# **ELABORAÇÃO DO PLANO ESTADUAL DE MANEJO DE ÁGUAS PLUVIAIS E ESGOTAMENTO SANITÁRIO – PEMAPES**

**PRIMEIRO BLOCO  
TOMO II - DIAGNÓSTICOS E LEVANTAMENTOS  
VOLUME 7 - RDS 6 - BAIXO SUL  
ANEXOS**

# **PLANO ESTADUAL DE MANEJO DE ÁGUAS PLUVIAIS E ESGOTAMENTO SANITÁRIO – PEMAPES**

### **VOLUME 7 – RDS 6 – BAIXO SUL**

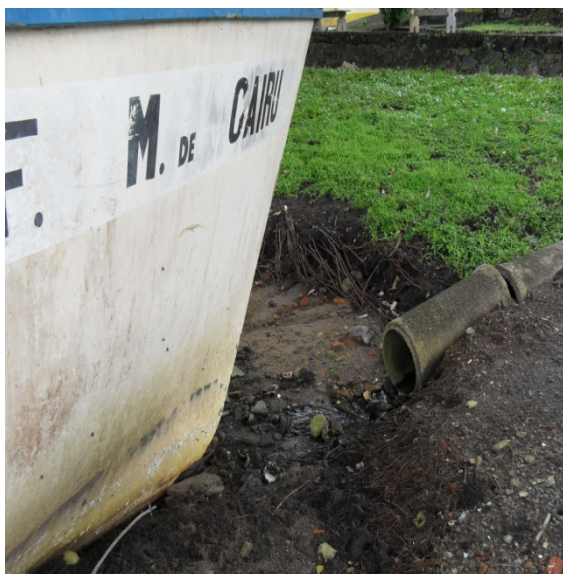
Foto 1: Ponto de lançamento da rede de drenagem com contribuição de esgotos

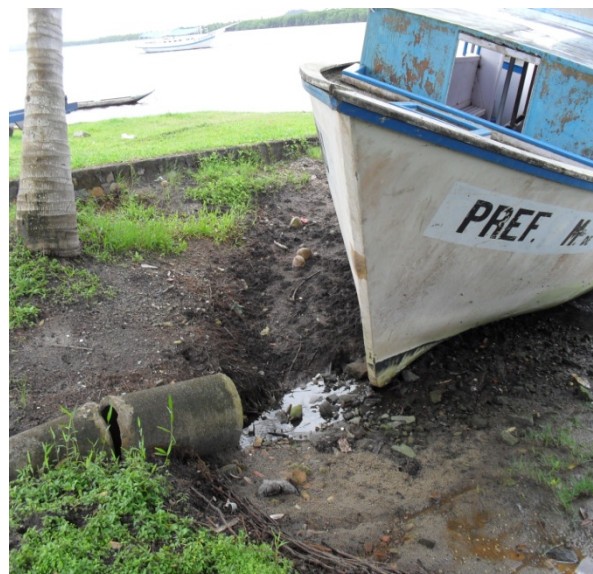
Foto 2: Lançamento direto no corpo receptor

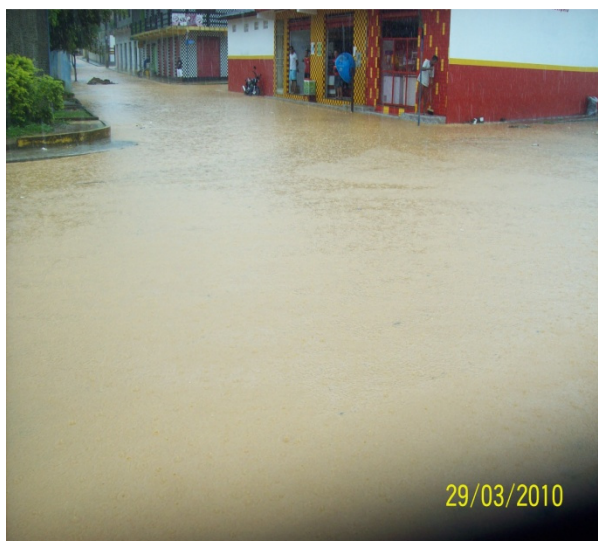
Foto 7: Alagamento na praça Eliseu Leal por conta da insuficiência da drenagem para coletar as águas das chuvas de enxurrada. Área crítica 1.

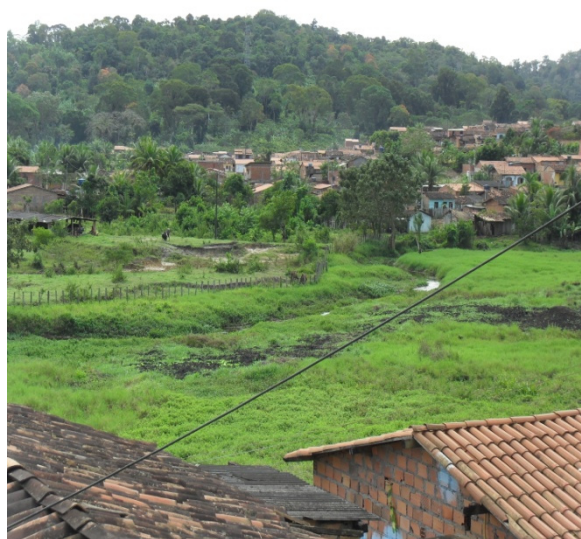
Foto 8: Área de amortecimento natural do riacho que nasce no Bairro Renovação I.

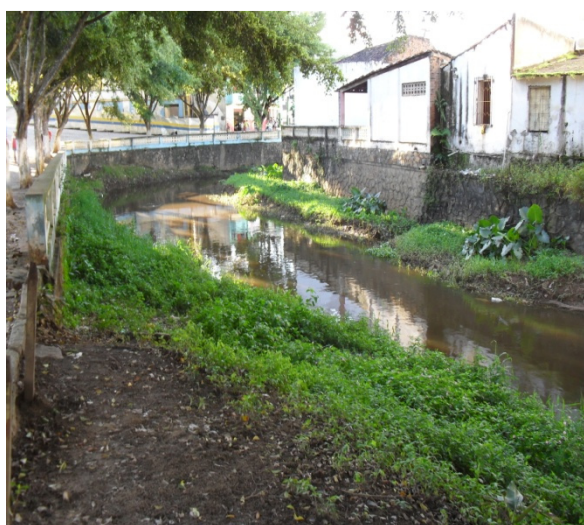
Foto 9: Trecho do rio Gandu com seção mista (leito natural+laterais revestidas em alvenaria de pedra). Rio bastante assoreado.

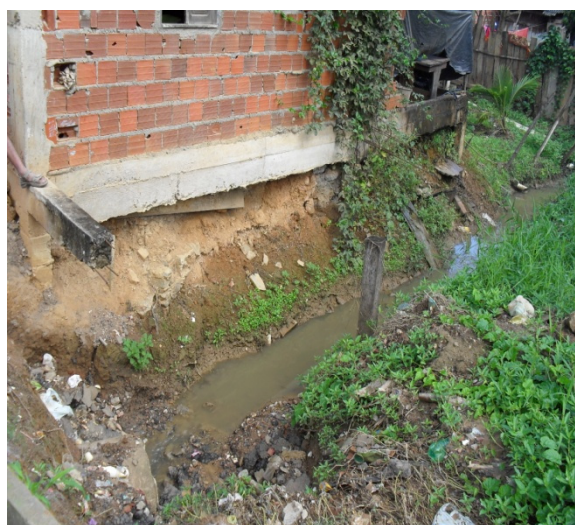
Foto 10: Bueiro com seção insuficiente. Riacho provocando erosão do terreno oferece risco à fundação da casa.

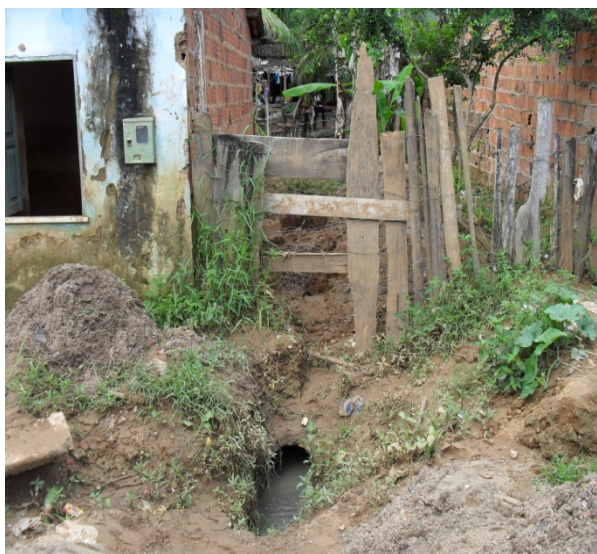
Foto 7: Beco do Corre Nu. Rede coletora do sistema misto descoberta em alguns pontos. Prefeitura constantemente realiza manobras devido a entupimento e transbordamento nas rede.

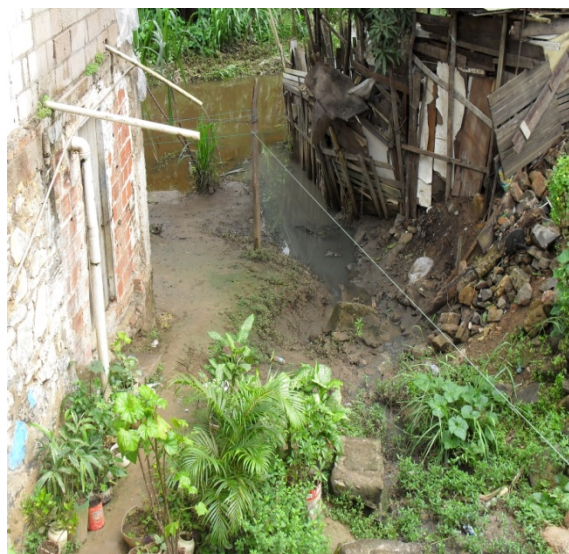
Foto 8: Esgotos sanitários e águas pluviais escorrendo pelo terreno e alcançando o rio.

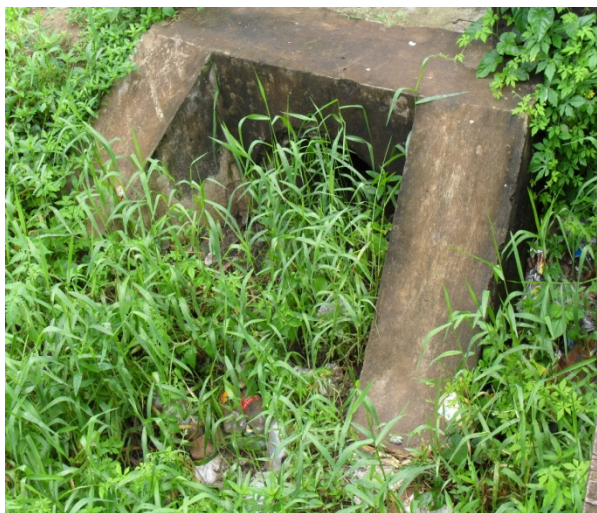
Foto 9: Ponto de lançamento de esgotos sanitários e águas pluviais com pequena obstrução. Característica comumente observada em outros pontos de lançamento ao longo do rio.

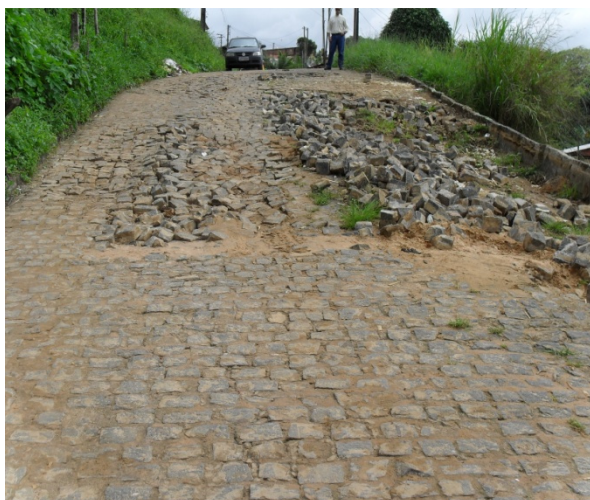
Foto 7: Problemas de erosão por conta das chuvas de enxurrada na rua D. Pedro II

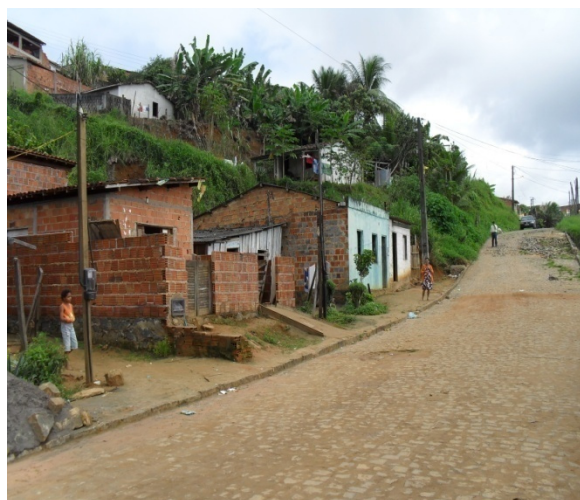
Foto 8: Rua D. Pedro II. Problemas de alagamento devido à insuficiência dos dispositivos de drenagem na ocorrência de chuvas constantes.

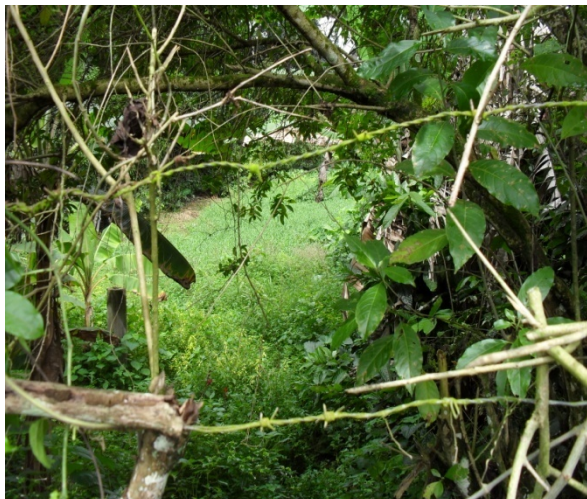
Foto 9: Roça de cacau. Terreno recebe contribuição de esgotos sanitários de cerca de 50% do Bairro Novo porque a manilha que conduzia os efluentes até a lagoa de estabilização do outro lado da rua foi roubada.

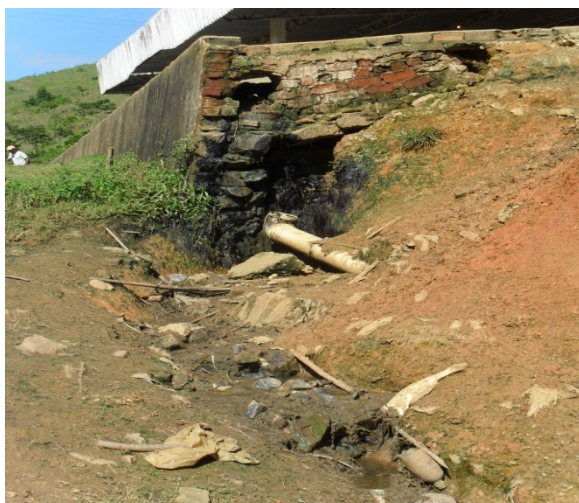
Foto 7: Péssimo estado de conservação das instalações que coletam os efluentes do matadouro operando irregularmente.

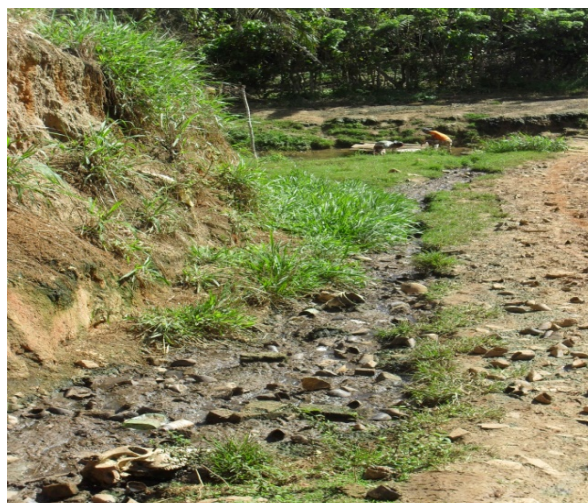
Foto 8: Efluentes do matadouro despejados diretamente no rio Mineiro. Rio muito utilizado por um povoado a jusante do ponto de lançamento.

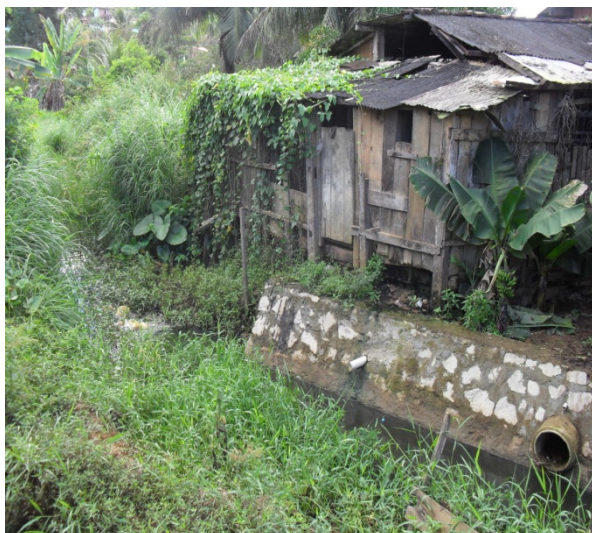
Foto 9: Ponto de lançamento de esgotos sanitários e águas pluviais no final da 2ª etapa do canal de macro drenagem revestido em alvenaria de pedra.

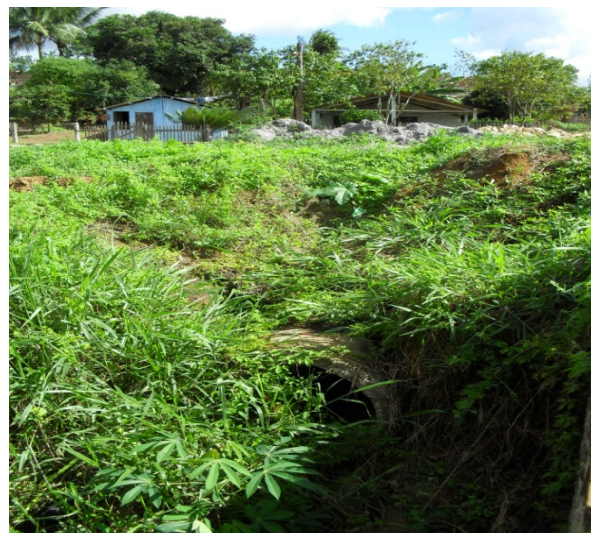
Foto 10: Ponto de lançamento de esgotos sanitários e águas pluviais da rede coletora do bairro Pôr do Sol.

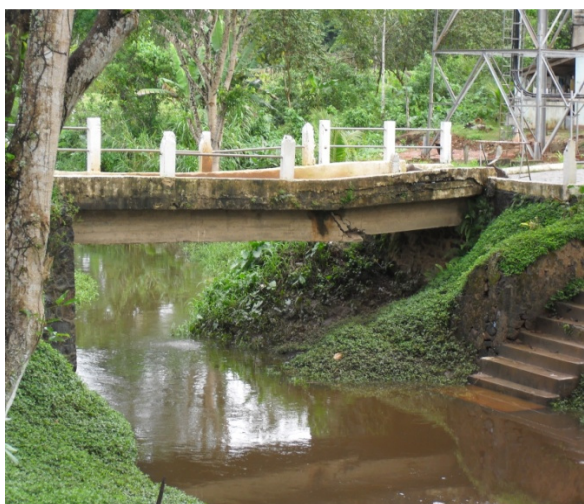
Foto 3: Ponte interditada. Ponte danificada devido à cheia do Rio do Peixe este ano. Município decretou estado de emergência por conta deste evento.

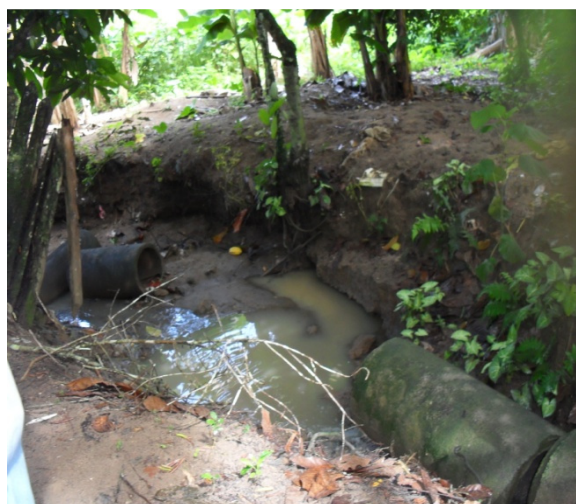
Foto 4: Rede coletora de esgotos sanitários e águas pluviais em péssimo estado de conservação. Efluentes empocando em terreno particular.

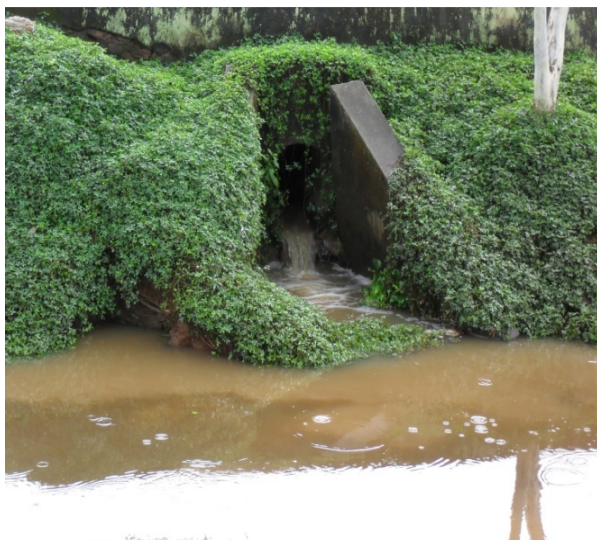
Foto 7: Bueiro de travessia que conecta uma área de charco, que recebe contribuições de esgotos sanitários de maneira difusa, no Rio do Peixe.

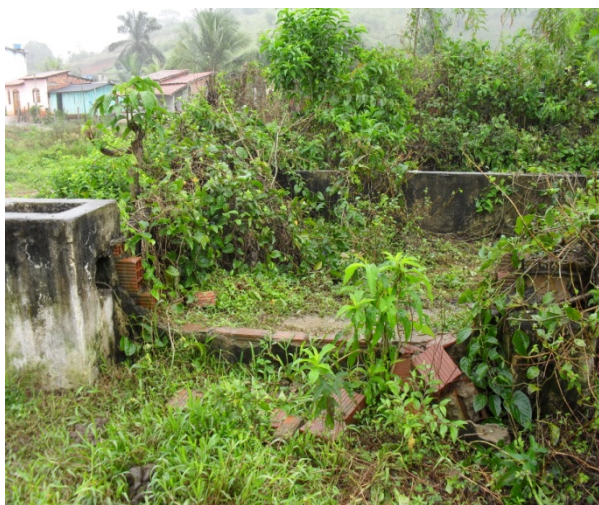
Foto 1: Leito de secagem em péssimo estado de conservação. ETE abandonada.

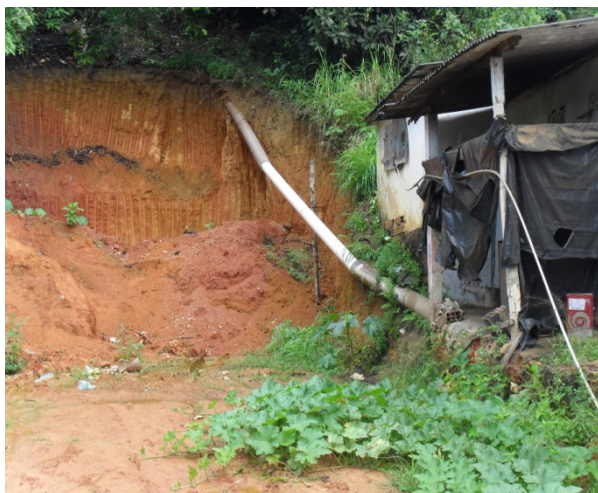
Foto 7: Tubulação de descarga de água de lavagem do reservatório sendo utilizada clandestinamente para entroncamento das ligações pela própria população.

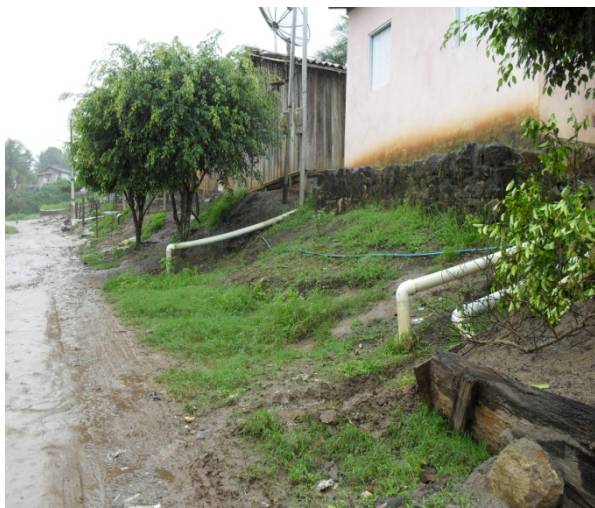
Foto 9: Tipo de ligação da instalação residencial com a rede coletora bastante comum.

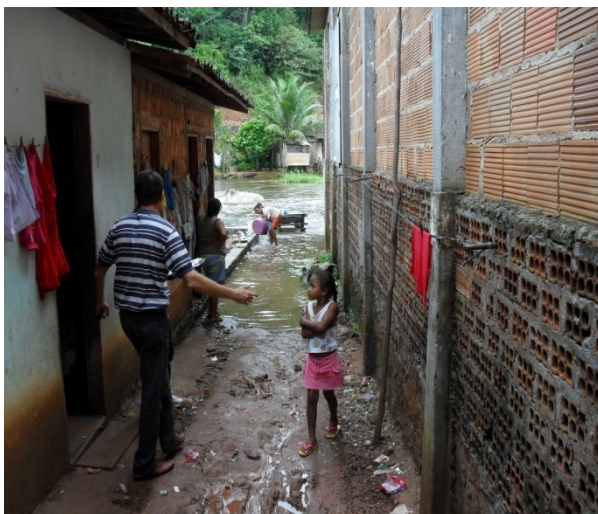
Foto 1: Casas construídas a beira do Rio Preto. Rua da Cachoeira – Travessa da Cascata. Área crítica por conta da enchente do rio.

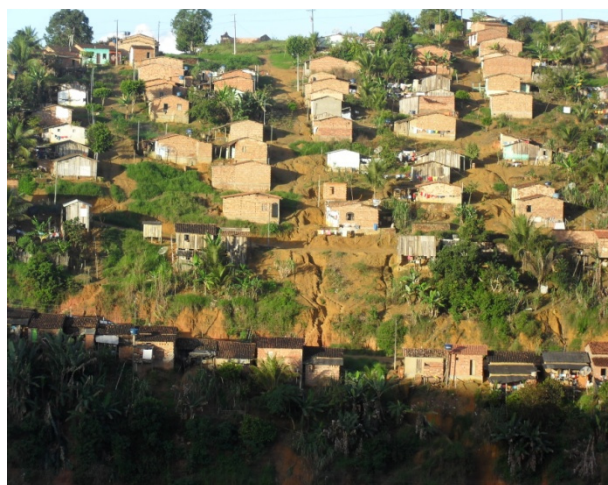
Foto 4: Vista do Bairro José Teles. Águas de chuva escoam pelo terreno causando erosões e desmoronamento do solo.

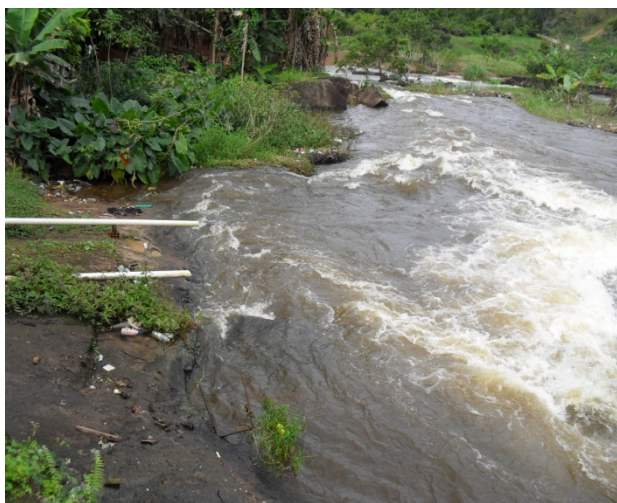
Foto 1: Lançamento difuso de esgotos sanitários em alguns pontos do Rio Preto.

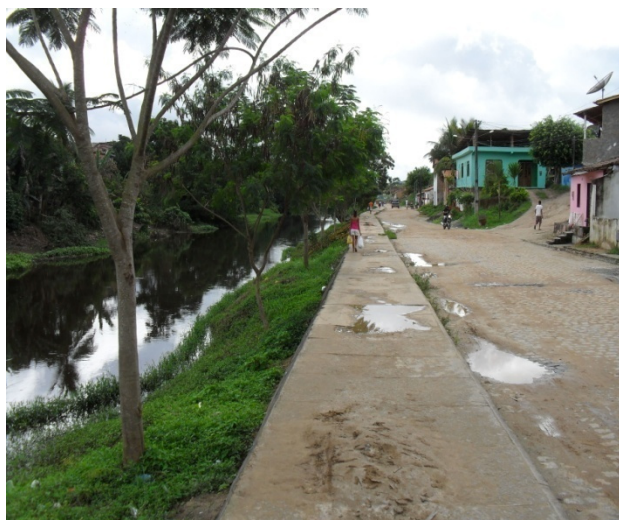
Foto 1: Rua Beira Rio. Cheia do Rio das Almas provoca inundação na rua e a água invade algumas residências.

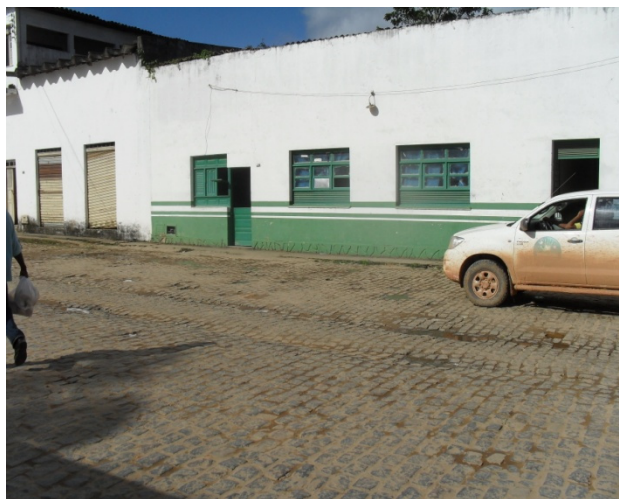
Foto 3: Praça Nair Lopes. Chuvas de enxurrada provocam alagamento e invade alguns imóveis, principalmente a escola.

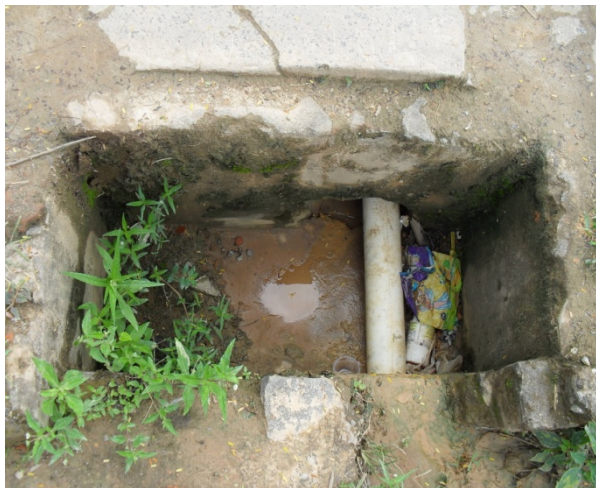
Foto 5: Ligação clandestina da instalação de esgoto residencial na rede coletora. Tubulação de PVC cruzando o dispositivo de drenagem.
