# **ELABORAÇÃO DO PLANO ESTADUAL DE MANEJO DE ÁGUAS PLUVIAIS E ESGOTAMENTO SANITÁRIO – PEMAPES**

**TOMO X - ESTUDO DE ÁREAS CRÍTICAS QUANTO A RISCO DE ENCHENTES  
E PROPOSIÇÃO DE SOLUÇÕES - CIDADES COM MAIS DE 30.000 HABITANTES**

**VOLUME 5 - RDS 7 - COSTA DAS BALEIAS**

**ITAMARAJU**

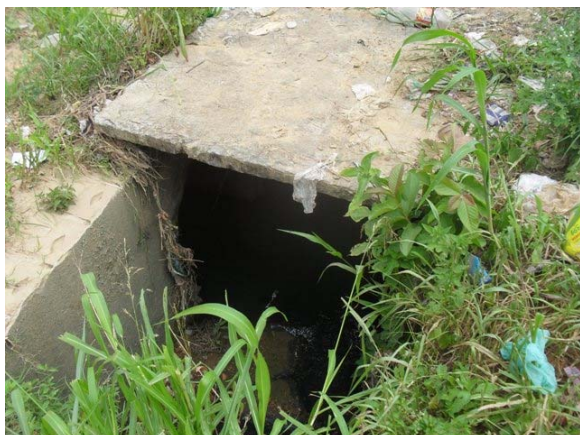
Foto 1: Microdrenagem do Bairro Várzea Alegre.

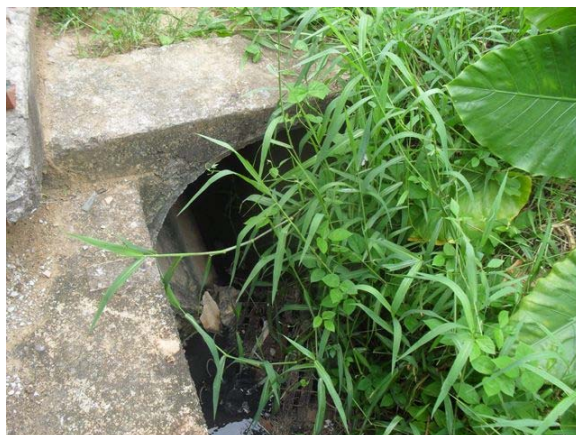
Foto 2: Microdrenagem do Bairro Várzea Alegre.

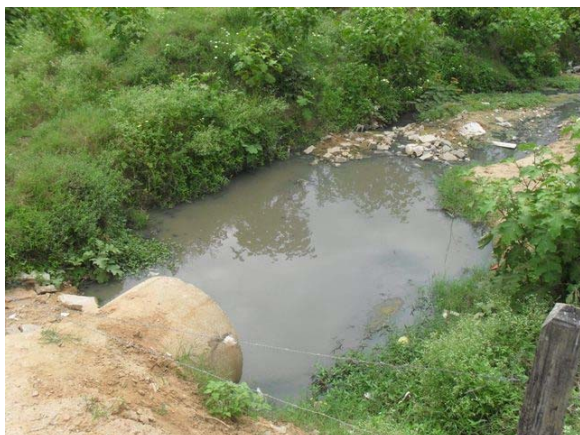
Foto 3: Microdrenagem do Bairro Várzea Alegre.

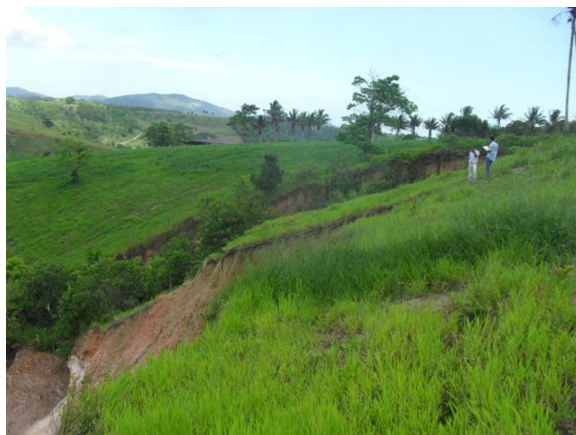
Foto 4: Área Crítica 1 – Posto Bem V – erosão.

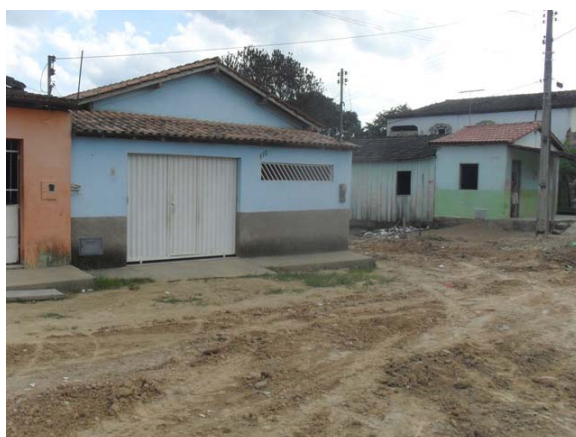
Foto 6: Área Crítica 2 – Rua da Aurora – área de alagamento.

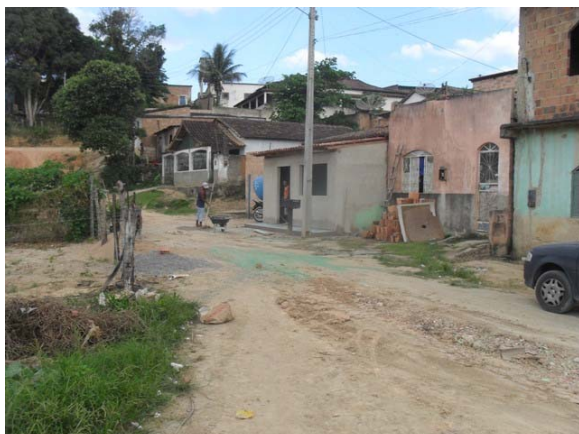
Foto 7: Área Crítica 2 – Rua da Aurora – área de alagamento.

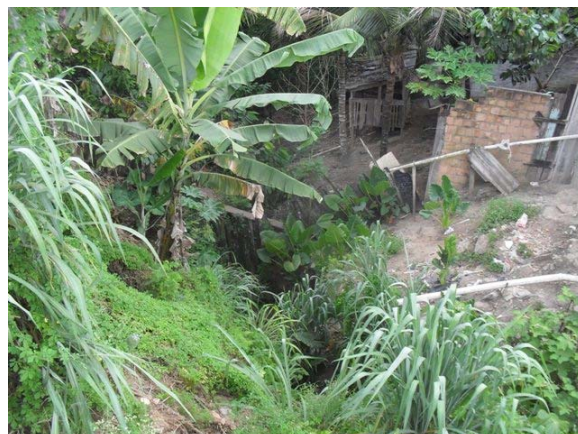
Foto 8: Área Crítica 3 – Rua Santo Antônio do Monte – área de erosão.

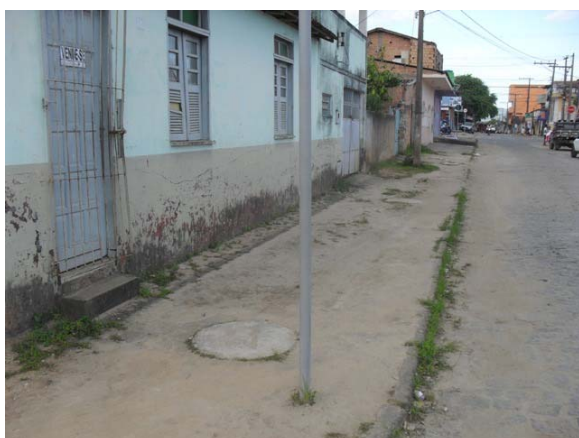
Foto 9: Área Crítica 5 – Rua Frei Geraldo – área de alagamento.

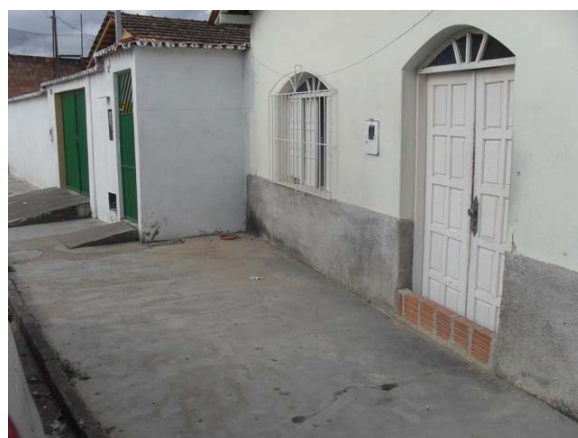
Foto 10: Área Crítica 5 – Rua Frei Geraldo – área de alagamento.

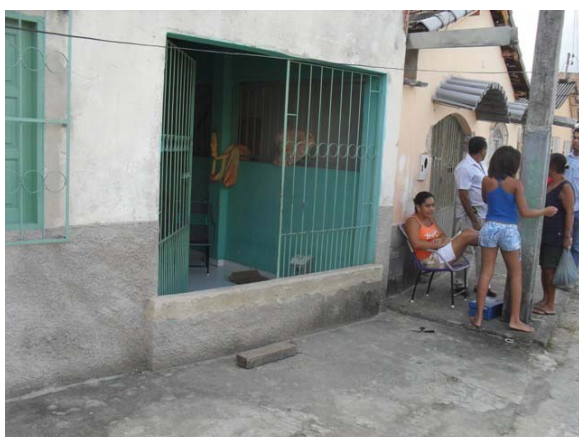
Foto 11: Área Crítica 5 – Rua Frei Geraldo – área de alagamento.

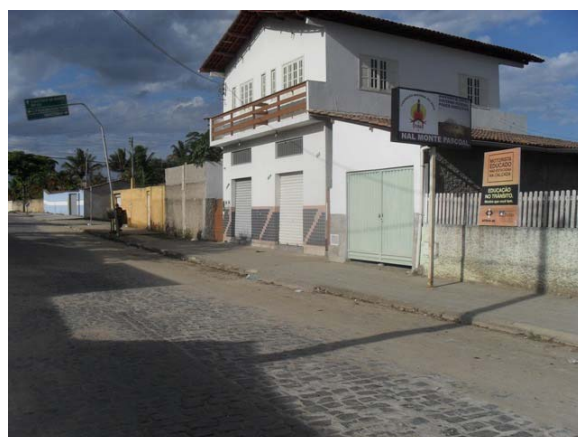
Foto 12: Área Crítica 6 – Rua Seabra – área de alagamento.

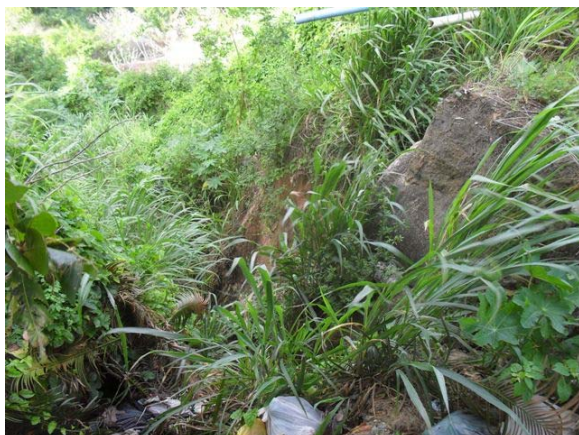
Foto 13: Área Crítica 7 – Rua presidente Kennedy – área de erosão.

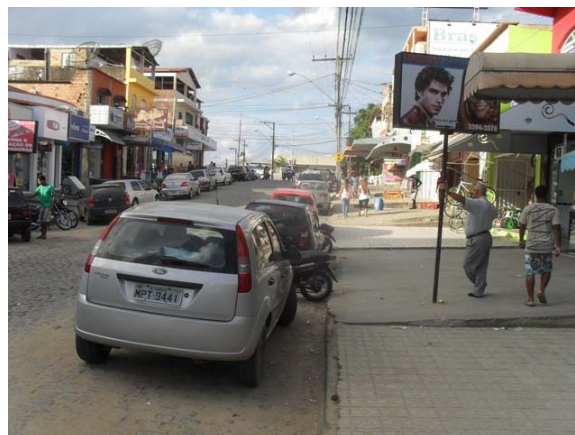
Foto 14: Área Crítica 8 – Rua José de Anchieta – área de alagamento.

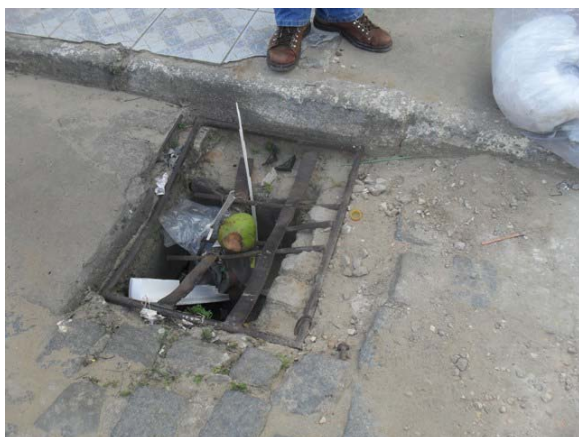
Foto 15: Área Crítica 8 – Rua José de Anchieta – área de alagamento. Observa-se elemento de drenagem com muito lixo e danificado.

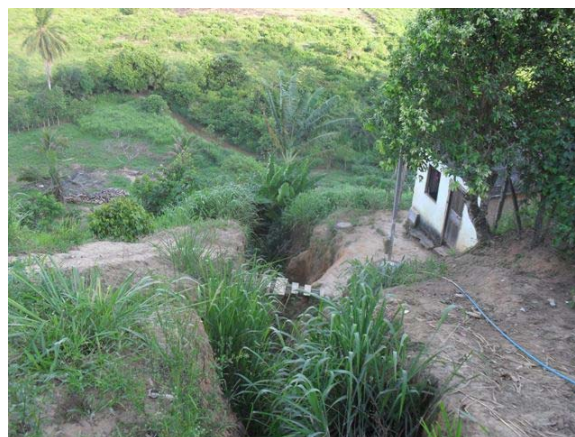
Foto 16: Área Crítica 9 – Rua Bonifácio Dantas – área de erosão.

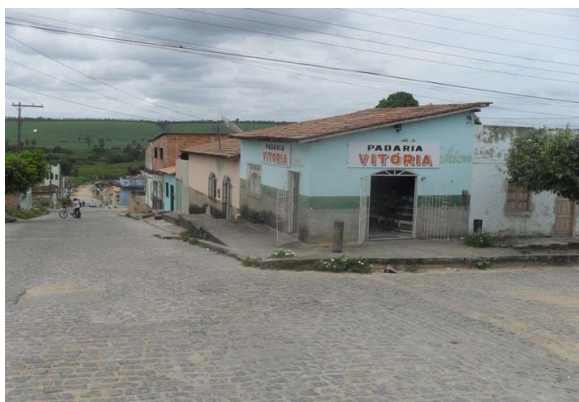
Foto 17: Área Crítica 10 – Rua Almirante Tamandaré – Rua Campo Alegre – área de enxurrada.

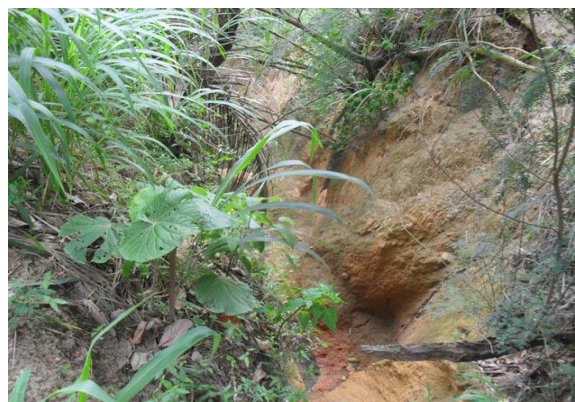
Foto 18: Área Crítica 11 – Av. Perimetral – Rua Ruy Barbosa – área de erosão.

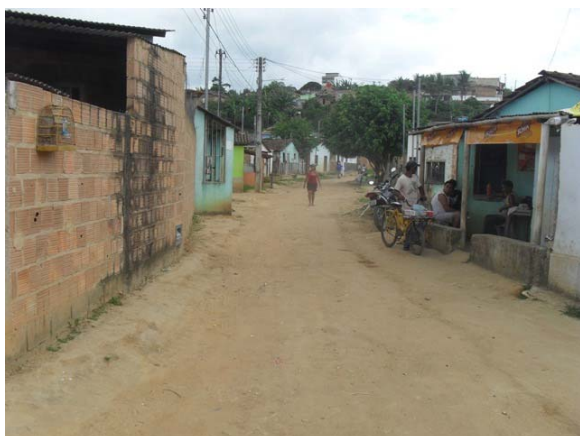
Foto 19: Área Crítica 12 – Rua Bahia – área de alagamento.

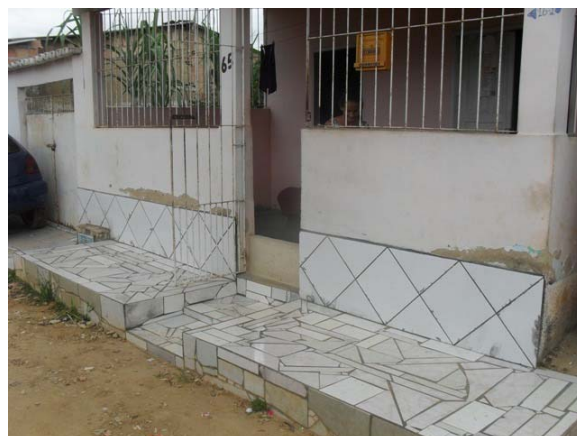
Foto 20: Área Crítica 12 – Rua Bahia – área de alagamento.

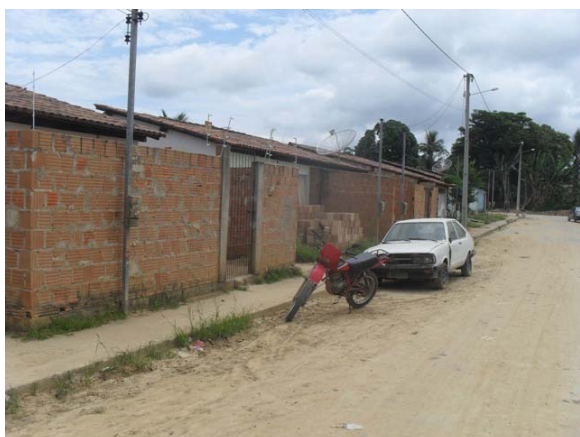
Foto 21: Área Crítica 13 – Vale do Jucuruçu – área de alagamento.

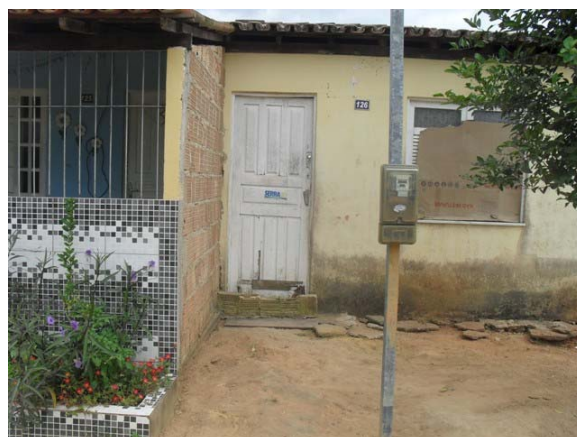
Foto 22: Área Crítica 13 – Vale do Jucuruçu – área de alagamento.

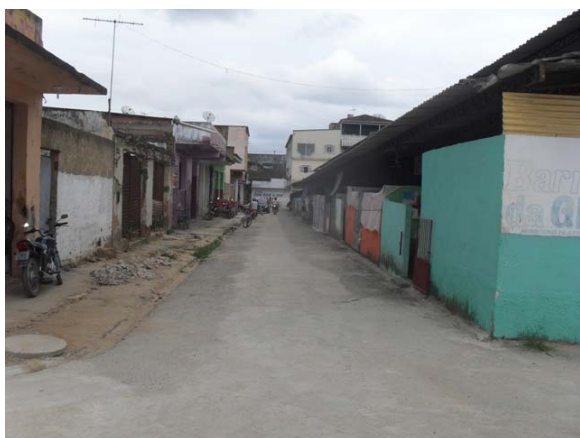
Foto 23: Área Crítica 14 – Praça do Mercado Municipal – área de alagamento.

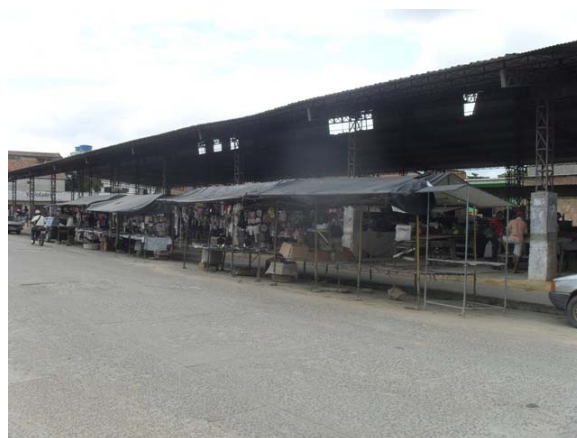
Foto 24: Área Crítica 14 – Praça do Mercado Municipal – área de alagamento.

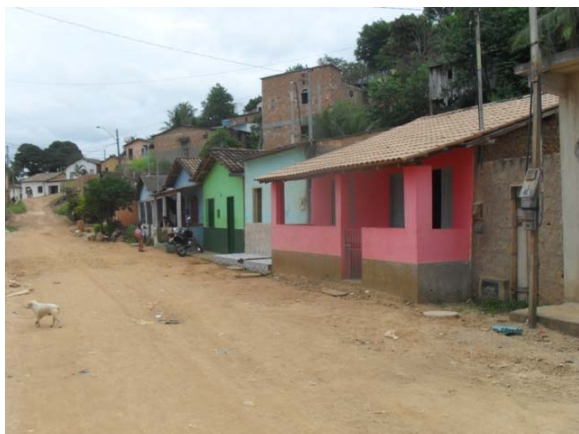
Foto 25: Área Crítica 15 – Rua Visconde do Rio Branco – área de inundação Ribeirinha.

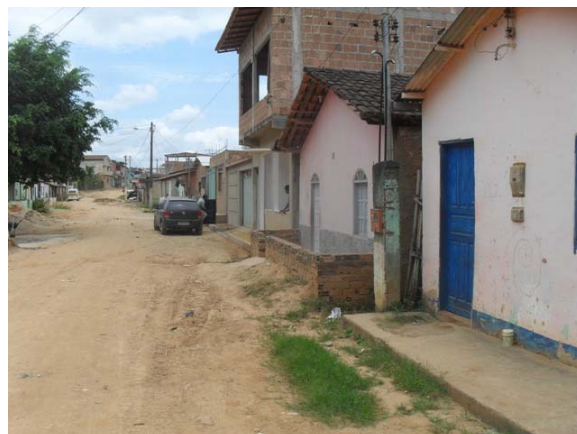
Foto 26: Área Crítica 15 – Rua Visconde do Rio Branco – área de inundação Ribeirinha.

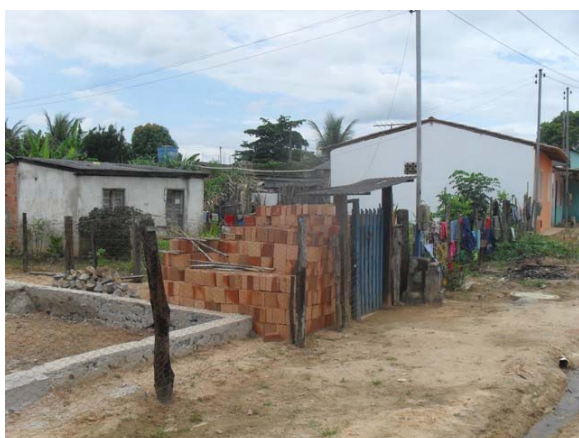
Foto 27: Área Crítica 6 – Rua Providência – Bairro Várzea Alegre – área de alagamento.

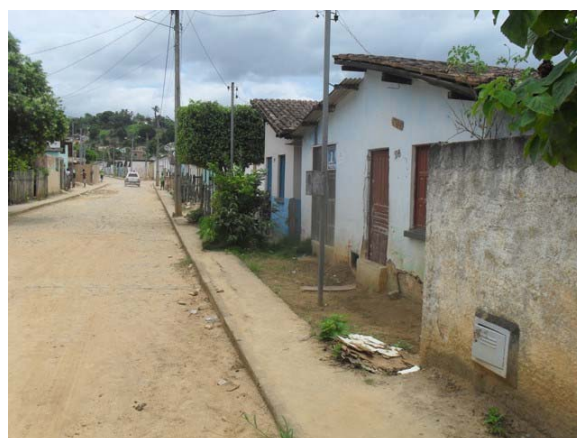
Foto 28: Área Crítica 17 – Rua Alcobaça – área de alagamento.

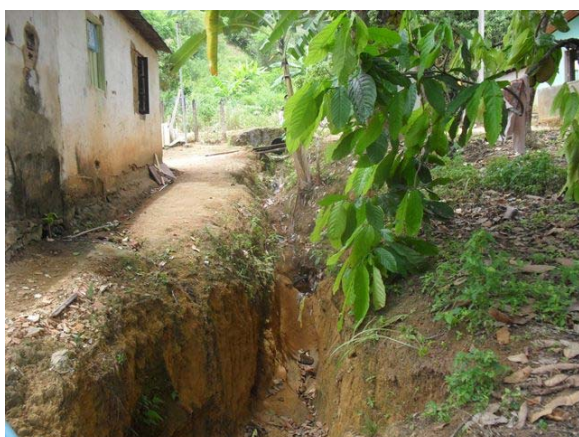
Foto 29: Área Crítica 18 – Rua Grêmio – área de erosão.
