**TOMADA DE PREÇOS Nº. 03/2019**

**CONTRATAÇÃO DE EMPRESA DE ENGENHARIA  
CONSULTIVA PARA PRESTAÇÃO DE SERVIÇOS  
VISANDO A ELABORAÇÃO DE ESTUDOS DE  
AMPLIAÇÃO DA OFERTA HÍDRICA NA SUB-BACIA  
DO RIO UTINGA – AÇÕES PARA SEGURANÇA  
HÍDRICA NA BAHIA.**

**PROPOSTA TÉCNICA**

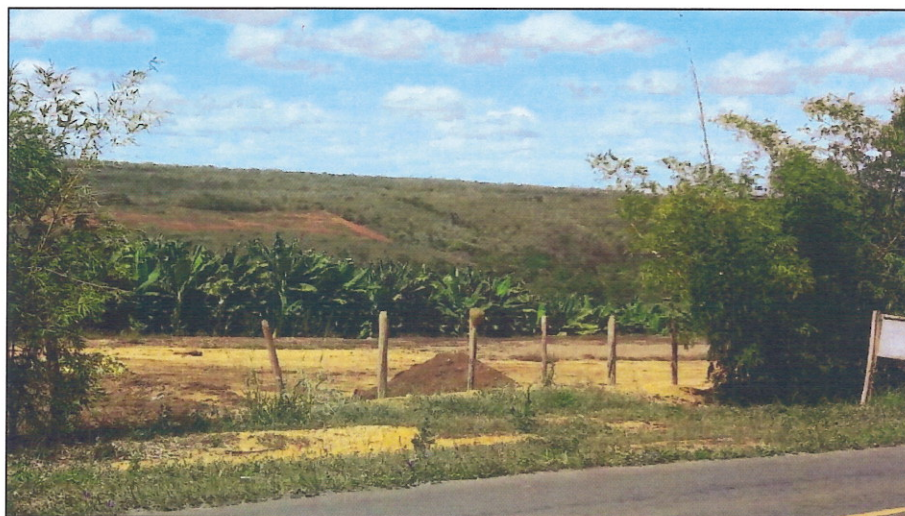
Em visita ao curso d'água é possível perceber que nas proximidades da nascente o curso do rio possui fluxo intenso com presença de barragem com água vertendo constantemente. Entretanto, ao longo do caminhar do curso d'água o fluxo diminui e se extingue, como demonstra a Figura 1.

**Figura 1 – Rio Utinga – Jusante de Sete Ferros**

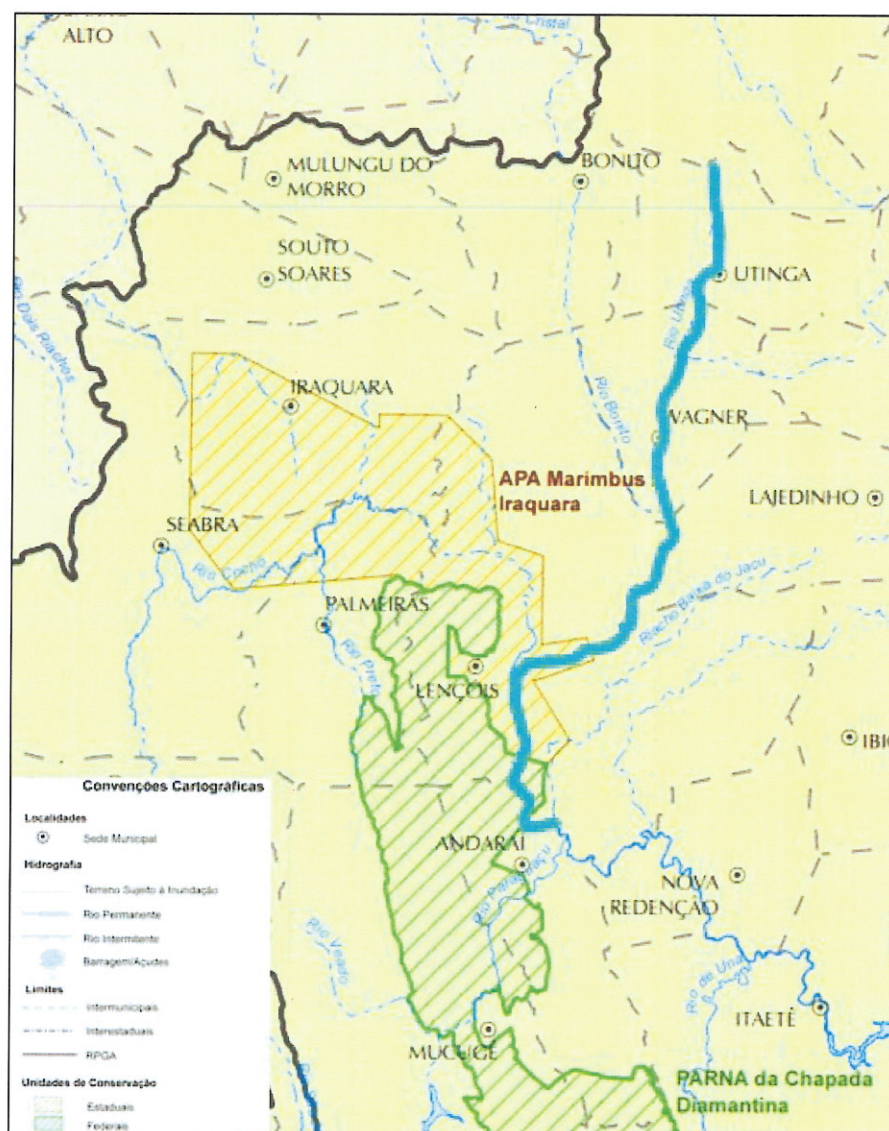
Os municípios que se encontram totalmente ou parcialmente inseridos na bacia do rio Utinga são: Utinga, Wagner, Bonito, Morro do Chapéu, Andaraí e Lajedinho, como apresenta a Figura 6.

**Figura 6 – Municípios e cursos d'água na região do Rio Utinga**
