# RELATÓRIO DE FISCALIZAÇÃO
## SISTEMAS DE ABASTECIMENTO DE ÁGUA DO MUNICÍPIO DE SEABRA

# AGÊNCIA REGULADORA DE SANEAMENTO BÁSICO DO ESTADO DA BAHIA

**Relatório**: Fiscalização dos serviços prestados através de sistemas de abastecimento de água e de esgotamento sanitário.

**Município**: Seabra

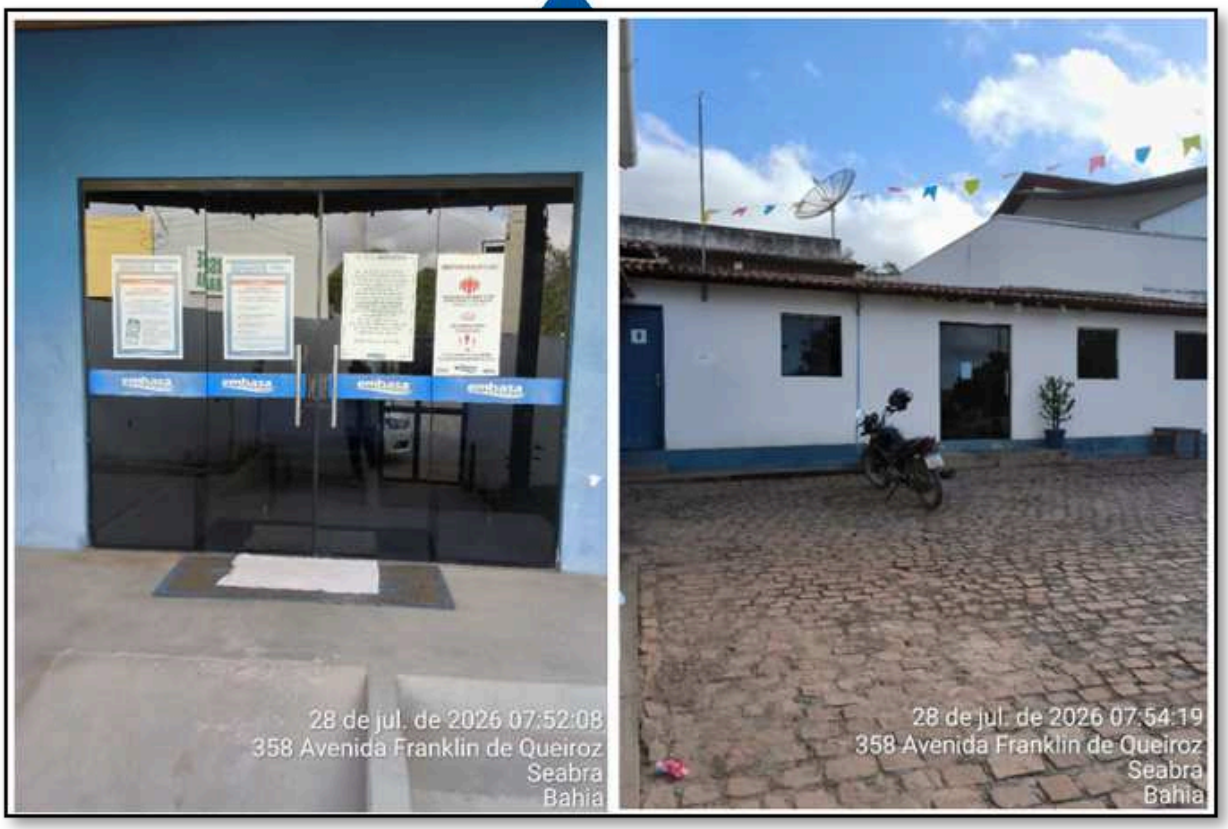
**Figura 1 – Escritório Local da EMBASA, Seabra/BA**

- Executar reformas estruturais, civis e benfeitorias necessárias para a correção de infiltrações no telhado, reparo de rachaduras nas paredes e melhoria do conforto térmico no Escritório Local de Seabra, com substituição do mobiliário obsoleto e sem conforto, cumprindo o prazo estabelecido para a correção das não conformidades registradas neste relatório;

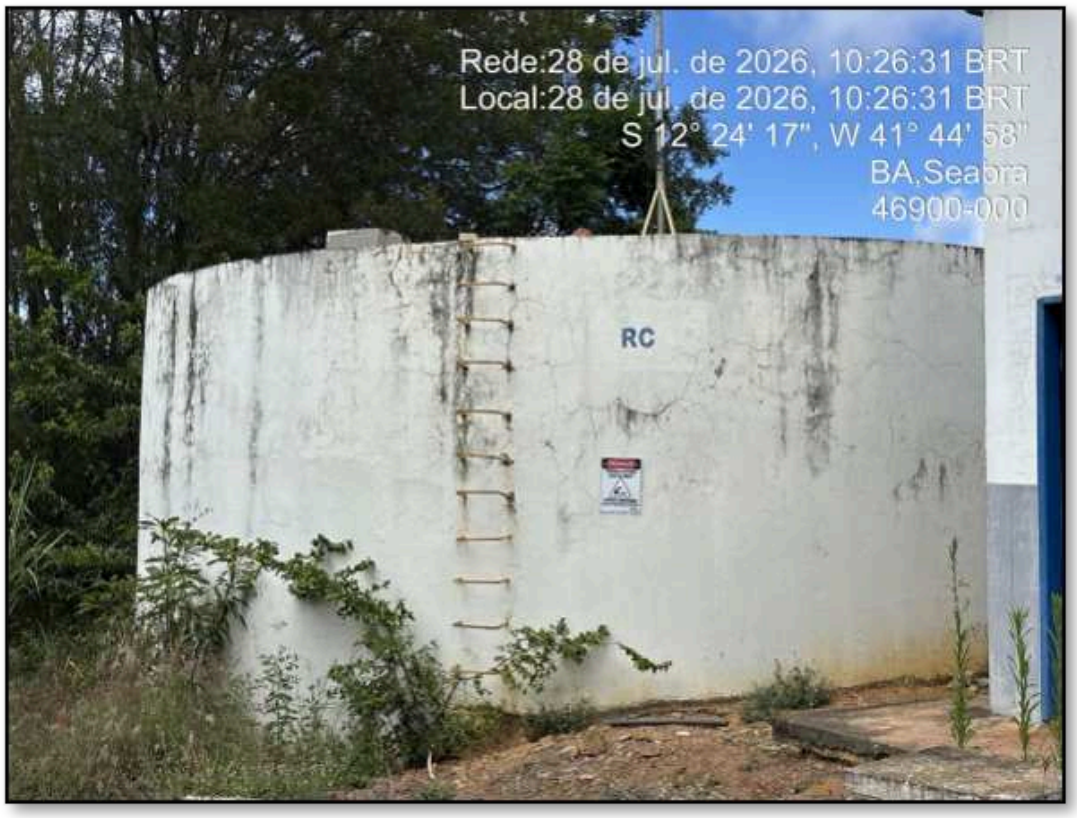
**Figura 6 – Reservatório de Contato na ETA Prata após tratamento nos filtros**

| Segmento | Identificação | Não conformidade | Prazo (dias) |
|---|---|---|---|
| **Tratamento** | **Reservatorio Apoiado (250 m3) - ETA PRATA** | 31- Presença de vazamentos, infiltrações e florescências. | 60 |

**Observações:**
Infiltracoes

- Executar serviços de impermeabilização e recuperação estrutural para sanar as infiltrações e eflorescências nas paredes do Reservatório RAP – ETA Prata ( 250m3) , cumprindo o prazo estabelecido para a correção das não conformidades registradas neste relatório;

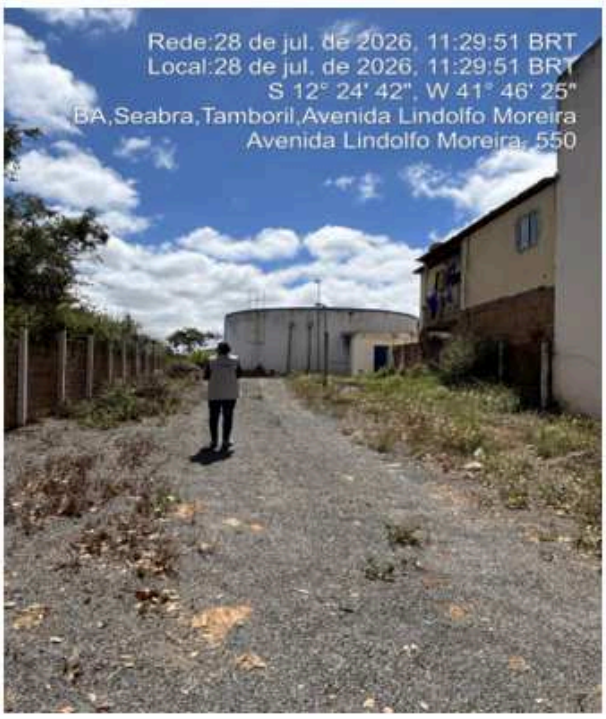
**Figura 8 – RAP de 50 m$^3$ - BR 242 e RAP de 200 m$^3$ – BR 242 – Recebe água de Laranjeiras e Veredinha**

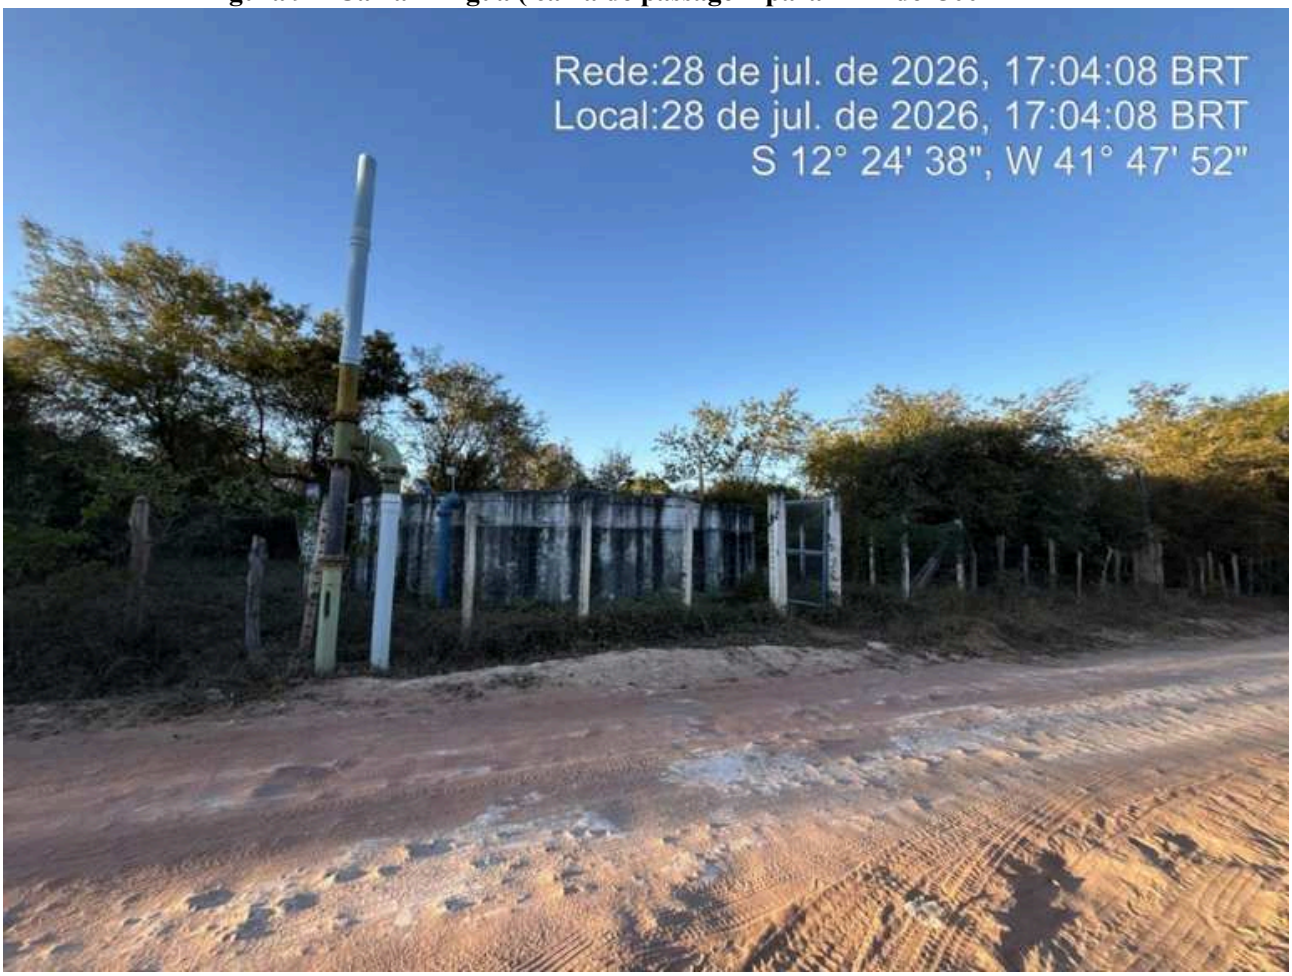
**Figura 9 – Caixa D´Água ( caixa de passagem para RAP de 500 m$^3$**

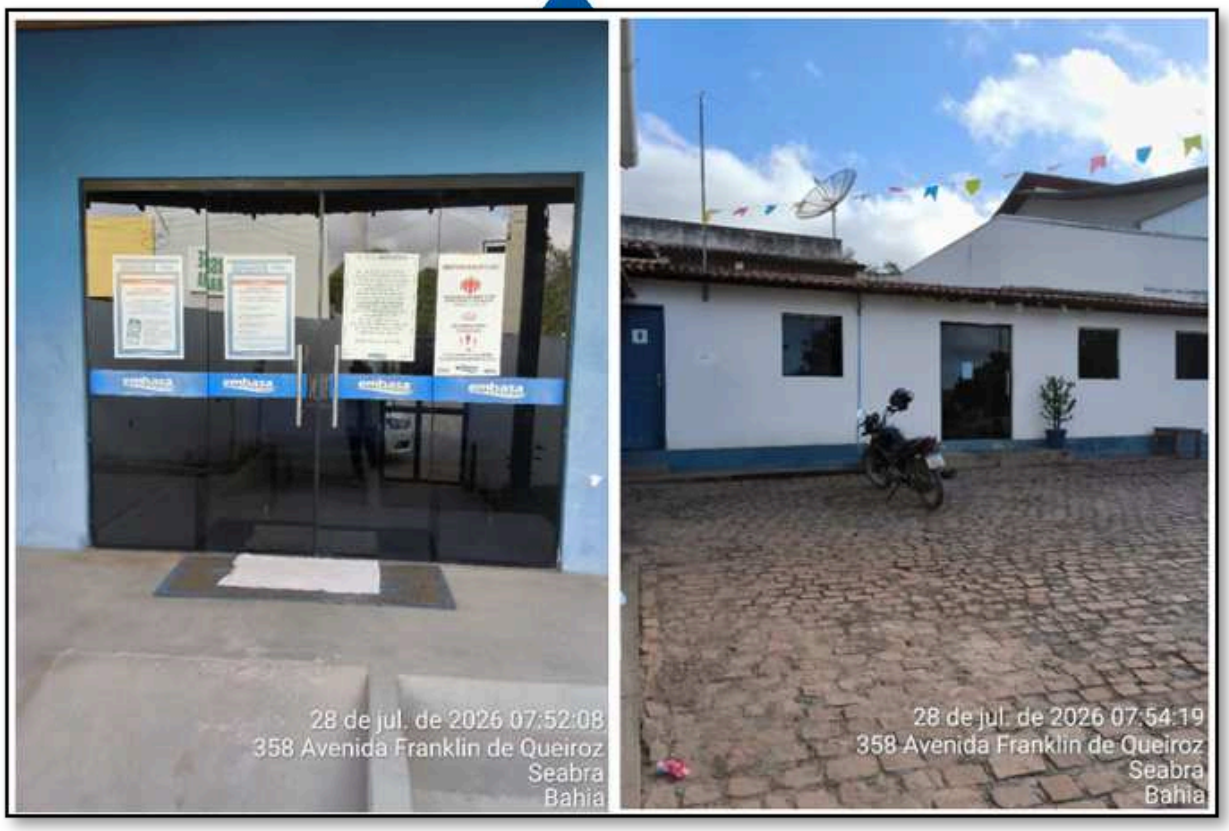
**Figura 1 – Escritório Local da EMBASA, Seabra/BA**

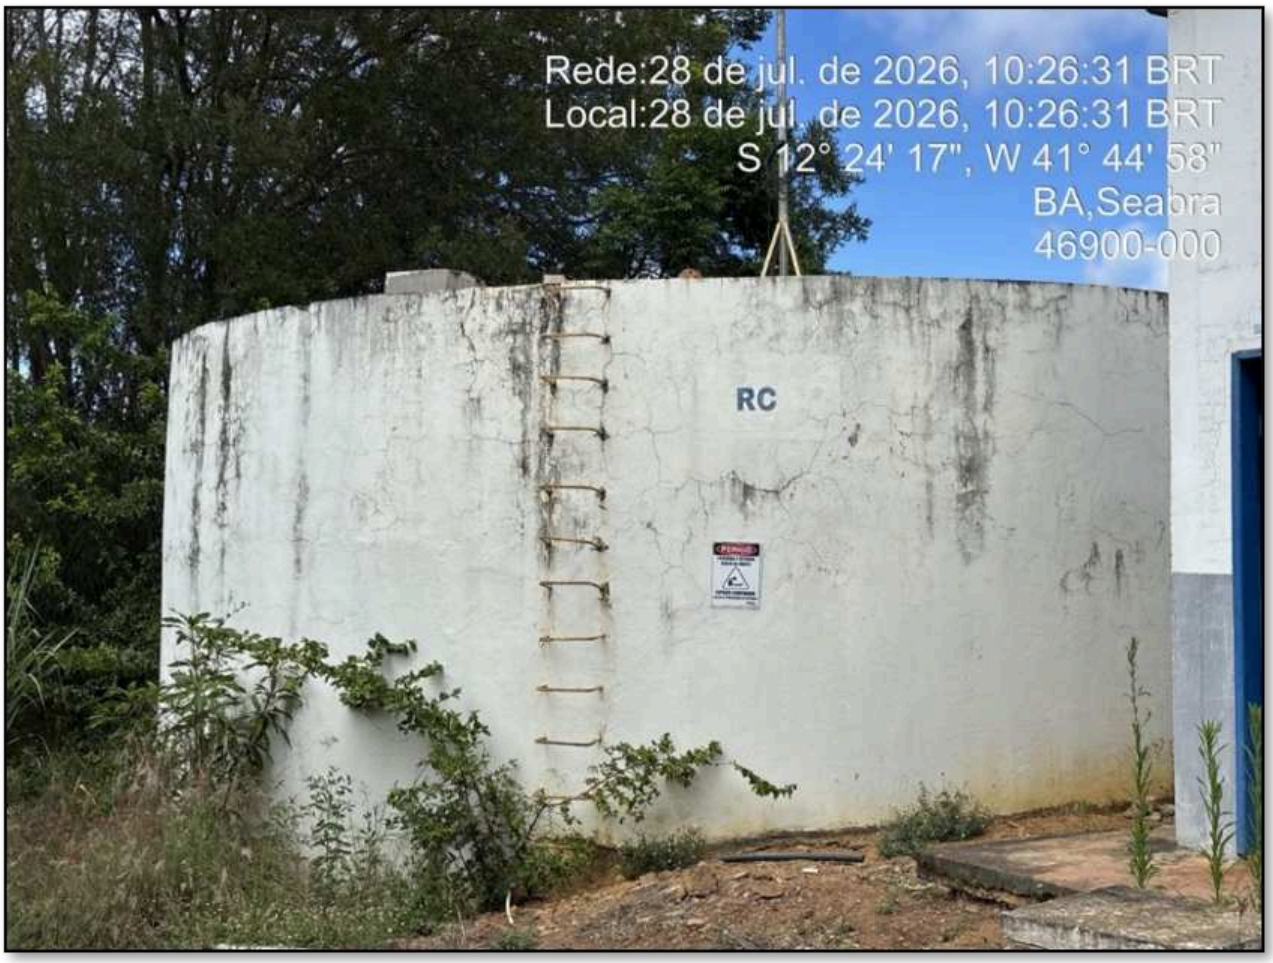
**Figura 4 – Reservatório de Contato na ETA Prata após tratamento nos filtros**

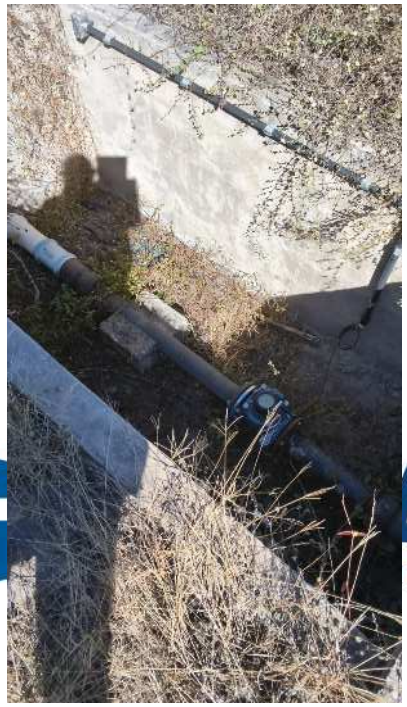
| Segmento | Identificação | Não conformidade | Prazo (dias) |
|---|---|---|---|
| **Captação** | **Poco 24 - Veredinha** | 3- Instalações físicas inadequadas. | Imediato |
| **Observações:**<br>Faltam as tampas das caixas | | | |

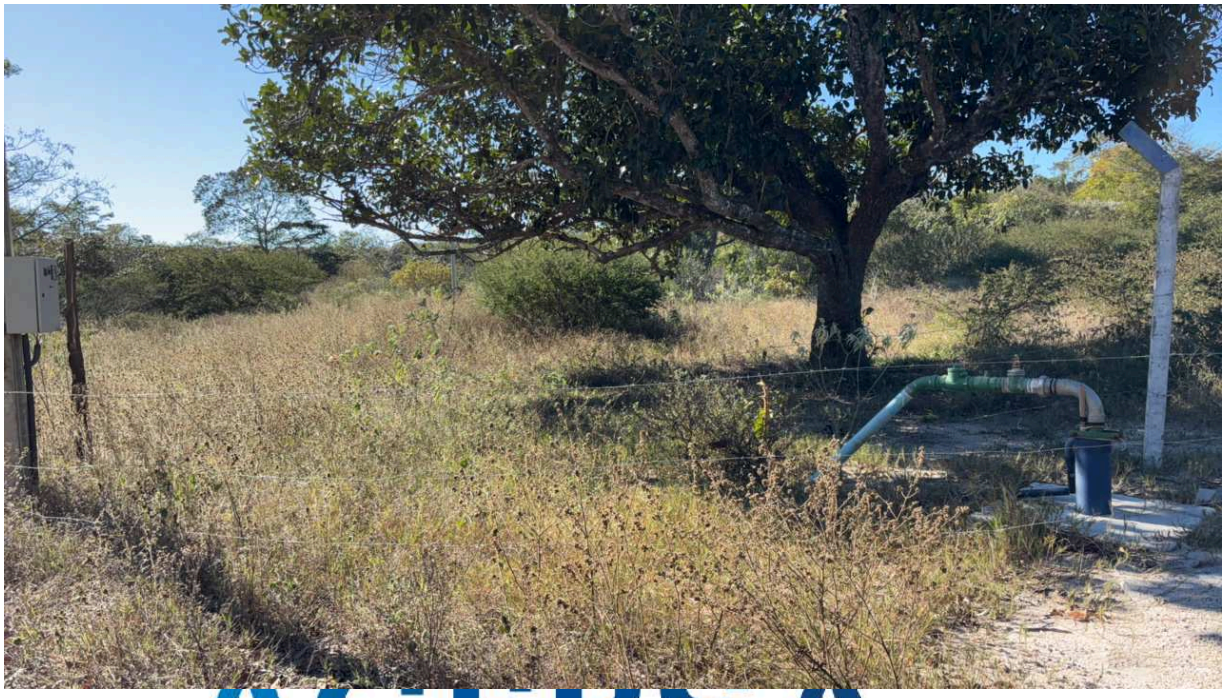
| Segmento | Identificação | Não conformidade | Prazo (dias) |
|---|---|---|---|
| **Captação** | **Poço 34 - Veredinha** | 19- Necessidade de limpeza, arrumação e capina. | 30 |

**Observações:**
Precisa de capina

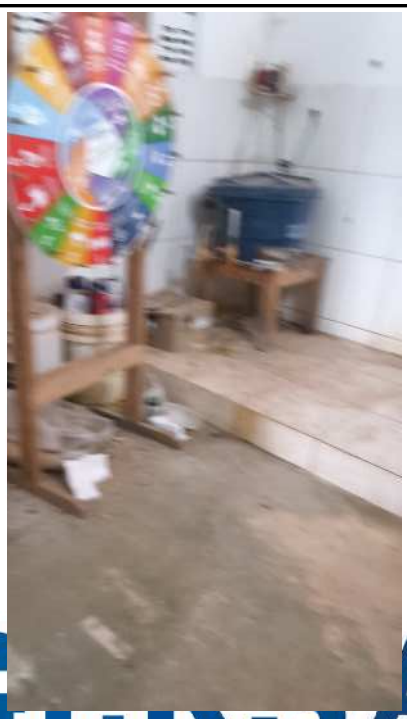
| Segmento | Identificação | Não conformidade | Prazo (dias) |
|---|---|---|---|
| **Tratamento** | **Almoxarifado - ETA Prata** | 148- Ausência de mobiliário em quantidade e qualidade adequadas e sem bom estado de conservação e funcionamento. | 60 |

**Observações:**
Sem mobiliario

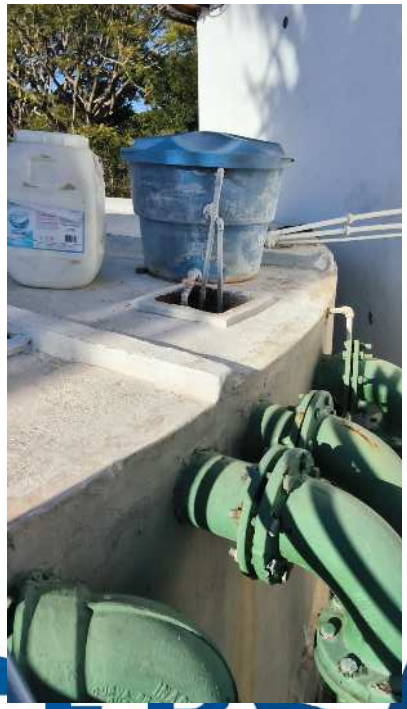
| Segmento | Identificação | Não conformidade | Prazo (dias) |
|---|---|---|---|
| **Distribuição** | **RAP 200 LARANJEIRAS** | 55- Ausência de guarda-corpo de laje de cobertura instalado e em boas condições. | 60 |

**Observações:**
Sem guarda corpo
