RELATÓRIO DE FISCALIZAÇÃO

SISTEMAS DE ABASTECIMENTO DE ÁGUA E DE ESGOTAMENTO SANITÁRIO DO MUNICÍPIO DE VITÓRIA DA CONQUISTA

Setembro, 2016

Relatório: Fiscalização inicial dos serviços prestados através de sistemas de abastecimento de água e de esgotamento sanitário.

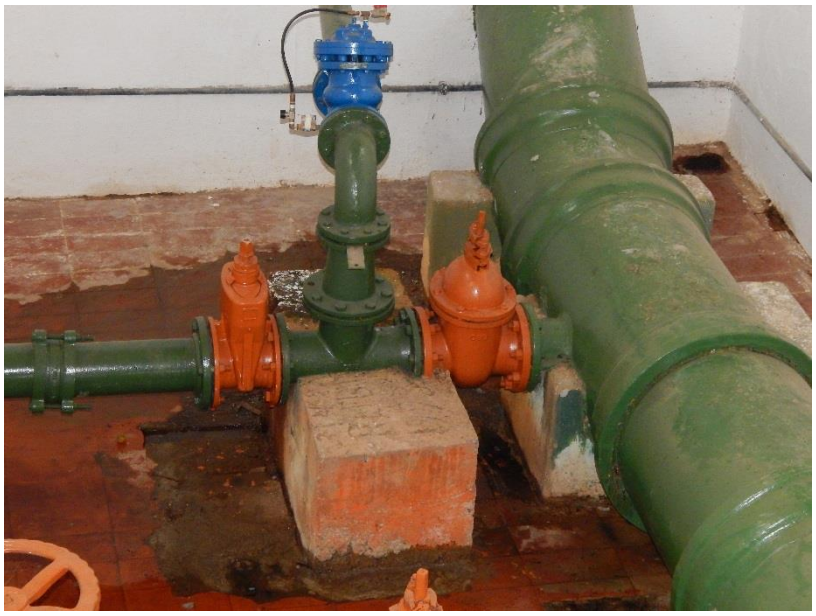
Registro 764

12. Instalações elétricas em desacordo com a NR-10;	738, 749, 750, 751, 752 e 754,
		13. Presença de vazamentos;	744, 745, 746, 755, 756 e 762
		14. Suporte inadequado para utilização de equipamentos;	764

Não Conformidade nº 14
Captação – EEAB Água Fria I: Suporte inadequado para utilização de equipamentos.

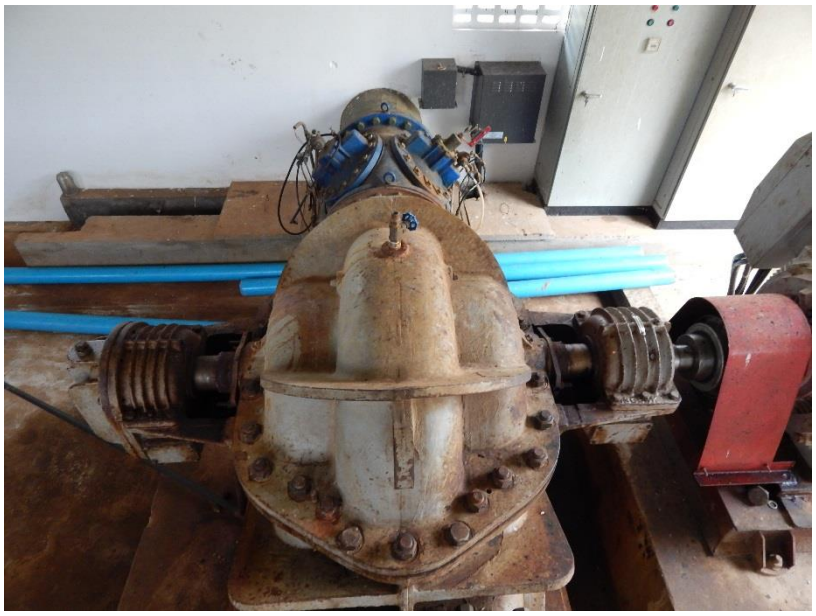
Registro 779

Não Conformidade nº 18
Captação – EEAB 2 Água Fria II: Ausência de manômetro.

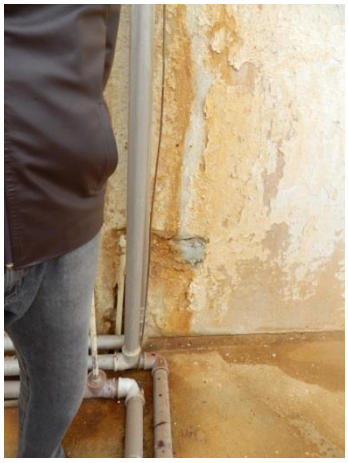
Registros 276, 279, 280, 283, 293 e 298

Não Conformidade nº 61
Tratamento – ETA I: Manutenção das instalações físicas.

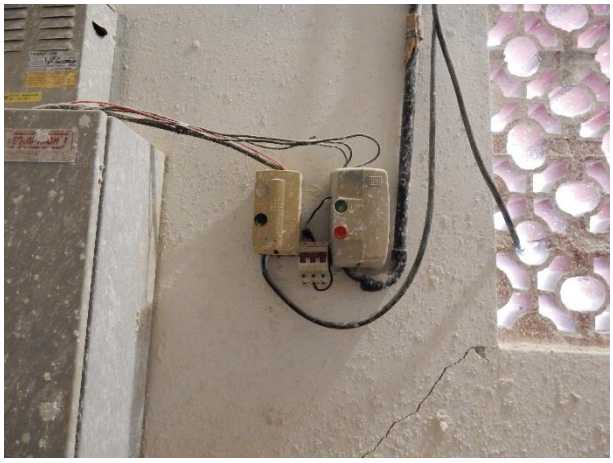
Registro 339

Não Conformidade nº 88
Tratamento – Casa de Química: Ausência de gradeamento de proteção.

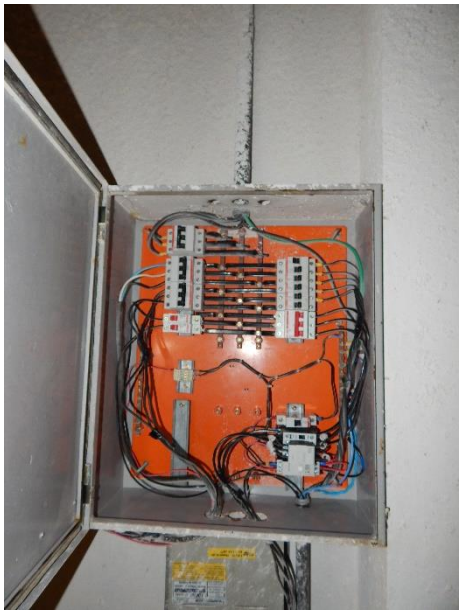
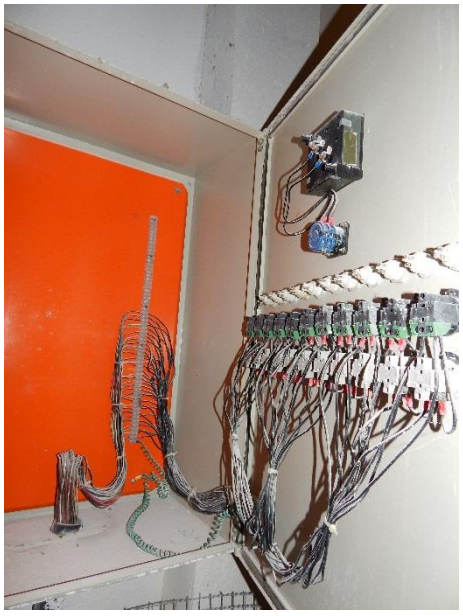
Registros 432, 434 e 435

Não Conformidade nº 89
Tratamento – Casa de Química: Instalações elétricas em desacordo com a NR-10.

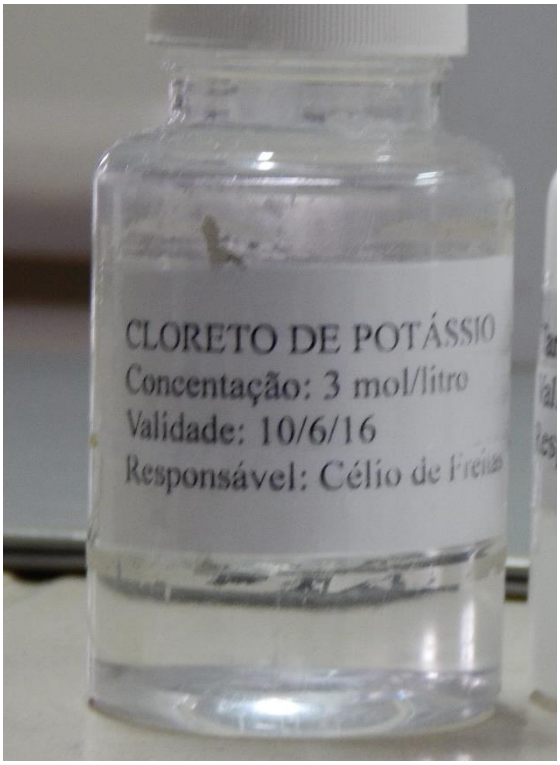
Registro 352

Não Conformidade nº 92
Tratamento – Laboratório: Reagente vencido.

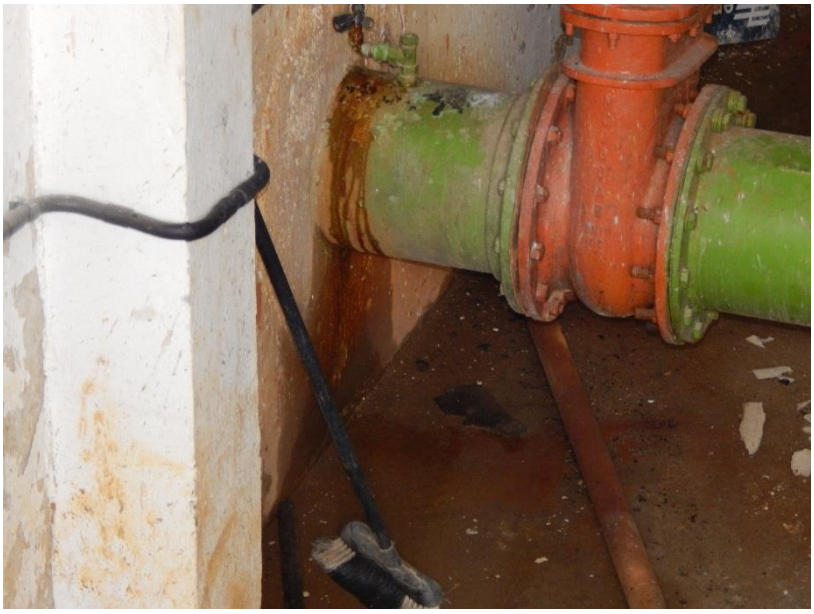
Registro 179

109. Instalações elétricas em desacordo com a NR-10;	206 e 211
		110. Presença de vazamento na tubulação;	203
	EEAT 5 -RAP 3	111. Necessidade de manutenção das instalações físicas;	179

Não Conformidade nº 111
Distribuição – EEAT 5 – RAP 3: Necessidade de manutenção das instalações físicas.

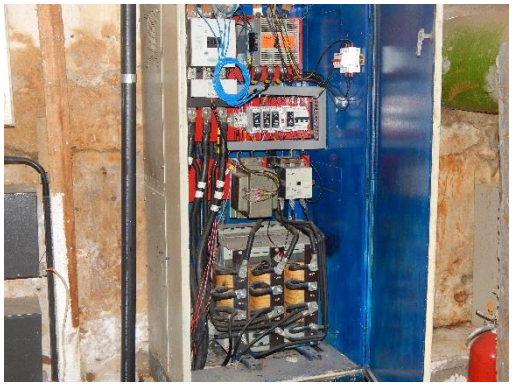
Registros 183, 184, 185, 187, 188, 190, 191 e 195

112. Presença de vazamento na tubulação;	180 e 186
		113. Localização inadequada do exaustor;	181, 182 e 183
		114. Instalações elétricas em desacordo com a NR-10;	183, 184, 185, 187,188, 190, 191 e 195

Não Conformidade nº 114
Distribuição – EEAT 5 – RAP 3: Instalações elétricas em desacordo com a NR-10.

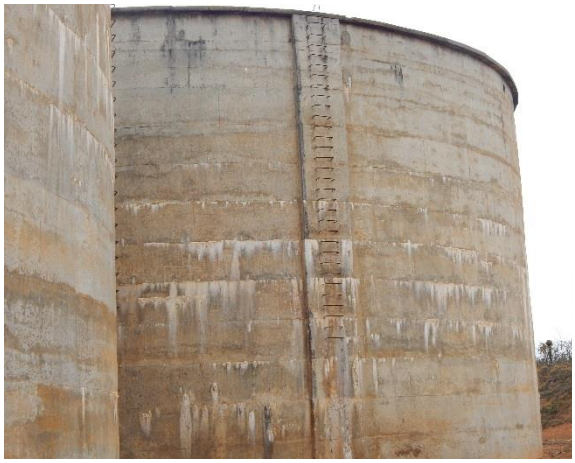
Registros 111, 112, 123, 124 e 125

Não Conformidade nº 137

Distribuição – RAP 1: Necessidade de reparo no guarda-corpo da escada de acesso ao reservatório, que se encontra em desacordo com a NR-35.

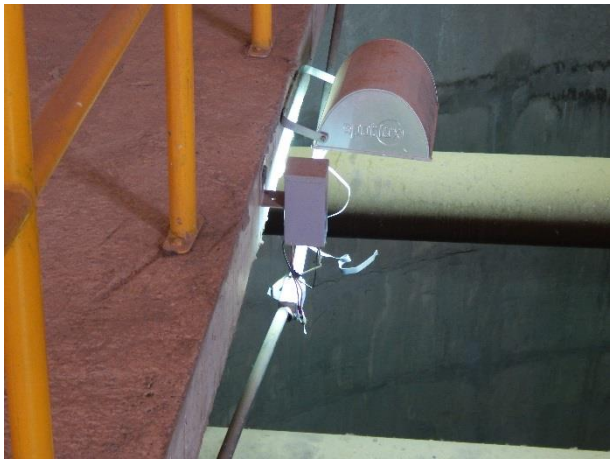
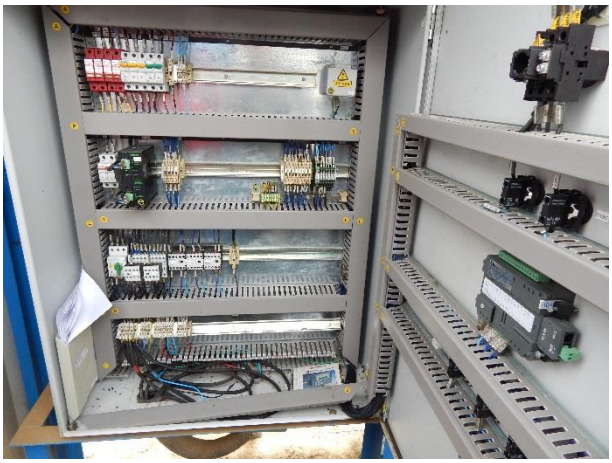
Registros 511, 524, 529, 533, 534 e 546

Não Conformidade nº 212
Tratamento – EEE 6: Instalações elétricas em desacordo com a NR - 10.

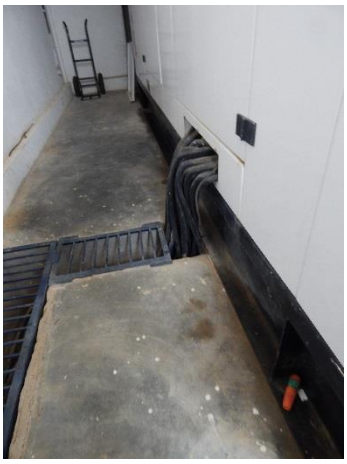
Registros 557, 559, 571, 572, 575 e 576

215. Necessidade de limpeza;	528
		216. Ausência de iluminação noturna;	541
		217. Armazenamento inadequado de materiais;	544 e 545
		218. Indícios de vazamentos;	550
	EEE - 7	219.Instalações elétricas em desacordo com a NR-10;	557, 559, 571, 572, 575 e 576

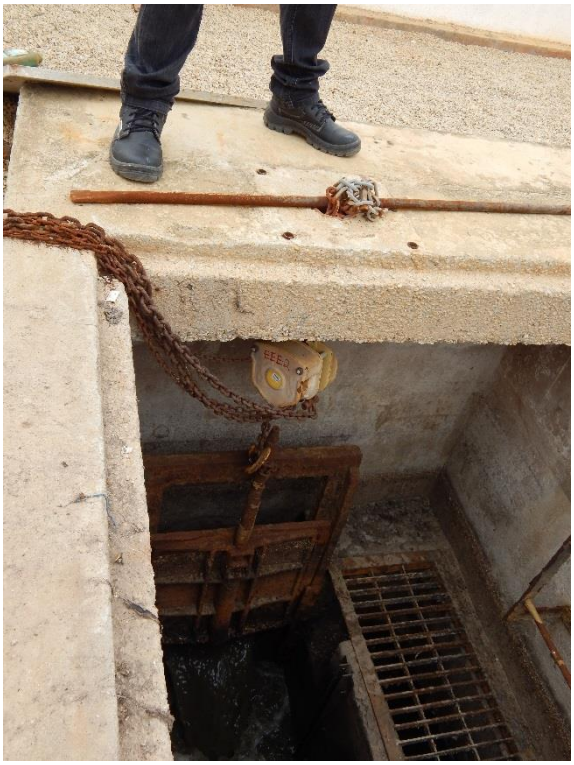
Registro 713

Não Conformidade nº 223
Tratamento – EEE 2: Manutenção nos equipamentos.
