RELATÓRIO DE FISCALIZAÇÃO

SISTEMAS DE ABASTECIMENTO DE ÁGUA DO MUNICÍPIO DE JUSSARA

Relatório: Fiscalização inicial dos serviços prestados através de sistemas de abastecimento de água e de esgotamento sanitário.

Período: 20 a 24 de agosto 2018

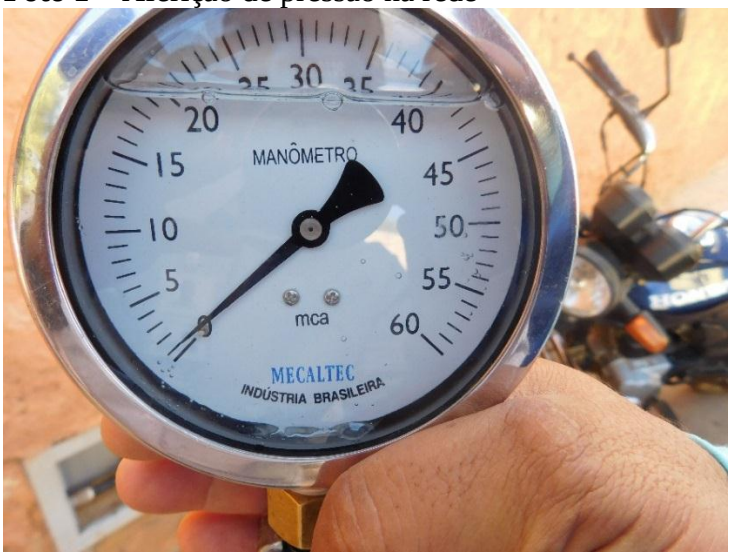
Foto 1 – Aferição de pressão na rede

De acordo com as informações obtidas em campo, no dia da inspeção o sistema de abastecimento estava fora de operação, devido a um quebramento na rede, o que inviabilizou a aferição de pressão na rede de distribuição, sendo realizada apenas para constar o ocorrido e realizar a coleta da água.

Neste caso os funcionários da prestadora relataram que ocorreu um acidente com uma retroescavadeira ocasionando um rompimento na área da adutora, tendo sido suspenso o abastecimento da região de forma emergencial; a previsão para a normalização dessa interrupção, de acordo com a prestadora, foi de 1 dia.

Como pode ser observado, a pressão medida está abaixo do mínimo determinado pela norma técnica NBR 12.218 e pela Resolução AGERSA 002 de 17 de julho de 2017, que é de 10 mca. De acordo com a Resolução, a redução temporária da pressão dinâmica mínima em razão de obras de reparação, manutenção ou interconexão de novas redes por parte da Prestadora, exige desta a emissão de aviso prévio aos usuários e ao Ente Regulador, exceto nos casos dos serviços emergenciais, hipótese em que este caso se enquadra.

4. A Prestadora deverá realizar o acompanhamento das pressões em sua rede de distribuição, afim de assegurar a distribuição de água com pressão mínima de 10 mca e máxima de 50 mca, obedecendo a NBR 12.218 e resolução 002/2017 da AGERSA, **tal não conformidade deverá ser corrigida dentro de um prazo de 30 (trinta) dias após o recebimento deste relatório;**

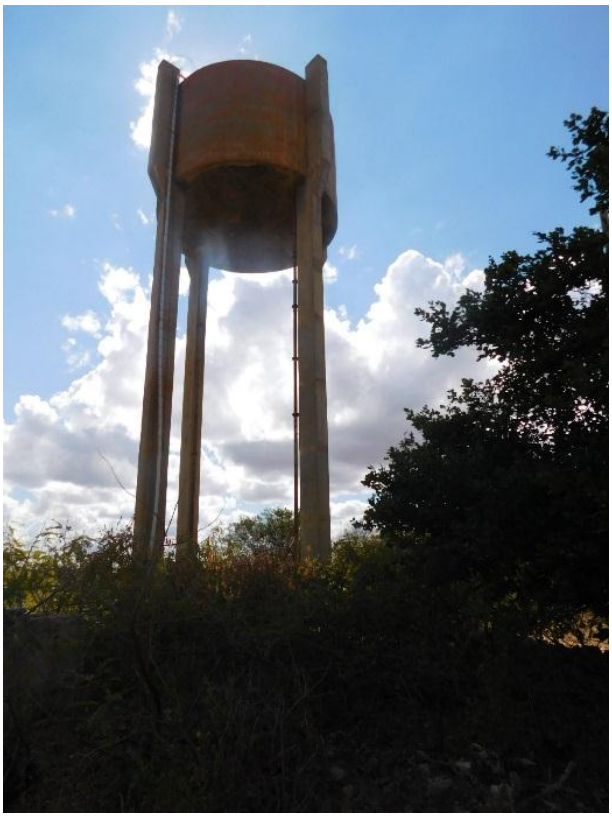
Registro 111

11. Número de funcionários insuficientes para atendimento ao público.	Sem registro
Distribuição Distribuição	**REL – 150 m³ (SEDE)**	12. Sinalização Inadequada. (Identificação, Restrição de acesso, Riscos Específicos)	111

Não Conformidade nº 12
REL – 150 m³(SEDE) - Sinalização Inadequada. (Identificação, Restrição de acesso, Riscos Específicos).

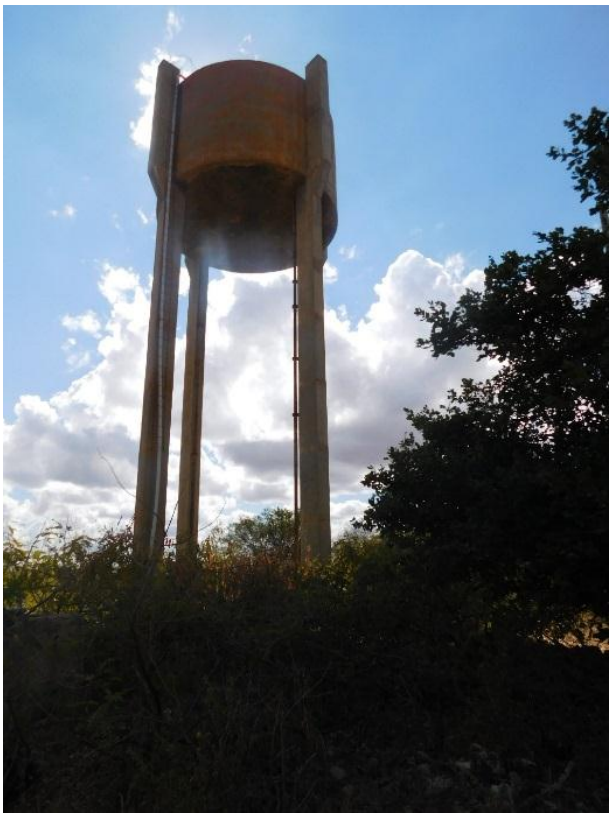
Registro 111

21. Medidor de nível Inadequado	Sem registro
		22. Ausência de controle de nível (Relatório)	Sem registro
		23. Ausência de guarda-corpo da laje de cobertura.	111

Não Conformidade nº 23
REL – 150 m³(SEDE) - Ausência de guarda-corpo da laje de cobertura.
