RELATÓRIO DE FISCALIZAÇÃO

SISTEMA INTEGRADO DE ABASTECIMENTO DE ÁGUA E SISTEMA DE ESGOTAMENTO SANITÁRIO DOS MUNICÍPIOS DE AMÉLIA RODRIGUES, CONCEIÇÃO DO JACUÍPE, CORAÇÃO DE MARIA E TERRA NOVA

Outubro, 2015

Relatório: Fiscalização de acompanhamento dos serviços prestados através de sistemas de abastecimento de água e de esgotamento sanitário.

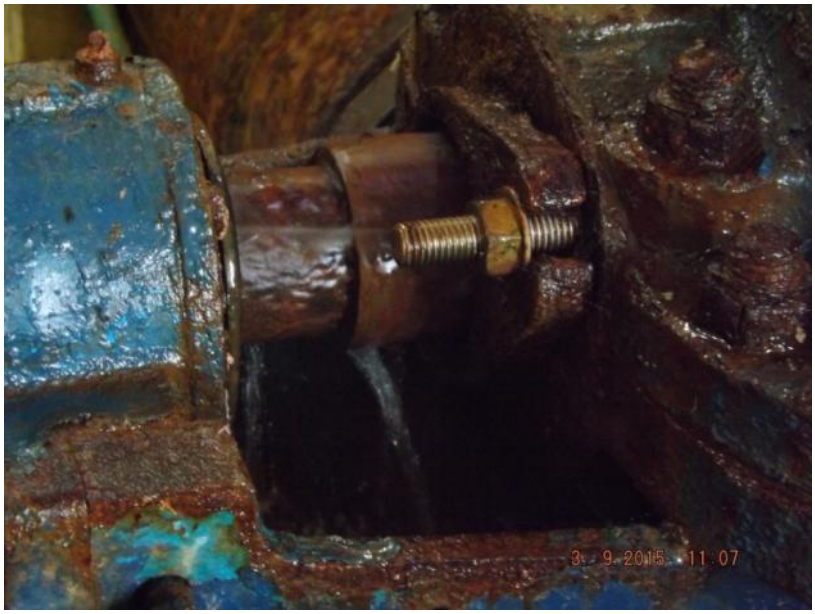
Registro 695

26. Verificação de Vazamento.	695
		27. Ausência de proteção na polia.	693, 694, 696

Não Conformidade nº 26
Amélia Rodrigues - Casa de Bombas: Verificação de Vazamento.

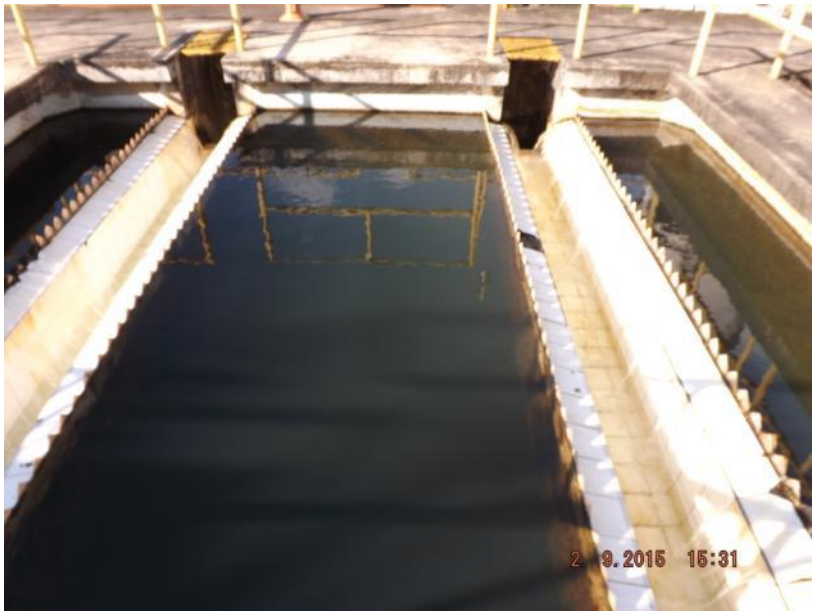
Registro 548

Não Conformidade nº 37
Amélia Rodrigues - ETA: Ausência de limpeza dos tanques de processo.
