RELATÓRIO DE FISCALIZAÇÃO

UNIDADES DO SISTEMA INTEGRADO DE ABASTECIMENTO DE ÁGUA E ESGOTAMENTO SANITÁRIO DOS MUNICÍPIOS DE FEIRA DE SANTANA, CONCEIÇÃO DA FEIRA, SÃO GONÇALO DOS CAMPOS, TANQUINHO, SANTA BÁRBARA E SANTANÓPOLIS.

AGÊNCIA REGULADORA DE SANEAMENTO BÁSICO DO ESTADO DA BAHIA

Relatório: Fiscalização e Refiscalização de acompanhamento dos serviços prestados através de sistemas de abastecimento de água e de esgotamento sanitário.

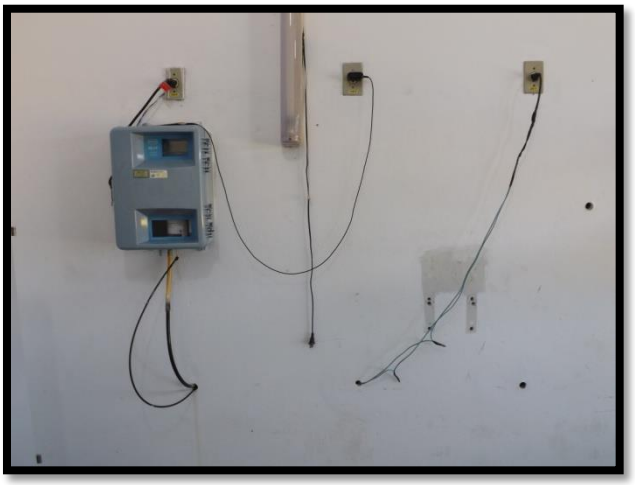
Registro 824

Não Conformidade nº 7
Captação - Rio Paraguaçu: Ausência de manutenção de equipamento: presença de vazamento.

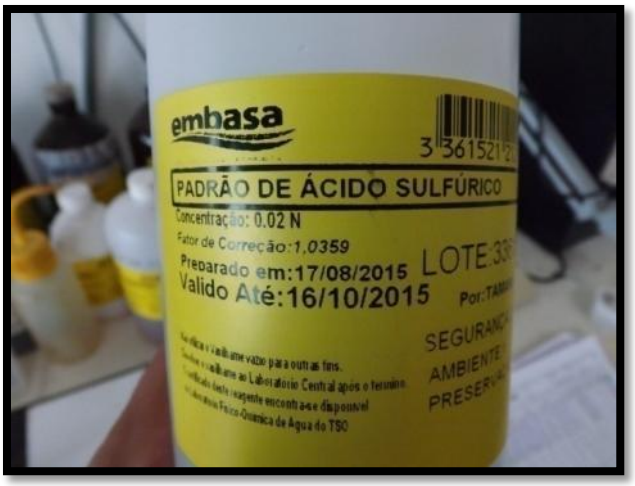
Registros 678, 679 e 680

Não Conformidade nº 9
Tratamento - ETA do SIAA Feira de Santana: Reagentes vencidos usados nas análises químicas.

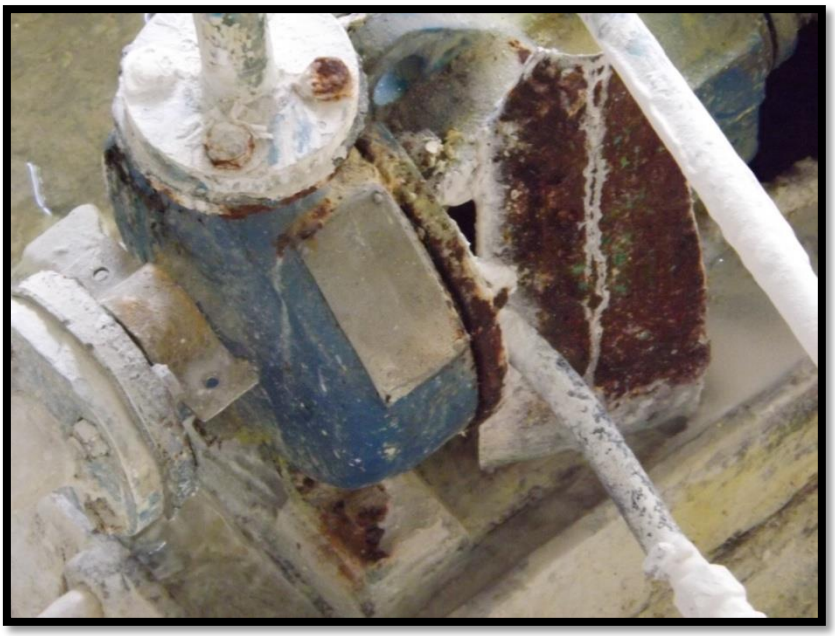
Registro 762 e 764

Não Conformidade nº 19
Tratamento - ETA do SIAA Feira de Santana: Ausência de manutenção: necessidade de limpeza e presença de corrosão.

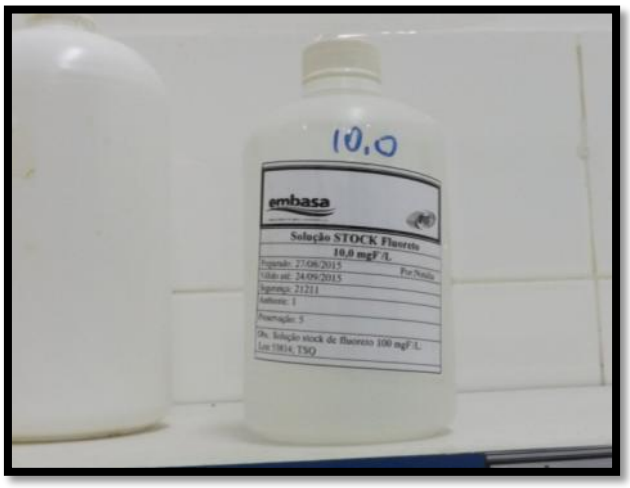
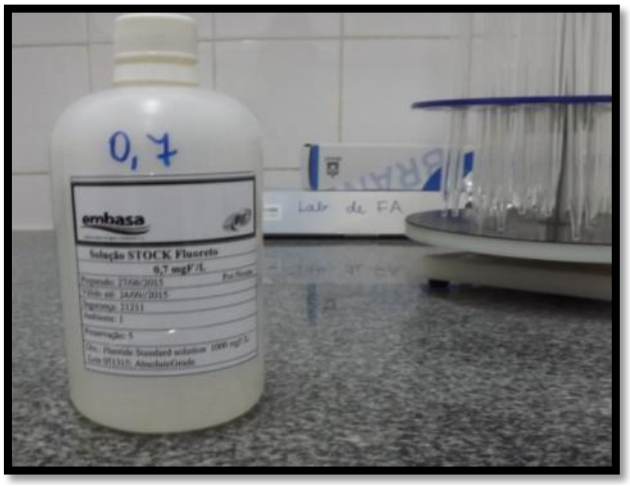
Registro 1202

Não Conformidade nº 22
Tratamento -Laboratório regional:Equipamento sem calibração.

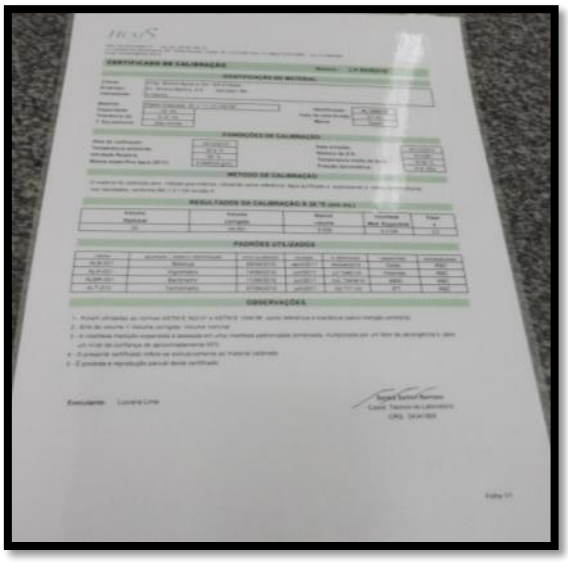
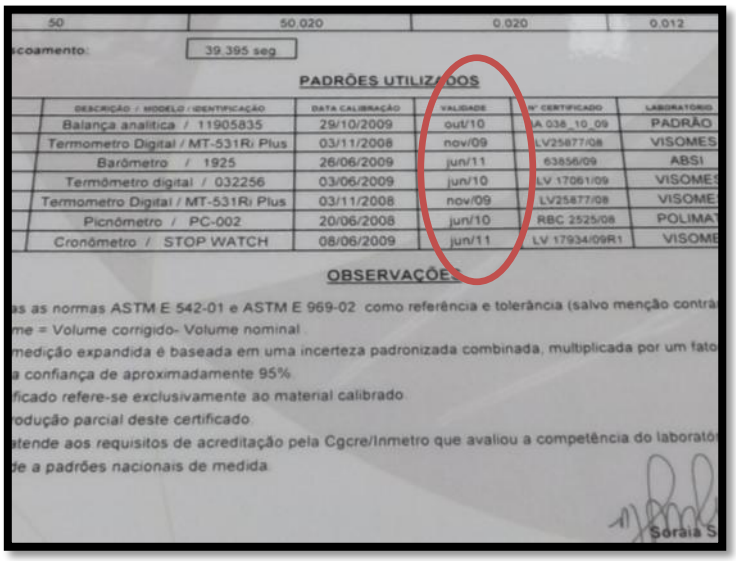
Registro 1205 e 1206

Tratamento -Laboratório regional:Uso de pipetas volumétricas com calibração fora do prazo de validade, segundo último certificado de calibração apresentado;

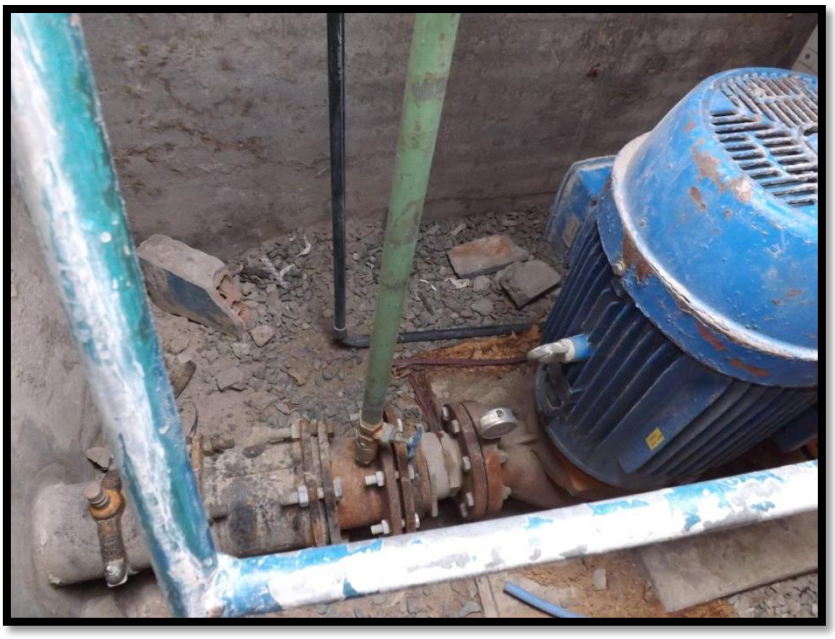
Registro 605

Distribuição –*Booster*João Paulo: Instalações físicas: necessidade de recuperação dos revestimentos do piso e paredes e de limpeza e retirada de materiais e resíduos do local.

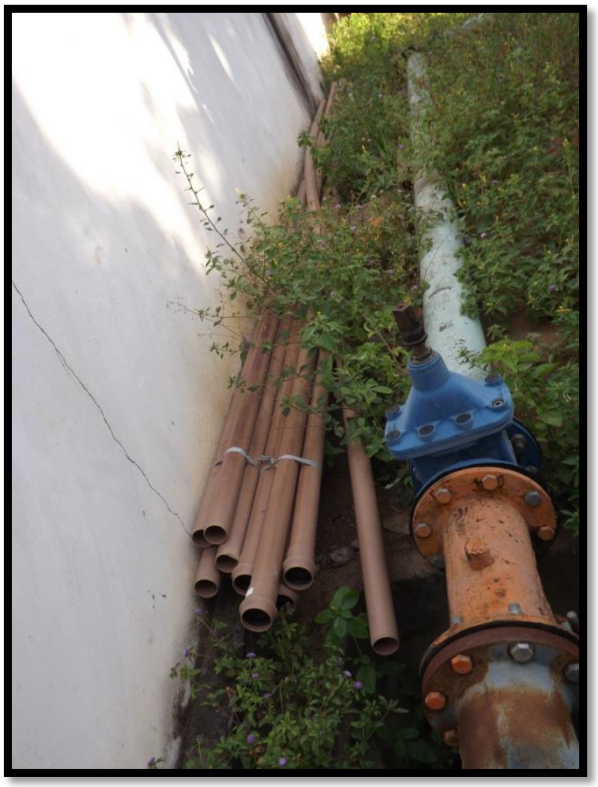
Registros645 e 646

Não Conformidade nº 64
Distribuição –*Booster*São José: Acondicionamento inadequado de materiais na área externa.

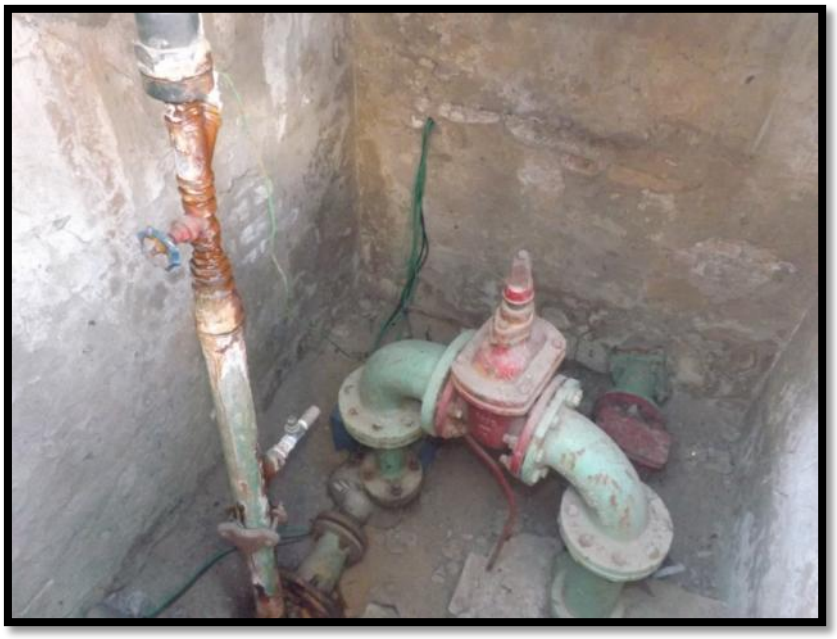
Registros1167

Não Conformidade nº 79
Distribuição - *Booster* Ovo da Ema: Instalações elétricas em desconformidade com a NR 10.

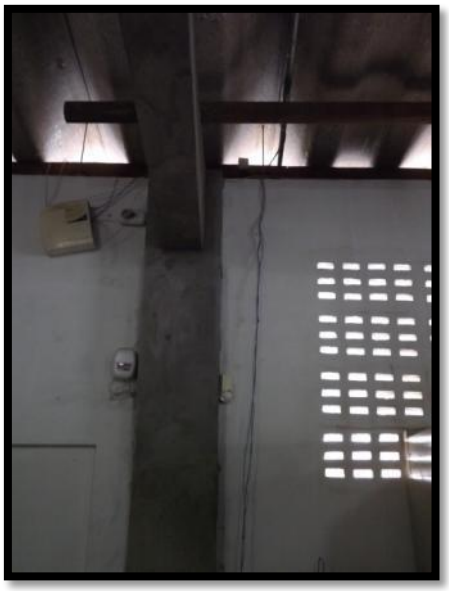
Registros616, 624, 625, 626 e 627

Não Conformidade nº 98
Distribuição - Elevatória III: Instalações elétricas: Necessidade de organização.

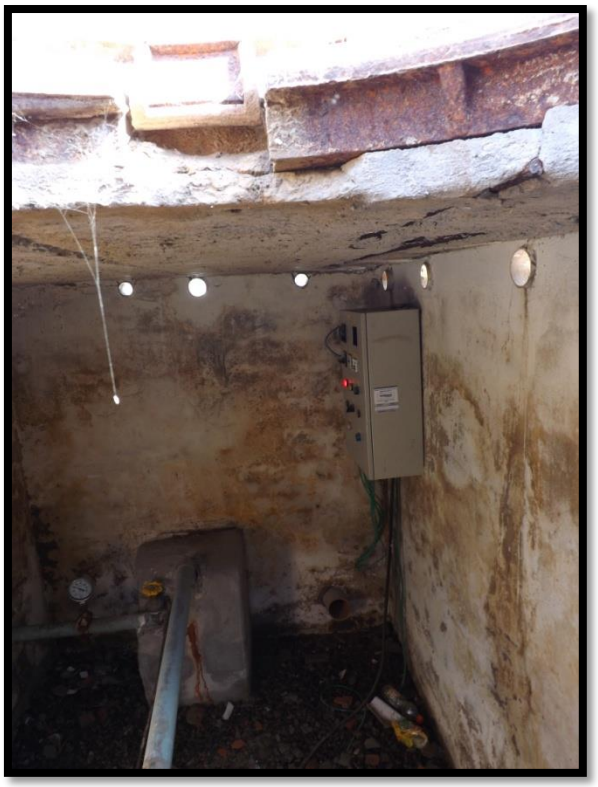
Não Conformidade nº 103

Distribuição –*Booster*Capoeiruçu: Instalações físicas: necessidade de recuperação do piso, das paredes internas e externas e de limpeza do interior do *Booster*.

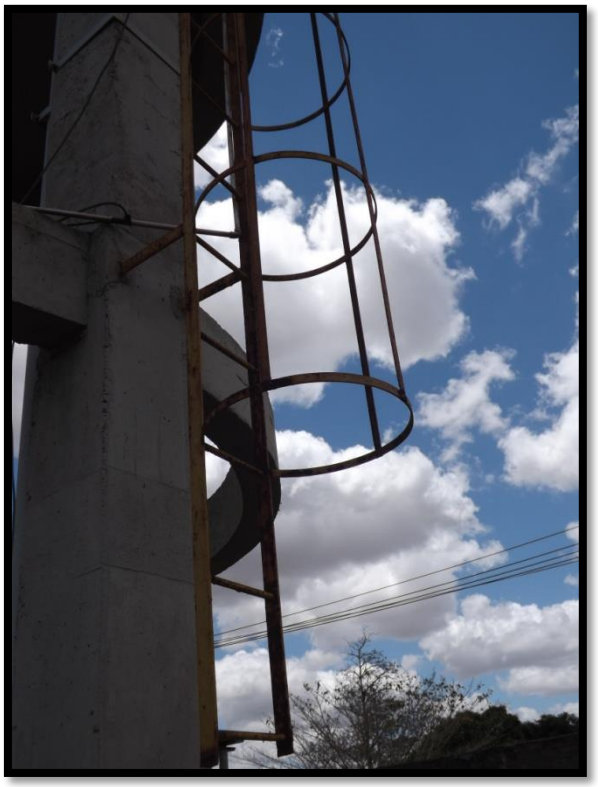
Registro 1056

158. Ausência de guarda-corpo na laje de cobertura e de medidor de nível;	1058
		159. Ausência de manutenção de equipamento: presença de corrosão acentuada;	1056

Não Conformidade nº 159
Distribuição – RELTanquinho: Ausência de manutenção de equipamento: presença de corrosão acentuada;

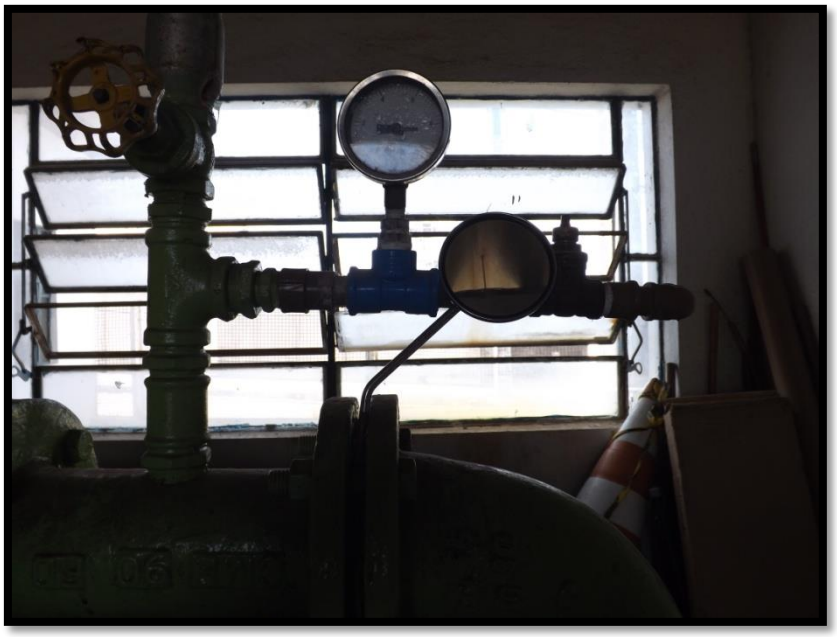
Registro 1107

Não Conformidade nº 169
Distribuição – EEAT 6: Ausência de manutenção de equipamento: manômetro quebrado.

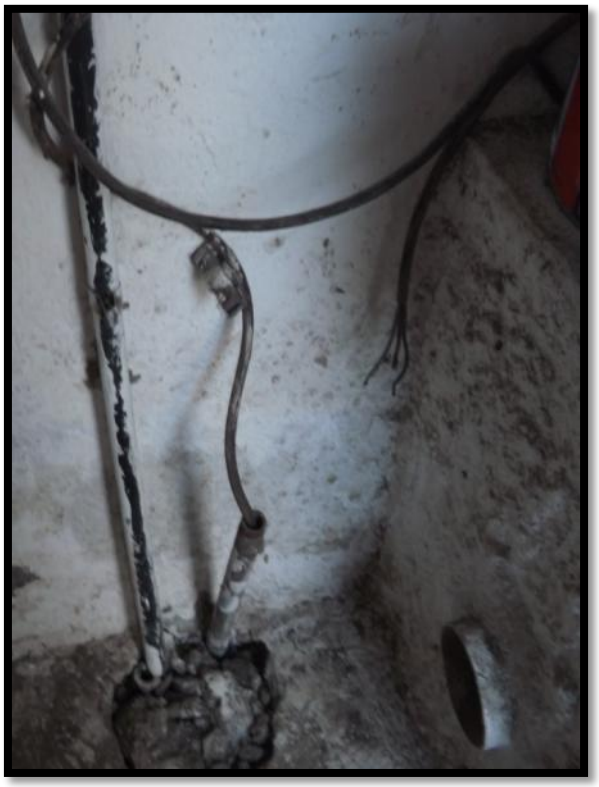
Registros 150 e 151

Não Conformidade nº 236
EEE –Vietnã/Irmã Dulce:Instalações elétricas em desconformidade com a NR 10.

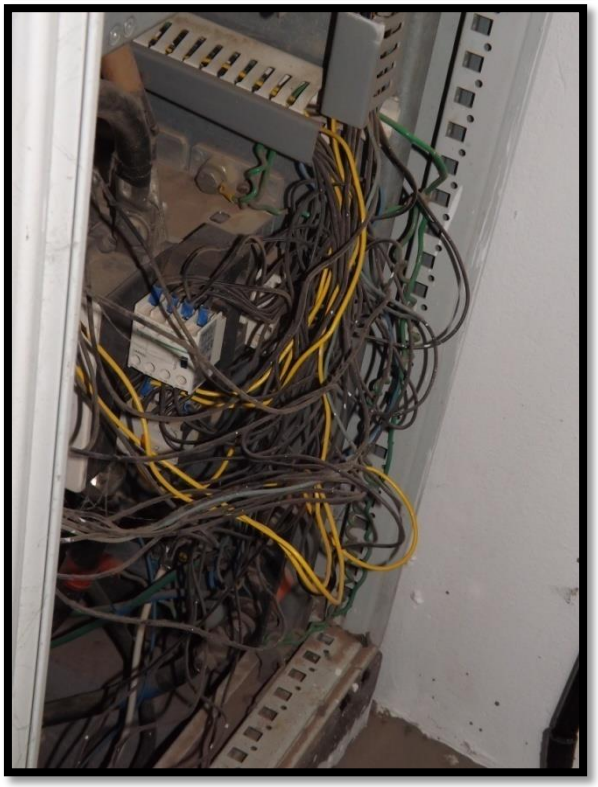
Registros 209 e 210

Não Conformidade nº 283
ETE –Subaé: Instalações elétricas do quadro de comando da EEE em desconformidade com a NR 10.

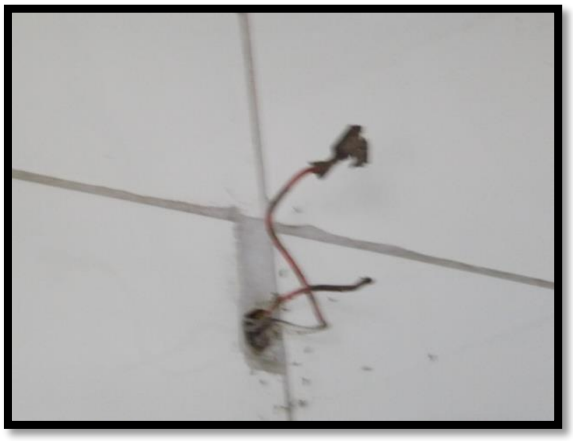
Registros 119, 130, 131 e 132

Não Conformidade nº 296
ETE - Jacuípe I: Instalações elétricas do decantador em desconformidade com a NR 10.

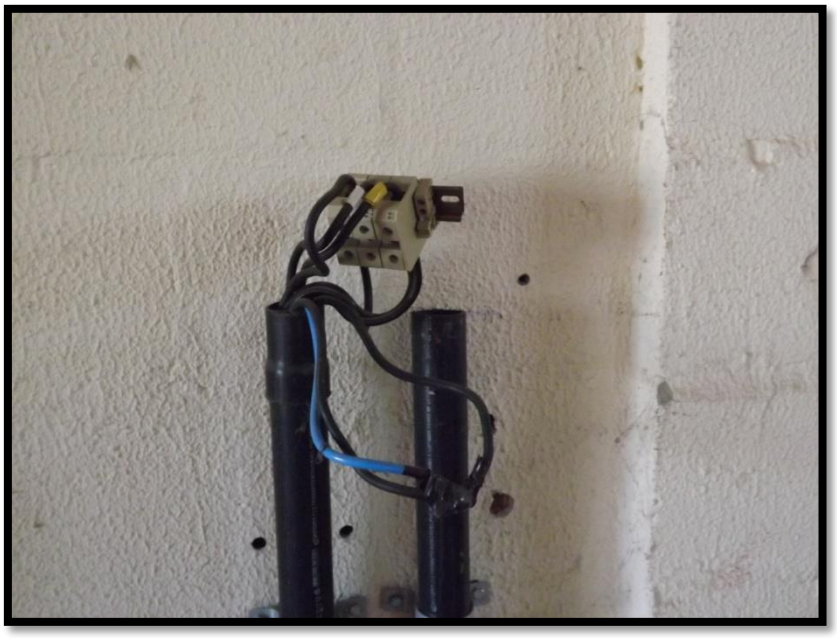
Registro 298

314. Ausência de extintor (Terra Nova II);	291
		315. Ausência de manutenção em equipamentos: presença de corrosão (Terra Nova I);	284, 285 e 286
	Laranjeiras	316. Instalações elétricas em desconformidade com a NR 10;	298

Não Conformidade nº 316
ETE - Laranjeiras: Instalações elétricas em desconformidade com a NR 10.

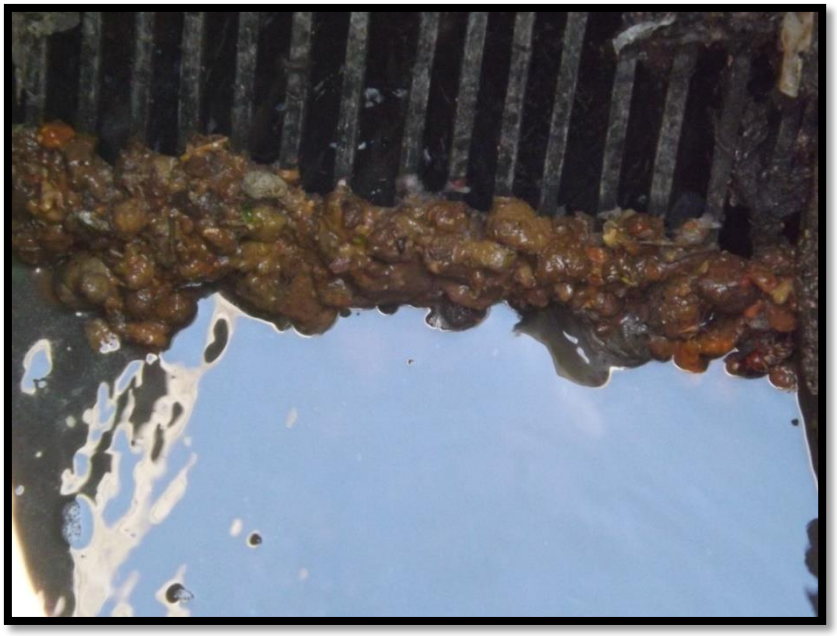
Registros 304 e 305

319. Falha na diluição dos excrementos;	304 e 305
	Viver Iguatemi I, II e III	320. Ausência de extintor de incêndio;	311
		321. Vazamento nos tanques digestores e em tubulação de saída;	312, 313 e 314

Não Conformidade nº 319
ETE - Laranjeiras: Falha na diluição dos excrementos.

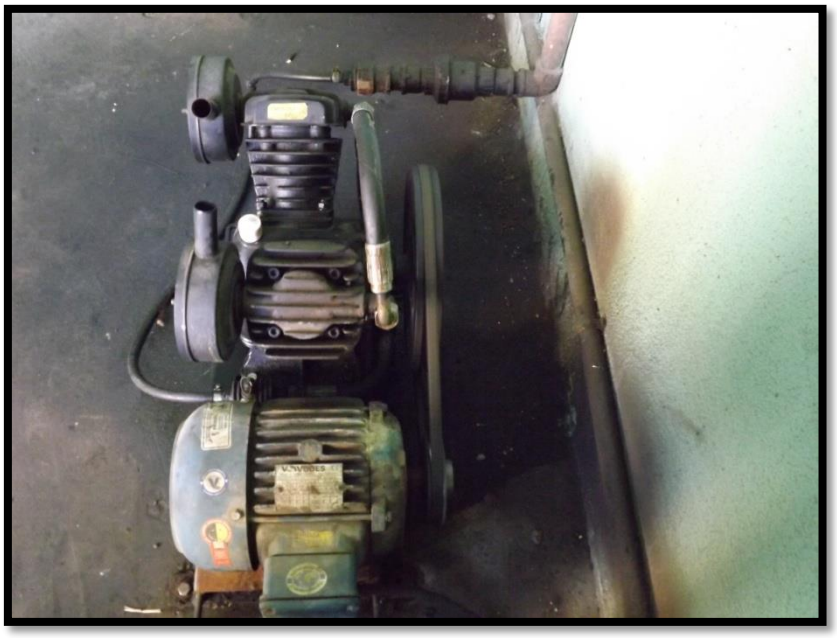
Registros 370 e 371

Não Conformidade nº 333
ETE - Parque Viver Estilo: Vazamento de óleo lubrificante e ausência de proteção do acoplamento do motor elétrico.
