2º RELATÓRIO DE FISCALIZAÇÃO

SISTEMA DE ABASTECIMENTO DE ÁGUA E DE ESGOTAMENTO SANITÁRIO DO SIAA SALVADOR

AGÊNCIA REGULADORA DE SANEAMENTO BÁSICO DO ESTADO DA BAHIA

Relatório: Fiscalização dos serviços prestados através de sistemas de abastecimento de água e de esgotamento sanitário no município de Salvador.

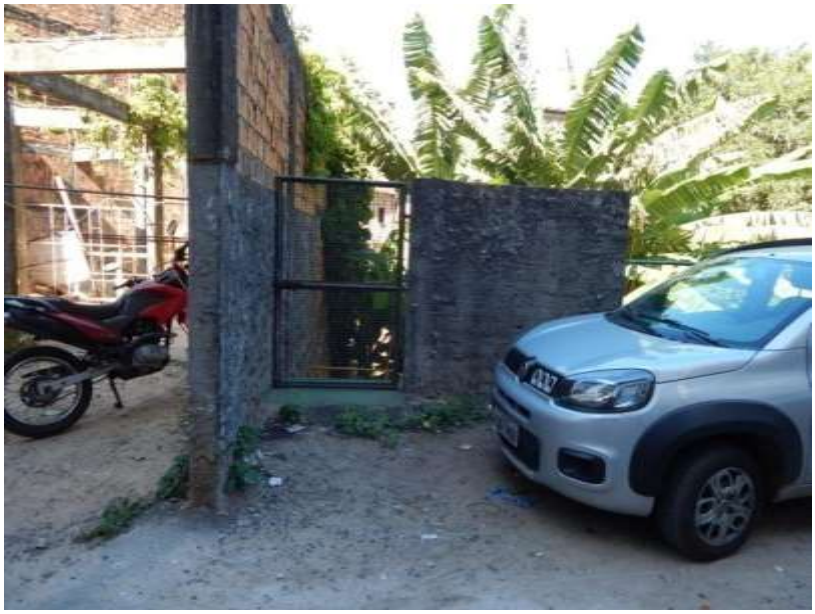
Registro 1332

Não Conformidade nº 200
Elevatória - COLINAS DE PERIPERI II: Ausência de sinalização identificadora, bem como de restrição de acesso e de perigo. Falha no isolamento da área. Necessidade de capina periódica.

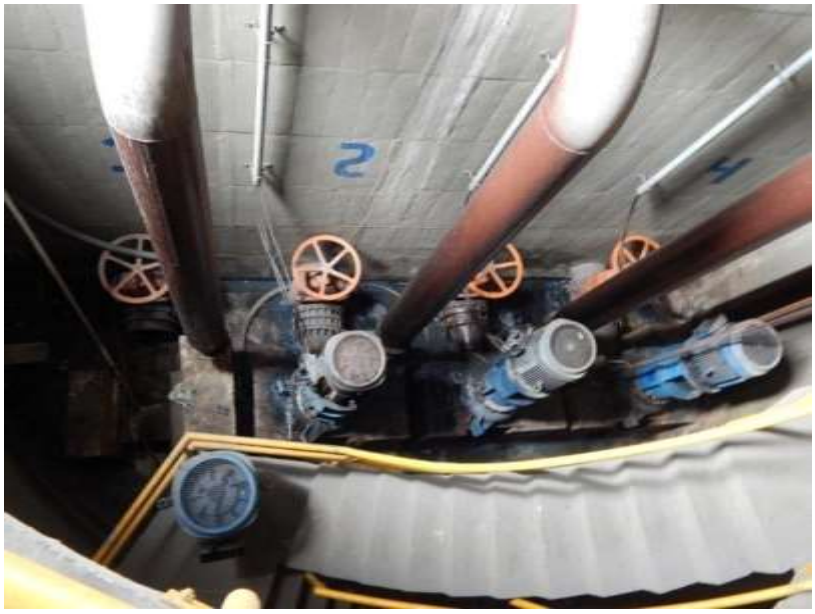
Registro 1535

Não Conformidade nº 255
Elevatória - PP2: Bomba reserva fora de operação.

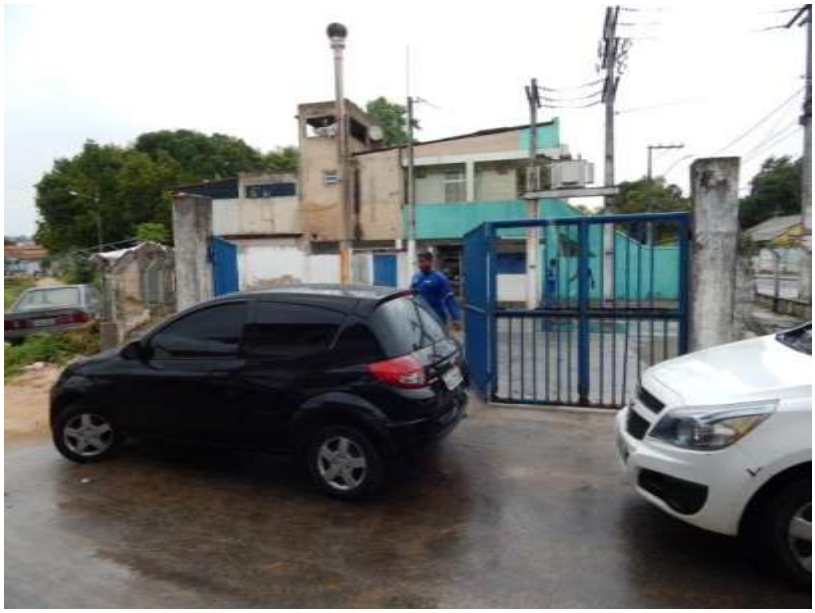
Registro 1569

Não Conformidade nº 267
Elevatória - TUBARÃO: Ausência de sinalização identificadora, bem como de restrição de acesso e de perigo.

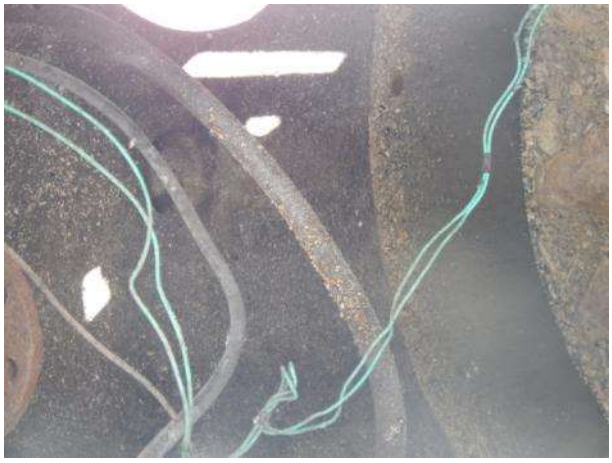
Não Conformidade nº 374
Elevatória – LAGOA DA PAIXÃO II: Instalações elétricas em desconformidade com a NR 10.

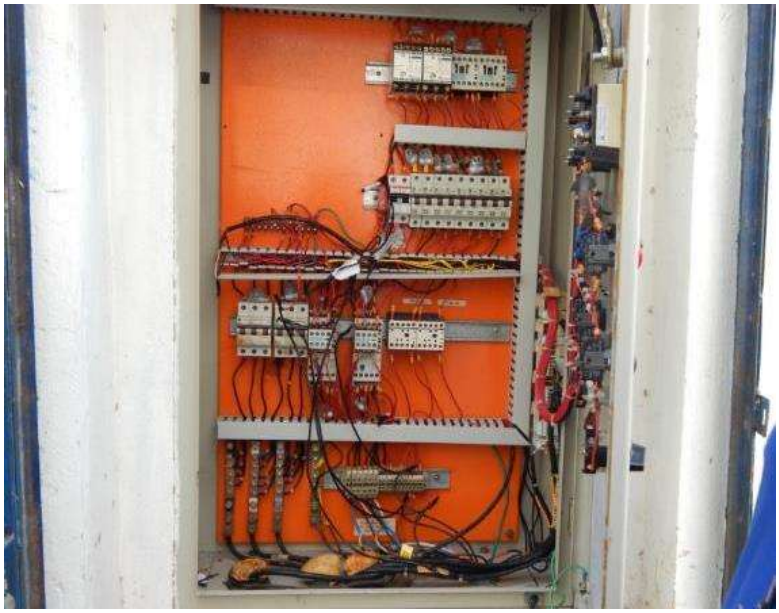
Registro 2053

Não Conformidade nº 412
Elevatória – ASC – 4 – BOM JUÁ: Instalações elétricas em desconformidade com a NR 10.

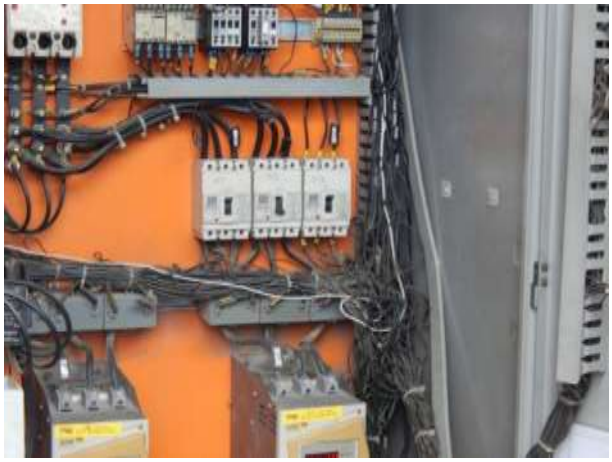
Sem Registro

Não Conformidade nº 424
Elevatória – MC - 1 MARTINIANO BONFIM: Ausência de bomba reserva.

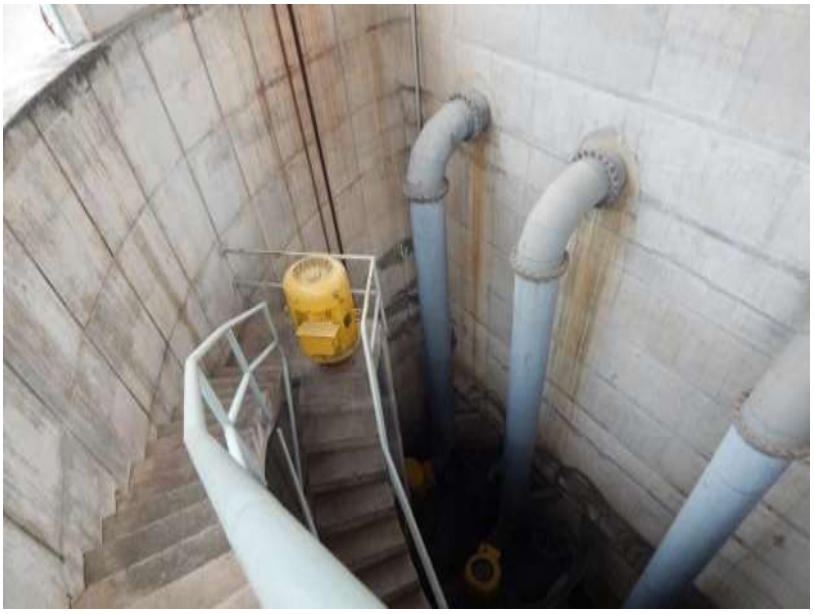
Registro 2258

Não Conformidade nº 461
Elevatória – LO/CE LOBATO: Ausência de bomba reserva.

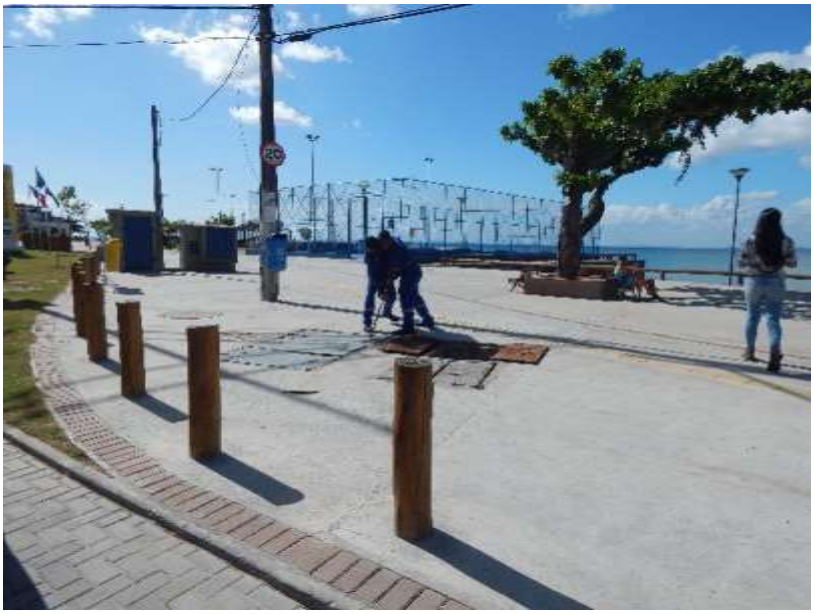
Registro 2339

Elevatória – ESPANHOL / PENÍSULA III: Ausência de sinalização identificadora, bem como de restrição de acesso e de perigo. Falta de cadeado nas tampas.

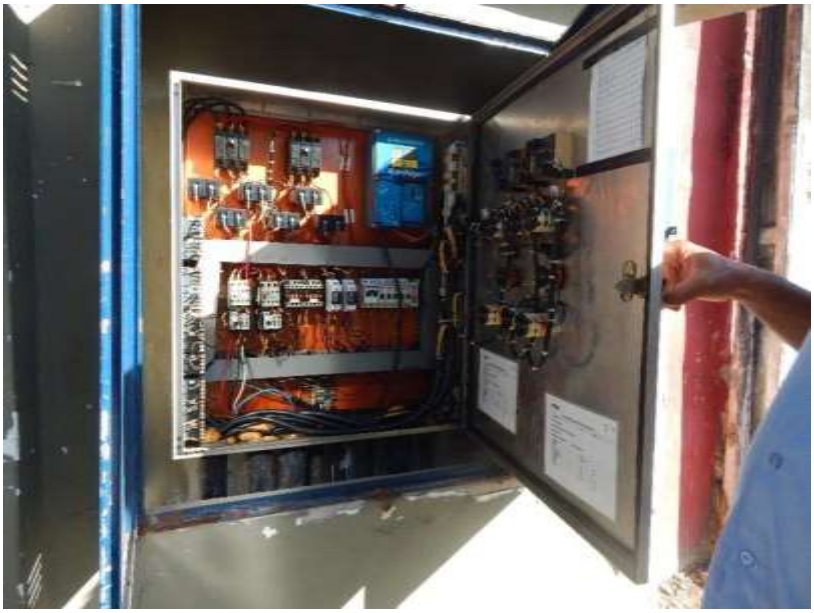
Registro 2438

Não Conformidade nº 514
Elevatória – BOA VIAGEM / MONT SERRAT: Instalações elétricas em desconformidade com a NR 10.

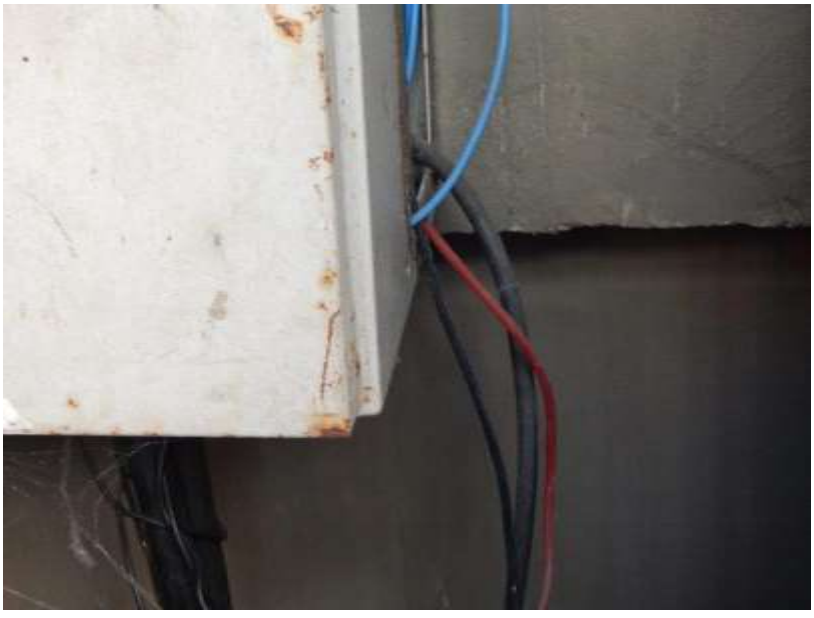
Não Conformidade nº 519
Elevatória – MANGUEIRA I: Instalações elétricas em desconformidade com a NR 10.

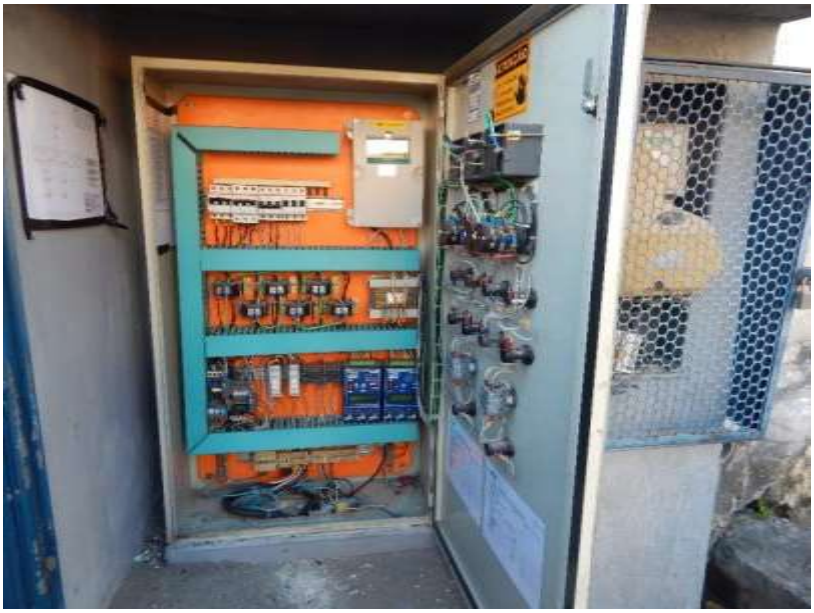
Registro 2489

Não Conformidade nº 532
Elevatória – RAFAEL UCHOA: Instalações elétricas em desconformidade com a NR 10.

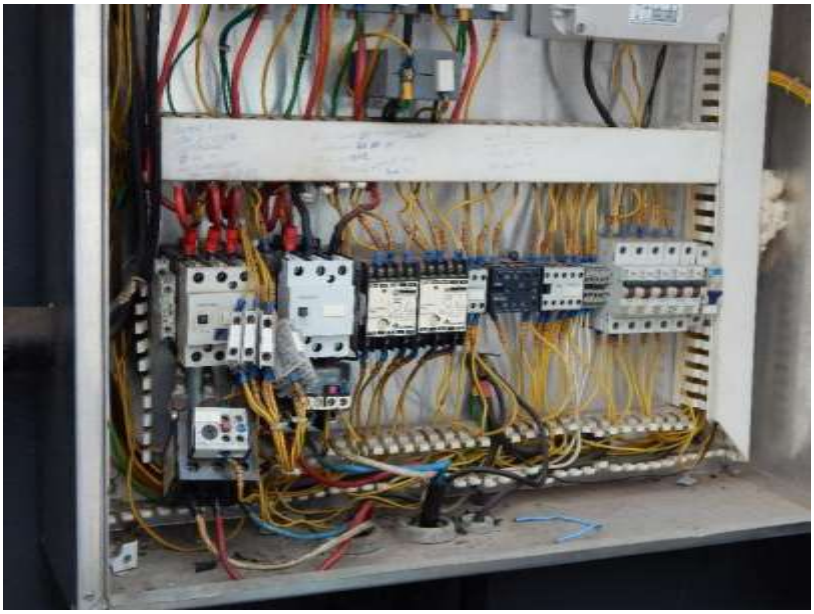
Não Conformidade nº 573
Elevatória – COPACABANA: Instalações elétricas em desconformidade com a NR 10.

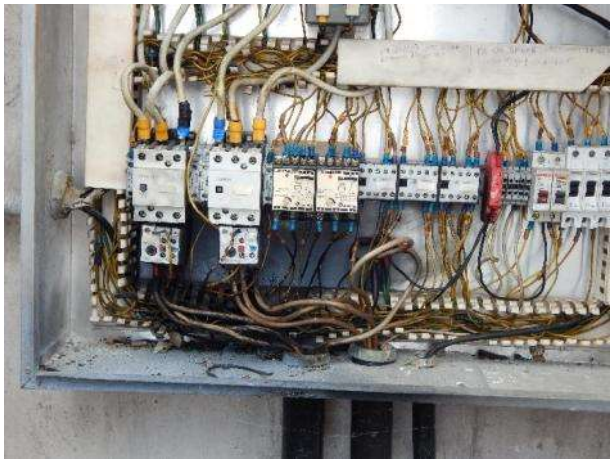
Não Conformidade nº 579
Elevatória – QUADRA DE FUTEBOL: Instalações elétricas em desconformidade com a NR 10.

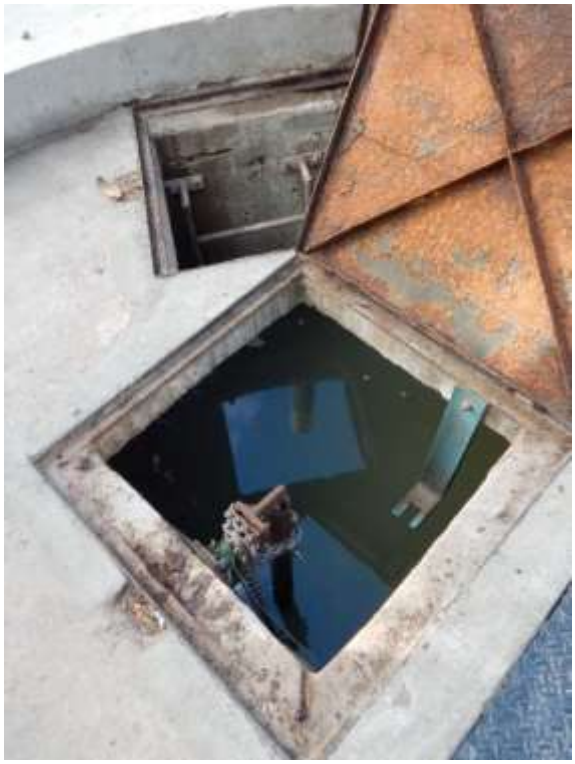
Registro 2859

Não Conformidade nº 674
Elevatória – ATERRO DO JOANES: Tampas degradadas, com alto índice de corrosão.

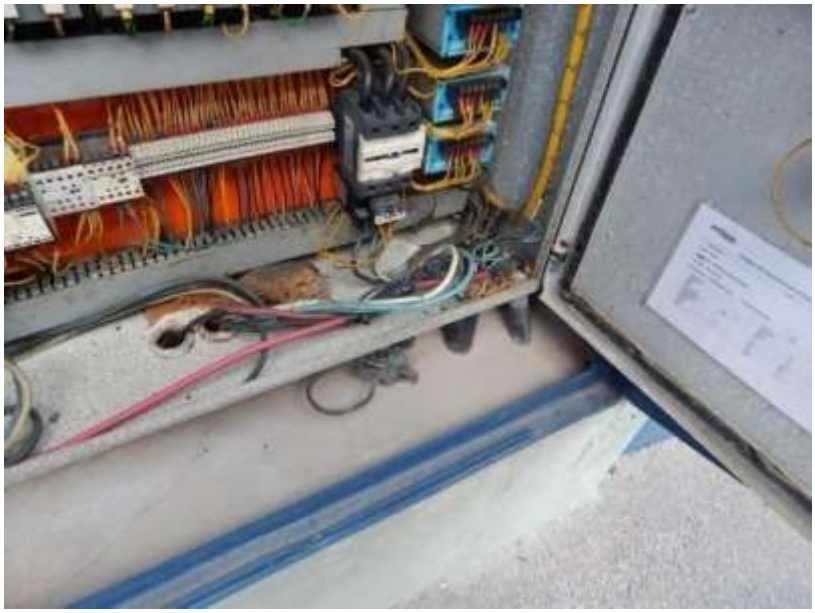
Registro 3075

Não Conformidade nº 724
Elevatória – BARRA CENTER: Ausência de sinalização identificadora da EEE e do quadro de comando, da restrição de acesso e de perigo. Ausência de isolamento da área.

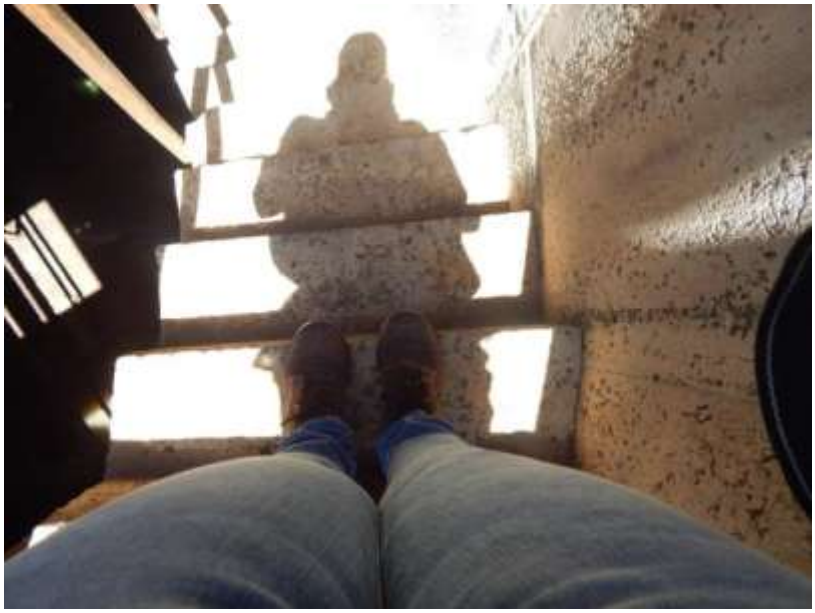
Não Conformidade nº 774
Elevatória – FABAC: Instalações físicas: degraus da escada mau dimensionados e danificados.

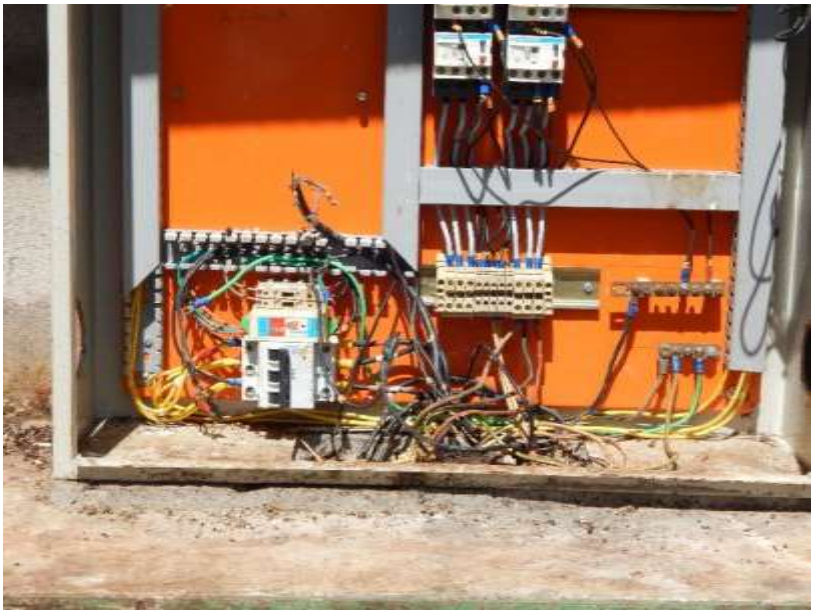
Não Conformidade nº 793
Elevatória – ALPHAVILE A: Instalações elétricas em desconformidade com a NR 10.

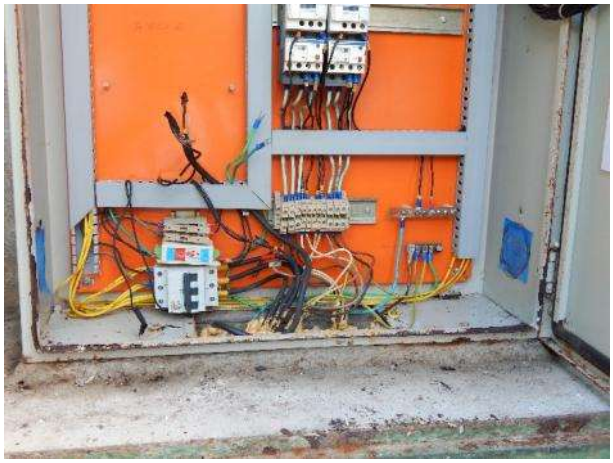
Não Conformidade nº 804
Elevatória – ALPHAVILE G: Instalações elétricas em desconformidade com a NR 10.

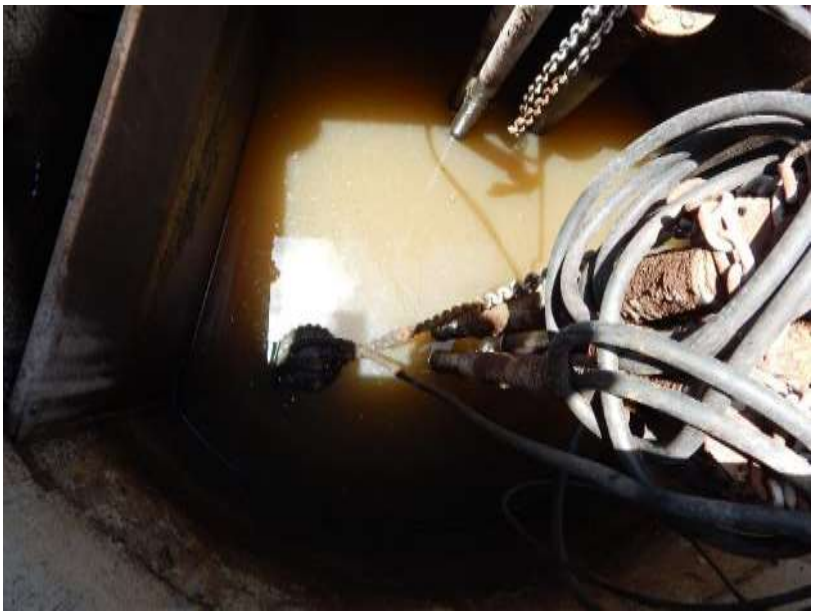
Não Conformidade nº 847
Elevatória – PRODEB: Necessidade de manutenção nos equipamentos.

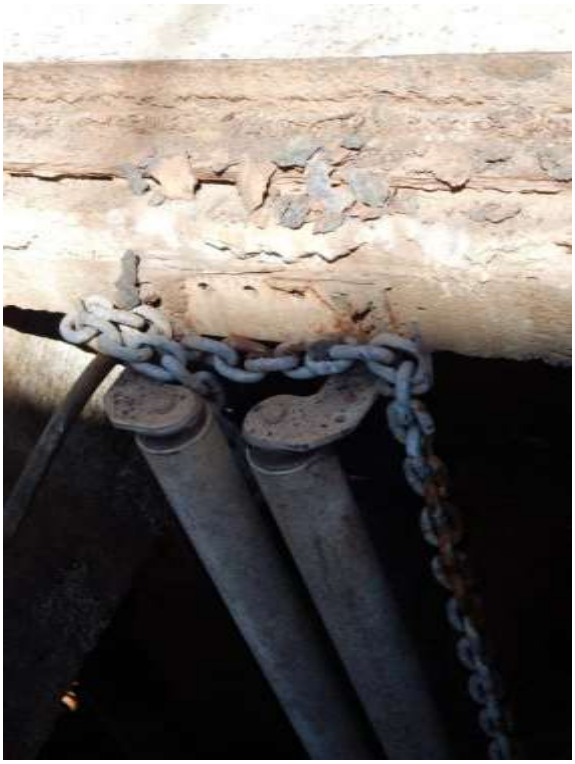
Registro 4100

Não Conformidade nº 918
Elevatória – RIO DAS PEDRAS: Necessidade de substituição da base de sustentação dos tubos guia.

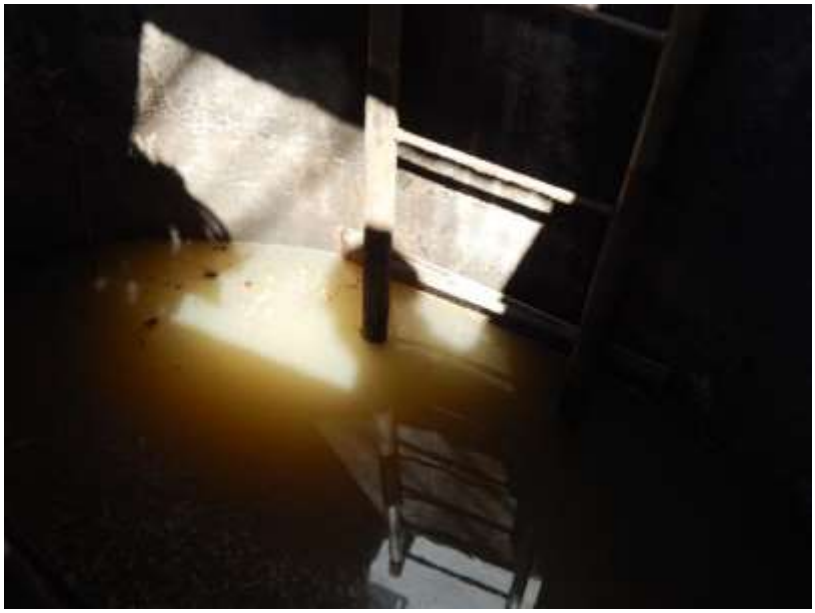
Registro 4153

Não Conformidade nº 937
Elevatória – JARDIM IMPERIAL – MAXIM'S: Escada apresentando alto grau de corrosão. Necessidade de substituição.

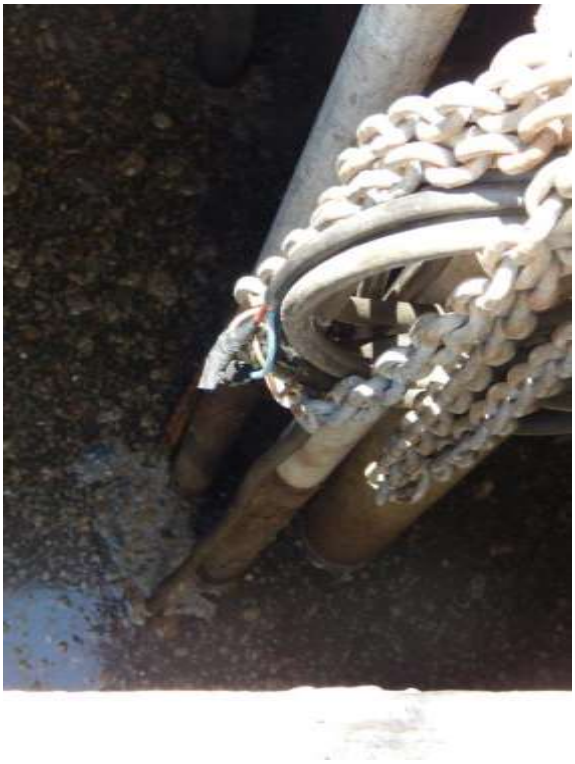
Registro 4157

Não Conformidade nº 939
Elevatória – JARDIM IMPERIAL – MAXIM'S: Instalações elétricas em desconformidade com a NR 10.

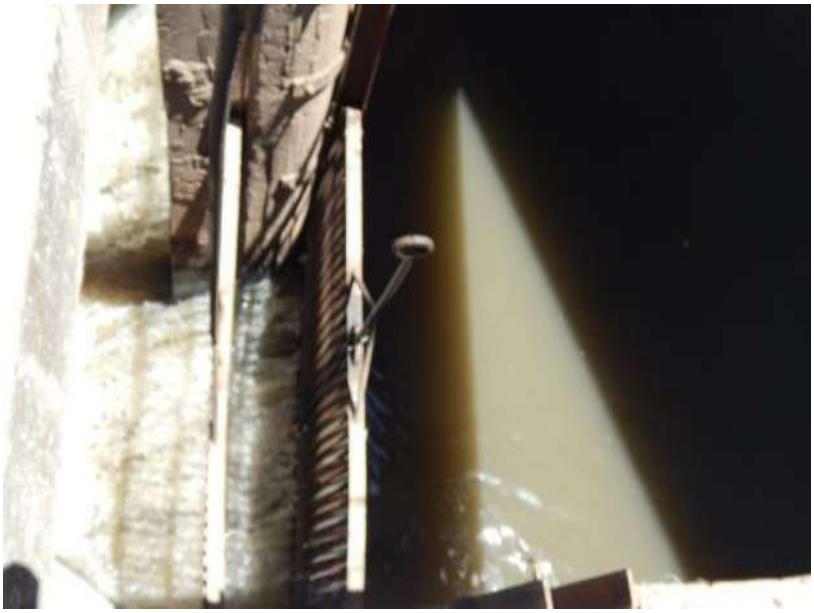
Registro 5222

Não Conformidade nº 955
Elevatória – CAPTAÇÃO REVERSÃO IGUATEMI: Ausência de gradeamento superior.

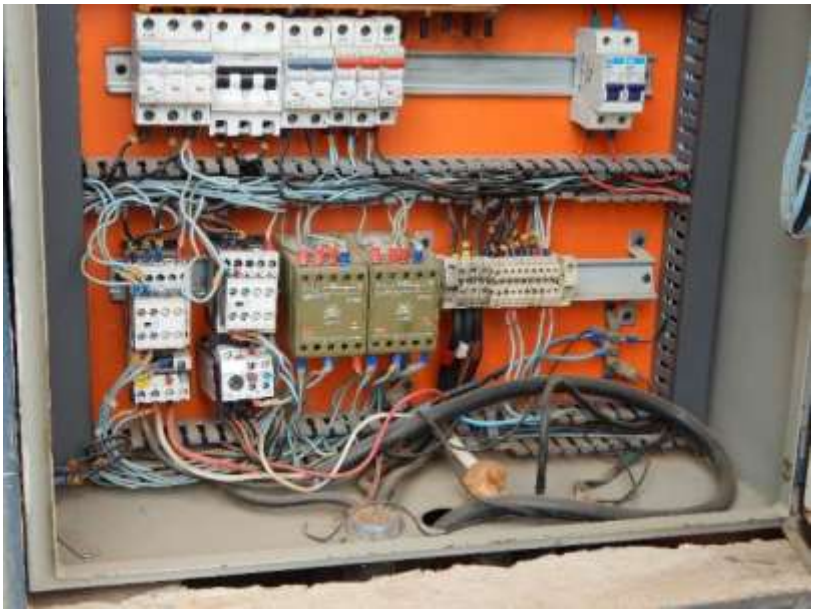
Não Conformidade nº 1094
Elevatória – CASSANGE: Instalações elétricas em desconformidade com a NR 10.

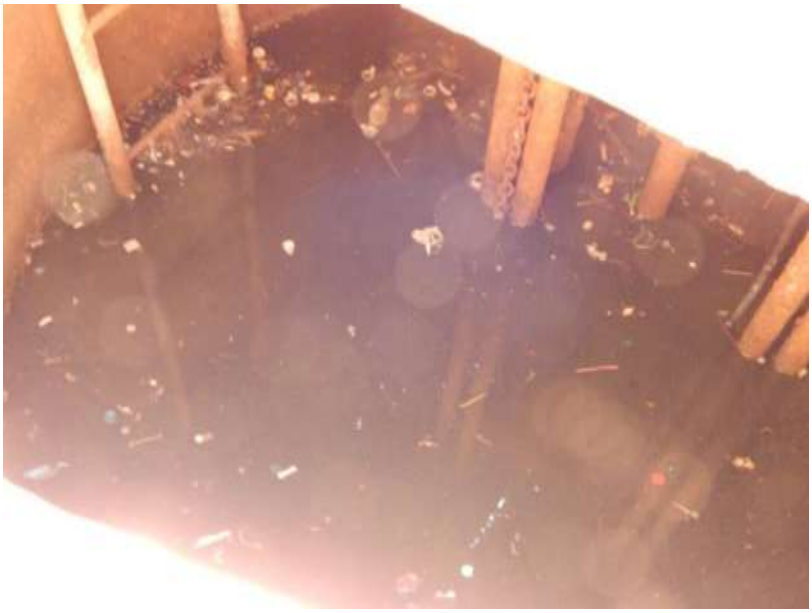
Registro 5113

Não Conformidade nº 1126
Elevatória – MORADA DO SOL: Nenhuma das duas bombas presentes estáva funcionando.

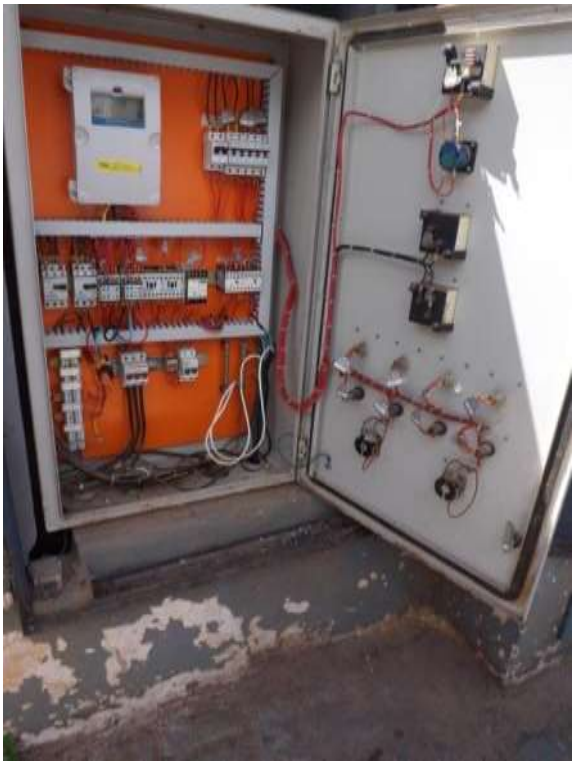
Registro 54

Não Conformidade nº 1188
Elevatória – ESTRADA DA RAINHA: Ausência de exaustor do painel de controle.

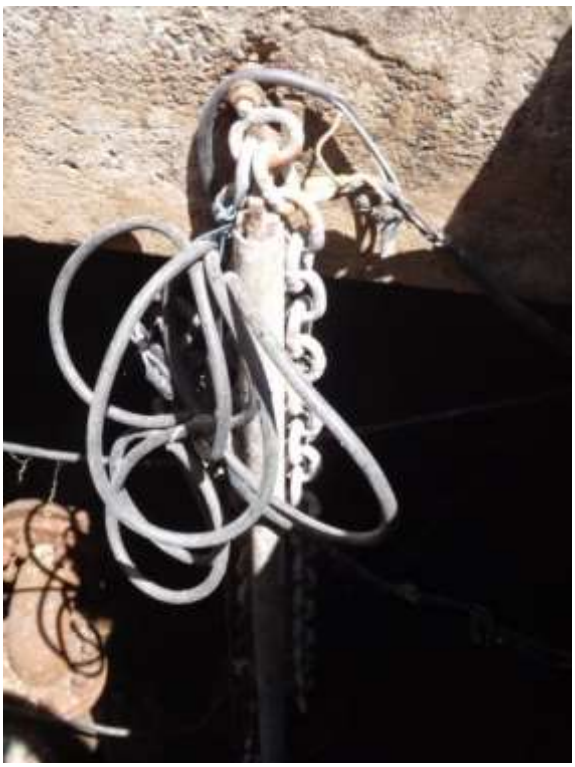
Registro 87

Não Conformidade nº 1204
Elevatória – CIDADE NOVA: Ausência de cadeado nas tampas e as necessitando de manutenção.

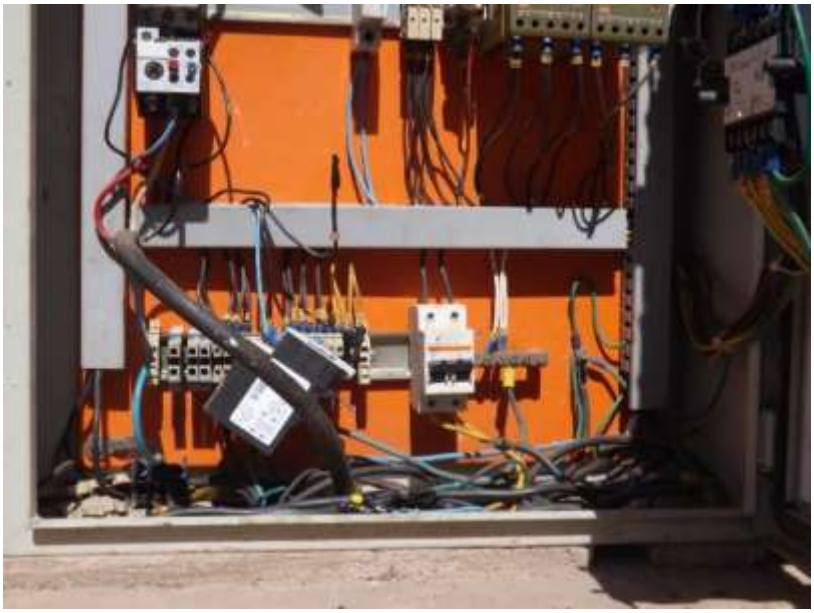
Registro 238

Não Conformidade nº 1243
Elevatória – RUA DIRETA: instalações elétricas em desconformidade com a NR 10.

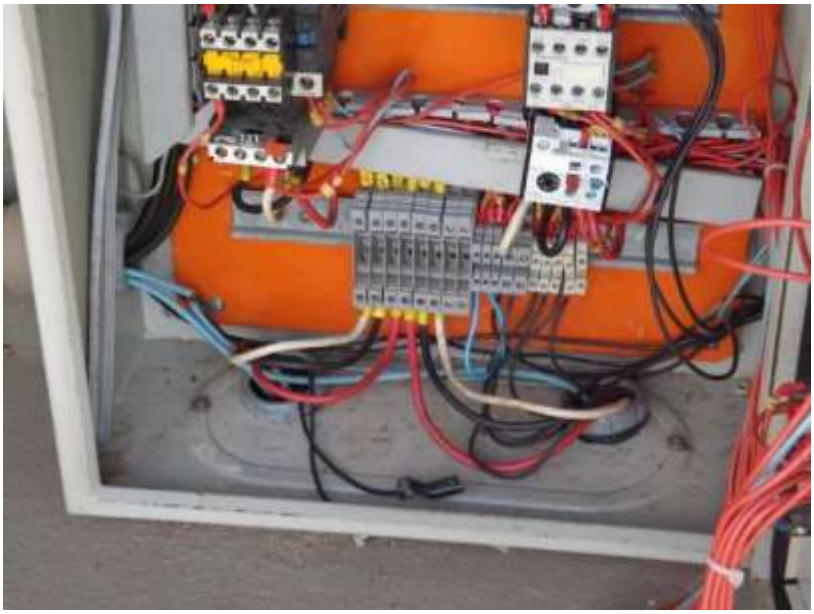
Registro 250

Elevatória – SUSSUARANA – MOISÉS MENDES: Ausência de amperímetro e voltímetro do quadro de comando, além disso, as instalações elétricas estão em desconformidade com a NR 10.

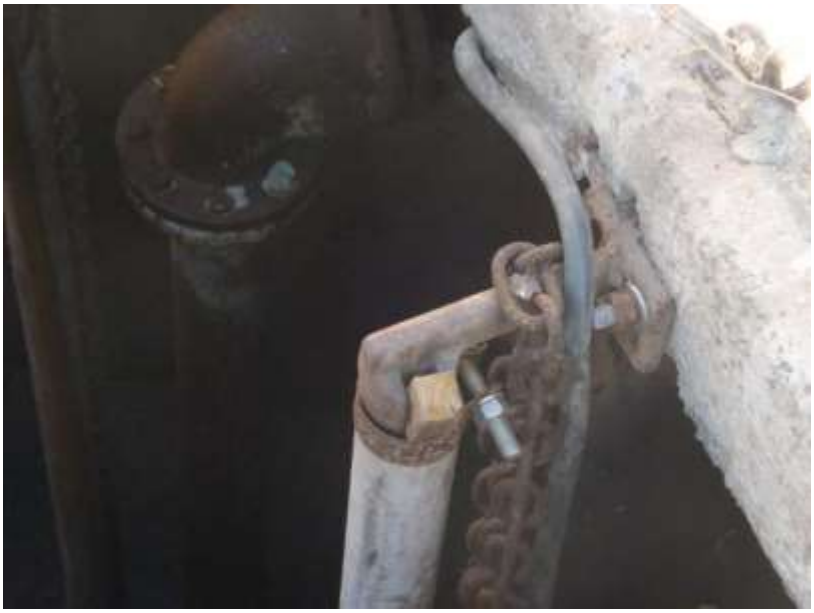
Registro 313

Não Conformidade nº 1269
Elevatória – SUSSUARANA VELHA I: Fixação inadequada do tubo guia e mau estado de conservação do tudo e correntes.

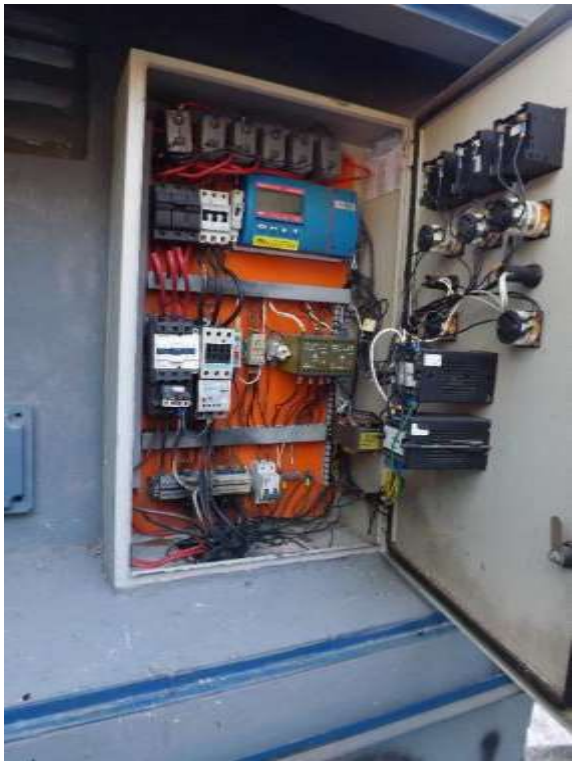
Registro 329

Não Conformidade nº 1283
Elevatória – RUA DO OURO: Ausência de exaustor no painel de controle.

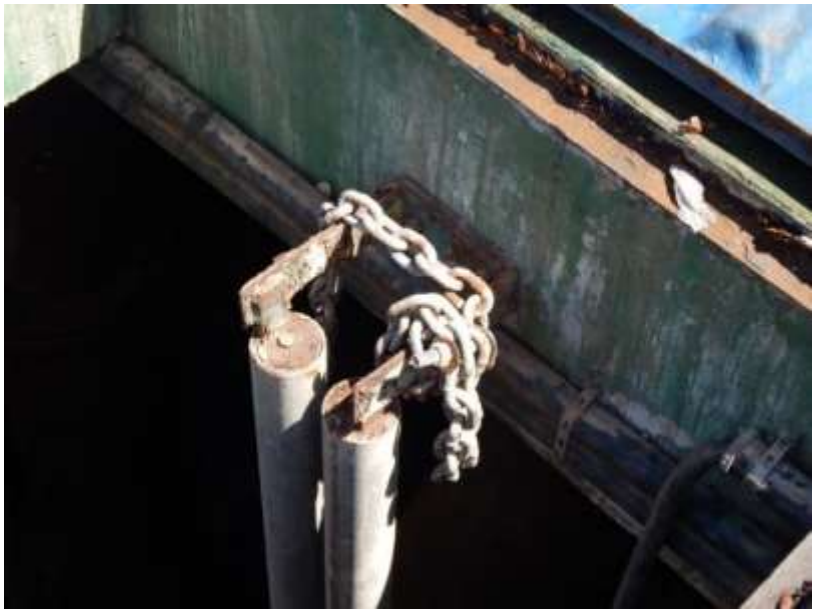
Registro 3586

Não Conformidade nº 1449
Elevatória – SALVADOR SHOPPING: Necessidade de substituição do suporte do tubo guia.

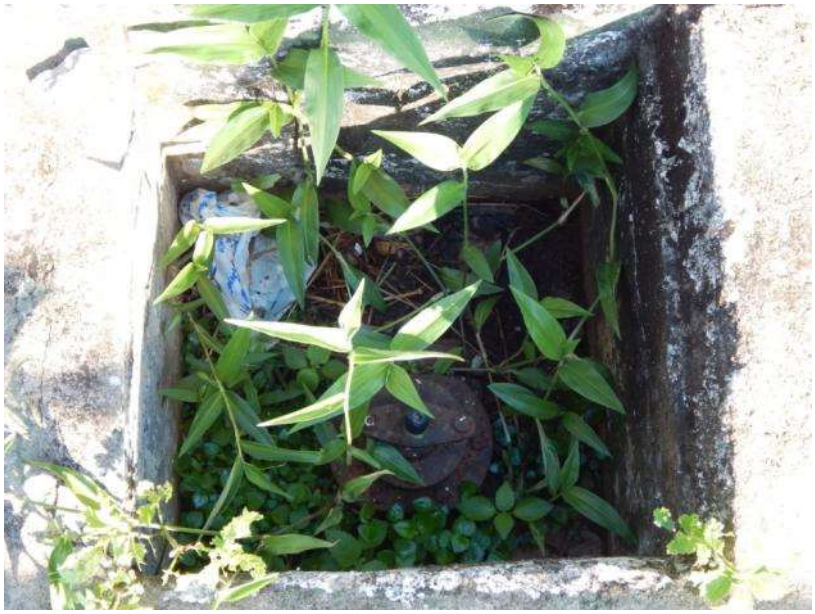
Não Conformidade nº 1572
Tratamento - ETE Cohajor: Necessidade de limpeza.

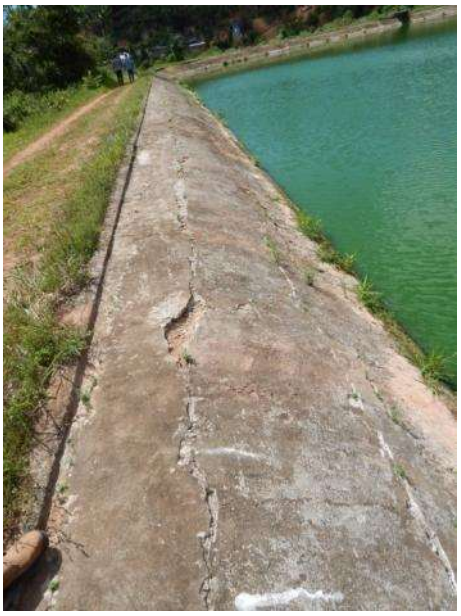
Não Conformidade nº 1619
Tratamento - ETE Jaguaribe II: Estrutura física degradada.
