NOTA TÉCNICA

N°: 010/2017

ASSUNTO: Avaliação do Barreiras de Proteção do Sistema de Abastecimento de Água (SAA) Sistema Integrado de Abastecimento de Água (SIAA) do município de Acajutiba.

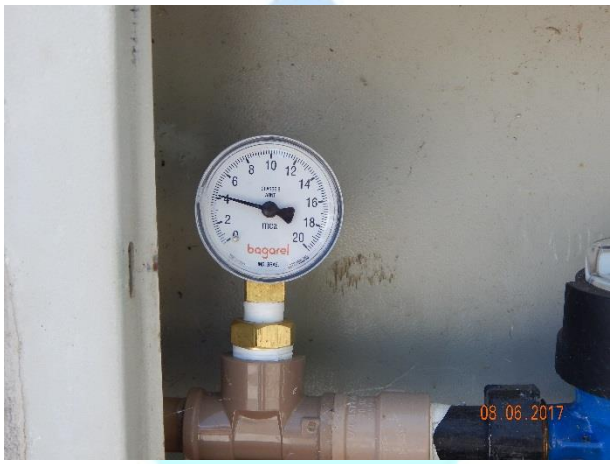
Item nº 27

Local: Distribuição – Acajutiba: Elaborar estudo técnico para definir melhores soluções para resolver problemas de baixa pressão em alguns pontos da rede de distribuição.
