RELATÓRIO DE FISCALIZAÇÃO

SISTEMAS DE ABASTECIMENTO DE ÁGUA E DE ESGOTAMENTO SANITÁRIO DO MUNICÍPIO DE JACARACI

AGERSA
AGÊNCIA REGULADORA DE SANEAMENTO BÁSICO DO ESTADO DA BAHIA

Novembro, 2017

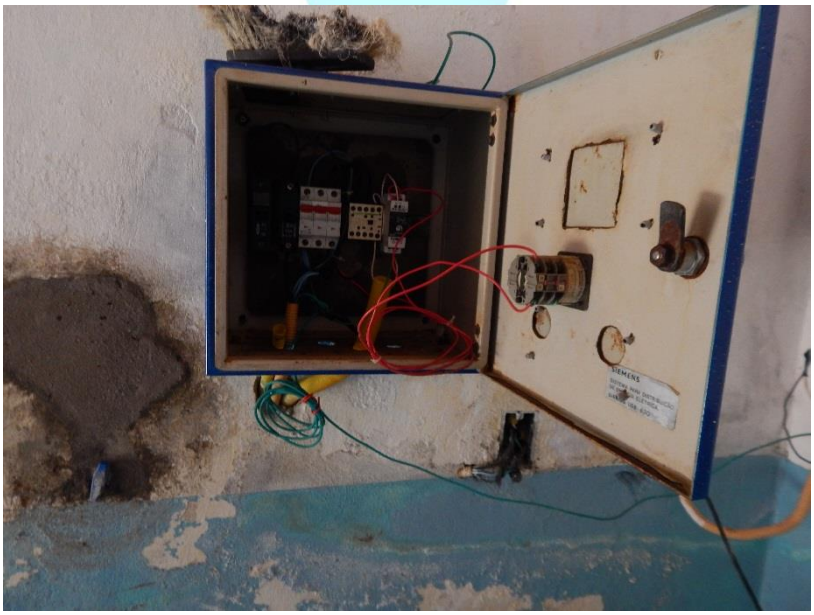
Não Conformidade nº 43
Tratamento – Casa de Química: Condições de trabalho inadequadas: iluminação.
