NOTA TÉCNICA

N°: 85/2019

ASSUNTO: Avaliação do Barreiras de Proteção do Sistema de Abastecimento de Água (SAA Ibiquera) do município de Ibiquera.

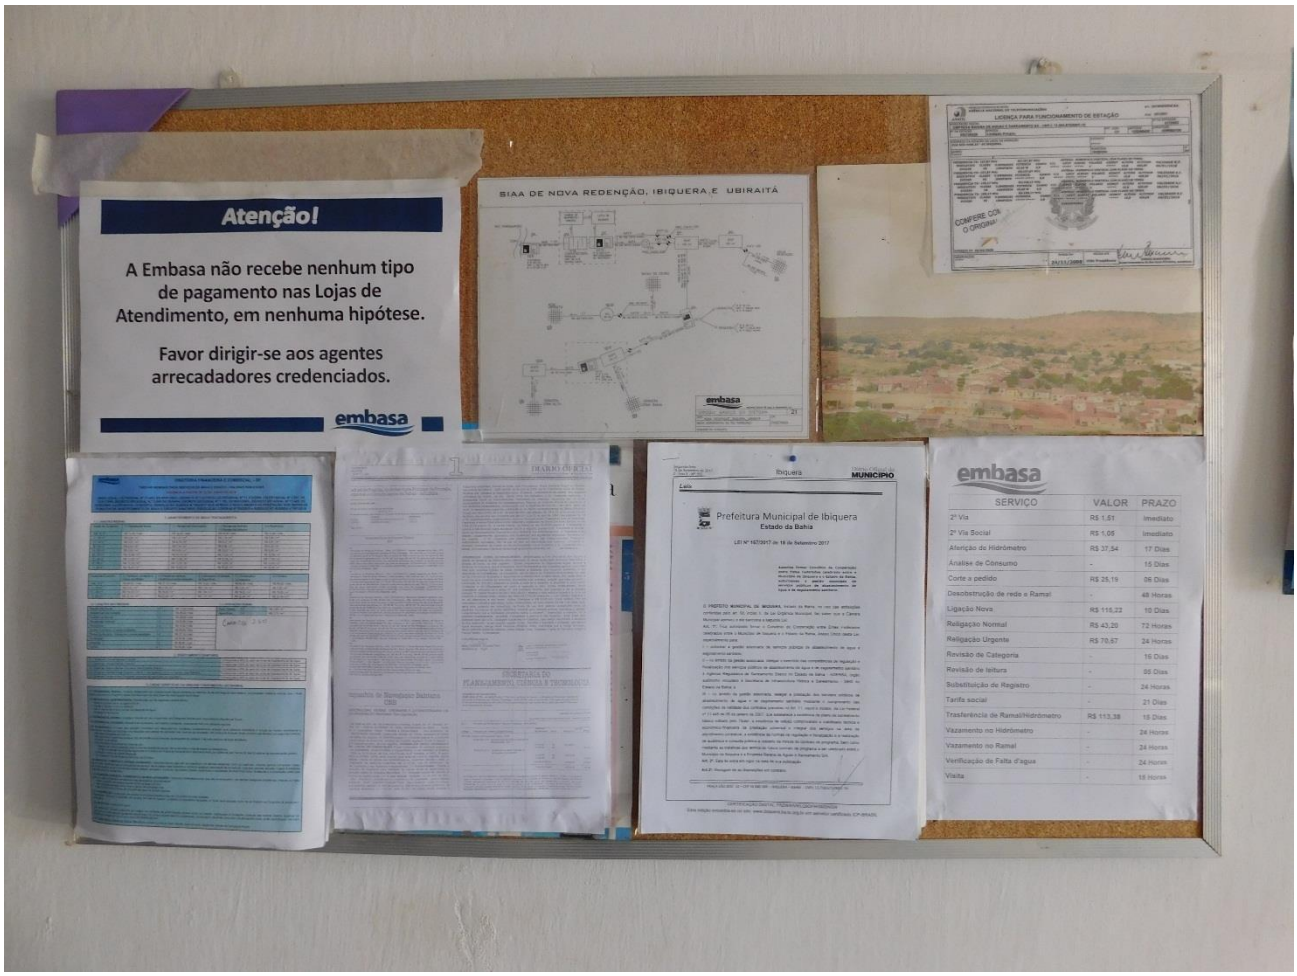
Item nº 037

Local – Escritório Local, Ibiquera: As informações de tempo de tomada de vazamentos e de atendimento às reclamações de falta d'água, não estão no quadro de gestão à vista.

Este item não foi corrigido.

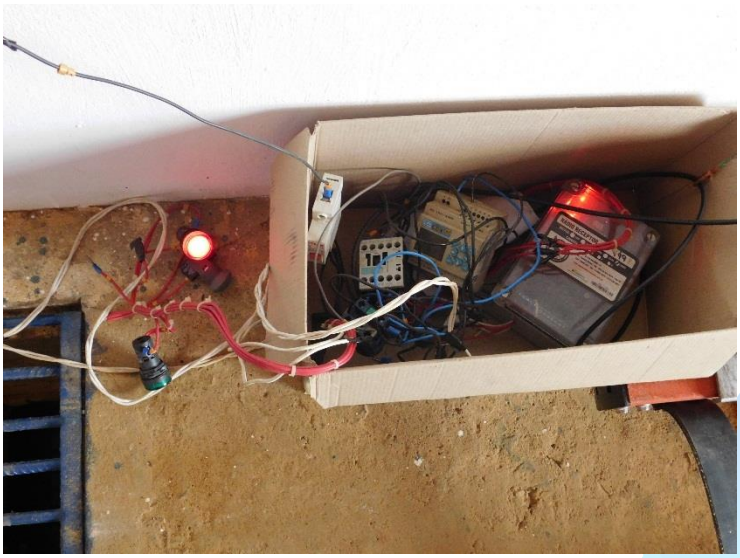
Não Conformidade nº1

Distribuição – Estação elevatória de água tratada (EEAT - 2) - Ausência de sinalização adequada : de identificação, de restrição de acesso, perigo e horário de atendimento.

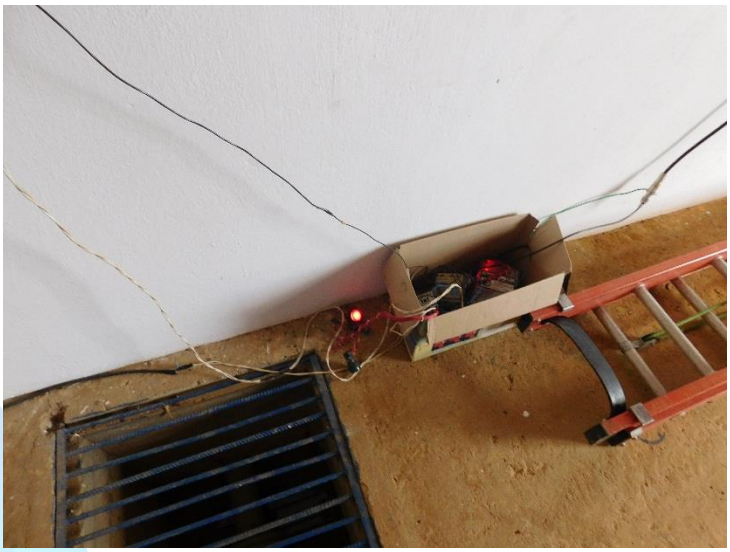
Não Conformidade nº3

Distribuição – Estação elevatória de água tratada (EEAT - 2) - Indícios ou presença de animais na área.

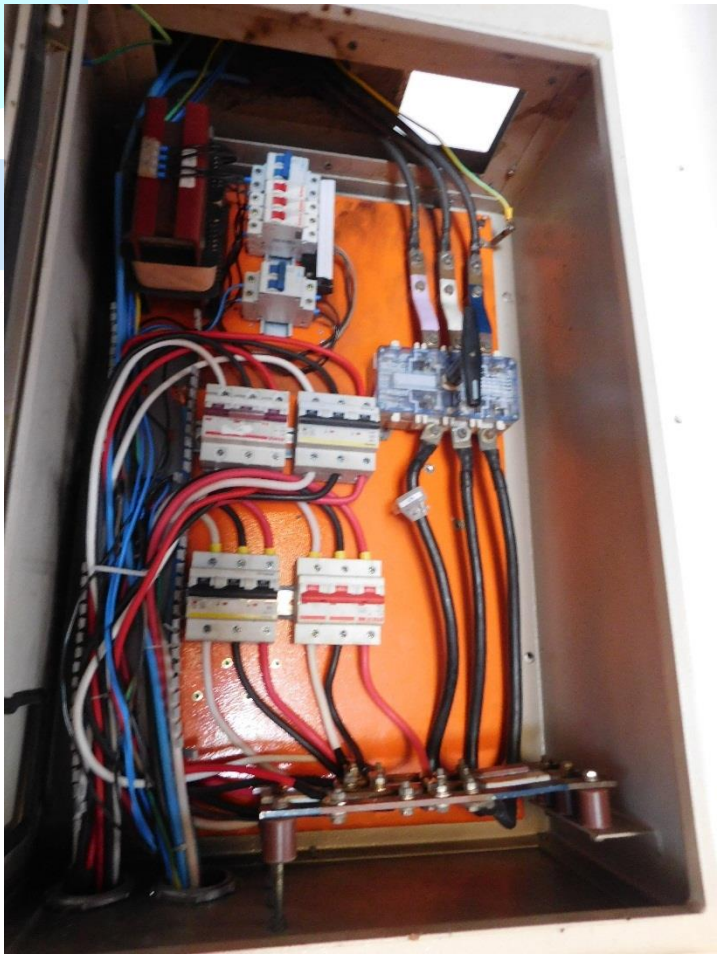
Registros 207,208,209,210

2. Ausência de mapa de risco visível ou atualizado.	Sem registro	30 dias
		3. Instalações elétricas em desconformidade com a NR 10	Foto 207, 208, 209, 210	30 dias
