RELATÓRIO DE FISCALIZAÇÃO
SISTEMAS DE ABASTECIMENTO DE ÁGUA E DE ESGOTAMENTO SANITÁRIO DO DO MUNICÍPIO DE LAJEDÃO

Salvador/BA
Outubro/2021

Município: Lajedão

Período: 18 a 22 de outubro de 2021

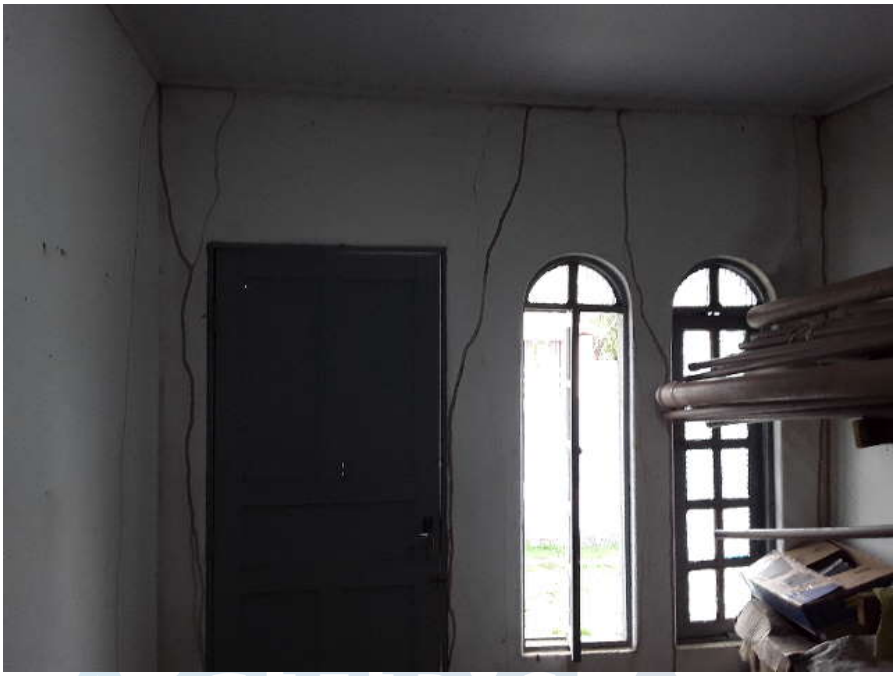
Segmento	Identificação	Não conformidade	Prazo (dias)
Atendimento	**ALMOXARIFADO**	1- Ausência de sinalização adequada.	30

Especificar:
Restrição do Acesso, Riscos Específicos

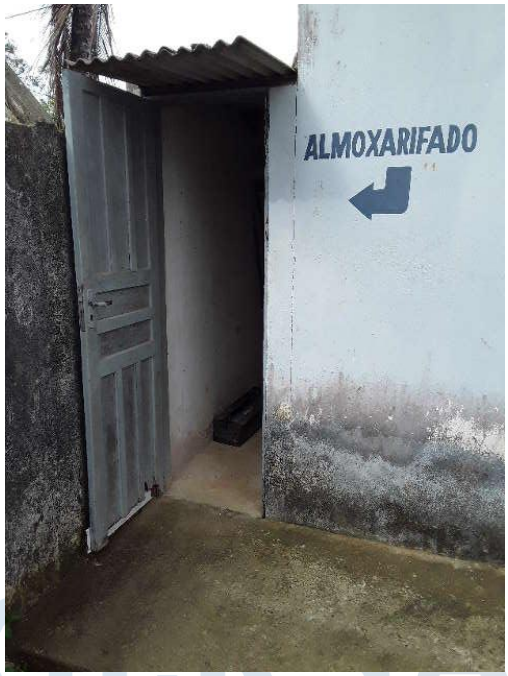
Segmento	Identificação	Não conformidade	Prazo (dias)
Atendimento	**ALMOXARIFADO ETA COMPACTA VILA BETINHO**	1- Ausência de sinalização adequada.	30

Especificar:
Restrição do Acesso, Riscos Específicos

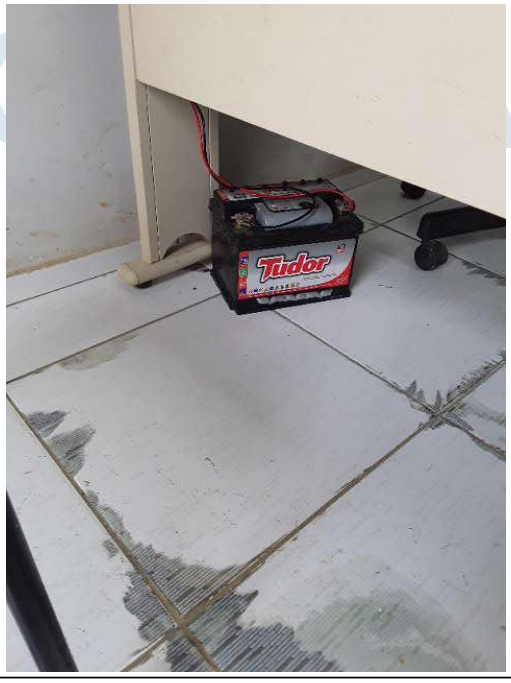
Segmento	Identificação	Não conformidade	Prazo (dias)
Atendimento	**ESCRITÓRIO DE ATENDIMENTO**	6- Instalações elétricas em desconformidade com a NR 10.	30

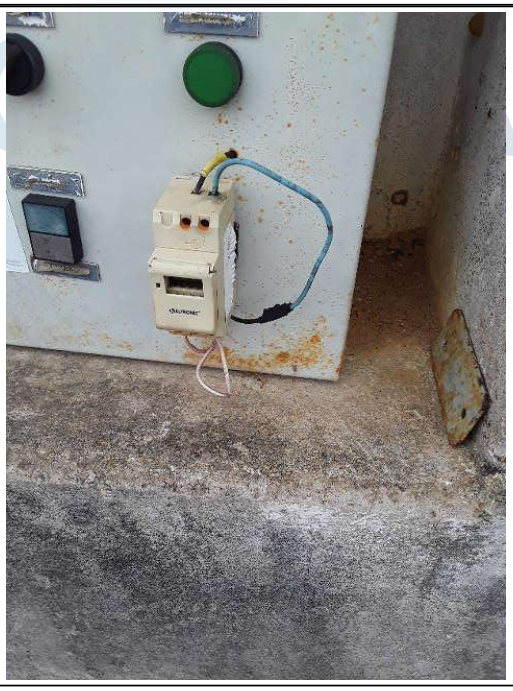
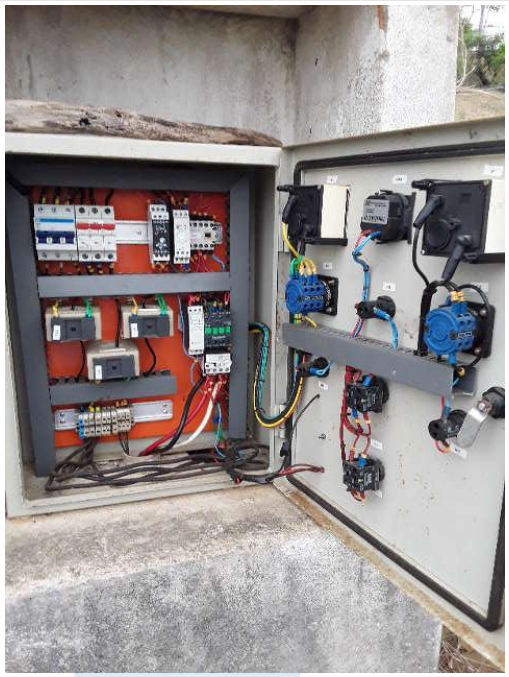
Segmento	Identificação	Não conformidade	Prazo (dias)
Captação	**POÇO 01 VILA BETINHO**	6- Instalações elétricas em desconformidade com a NR 10.	60

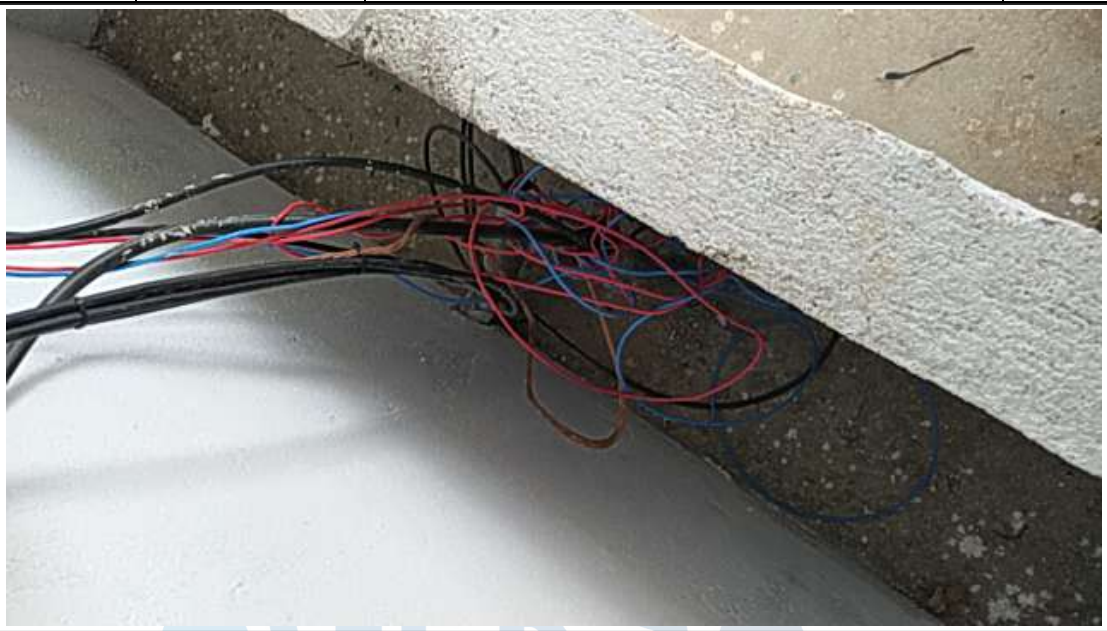
Segmento	Identificação	Não conformidade	Prazo (dias)
Captação	**Poço 01**	6- Instalações elétricas em desconformidade com a NR 10.	60

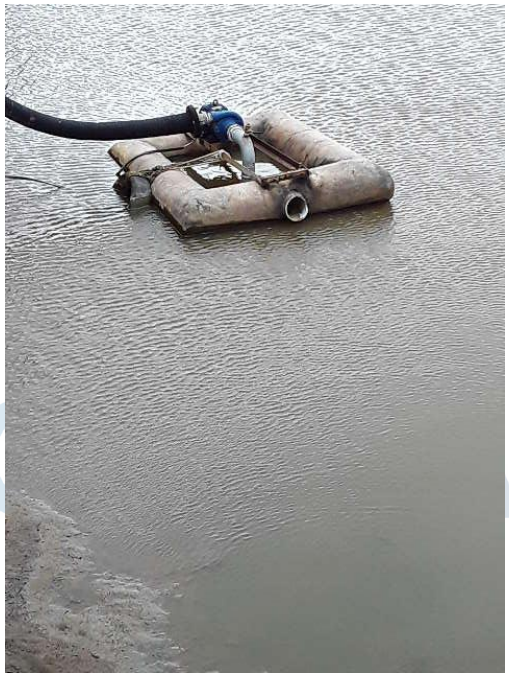
Segmento	Identificação	Não conformidade	Prazo (dias)
Captação	**CAPTAÇÃO LAJEDÃO - MANANCIAL 7 DE SETEMBRO**	5- Ausência de equipamentos e mobiliário em quantidade e qualidade adequadas e sem bom estado de conservação e funcionamento.	60

Observações:
Melhoria no flutuante

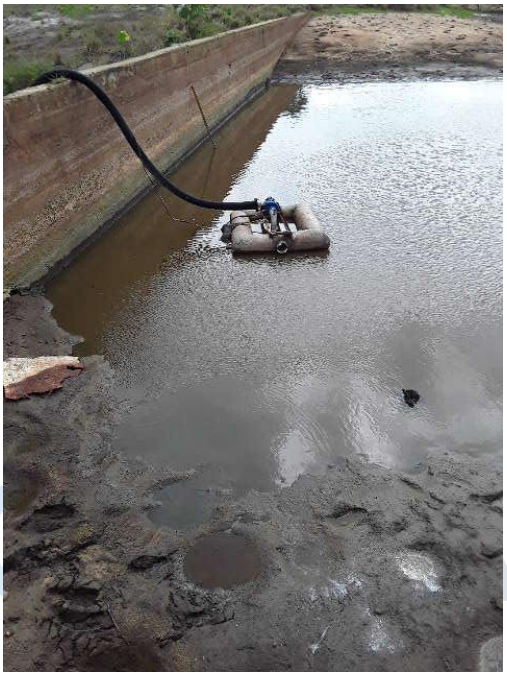
Segmento	Identificação	Não conformidade	Prazo (dias)
Captação	**CAPTAÇÃO LAJEDÃO - MANANCIAL 7 DE SETEMBRO**	44- Ausência de bomba reserva.	120

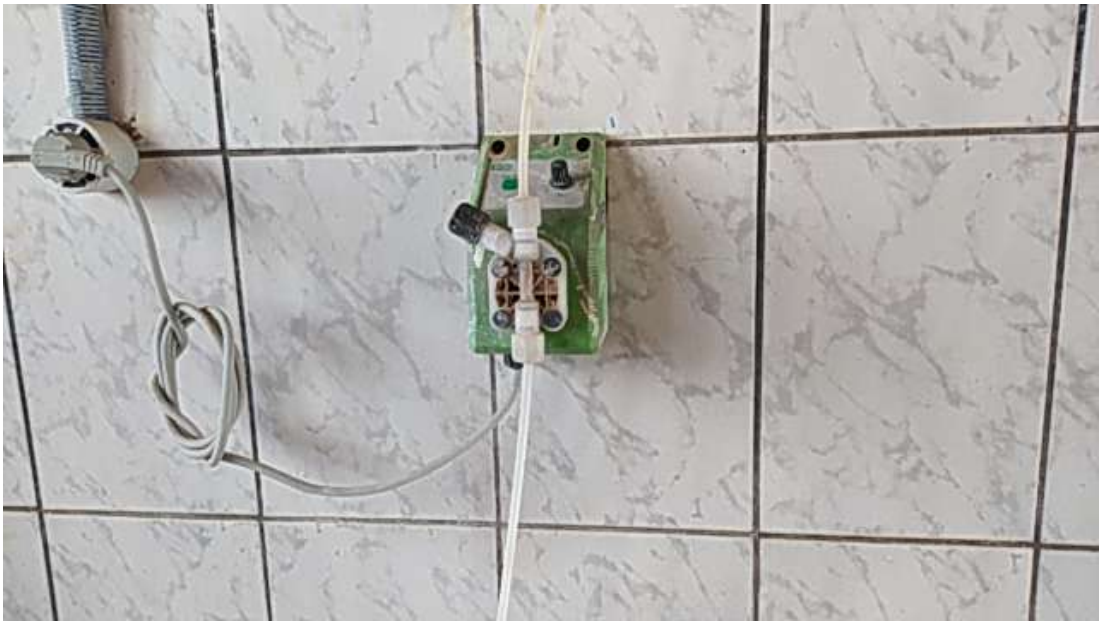
Segmento	Identificação	Não conformidade	Prazo (dias)
Tratamento	**Casa de química e depósito de produtos químicos**	76- Chuveiro de emergência e lava olhos sem funcionamento.	60
Segmento	**Identificação**	**Não conformidade**	**Prazo (dias)**
Tratamento	**Casa de química e depósito de produtos químicos**	79- Ausência de sistema dosador reserva.	30

Especificar:
Ácido fluossilícico

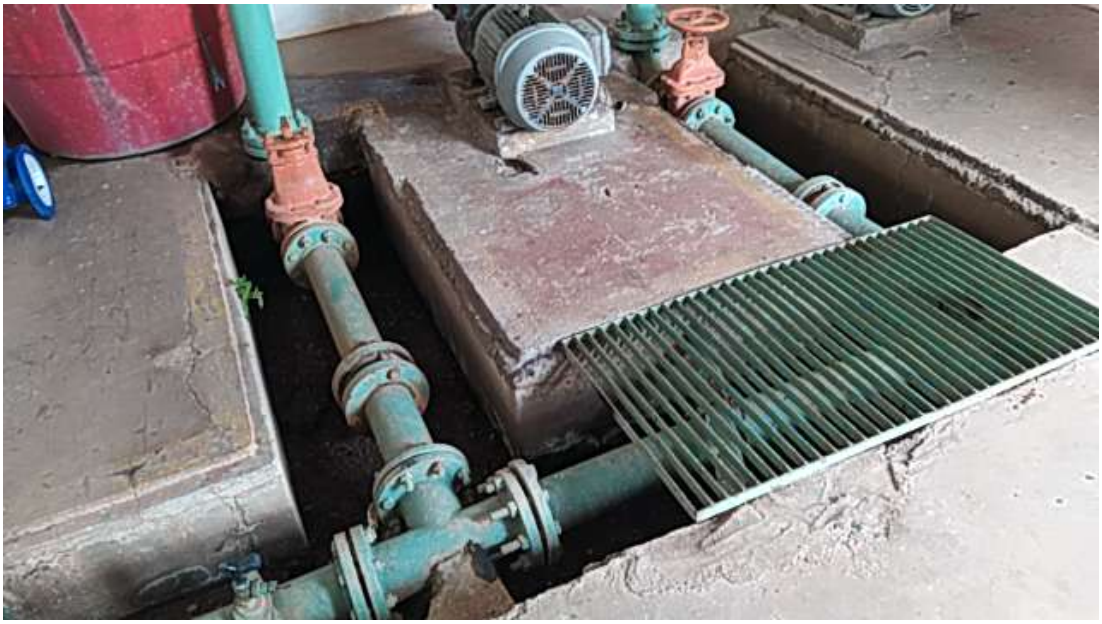
Segmento	Identificação	Não conformidade	Prazo (dias)
Distribuição	**EEAT**	3- Instalações físicas inadequadas.	120

Observações:
Pintura, grade de proreção e telhado
