RELATÓRIO DE FISCALIZAÇÃO
SISTEMAS DE ABASTECIMENTO DE ÁGUA E
DE ESGOTAMENTO SANITÁRIO DO
DO MUNICÍPIO DE JACOBINA

Salvador/BA
Novembro/2021

AGÊNCIA REGULADORA DE SANEAMENTO BÁSICO DO ESTADO DA BAHIA

Município: Jacobina

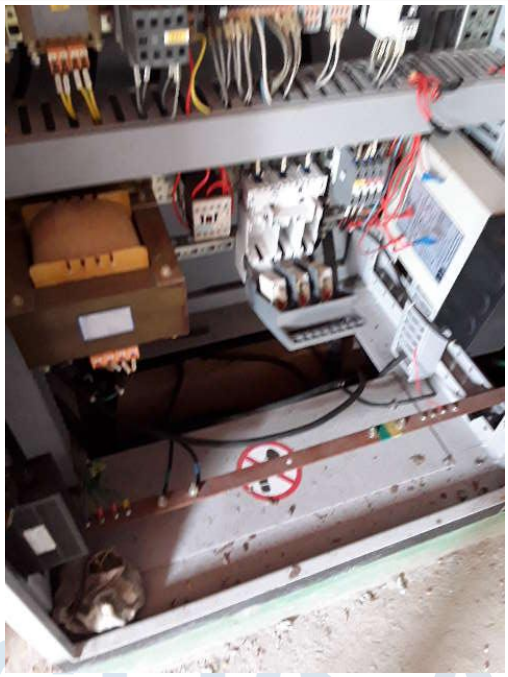
Segmento	Identificação	Não conformidade	Prazo (dias)
Captação	EEAB IV	4- Ausência de mapa de risco visível ou atualizado.	30
Segmento	Identificação	Não conformidade	Prazo (dias)
Captação	EEAB IV	6- Instalações elétricas em desconformidade com a NR 10.	60

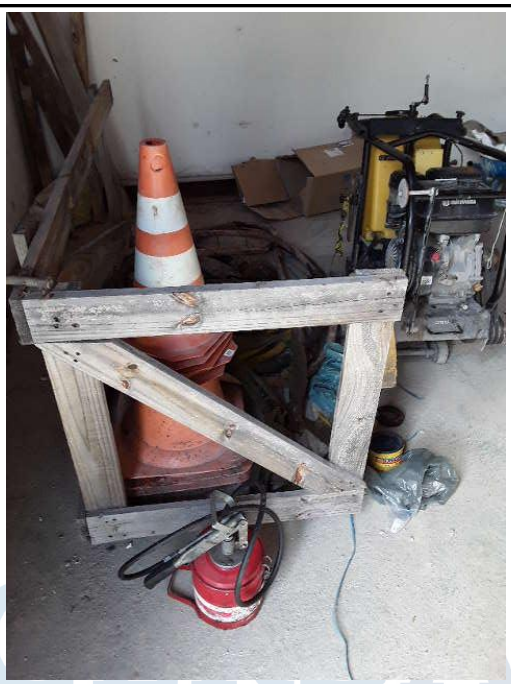
Segmento	Identificação	Não conformidade	Prazo (dias)
Captação	**EEAB IV**	10- Acondicionamento inadequado de materiais.	30

Especificar:
Armazenagem, Outros

Observações:
Em obra de ampliação

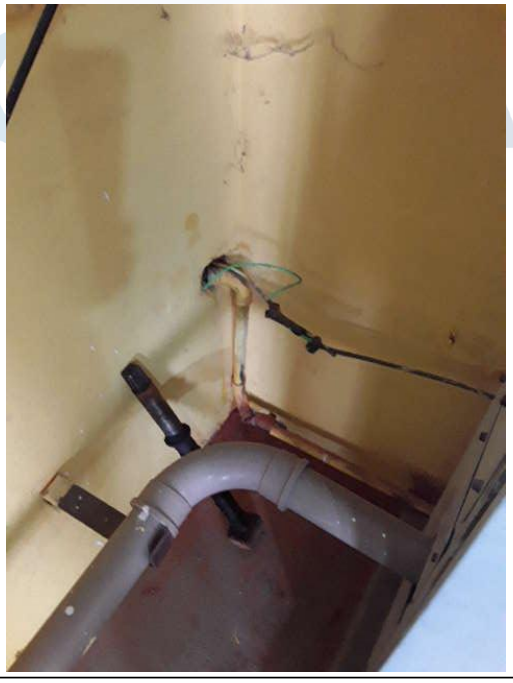
Segmento	Identificação	Não conformidade	Prazo (dias)
Tratamento	**ETA 01**	6- Instalações elétricas em desconformidade com a NR 10.	30

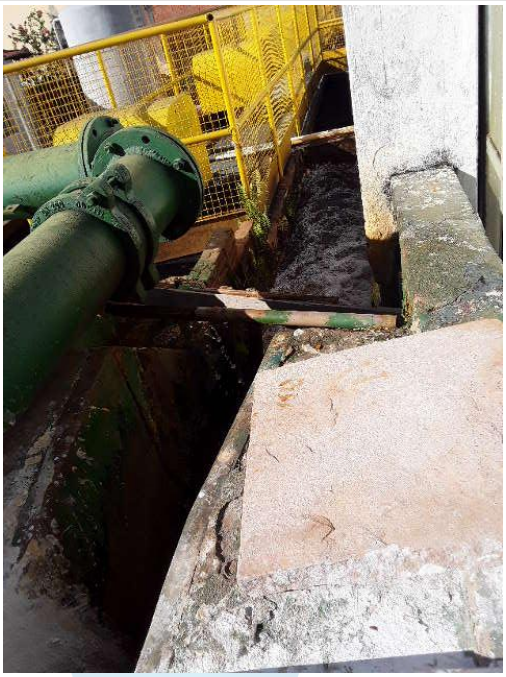
Segmento	Identificação	Não conformidade	Prazo (dias)
Tratamento	**EEAB LODO**	29- Ausência de macromedidor disponível e/ou em funcionamento.	60
Segmento	**Identificação**	**Não conformidade**	**Prazo (dias)**
Tratamento	**EEAB LODO**	41- Ausência de horímetro em funcionamento.	60
Segmento	**Identificação**	**Não conformidade**	**Prazo (dias)**
Tratamento	**EEAB LODO**	42- Ausência de manômetro em funcionamento.	60
Segmento	**Identificação**	**Não conformidade**	**Prazo (dias)**
Tratamento	**ETA 01**	3- Instalações físicas inadequadas.	120

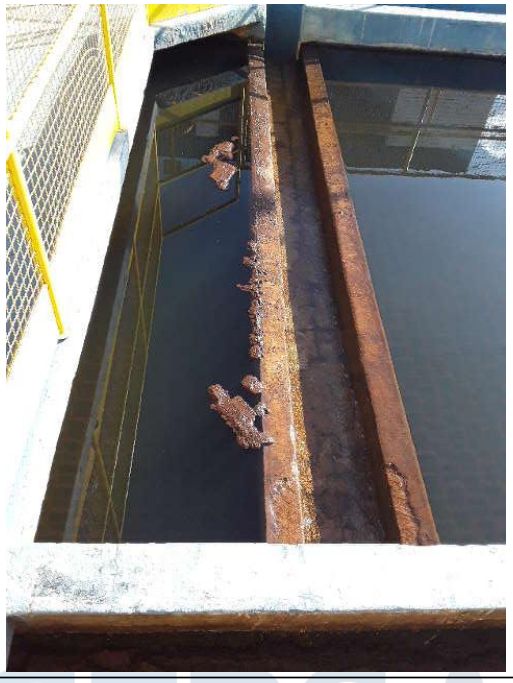
Segmento	Identificação	Não conformidade	Prazo (dias)
Tratamento	**ETA 01**	94- Ausência de reaproveitamento de água.	120
Segmento	**Identificação**	**Não conformidade**	**Prazo (dias)**
Tratamento	**ETA 01**	107- Processo de decantação ineficiente.	60

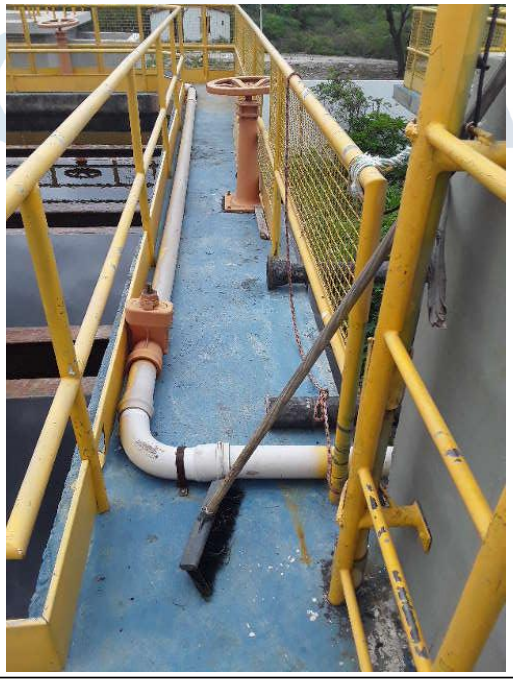
Segmento	Identificação	Não conformidade	Prazo (dias)
Tratamento	**ETA 02 JACOBINA**	28- Encaminhamento de linha desprotegido.	60

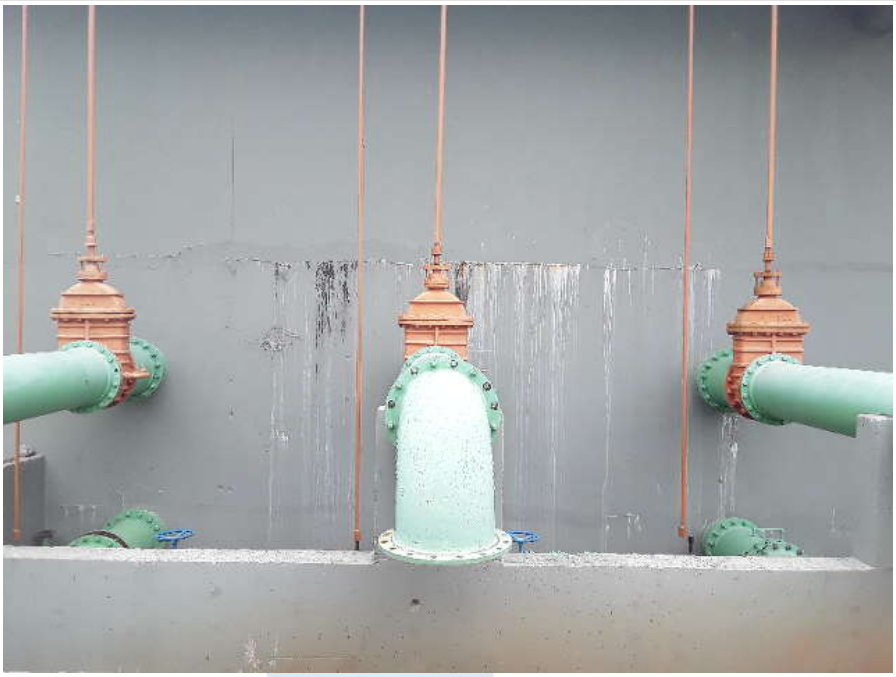
Segmento	Identificação	Não conformidade	Prazo (dias)
Tratamento	**ETA 02 JACOBINA**	31 - Presença de vazamentos, infiltrações e florescências.	60

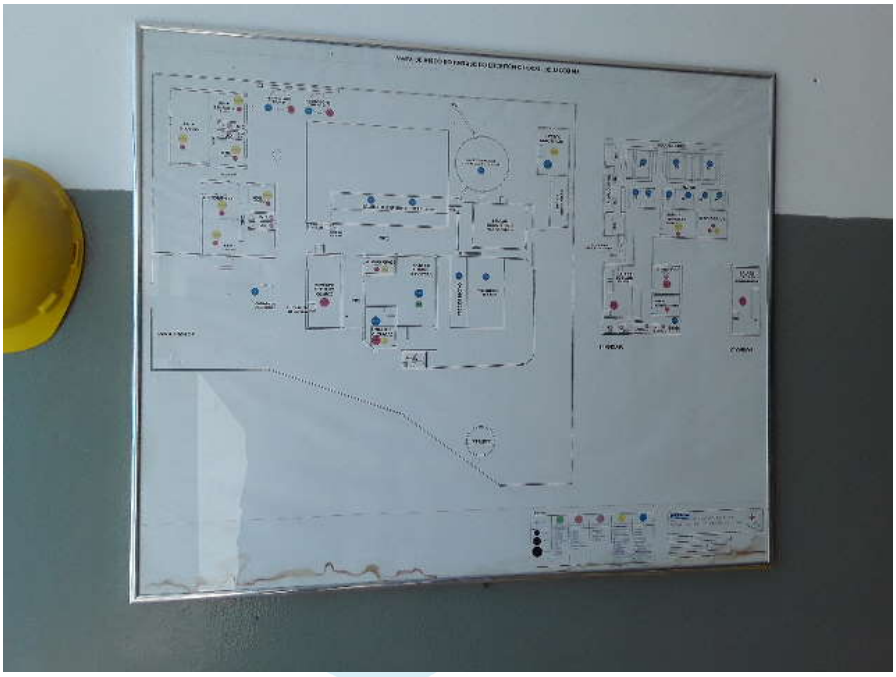
Segmento	Identificação	Não conformidade	Prazo (dias)
Tratamento	**null**	4- Ausência de mapa de risco visível ou atualizado.	30

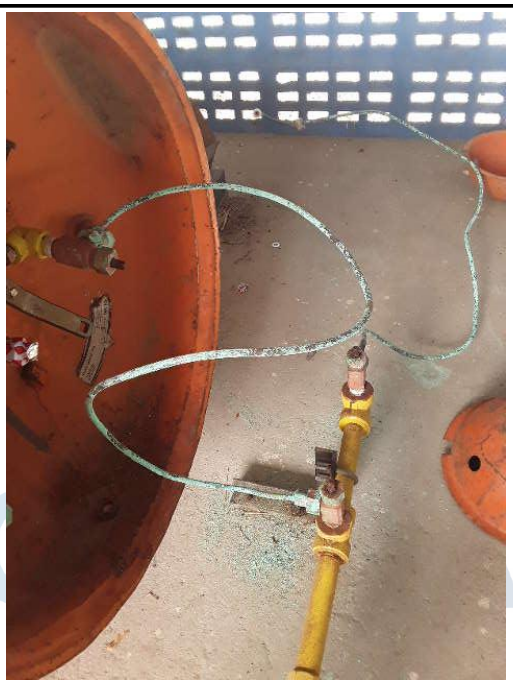
Segmento	Identificação	Não conformidade	Prazo (dias)
Tratamento	**CASA DE QUÍMICA E DEPÓSITO ETA 02**	83- Sistema de cloro gás adequado.	60

Especificar:
Outros, Kit de respiração

Observações:
Equipamentos com necessidade de manutenção. Kit respiravel com pouca carga.

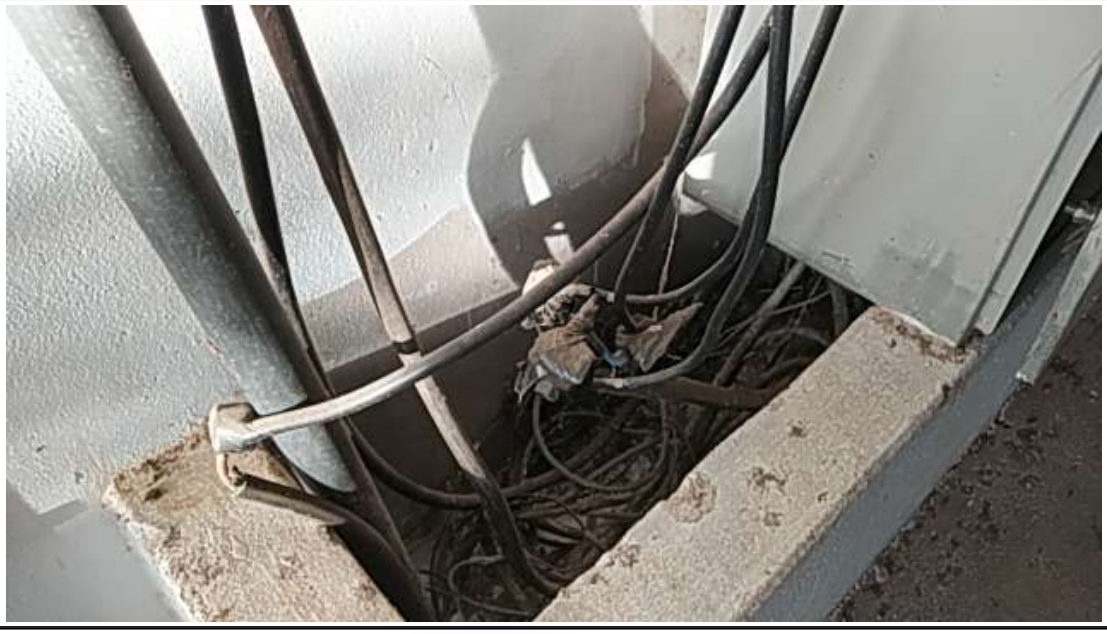
Segmento	Identificação	Não conformidade	Prazo (dias)
Distribuição	**RAD 2000**	4- Ausência de mapa de risco visível ou atualizado.	30
Segmento	**Identificação**	**Não conformidade**	**Prazo (dias)**
Distribuição	**RAD 2000**	6- Instalações elétricas em desconformidade com a NR 10.	60

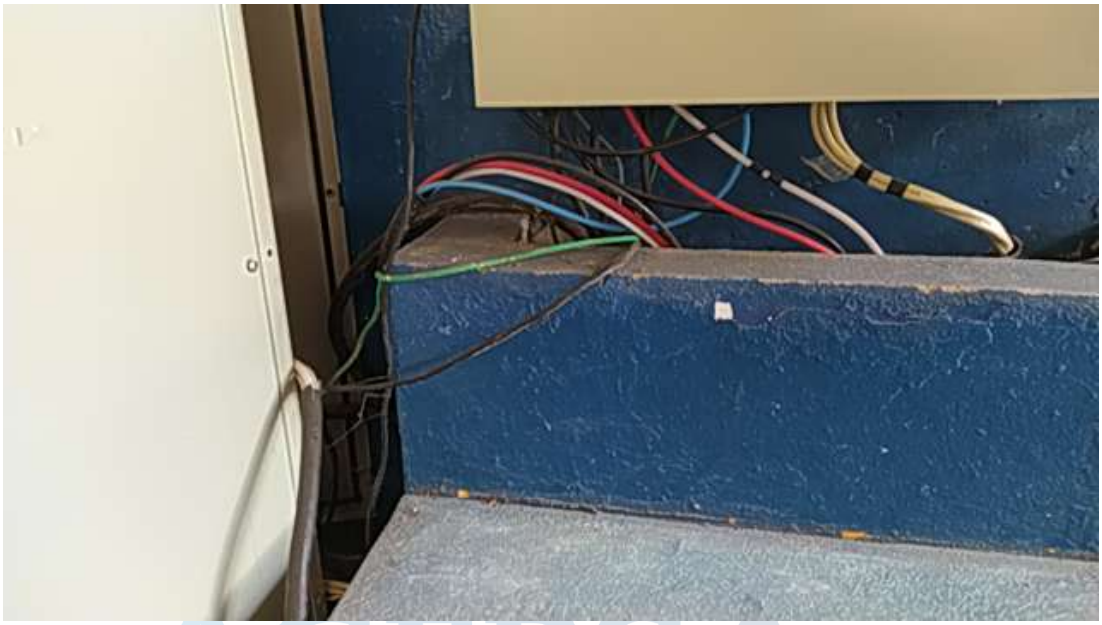
Segmento	Identificação	Não conformidade	Prazo (dias)
Distribuição	**EEA Monte Taboat**	4- Ausência de mapa de risco visível ou atualizado.	30
Segmento	**Identificação**	**Não conformidade**	**Prazo (dias)**
Distribuição	**EEA Monte Taboat**	6- Instalações elétricas em desconformidade com a NR 10.	60

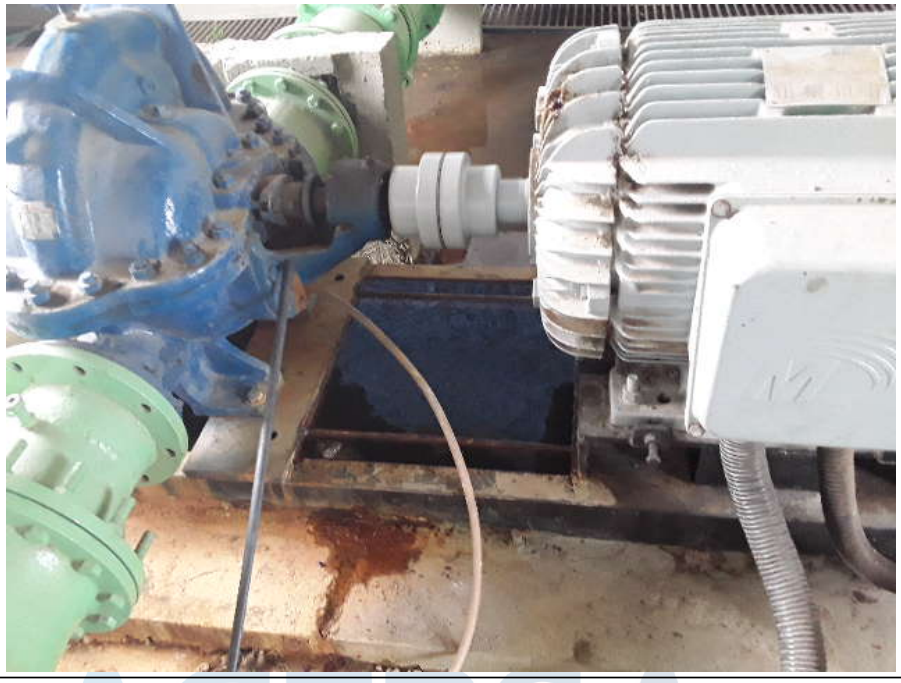
Segmento	Identificação	Não conformidade	Prazo (dias)
Distribuição	**EEAT ETA 02**	42- Ausência de manômetro em funcionamento.	60
Segmento	**Identificação**	**Não conformidade**	**Prazo (dias)**
Distribuição	**EEAT ETA 02**	51- Ausência de proteção no acoplamento.	60

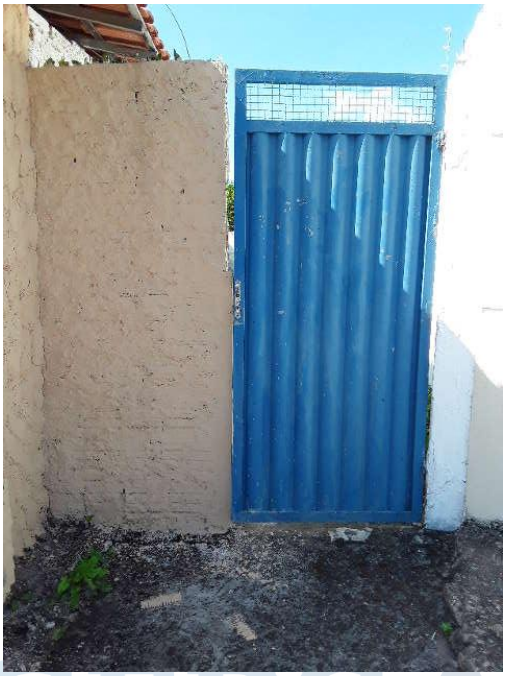
Segmento	Identificação	Não conformidade	Prazo (dias)
Distribuição	**RAP05 50m3**	1- Ausência de sinalização adequada.	30

Especificar:
Identificação, Restrição do Acesso, Riscos Específicos

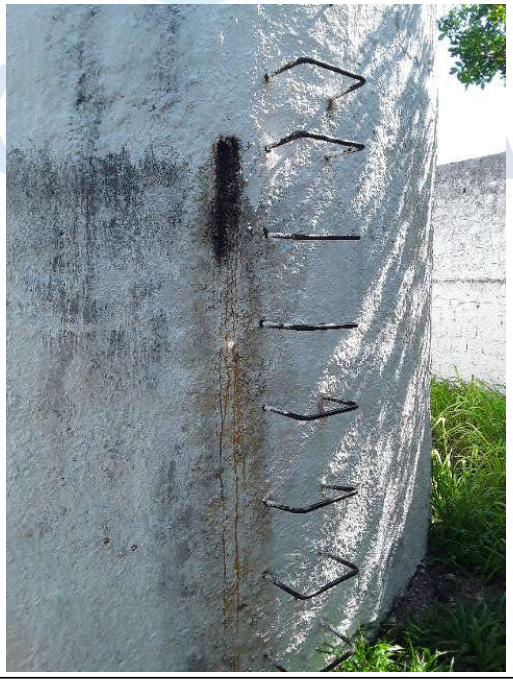
Segmento	Identificação	Não conformidade	Prazo (dias)
Distribuição	**RAP05 50m3**	31 - Presença de vazamentos, infiltrações e florescências.	60

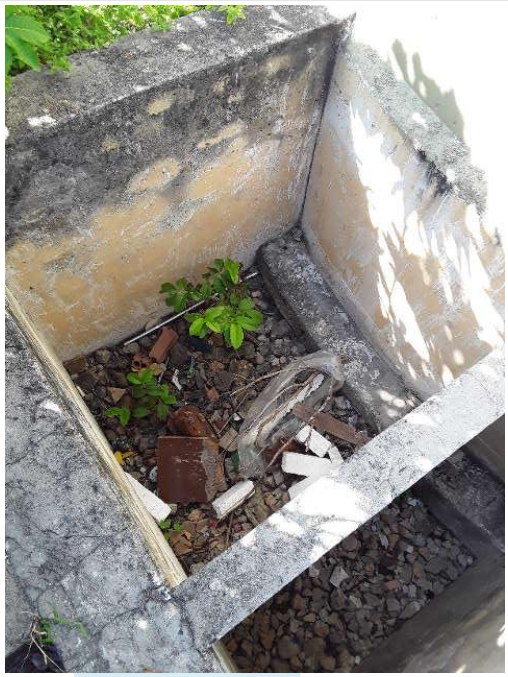
Segmento	Identificação	Não conformidade	Prazo (dias)
Distribuição	**RAP04 150m e RAP03 50m3**	14- Caixas de passagem inadequadas.	60

Especificar:
Tampa, Limpeza

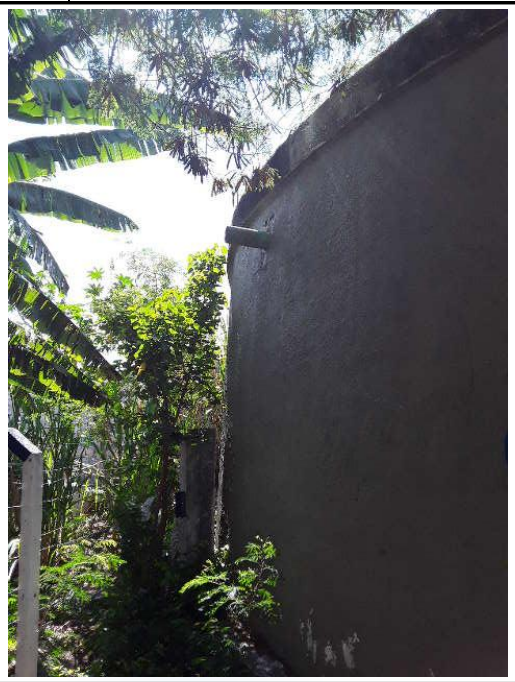
Segmento	Identificação	Não conformidade	Prazo (dias)
Distribuição	**RAP monte Taboat 1000m3**	33 - Extravasor inadequado.	60

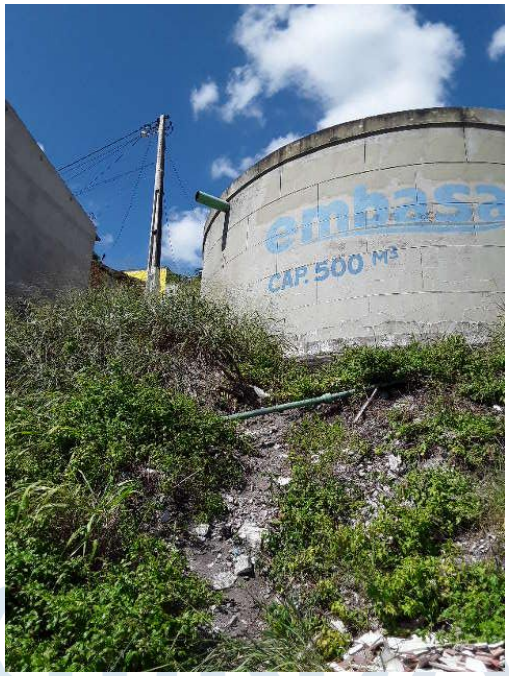
Segmento	Identificação	Não conformidade	Prazo (dias)
Distribuição	**RAP 01 500m3**	33 - Extravasor inadequado.	60

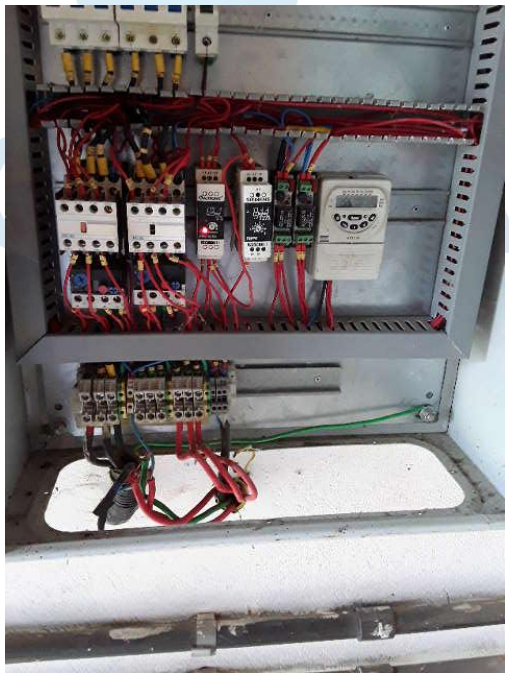
Segmento	Identificação	Não conformidade	Prazo (dias)
Tratamento	**ETE CIDADE DO OURO**	6- Instalações elétricas em desconformidade com a NR 10.	60

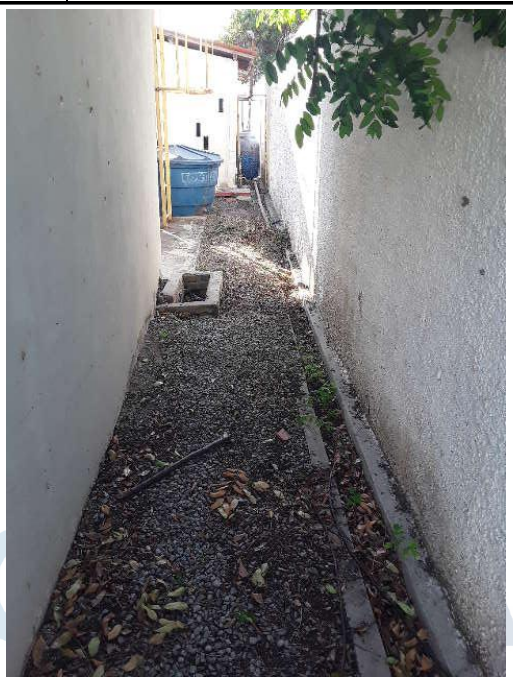
Segmento	Identificação	Não conformidade	Prazo (dias)
Tratamento	**ETA Lagoa Dourada**	18- Ausência de extintor de incêndio disponibilizado e/ou sinalizado adequadamente.	60
Especificar: Disponibilizados			
Segmento	**Identificação**	**Não conformidade**	**Prazo (dias)**
Tratamento	**ETA Lagoa Dourada**	19- Necessidade de limpeza, arrumação e capina.	30

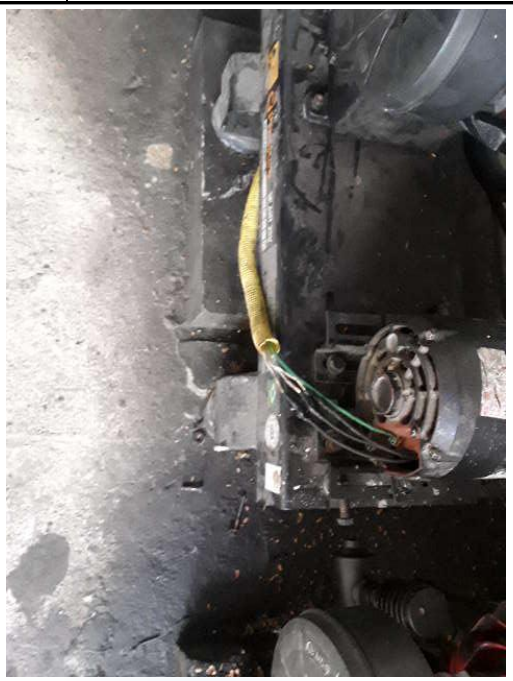
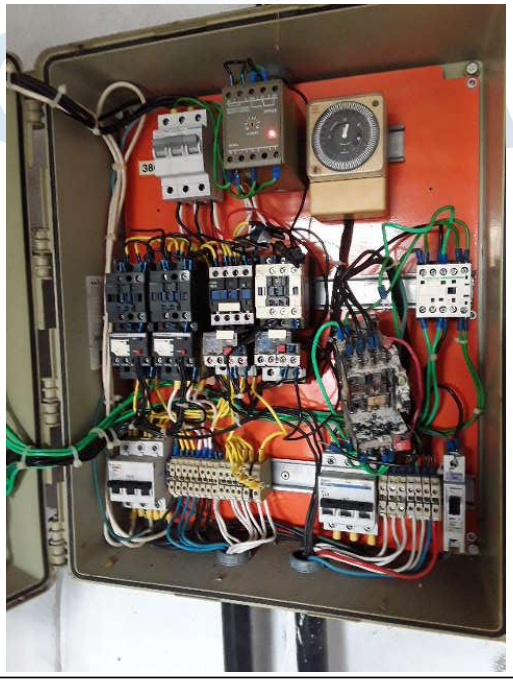
Segmento	Identificação	Não conformidade	Prazo (dias)
Tratamento	**ETE GOLDEN PARK**	6- Instalações elétricas em desconformidade com a NR 10.	30

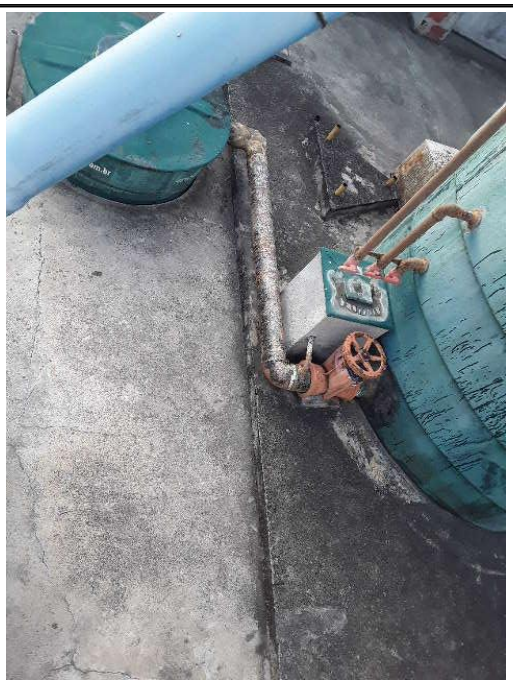
Segmento	Identificação	Não conformidade	Prazo (dias)
Tratamento	**ETE GOLDEN PARK**	28- Encaminhamento de linha desprotegido.	60
