RELATÓRIO DE FISCALIZAÇÃO
SISTEMAS DE ABASTECIMENTO DE ÁGUA DO
DO MUNICÍPIO DE ITAMARI

Relatório: Fiscalização dos serviços prestados através de sistemas de abastecimento de água.

Município: Itamari

Período: 6 a 10 de dezembro de 2021

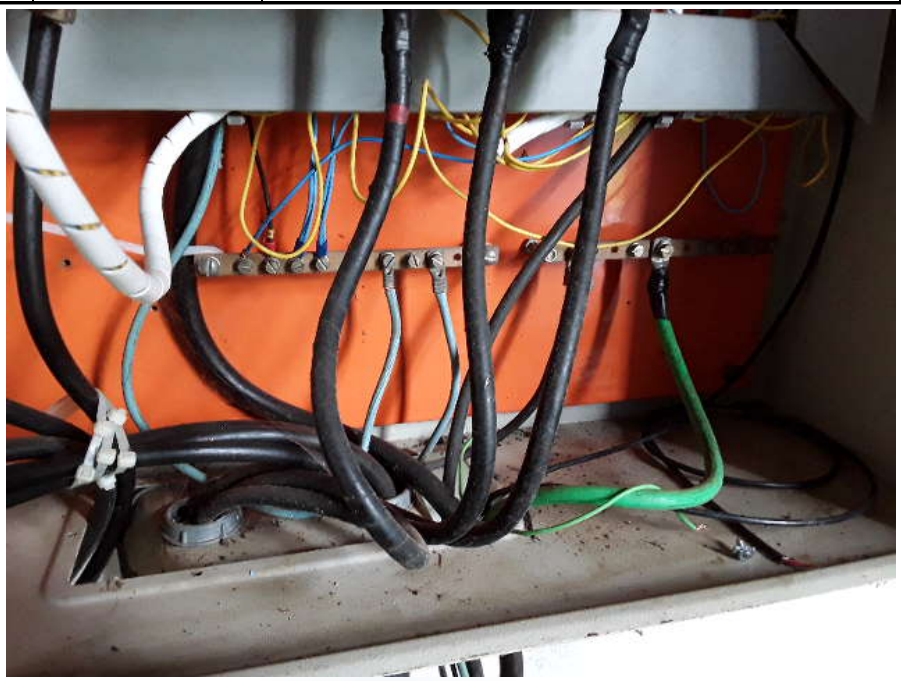
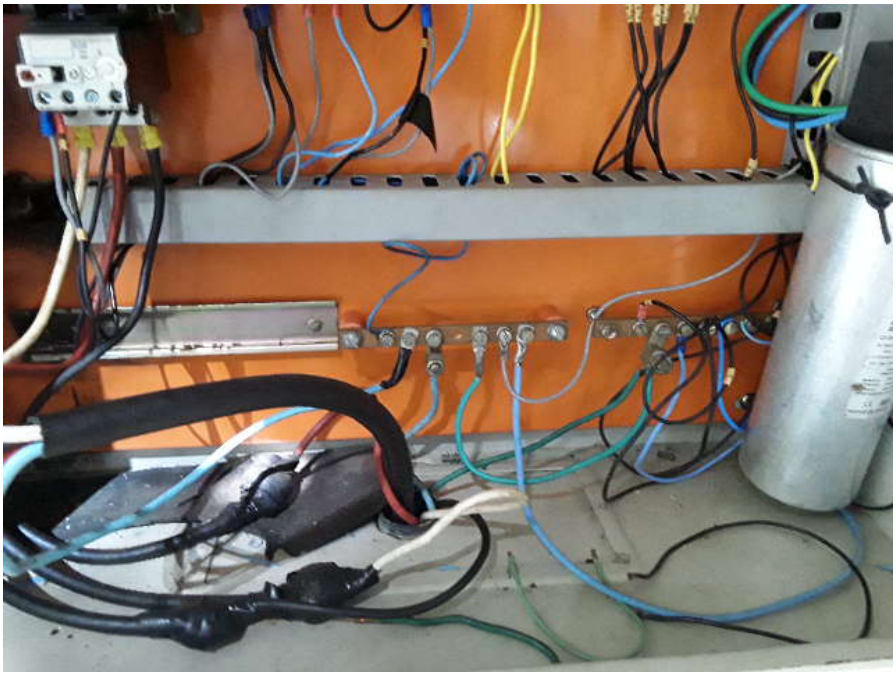
Segmento	Identificação	Não conformidade	Prazo (dias)
Captação	**EEAB**	6- Instalações elétricas em desconformidade com a NR 10.	60

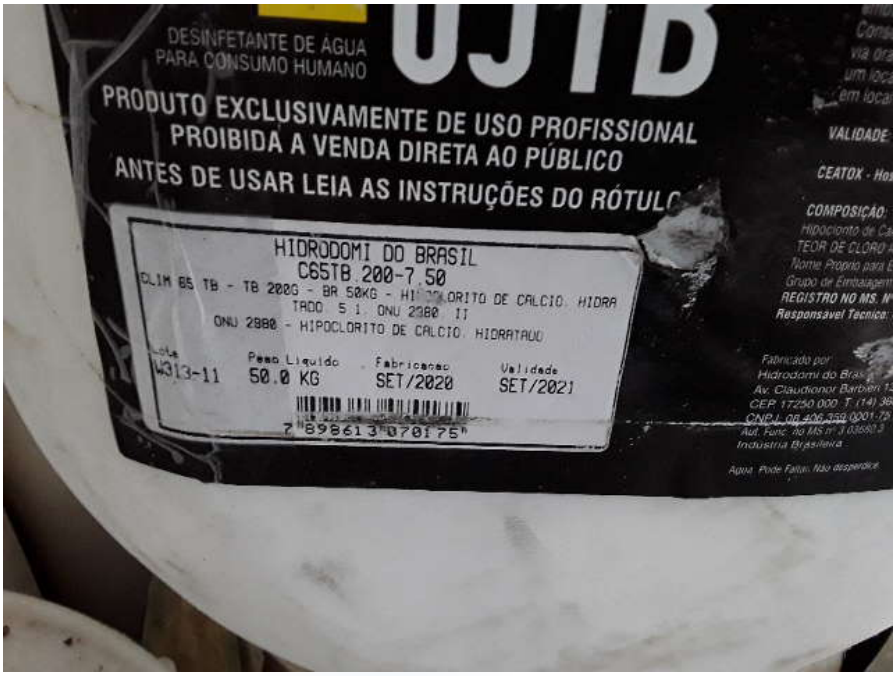
Segmento	Identificação	Não conformidade	Prazo (dias)
Tratamento	**CASA DE QUÍMICA**	84- Produtos químicos fora do prazo de validade.	60

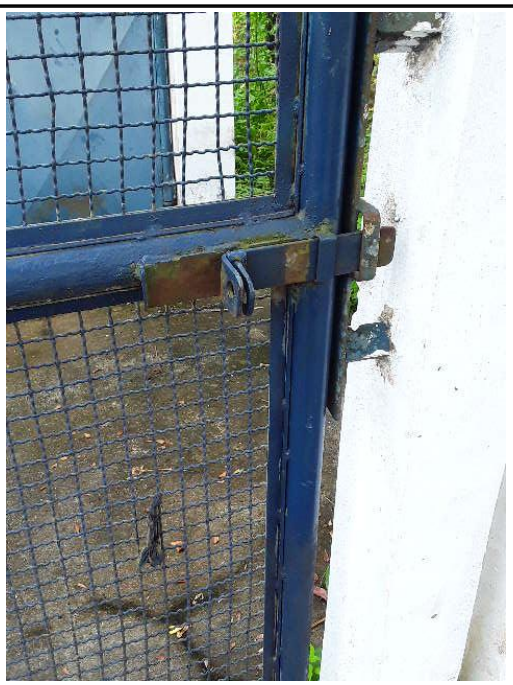
Segmento	Identificação	Não conformidade	Prazo (dias)
Tratamento	**RAP 90m3 LAVAGEM DE FILTROS**	61- Ausência de ventosa instalada após a válvula de fechamento do reservatório.	60
Segmento	**Identificação**	**Não conformidade**	**Prazo (dias)**
Tratamento	**RAP 90m3 LAVAGEM DE FILTROS**	66- Dispositivo limitador de nível máximo sem funcionamento.	60
Segmento	**Identificação**	**Não conformidade**	**Prazo (dias)**
Distribuição	**BOOSTER 02**	2- Falha no isolamento da área.	30

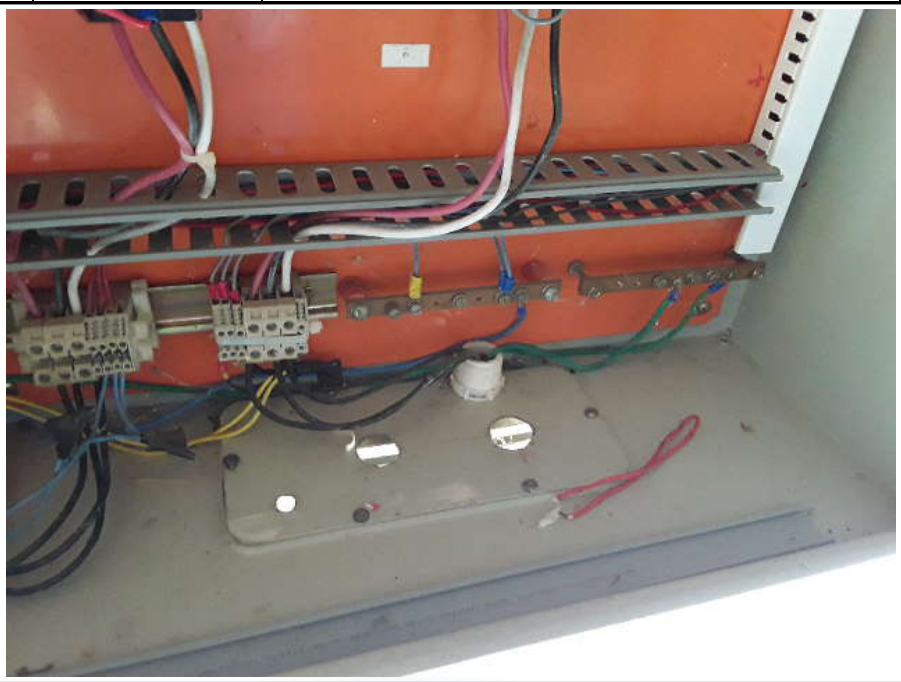
Segmento	Identificação	Não conformidade	Prazo (dias)
Distribuição	**BOOSTER 02**	6- Instalações elétricas em desconformidade com a NR 10.	60

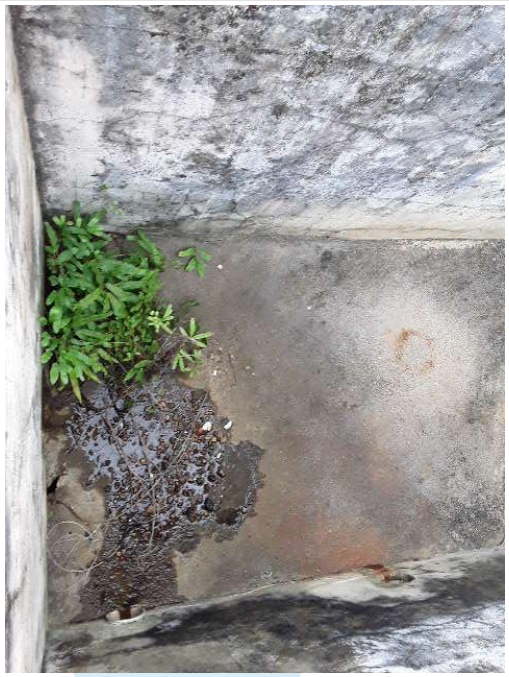
Segmento	Identificação	Não conformidade	Prazo (dias)
Distribuição	**RAP 300M3**	14- Caixas de passagem inadequadas.	60

Especificar:
Tampa, Estrutura, Limpeza
