RELATÓRIO DE FISCALIZAÇÃO
SISTEMAS DE ABASTECIMENTO DE ÁGUA E DE ESGOTAMENTO SANITÁRIO DO DO MUNICÍPIO DE RIO DO ANTÔNIO

Salvador/BA
Outubro/2021

AGÊNCIA REGULADORA DE SANEAMENTO BÁSICO DO ESTADO DA BAHIA

Município: Rio do Antônio

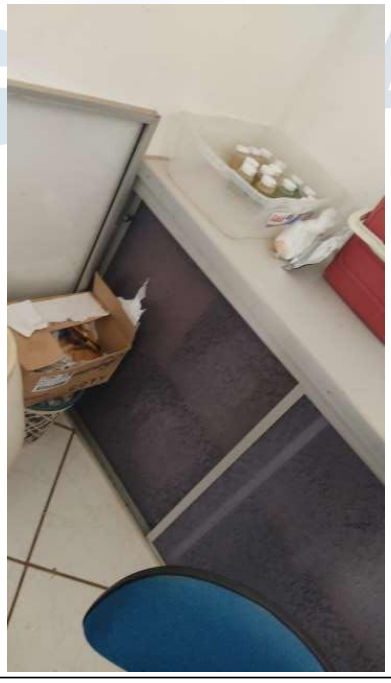
Segmento	Identificação	Não conformidade	Prazo (dias)
Atendimento	**Almoxarifado do escritorio**	10- Acondicionamento inadequado de materiais.	Imediato

Especificar:
Organização, Armazenagem, Identificação, Controle

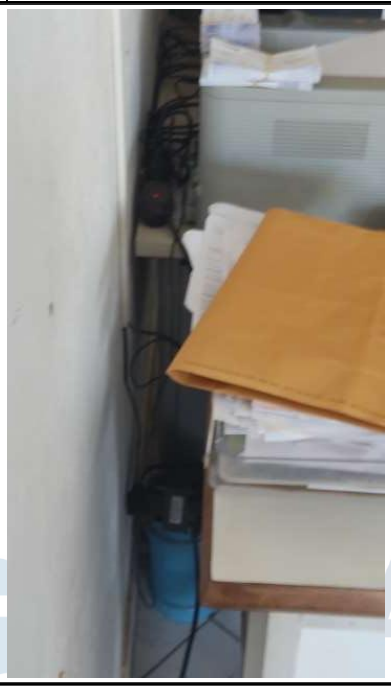
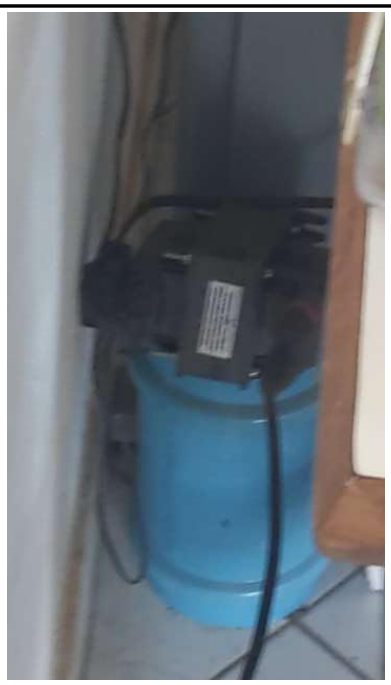
Segmento	Identificação	Não conformidade	Prazo (dias)
Atendimento	**null**	6- Instalações elétricas em desconformidade com a NR 10.	Imediato

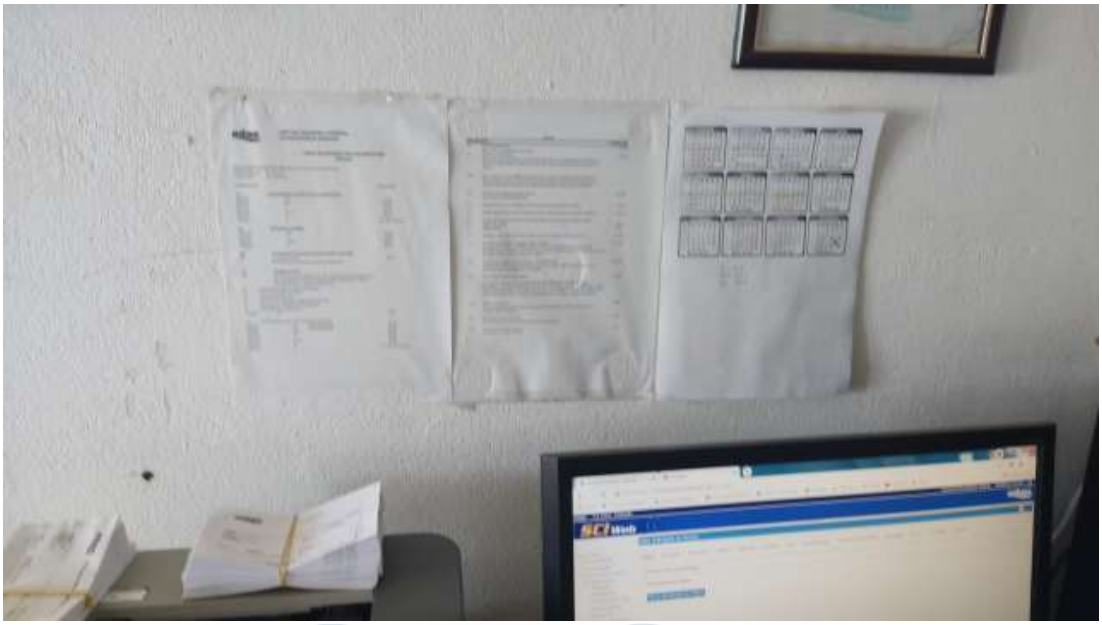
Segmento	Identificação	Não conformidade	Prazo (dias)
Atendimento	**null**	72- Ausência da tabela de preços e prazos dos serviços exposta para consulta.	Imediato

Observações:
em local errado

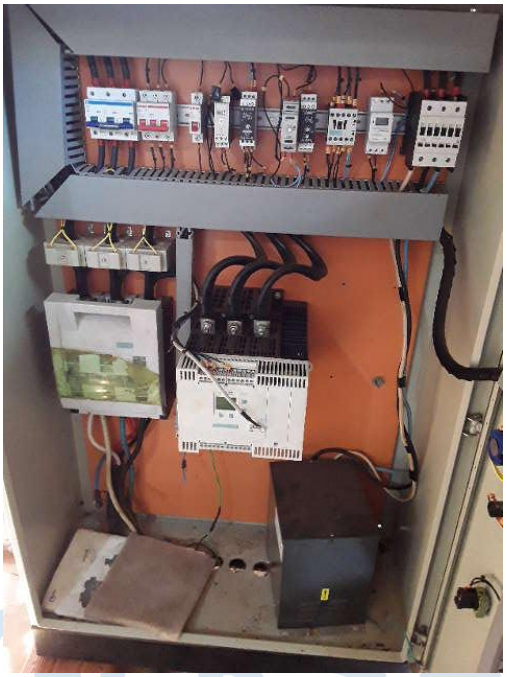
Segmento	Identificação	Não conformidade	Prazo (dias)
Captação	**Captação Comocoxico**	4- Ausência de mapa de risco visível ou atualizado.	30
Segmento	**Identificação**	**Não conformidade**	**Prazo (dias)**
Captação	**Captação Comocoxico**	6- Instalações elétricas em desconformidade com a NR 10.	30

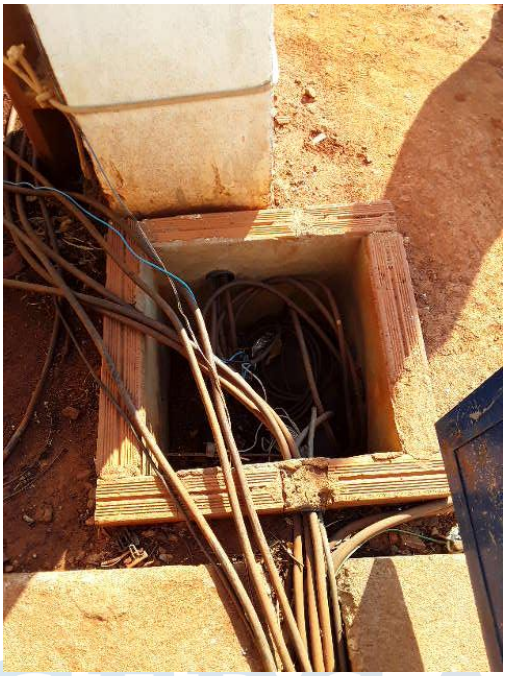
Segmento	Identificação	Não conformidade	Prazo (dias)
Captação	**Truvisco**	14- Caixas de passagem inadequadas.	30

Especificar:
Tampa

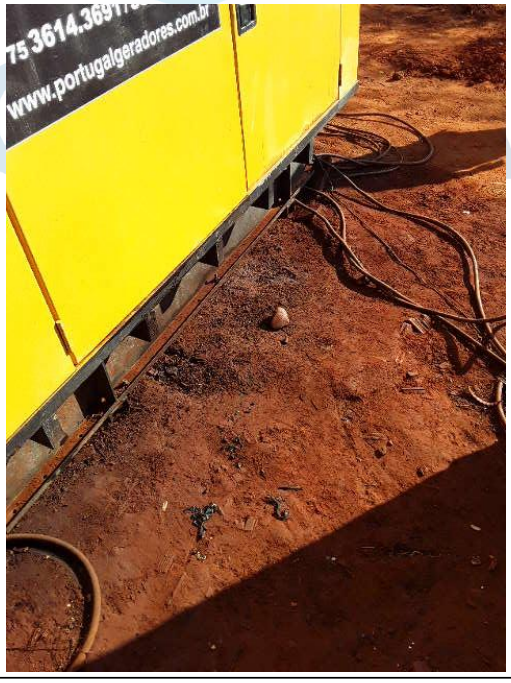
Segmento	Identificação	Não conformidade	Prazo (dias)
Captação	**Truvisco**	15- Destinação inadequada de resíduos.	30

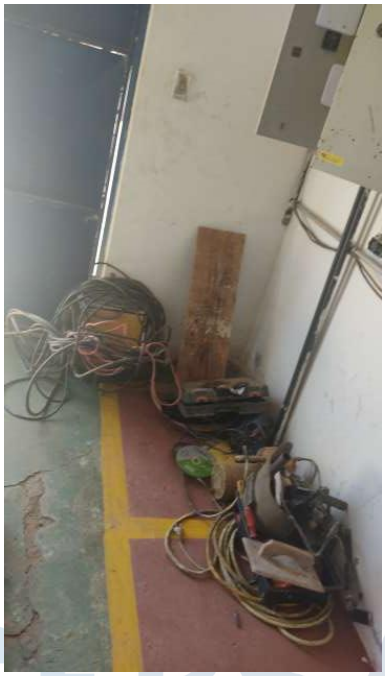
Segmento	Identificação	Não conformidade	Prazo (dias)
Tratamento	**EEAT - casa de bomba ETA**	10- Acondicionamento inadequado de materiais.	Imediato

Especificar:
Organização, Armazenagem, Identificação, Controle
