GOVERNO DO ESTADO DA BAHIA
SECRETARIA DE INFRAESTRUTURA HÍDRICA E SANEAMENTO - SIHS

RELATÓRIO DE FISCALIZAÇÃO
SISTEMA DE ABASTECIMENTO DE ÁGUA
DO MUNICÍPIO DE QUEIMADAS

Prestadora: Empresa Baiana de Águas e Saneamento S.A. - EMBASA.

Período: 19 a 23 de dezembro de 2022

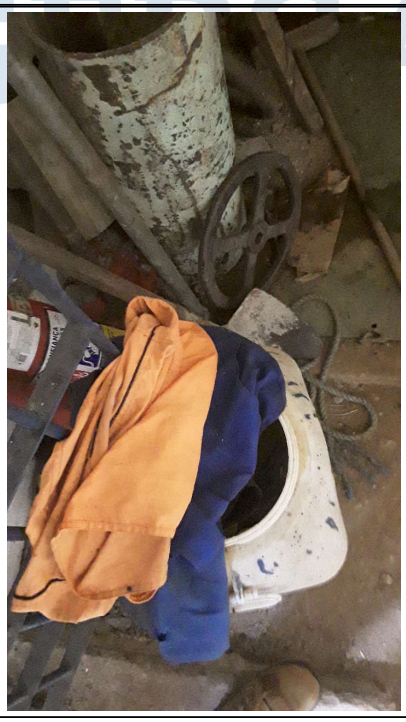
Observações:
As bombas e parte eletrica devidem mesma área, dificil acesso pata manutenção.

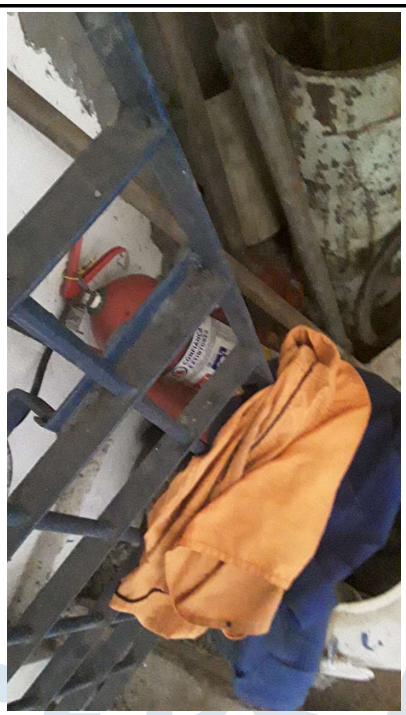
Segmento	Identificação	Não conformidade	Prazo (dias)
Captação	**Barragem da Leste**	18- Ausência de extintor de incêndio disponibilizado e/ou sinalizado adequadamente.	30

Especificar:
Disponibilizados, Sinalizados

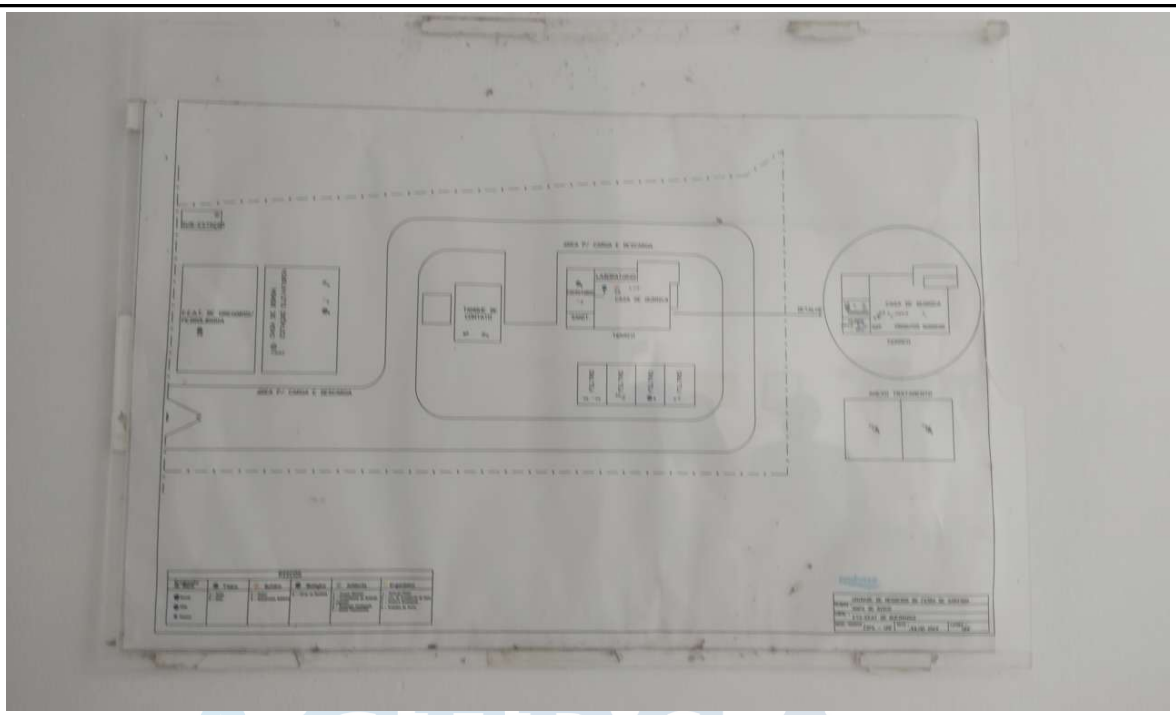
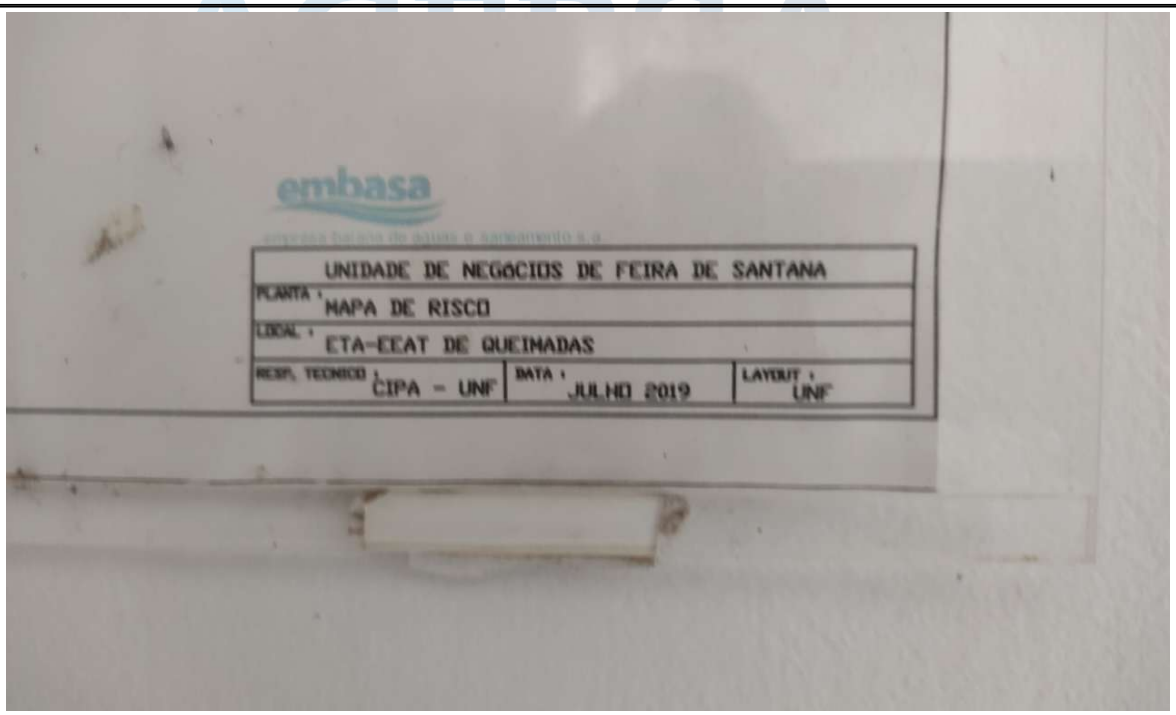
Segmento	Identificação	Não conformidade	Prazo (dias)
Tratamento	**ETA**	4- Ausência de mapa de risco visível ou atualizado.	30

Observações:
Atualizacao

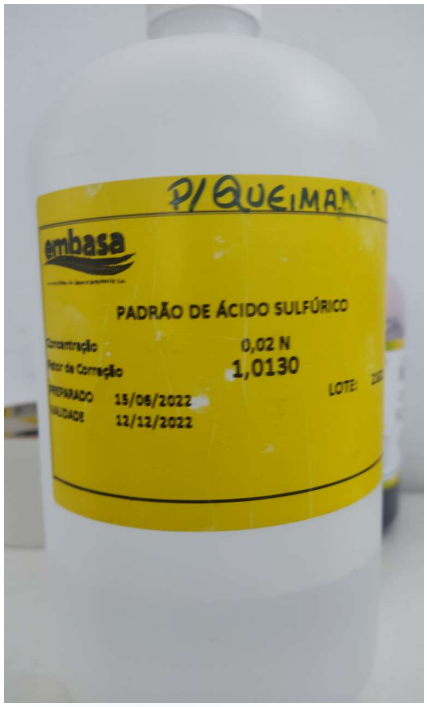
Segmento	Identificação	Não conformidade	Prazo (dias)
Tratamento	**ETA**	85- Reagentes fora do prazo de validade e/ou indisponíveis na bancada de trabalho.	30

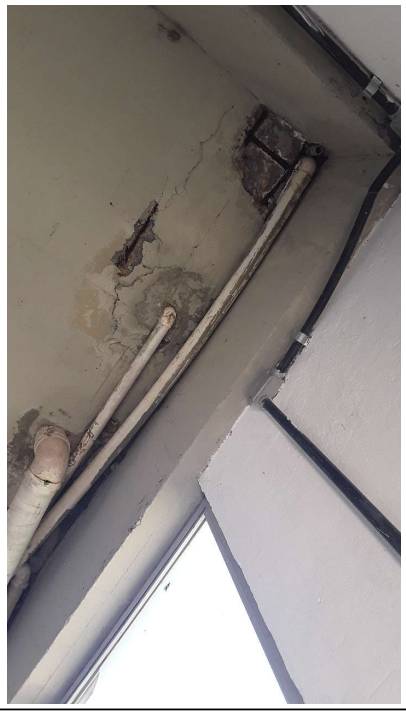
Segmento	Identificação	Não conformidade	Prazo (dias)
Tratamento	**Bomba para produtos quimicos**	3- Instalações físicas inadequadas.	120

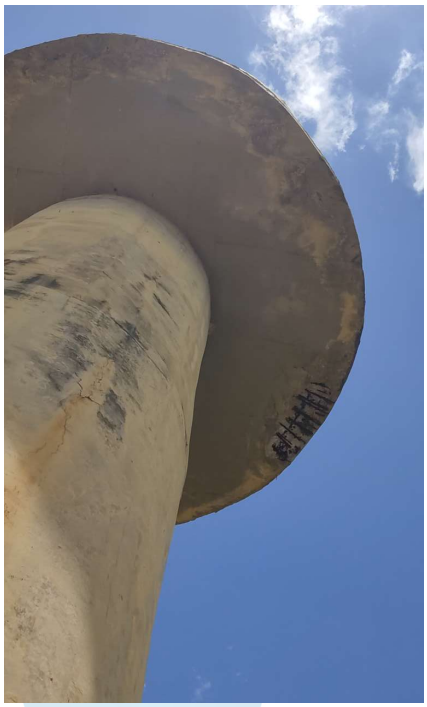
Segmento	Identificação	Não conformidade	Prazo (dias)
Distribuição	**reservatorio elevado zona alta 150m3**	31- Presença de vazamentos, infiltrações e florescências.	30

Observações:
vazamentos agua dentro

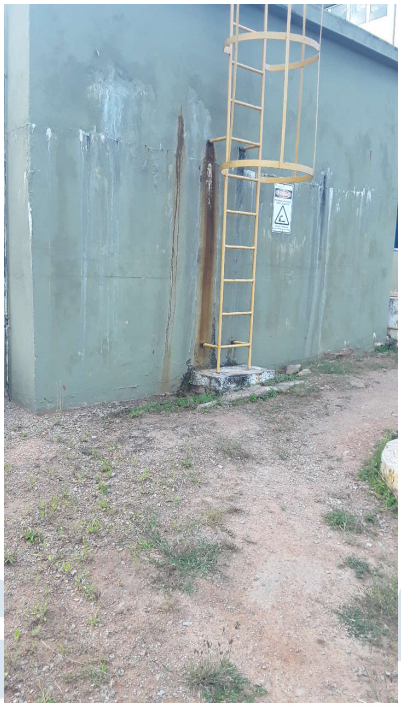
Segmento	Identificação	Não conformidade	Prazo (dias)
Distribuição	**RAD ETA 70mil**	31- Presença de vazamentos, infiltrações e florescências.	60

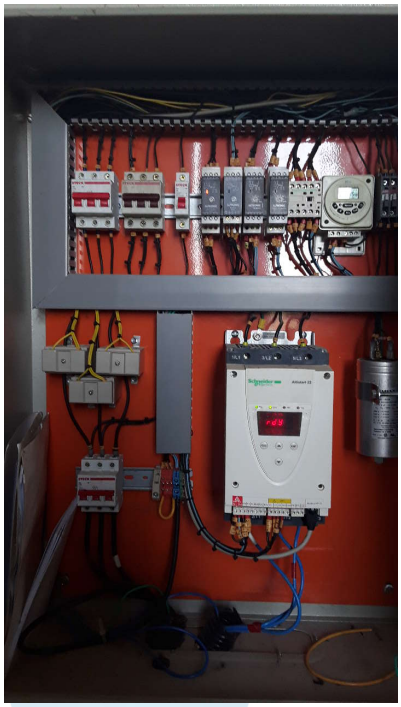
Segmento	Identificação	Não conformidade	Prazo (dias)
Distribuição	**BOOSTER GREGÓRIO**	6- Instalações elétricas em desconformidade com a NR 10.	30

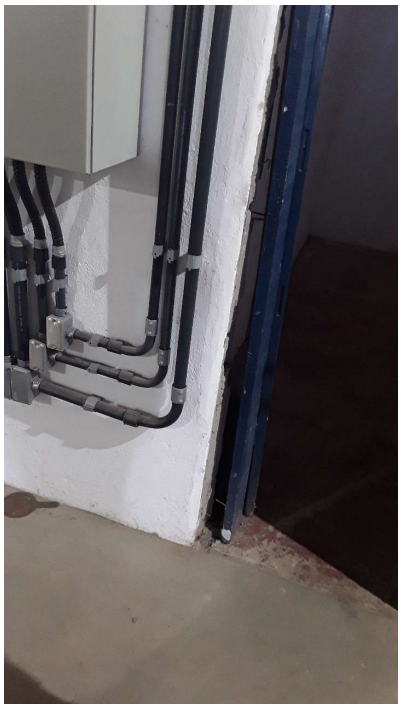
Segmento	Identificação	Não conformidade	Prazo (dias)
Distribuição	**Boster Queimadas e Santaluz**	3- Instalações físicas inadequadas.	60

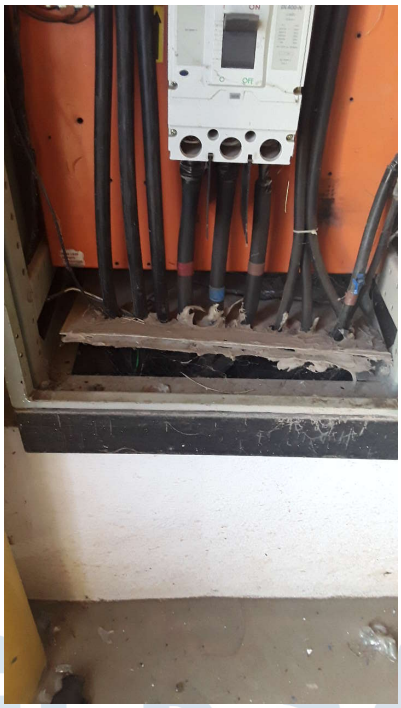
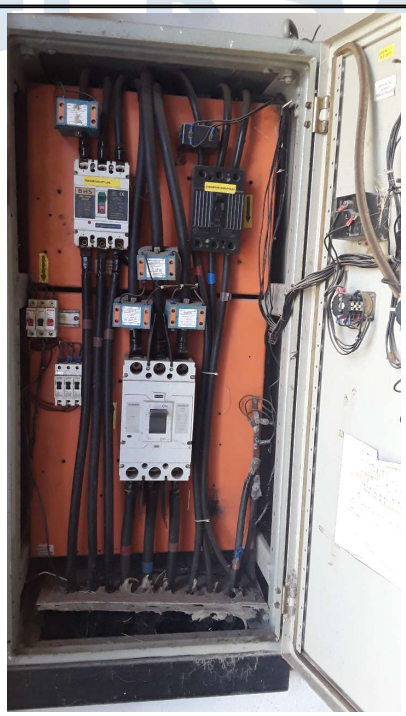
Segmento	Identificação	Não conformidade	Prazo (dias)
Distribuição	**Boster Queimadas e Santaluz**	6- Instalações elétricas em desconformidade com a NR 10.	30

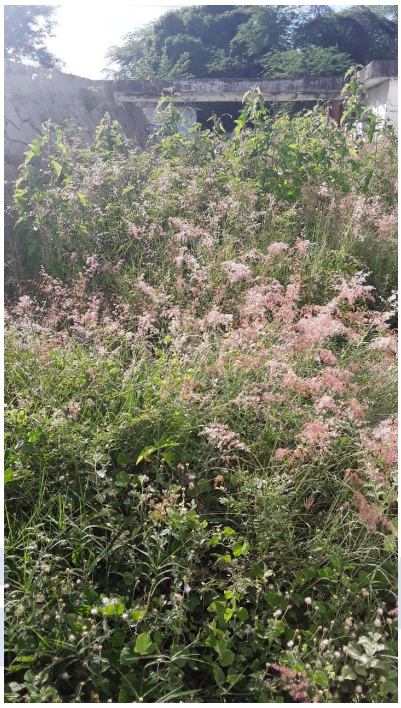
Segmento	Identificação	Não conformidade	Prazo (dias)
Distribuição	**Boster Queimadas e Santaluz**	19- Necessidade de limpeza, arrumação e capina.	Imediato

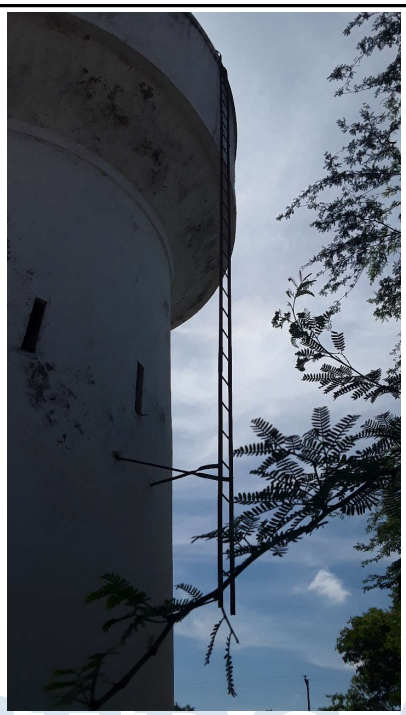
Segmento	Identificação	Não conformidade	Prazo (dias)
Distribuição	**REL 150m3**	27- Escada não instalada e/ou inadequada.	120

Especificar:
Guarda-copo, Patamar de descanso
