RELATÓRIO DE FISCALIZAÇÃO
SISTEMA DE ABASTECIMENTO DE ÁGUA DO MUNICÍPIO DE TEODORO SAMPAIO

Salvador/Ba
Maio/2022

Relatório: Fiscalização dos serviços prestados através de sistemas de abastecimento de água e de esgotamento sanitário.

Município: Teodoro Sampaio

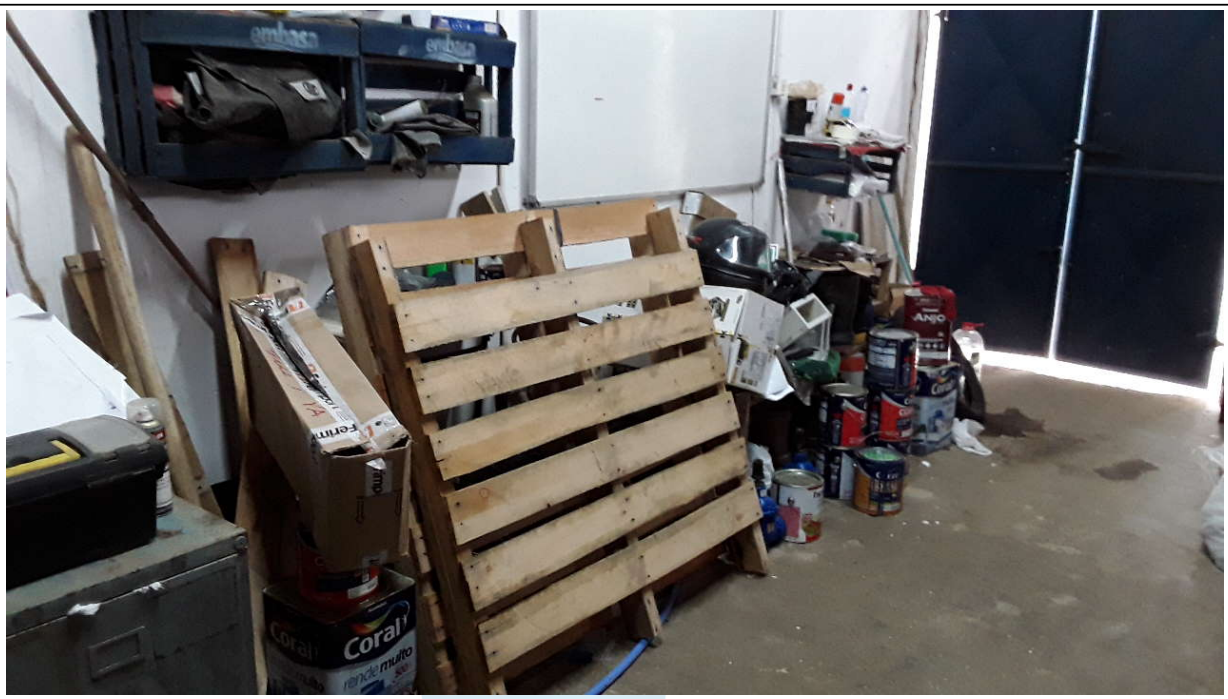
Segmento	Identificação	Não conformidade	Prazo (dias)
Atendimento	**EL**	4- Ausência de mapa de risco visível ou atualizado.	30
Segmento	**Identificação**	**Não conformidade**	**Prazo (dias)**
Atendimento	**EL**	10- Acondicionamento inadequado de materiais.	60

Especificar:
Organização, Armazenagem, Identificação

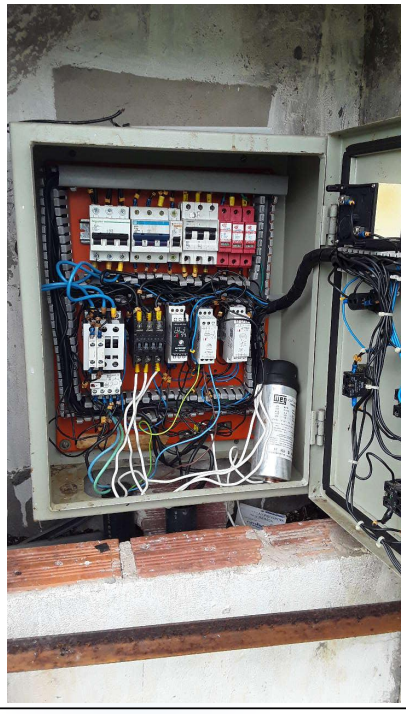
Segmento	Identificação	Não conformidade	Prazo (dias)
Captação	**Poço 03**	6- Instalações elétricas em desconformidade com a NR 10.	60

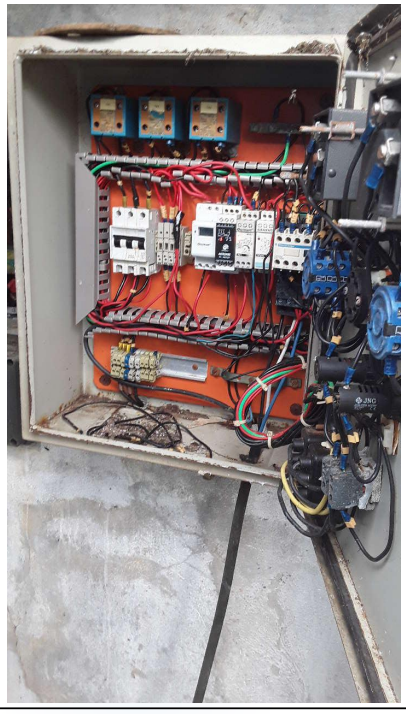
Segmento	Identificação	Não conformidade	Prazo (dias)
Captação	**Poço 06**	6- Instalações elétricas em desconformidade com a NR 10.	60

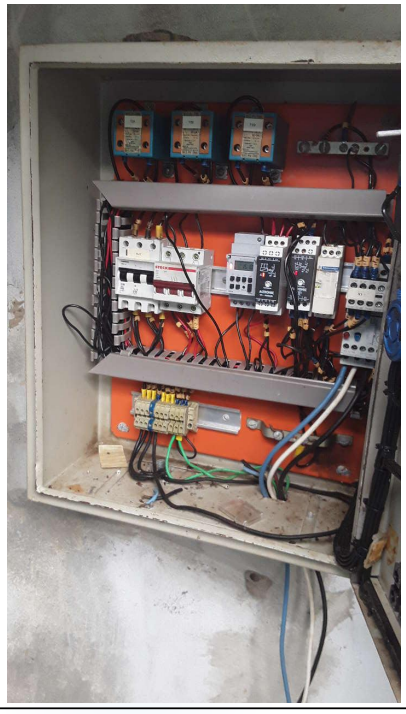
Segmento	Identificação	Não conformidade	Prazo (dias)
Captação	**Poço 04**	6- Instalações elétricas em desconformidade com a NR 10.	30

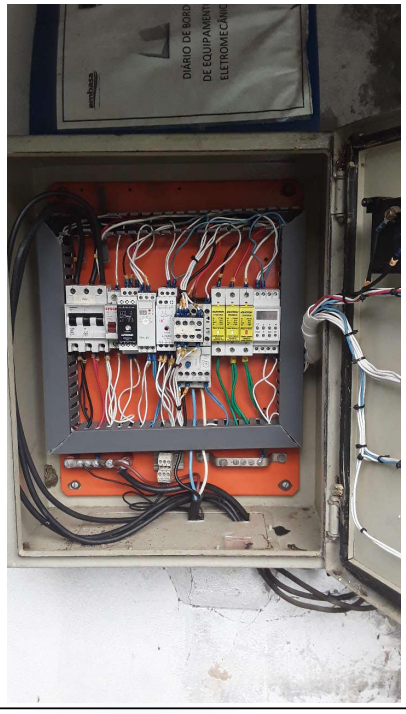
Segmento	Identificação	Não conformidade	Prazo (dias)
Captação	**Poço 04**	6- Instalações elétricas em desconformidade com a NR 10.	30

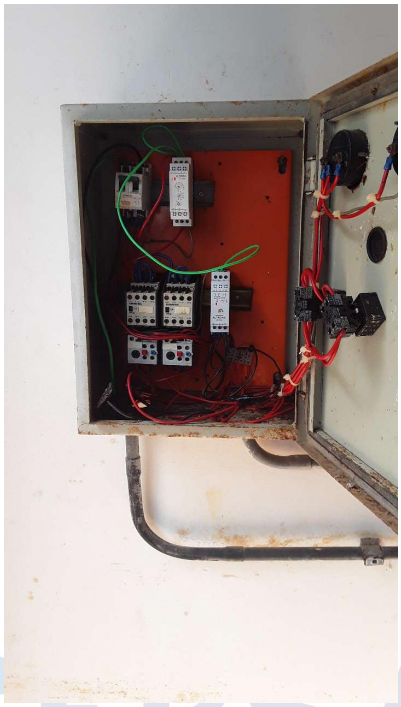
Segmento	Identificação	Não conformidade	Prazo (dias)
Tratamento	**Casa de Química**	6- Instalações elétricas em desconformidade com a NR 10.	60

Observações:
Turbidimetro

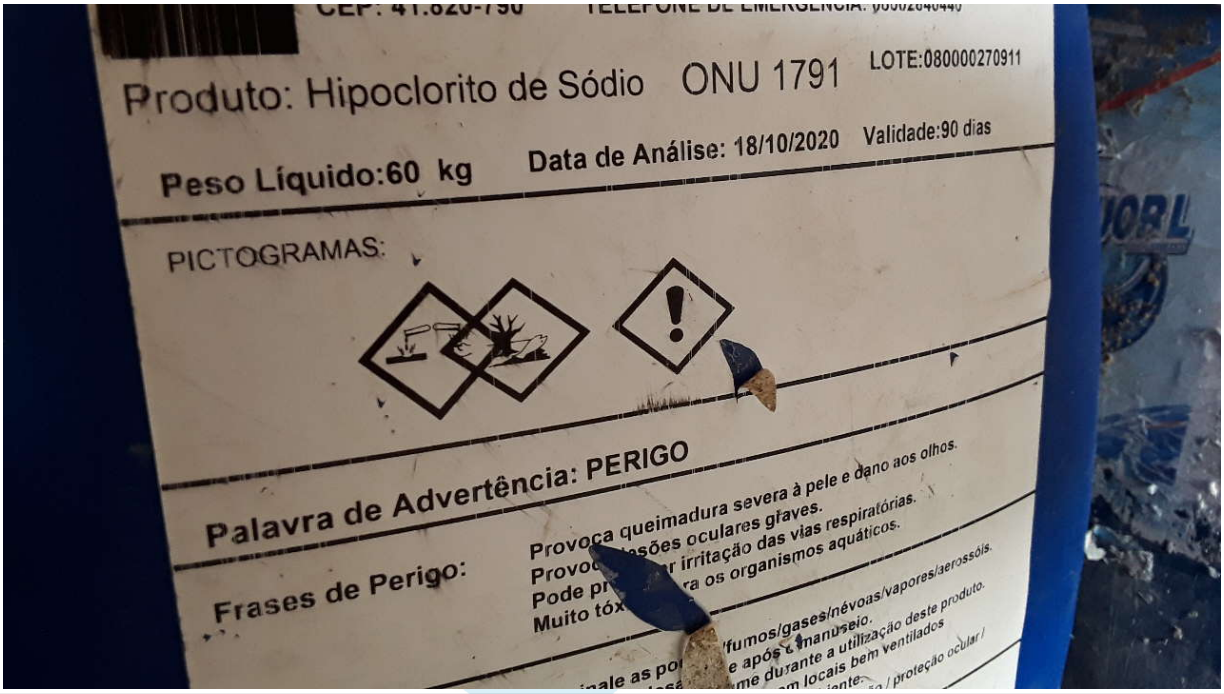
Segmento	Identificação	Não conformidade	Prazo (dias)
Tratamento	**Casa de Química**	84- Produtos químicos fora do prazo de validade.	Imediato

- o descarte **imediato** dos reagentes vencidos e redobrar a atenção para que não se repita a ocorrência.

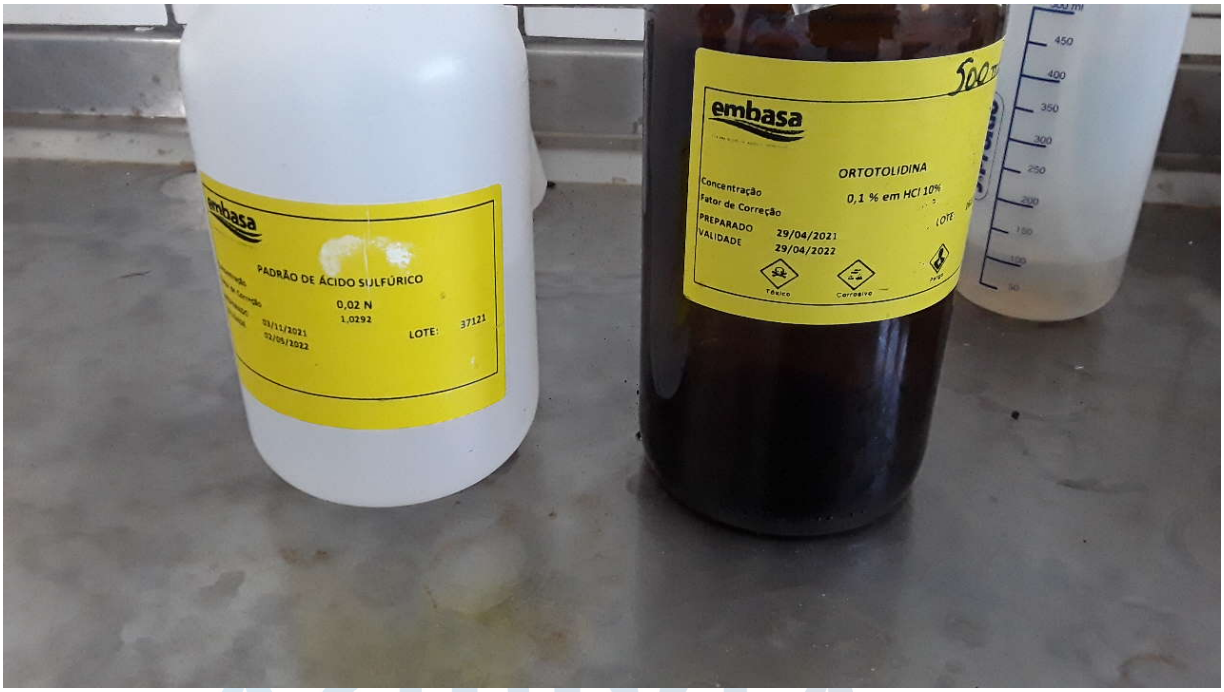
Segmento	Identificação	Não conformidade	Prazo (dias)
Tratamento	**ETA Lustosa**	15- Destinação inadequada de resíduos.	30
Segmento	**Identificação**	**Não conformidade**	**Prazo (dias)**
Tratamento	**ETA Lustosa**	85- Reagentes fora do prazo de validade e/ou indisponíveis na bancada de trabalho.	Imediato

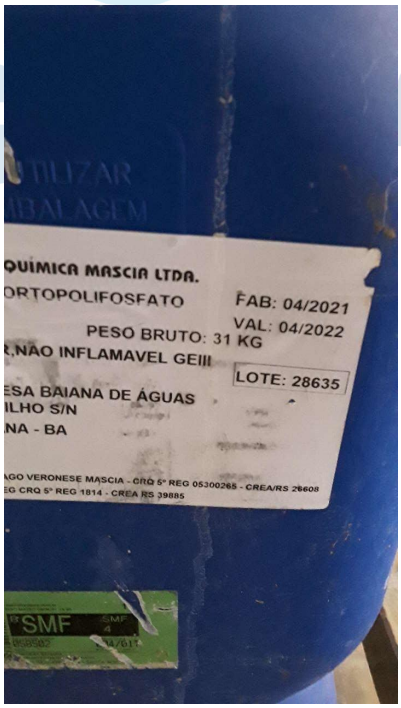
Segmento	Identificação	Não conformidade	Prazo (dias)
Tratamento	**ETA**	84- Produtos químicos fora do prazo de validade.	Imediato

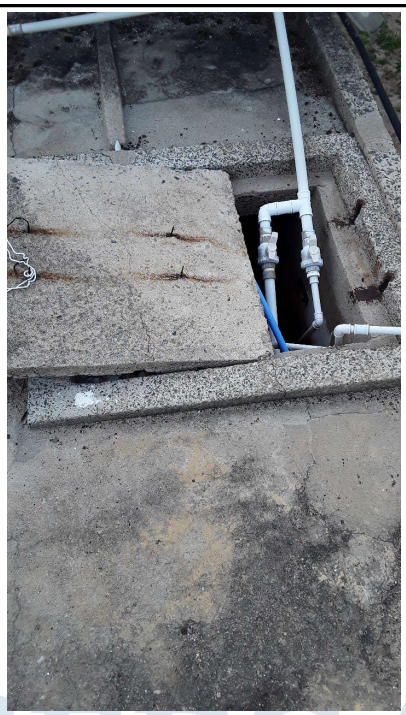
Segmento	Identificação	Não conformidade	Prazo (dias)
Tratamento	**ETA**	14- Caixas de passagem inadequadas.	60

Especificar:
Tampa, Estrutura, Drenagem, Limpeza

A estrutura da ETA sofre com infestação de pardais, as paredes estão sempre sujas de fezes. As caixas de inspeção estão com as tampas bastante deterioradas; as que foram trazidas para substituição estão deixadas na área da ETA há pelo menos 3, 4 meses, sem previsão de colocação, já com sinais de deterioração.

- a colocação **imediata** das tampas das caixas de inspeção, devendo substituir por um modelo ergonômico, que favoreça o manuseio.

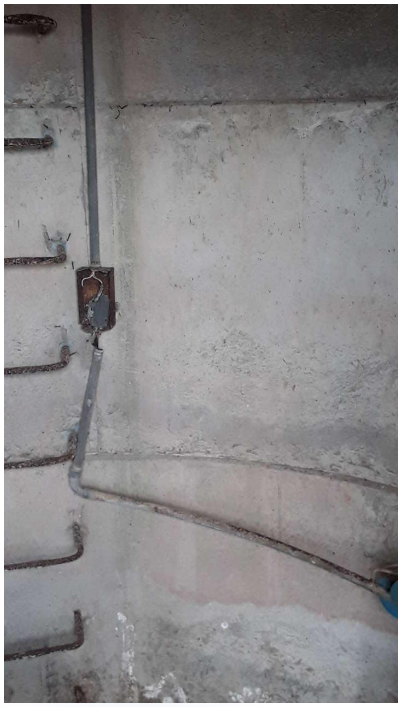
Segmento	Identificação	Não conformidade	Prazo (dias)
Distribuição	**REL 300m3**	6- Instalações elétricas em desconformidade com a NR 10.	30

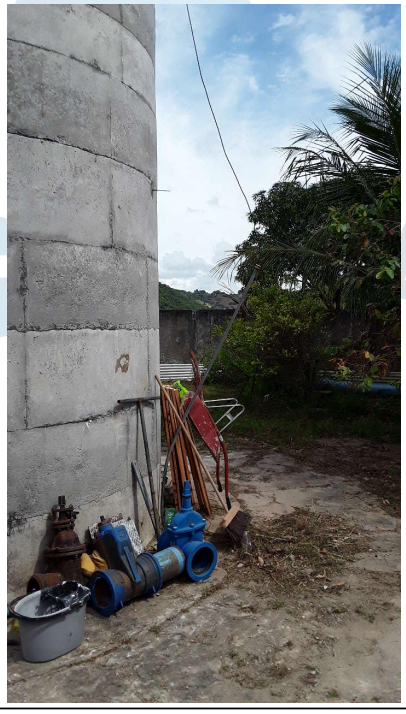
Segmento	Identificação	Não conformidade	Prazo (dias)
Distribuição	REL 300m3	34- Medidor de nível inadequado e/ou sem funcionamento.	60
Segmento	Identificação	Não conformidade	Prazo (dias)
Distribuição	REL 300m3	35- Ausência de controle de nível (relatórios).	60
Segmento	Identificação	Não conformidade	Prazo (dias)
Distribuição	REL 300m3	61- Ausência de ventosa instalada após a válvula de fechamento do reservatório.	120
Segmento	Identificação	Não conformidade	Prazo (dias)
Distribuição	REL 300m3	63- Ausência de descarga de fundo disponível e operante.	120
Segmento	Identificação	Não conformidade	Prazo (dias)
Distribuição	REL 300m3	66- Dispositivo limitador de nível máximo sem funcionamento.	120
Segmento	Identificação	Não conformidade	Prazo (dias)
Distribuição	REL 300m3	67- Ausência de higienização periódica.	120
Segmento	Identificação	Não conformidade	Prazo (dias)
Distribuição	REL 300m3	68- Para-raio inoperante.	30

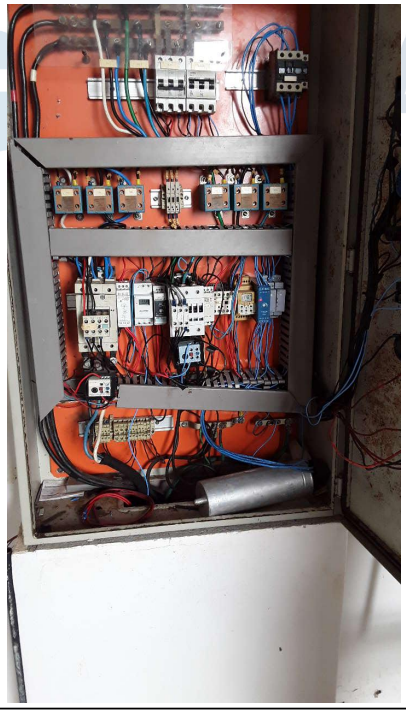
Segmento	Identificação	Não conformidade	Prazo (dias)
Distribuição	**Casa de Bombas 02**	6- Instalações elétricas em desconformidade com a NR 10.	30

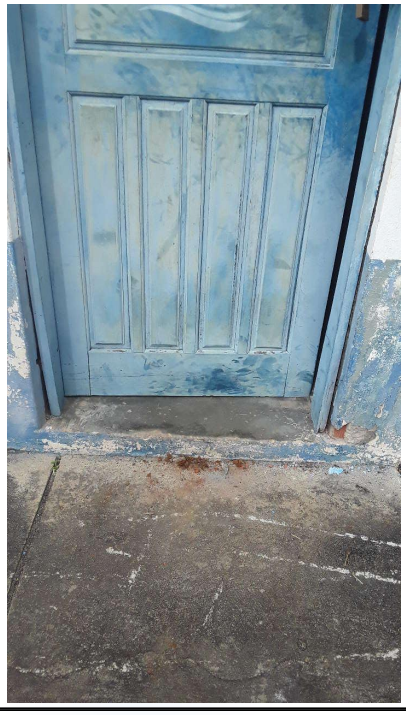
Segmento	Identificação	Não conformidade	Prazo (dias)
Distribuição	**Casa de Bombas 01**	3- Instalações físicas inadequadas.	60

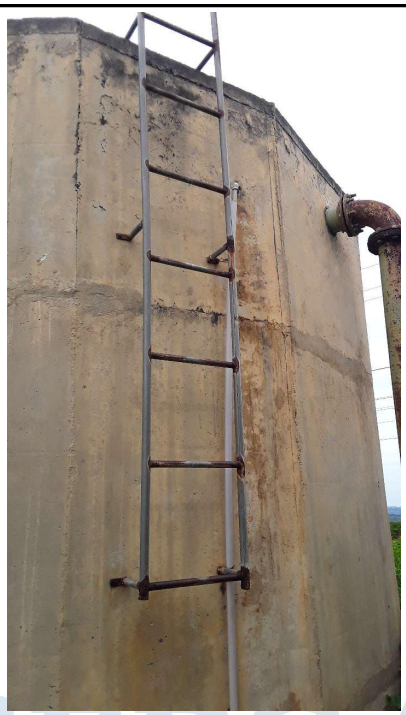
Segmento	Identificação	Não conformidade	Prazo (dias)
Distribuição	**RAD Pau Brasil**	27- Escada não instalada e/ou inadequada.	120

Especificar:
Deteriorada, Inadequada

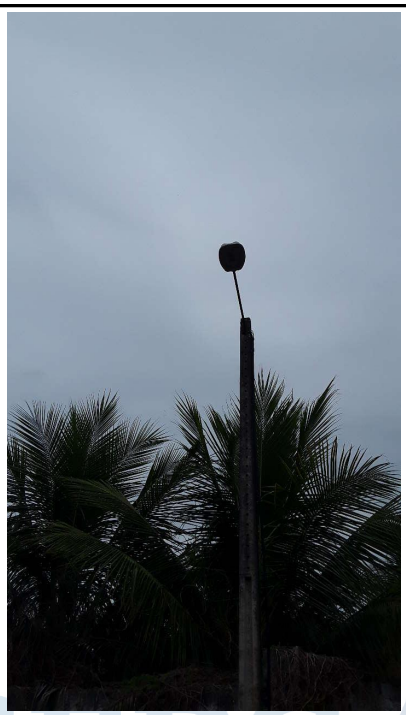
Segmento	Identificação	Não conformidade	Prazo (dias)
Distribuição	**Poço 01**	7- Condições de trabalho inadequadas.	30

Especificar:
Iluminação
