RELATÓRIO DE FISCALIZAÇÃO
SISTEMA DE ABASTECIMENTO DE ÁGUA
DO MUNICÍPIO DE TEOFILÂNDIA

Salvador/BA
Abril/2022

Município: Teofilândia

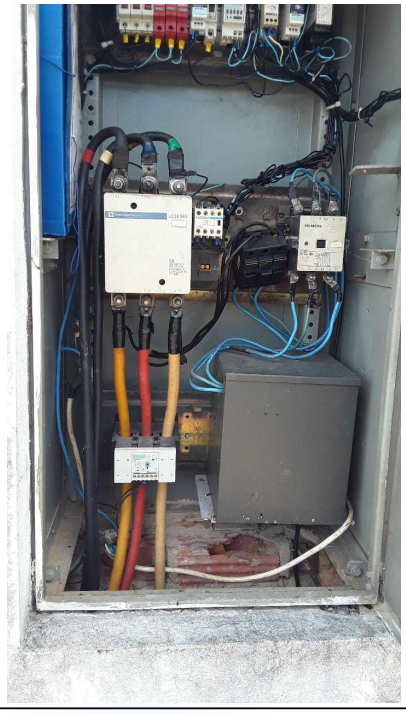
Segmento	Identificação	Não conformidade	Prazo (dias)
Captação	**Poço 24**	6- Instalações elétricas em desconformidade com a NR 10.	60

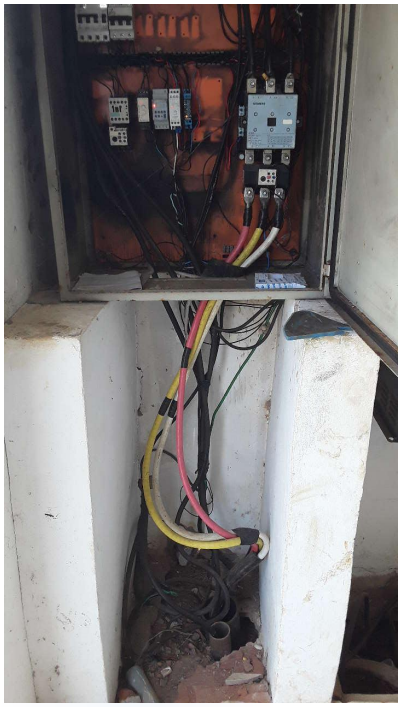
Segmento	Identificação	Não conformidade	Prazo (dias)
Captação	**Poço 02**	6- Instalações elétricas em desconformidade com a NR 10.	60

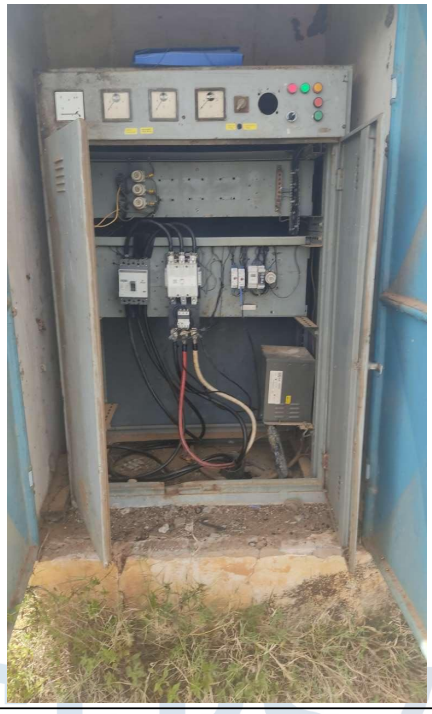
Segmento	Identificação	Não conformidade	Prazo (dias)
Captação	**POCO 34**	4- Ausência de mapa de risco visível ou atualizado.	30
Segmento	**Identificação**	**Não conformidade**	**Prazo (dias)**
Captação	**POCO 34**	6- Instalações elétricas em desconformidade com a NR 10.	60

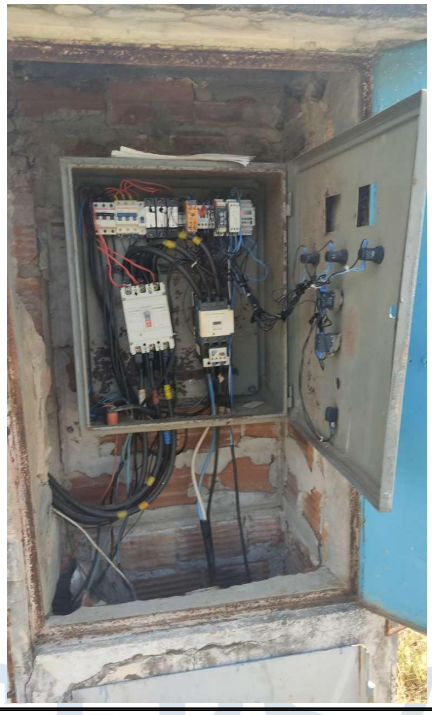
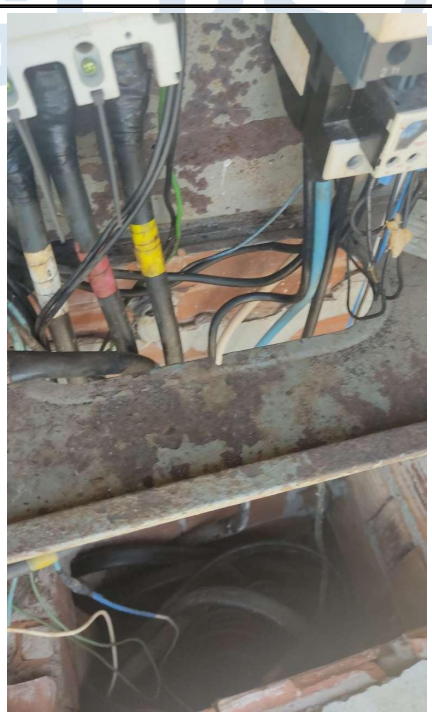
Segmento	Identificação	Não conformidade	Prazo (dias)
Captação	**POCO 16**	4- Ausência de mapa de risco visível ou atualizado.	30
Segmento	**Identificação**	**Não conformidade**	**Prazo (dias)**
Captação	**POCO 16**	6- Instalações elétricas em desconformidade com a NR 10.	60

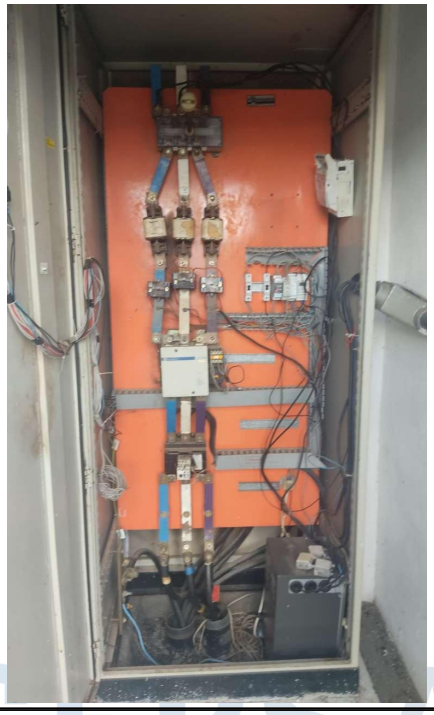
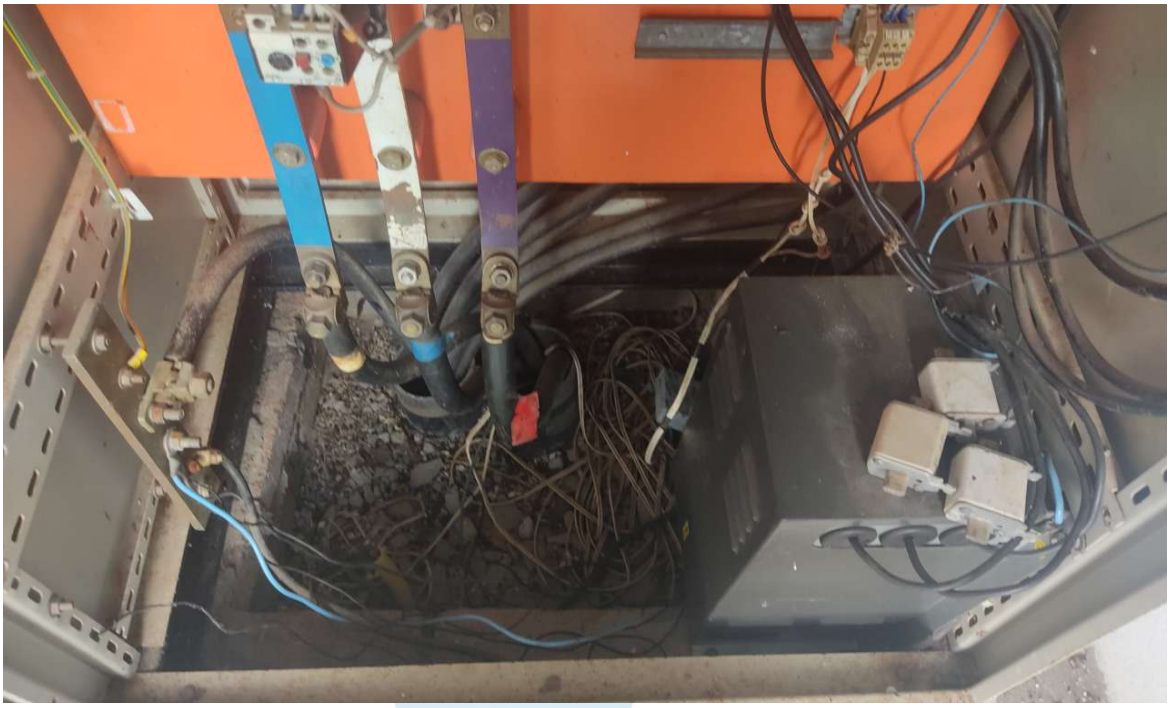
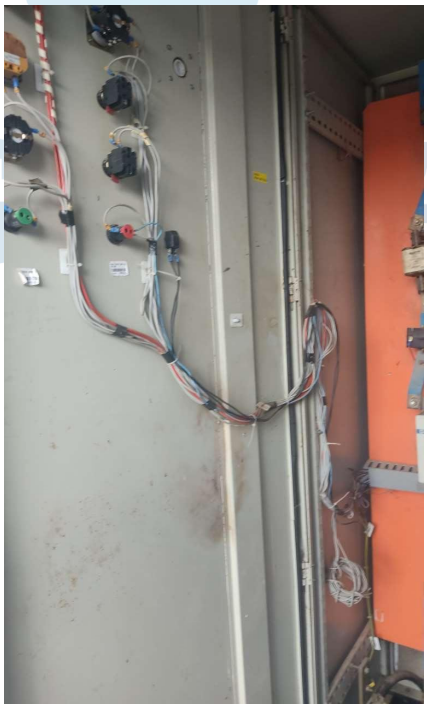
Segmento	Identificação	Não conformidade	Prazo (dias)
Captação	**poco 18**	4- Ausência de mapa de risco visível ou atualizado.	30
Segmento	**Identificação**	**Não conformidade**	**Prazo (dias)**
Captação	**poco 18**	6- Instalações elétricas em desconformidade com a NR 10.	60

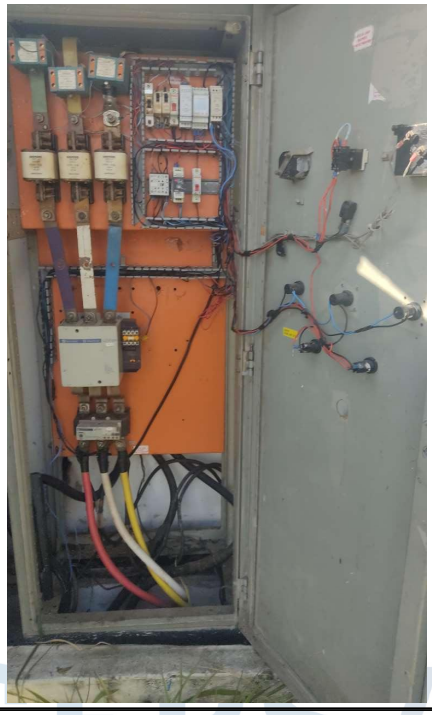
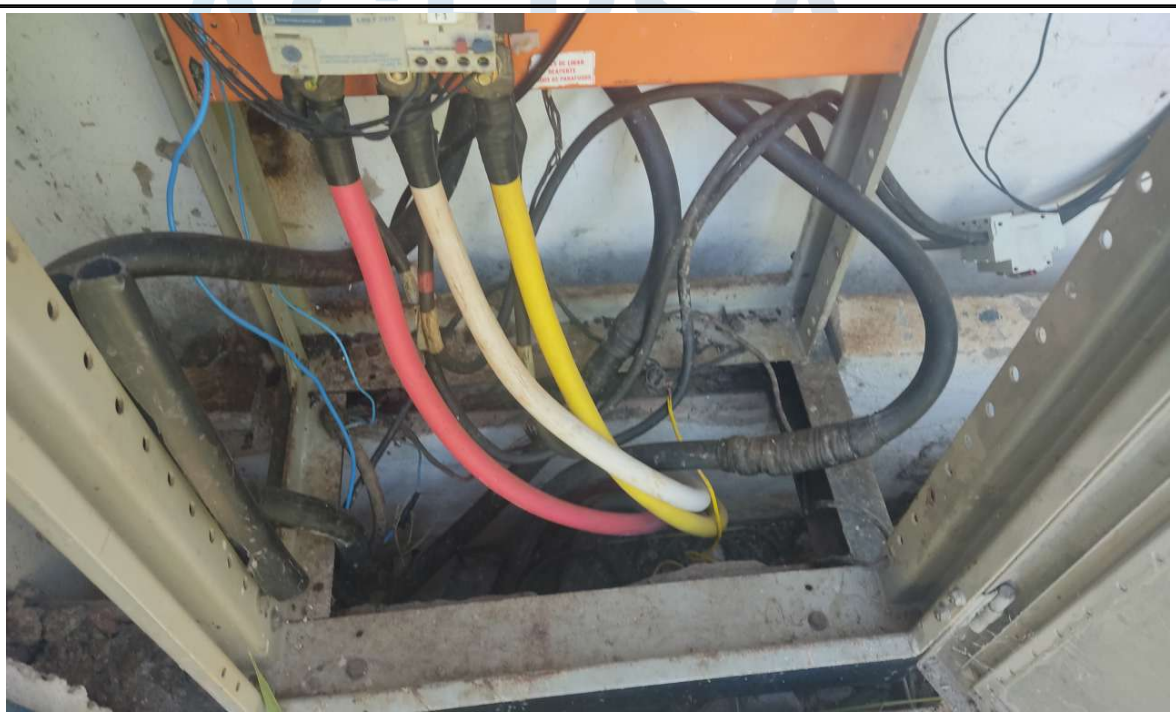
Segmento	Identificação	Não conformidade	Prazo (dias)
Captação	**poco 20**	4- Ausência de mapa de risco visível ou atualizado.	30
Segmento	**Identificação**	**Não conformidade**	**Prazo (dias)**
Captação	**poco 20**	6- Instalações elétricas em desconformidade com a NR 10.	60

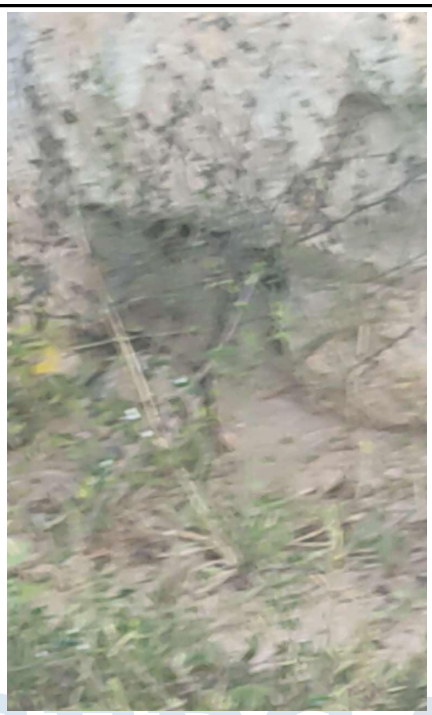
Segmento	Identificação	Não conformidade	Prazo (dias)
Captação	**poco 28**	9- Indícios ou presença de animais na área.	30

Observações:
abelha

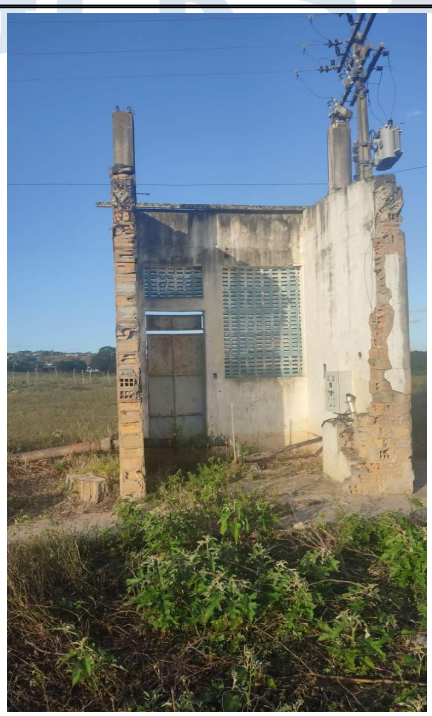
Segmento	Identificação	Não conformidade	Prazo (dias)
Captação	**poco 1**	4- Ausência de mapa de risco visível ou atualizado.	30
Segmento	**Identificação**	**Não conformidade**	**Prazo (dias)**
Captação	**poco 1**	5- Ausência de equipamentos e mobiliário em quantidade e qualidade adequadas e sem bom estado de conservação e funcionamento.	30

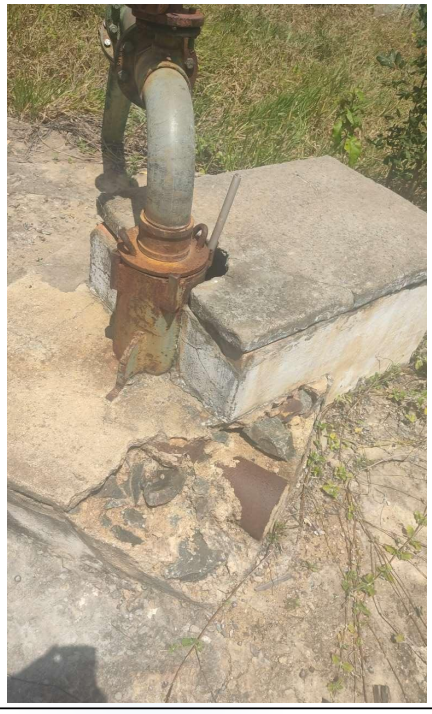
Segmento	Identificação	Não conformidade	Prazo (dias)
Captação	**poco 22 zoador zona rural**	40- Laje de concreto em desconformidade com a norma (1 m² x 10 cm).	30

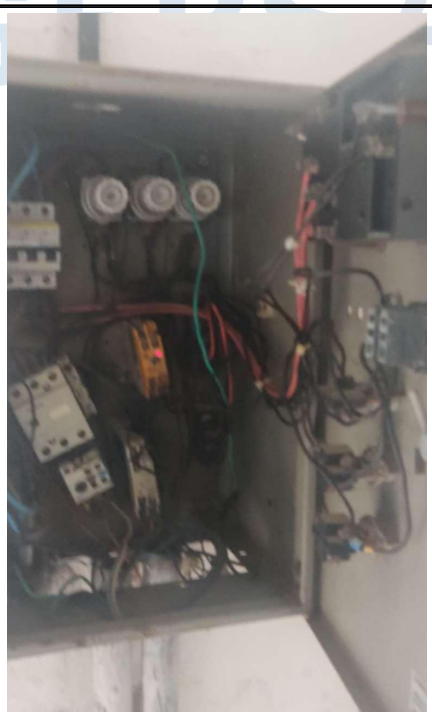
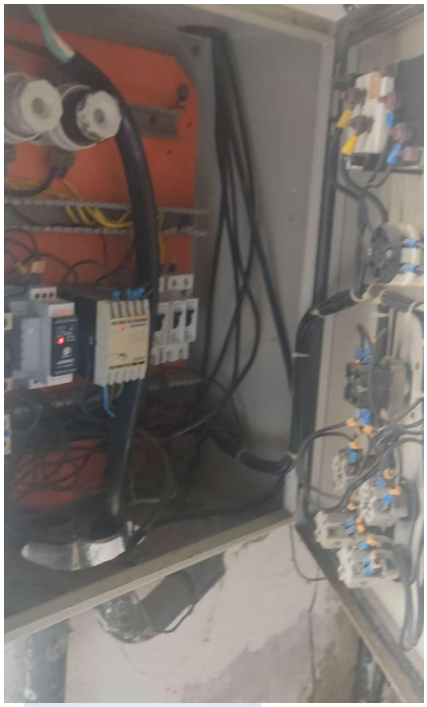
Segmento	Identificação	Não conformidade	Prazo (dias)
Distribuição	**casa de bomva**	4- Ausência de mapa de risco visível ou atualizado.	Imediato
Segmento	**Identificação**	**Não conformidade**	**Prazo (dias)**
Distribuição	**casa de bomva**	6- Instalações elétricas em desconformidade com a NR 10.	30

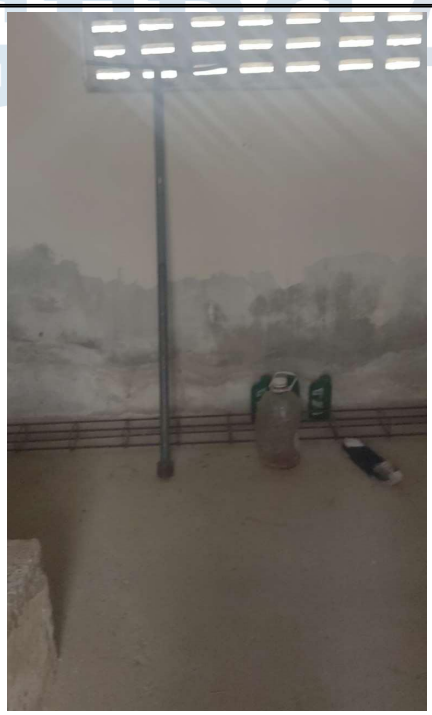
Segmento	Identificação	Não conformidade	Prazo (dias)
Distribuição	**casa de bomva**	10- Acondicionamento inadequado de materiais.	Imediato

Especificar:
Armazenagem

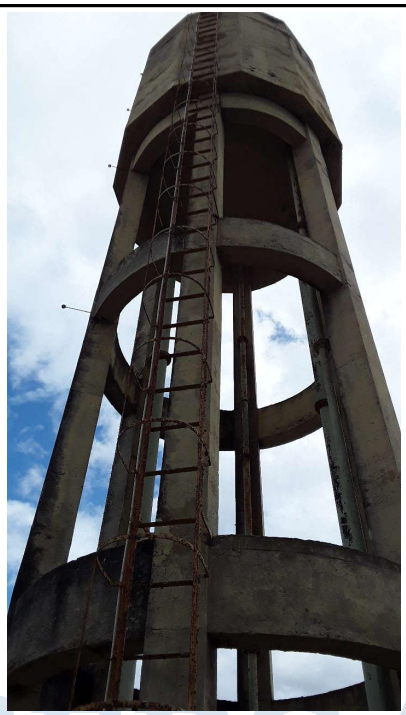
Segmento	Identificação	Não conformidade	Prazo (dias)
Distribuição	**REL**	27- Escada não instalada e/ou inadequada.	120

Especificar:
Deteriorada, Sistema de bloqueio, Patamar de descanso

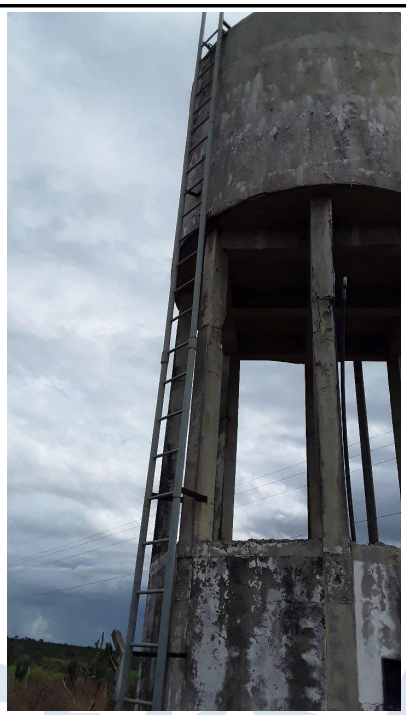
Segmento	Identificação	Não conformidade	Prazo (dias)
Distribuição	**REL Povoado do Canto**	27- Escada não instalada e/ou inadequada.	120

Especificar:
Guarda-copo, Deteriorada, Sistema de bloqueio

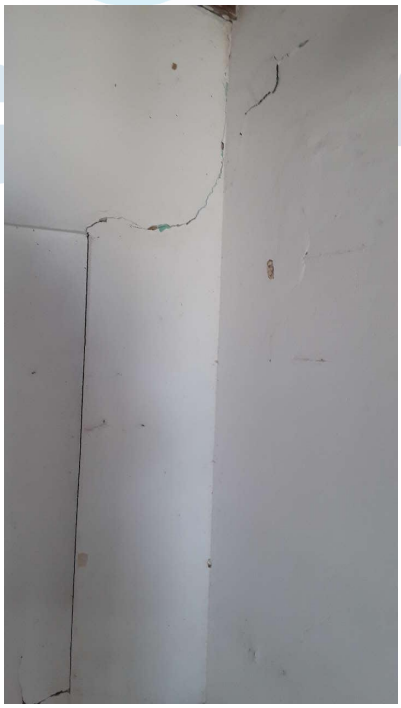
Segmento	Identificação	Não conformidade	Prazo (dias)
Distribuição	**Booster**	3- Instalações físicas inadequadas.	60

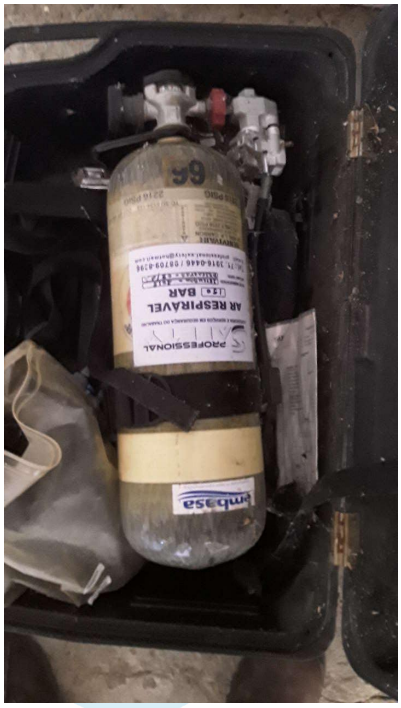
Segmento	Identificação	Não conformidade	Prazo (dias)
Distribuição	**EEAT 00**	17- Ausência do fornecimento e/ou utilização de EPIs.	Imediato

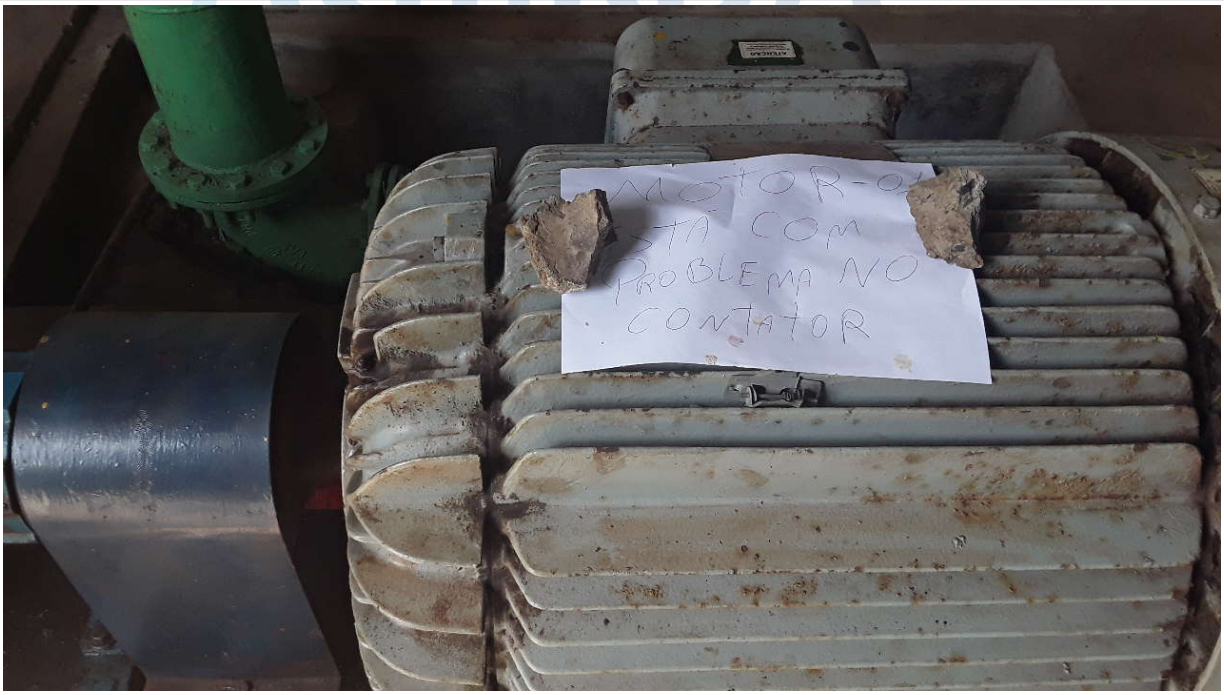
Segmento	Identificação	Não conformidade	Prazo (dias)
Distribuição	**EEAT II (Teofilândia)**	5- Ausência de equipamentos e mobiliário em quantidade e qualidade adequadas e sem bom estado de conservação e funcionamento.	60

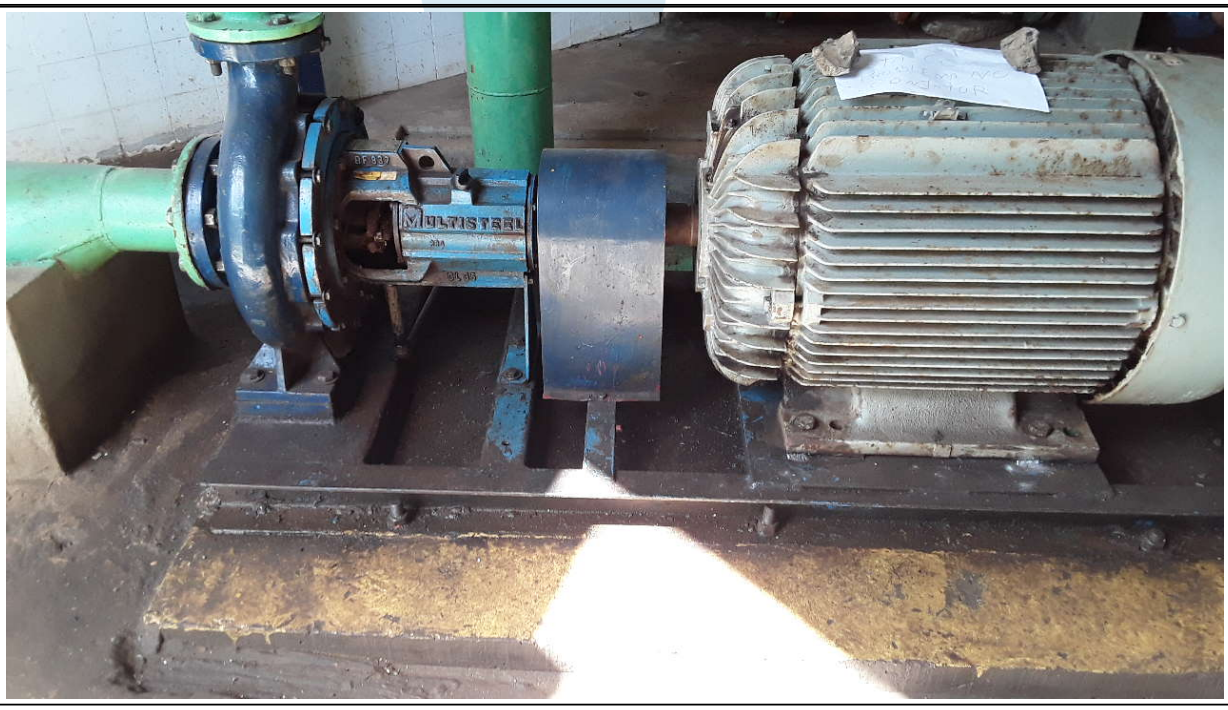
Segmento	Identificação	Não conformidade	Prazo (dias)
Distribuição	**EEAT II (Teofilândia)**	30- Presença de vazamentos e/ou infiltrações.	60

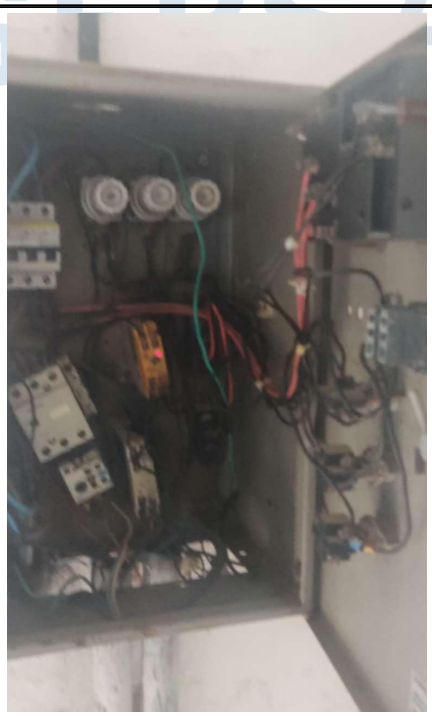
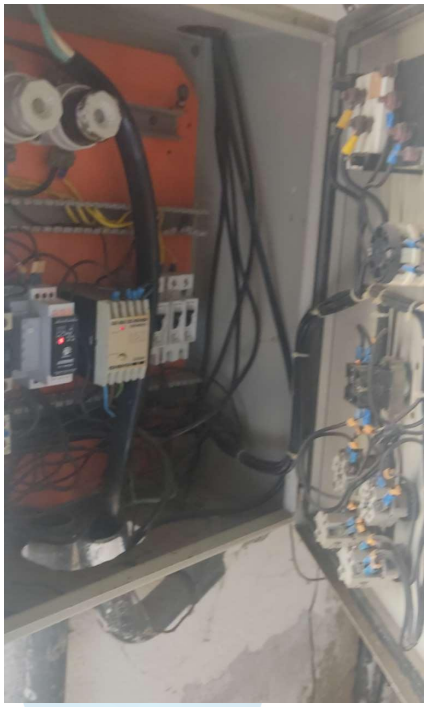
Segmento	Identificação	Não conformidade	Prazo (dias)
Distribuição	**casa de bomva**	4- Ausência de mapa de risco visível ou atualizado.	Imediato
Segmento	**Identificação**	**Não conformidade**	**Prazo (dias)**
Distribuição	**casa de bomva**	6- Instalações elétricas em desconformidade com a NR 10.	30

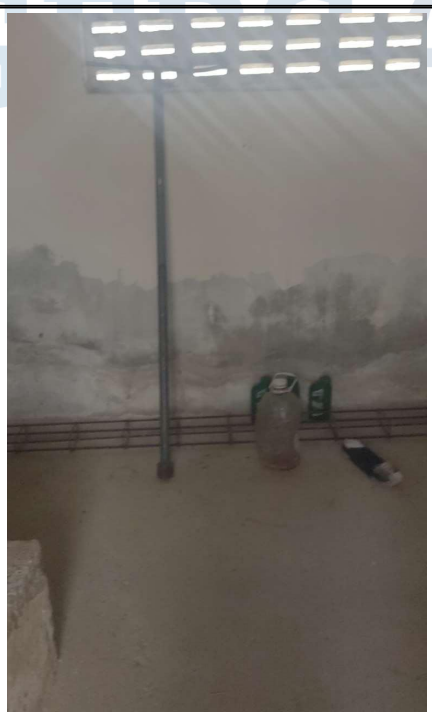
Segmento	Identificação	Não conformidade	Prazo (dias)
Distribuição	**casa de bomva**	10- Acondicionamento inadequado de materiais.	Imediato

Especificar:
Armazenagem

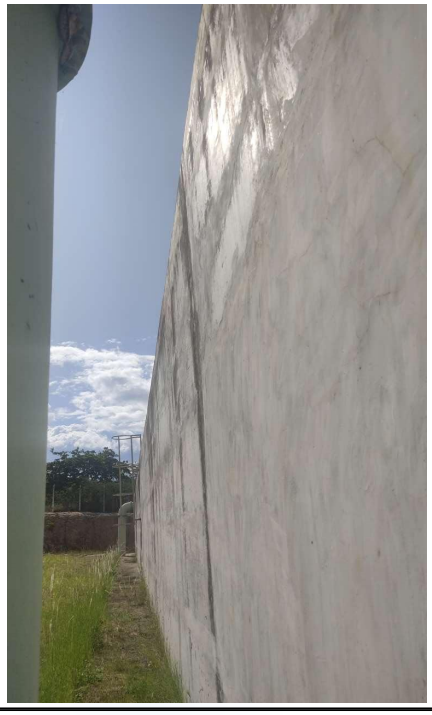
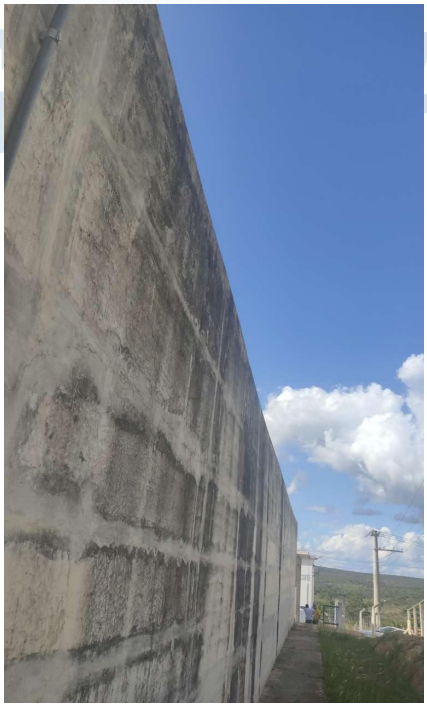
Segmento	Identificação	Não conformidade	Prazo (dias)
Distribuição	**reservatorio 10 milhoes m3**	55- Ausência de guarda-corpo de laje de cobertura instalado e em boas condições.	60

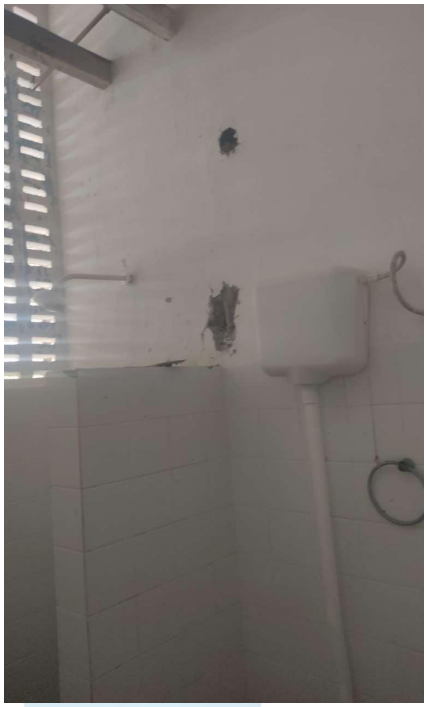
Segmento	Identificação	Não conformidade	Prazo (dias)
Distribuição	**ESTACAO ELEVATORIA 2**	3- Instalações físicas inadequadas.	30
