RELATÓRIO DE FISCALIZAÇÃO
SISTEMAS DE ABASTECIMENTO DE ÁGUA
DO MUNICÍPIO DE AURELINO LEAL

Município: Aurelino Leal

Período: 12 a 16 de setembro de 2022

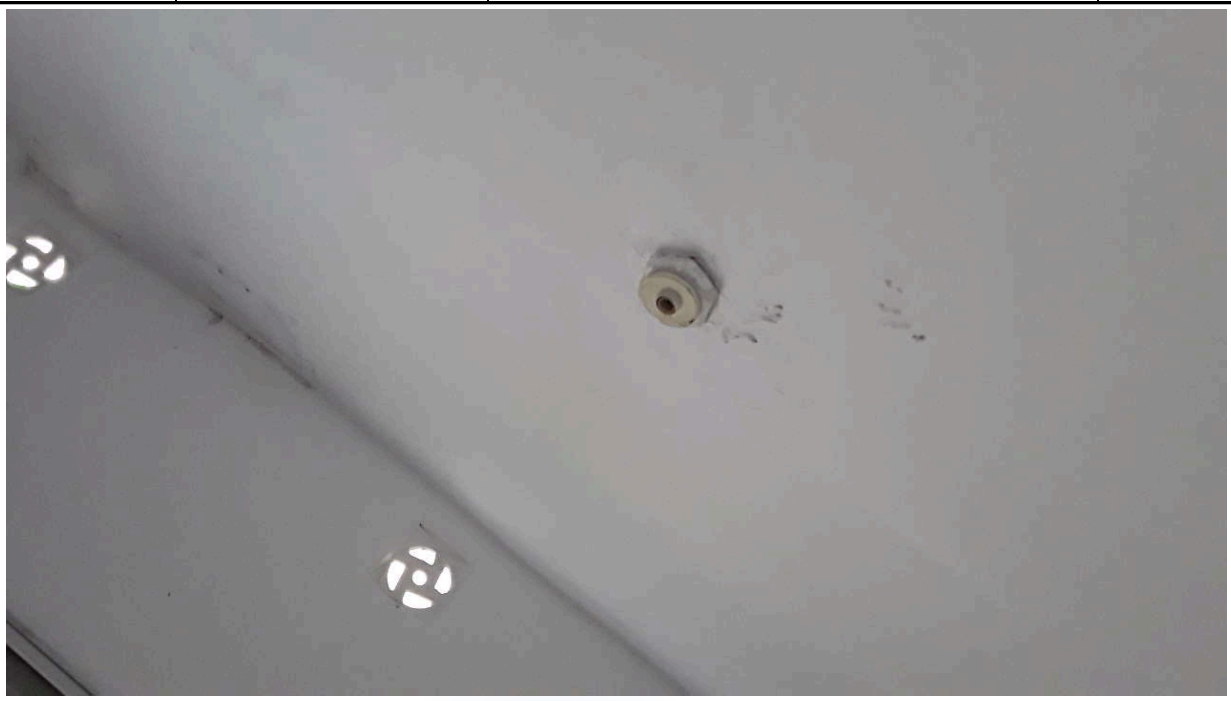
Segmento	Identificação	Não conformidade	Prazo (dias)
Atendimento	**Almoxarifado_Escritorio local**	1- Ausência de sinalização adequada.	30

Especificar:
Identificação, Restrição do Acesso, Riscos Específicos

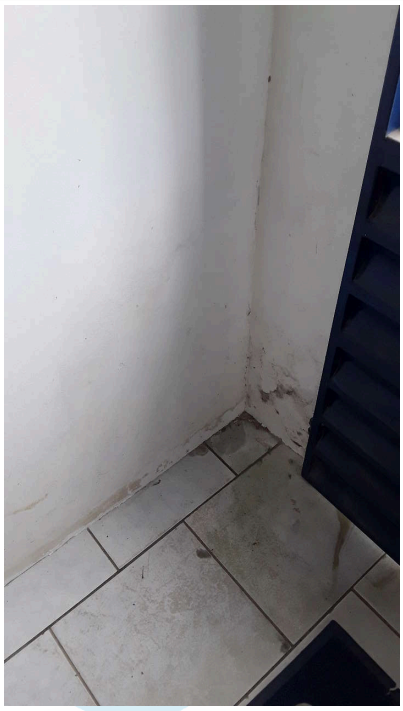
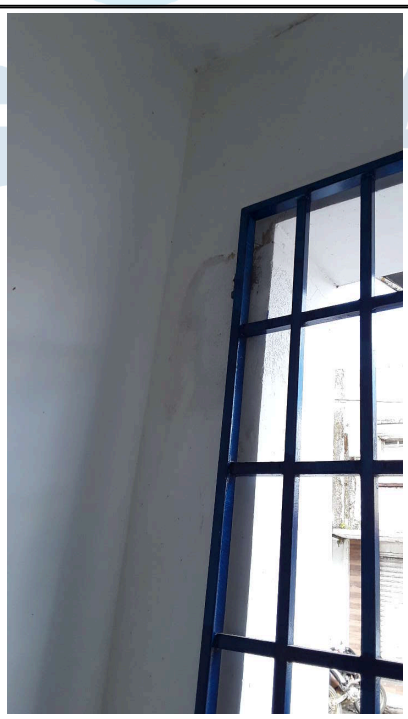
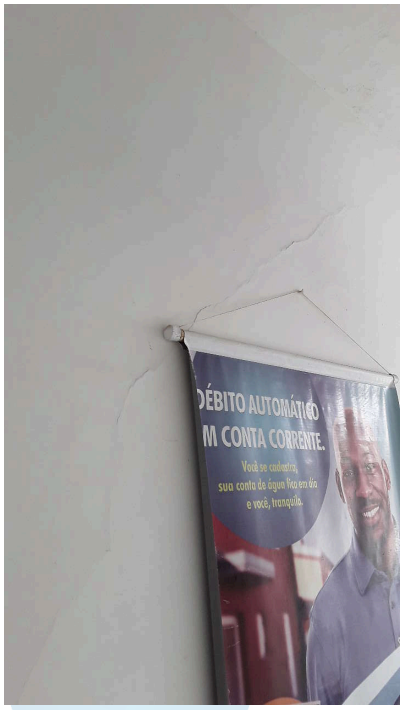
Segmento	Identificação	Não conformidade	Prazo (dias)
Atendimento	**Escritorio local**	3- Instalações físicas inadequadas.	30

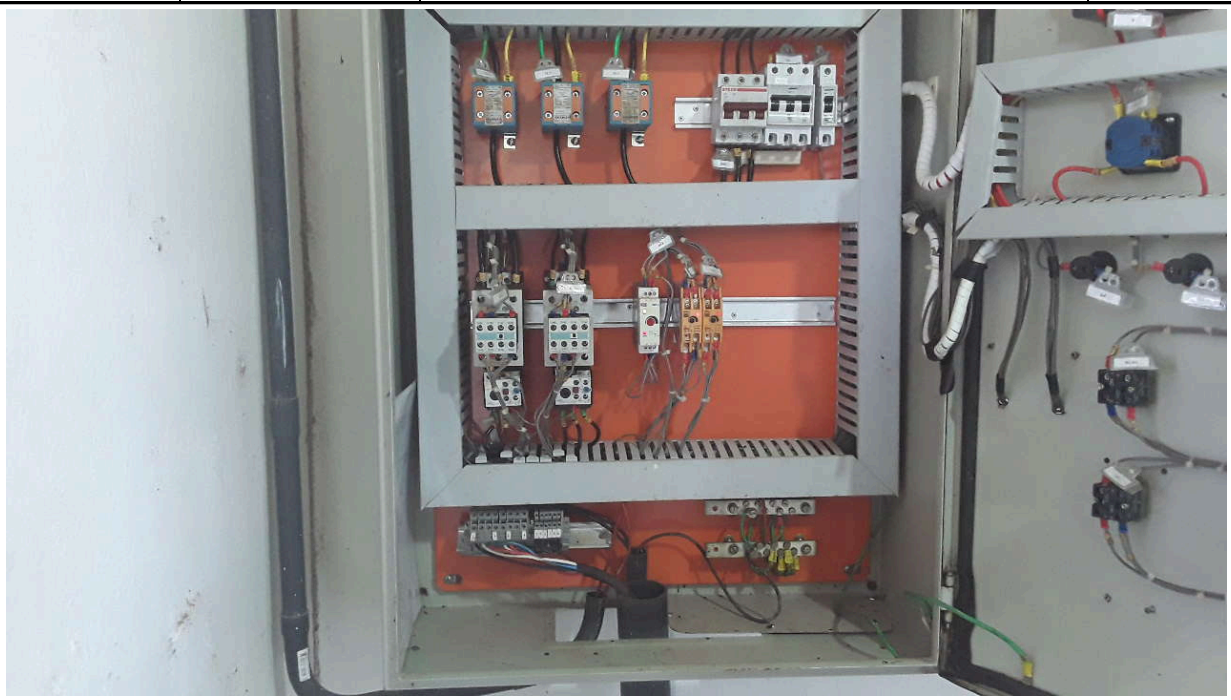
Segmento	Identificação	Não conformidade	Prazo (dias)
Captação	**Captação Rio do Banco**	6- Instalações elétricas em desconformidade com a NR 10.	60

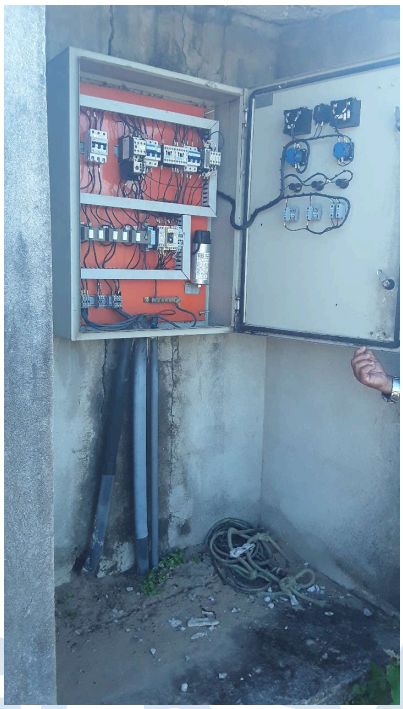
Segmento	Identificação	Não conformidade	Prazo (dias)
Captação	**Rio gongogi**	5- Ausência de equipamentos e mobiliário em quantidade e qualidade adequadas e sem bom estado de conservação e funcionamento.	30

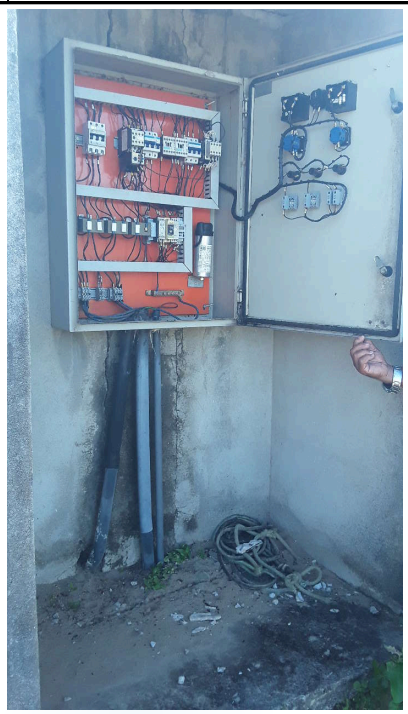
Segmento	Identificação	Não conformidade	Prazo (dias)
Captação	**Rio gongogi**	6- Instalações elétricas em desconformidade com a NR 10.	30

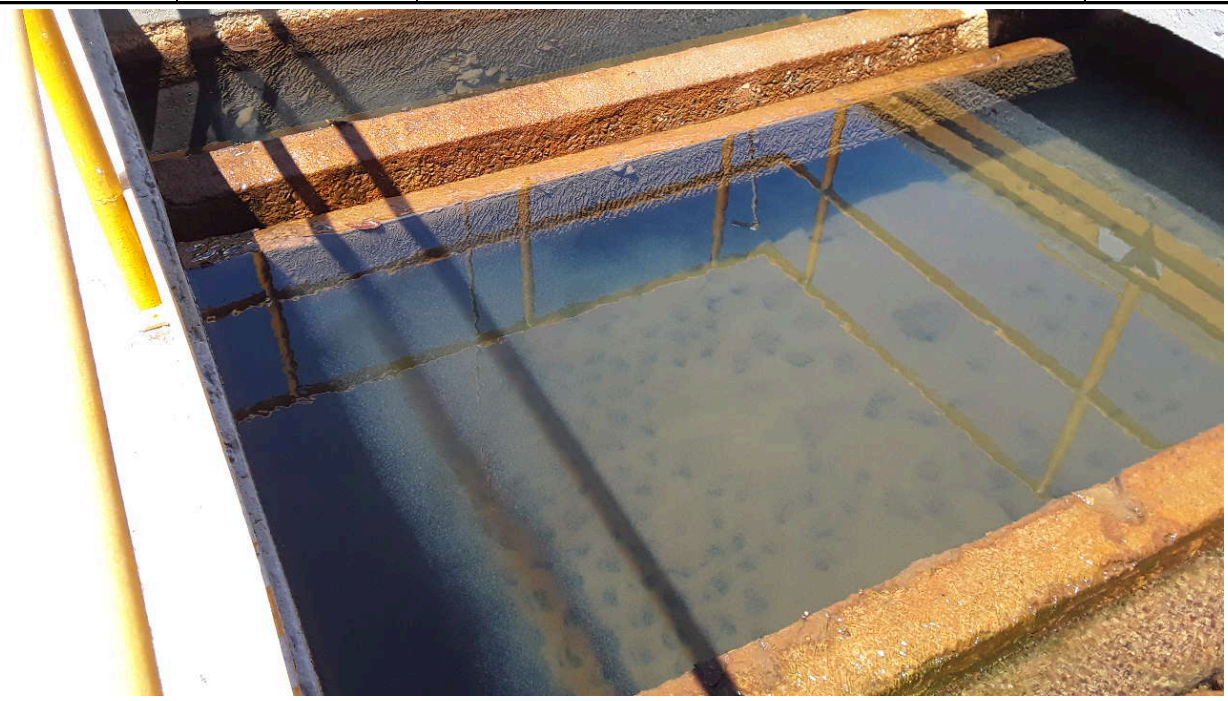
Segmento	Identificação	Não conformidade	Prazo (dias)
Tratamento	**ETA Aurelino Leal e Ubaitaba**	22- Limpeza irregular no tanque de contato.	Imediato

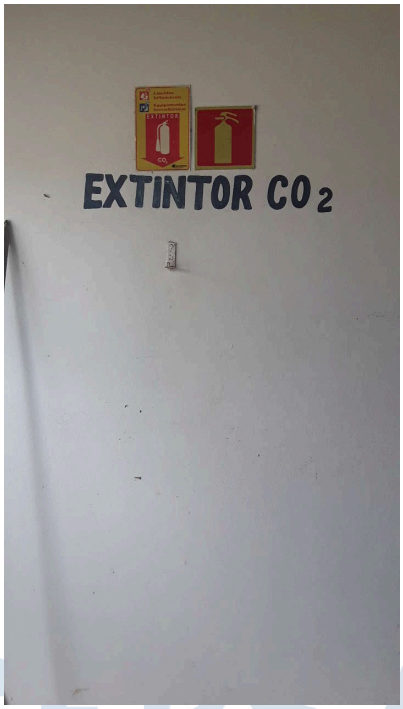
Segmento	Identificação	Não conformidade	Prazo (dias)
Tratamento	**Casa de Química**	18- Ausência de extintor de incêndio disponibilizado e/ou sinalizado adequadamente.	60

Especificar:
Disponibilizados

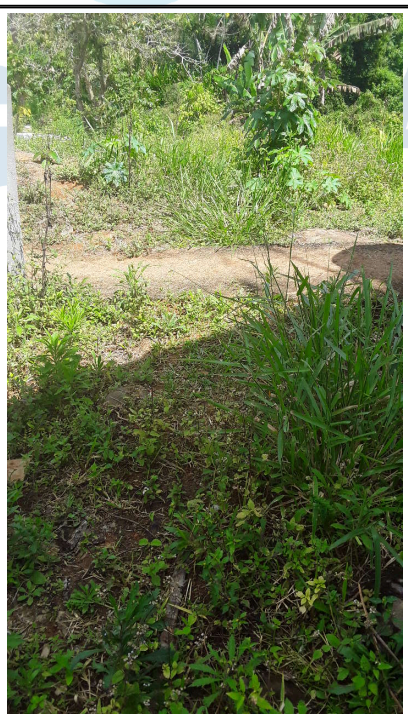
Segmento	Identificação	Não conformidade	Prazo (dias)
Tratamento	**Reservatorios**	19- Necessidade de limpeza, arrumação e capina.	30

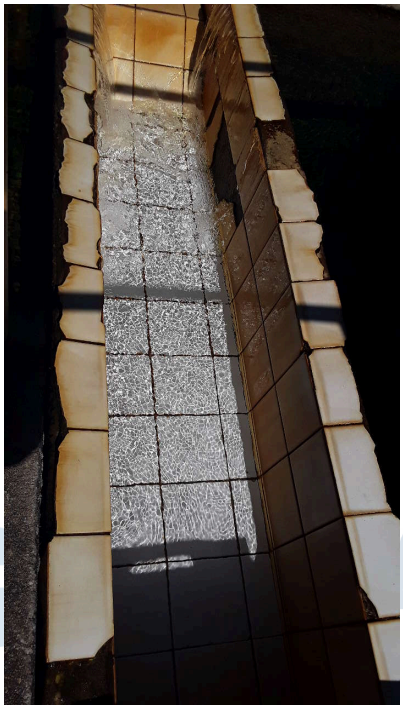
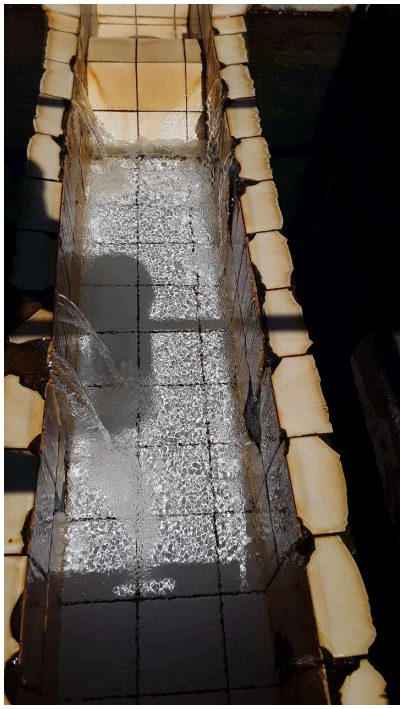
Segmento	Identificação	Não conformidade	Prazo (dias)
Tratamento	**ETA Lage do Banco**	78- Agitadores indisponíveis e/ou sem funcionamento.	60
Segmento	**Identificação**	**Não conformidade**	**Prazo (dias)**
Tratamento	**ETA Lage do Banco**	94- Ausência de reaproveitamento de água.	120
Segmento	**Identificação**	**Não conformidade**	**Prazo (dias)**
Tratamento	**ETA Lage do Banco**	105- Ausência de cortina de distribuição de água uniforme na entrada do decantador.	60

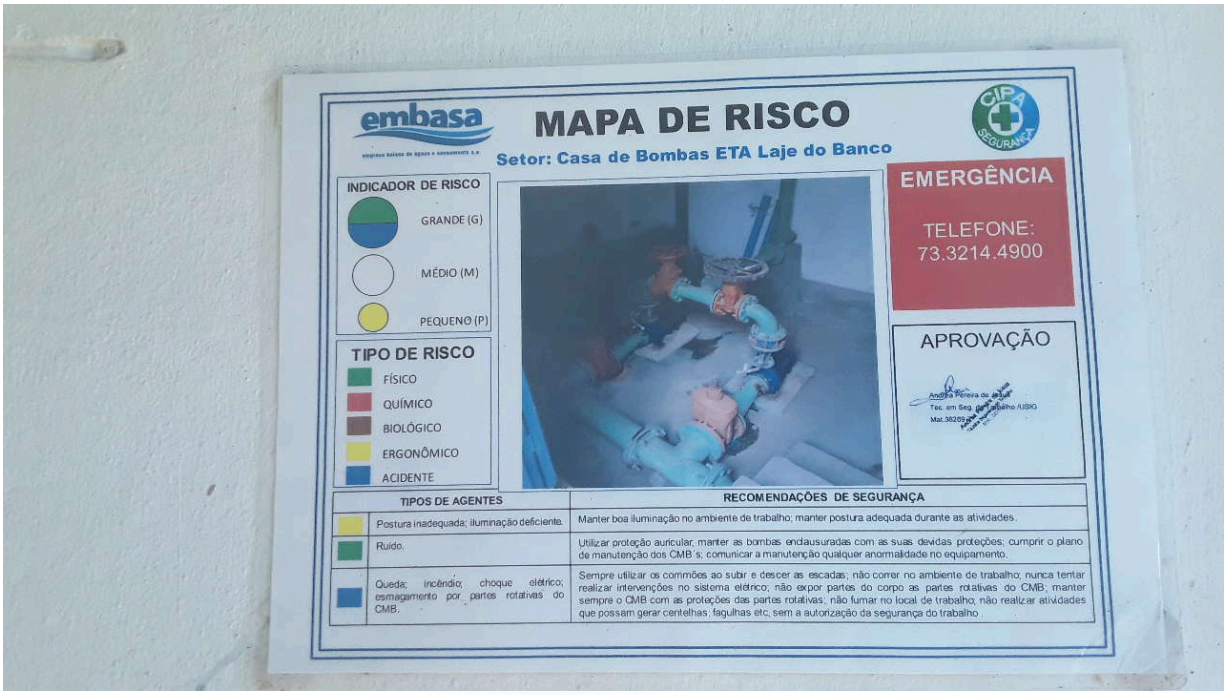
Segmento	Identificação	Não conformidade	Prazo (dias)
Tratamento	**Casa de Bombas ETA - Lavagem de Filtro**	4- Ausência de mapa de risco visível ou atualizado.	30

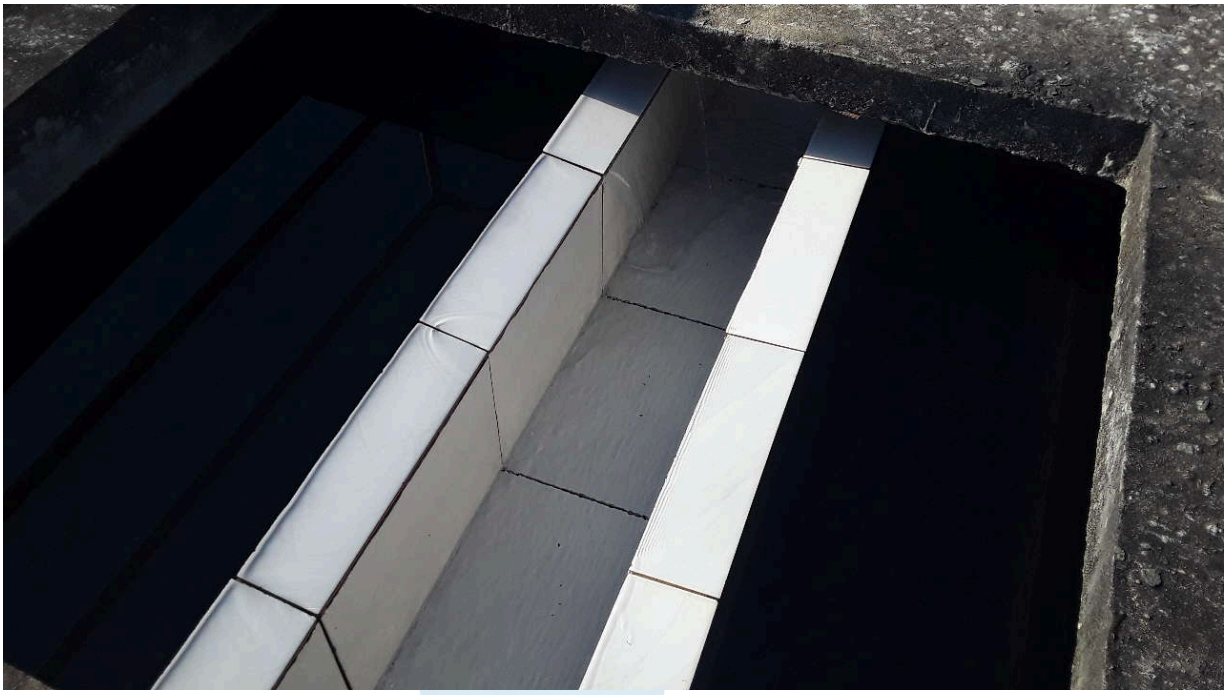
Segmento	Identificação	Não conformidade	Prazo (dias)
Tratamento	**ETA Poço Central**	77- Condições de preparo de produtos químicos inadequadas.	60
Segmento	**Identificação**	**Não conformidade**	**Prazo (dias)**
Tratamento	**ETA Poço Central**	78- Agitadores indisponíveis e/ou sem funcionamento.	60
Segmento	**Identificação**	**Não conformidade**	**Prazo (dias)**
Tratamento	**ETA Poço Central**	94- Ausência de reaproveitamento de água.	120
Segmento	**Identificação**	**Não conformidade**	**Prazo (dias)**
Tratamento	**ETA Poço Central**	105- Ausência de cortina de distribuição de água uniforme na entrada do decantador.	120

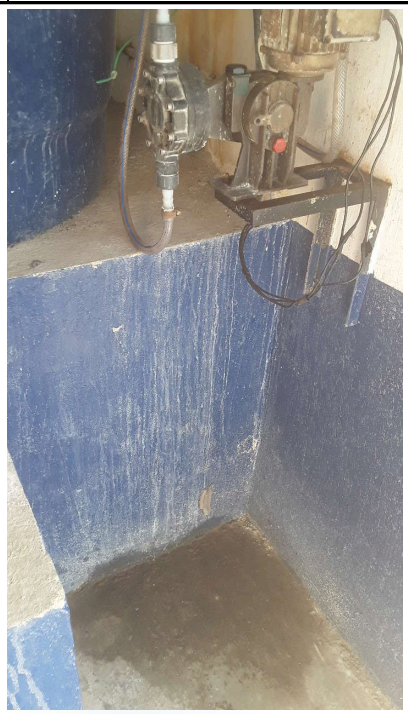
Segmento	Identificação	Não conformidade	Prazo (dias)
Tratamento	**Casa de quimica ETA Poço Central**	30- Presença de vazamentos e/ou infiltrações.	30

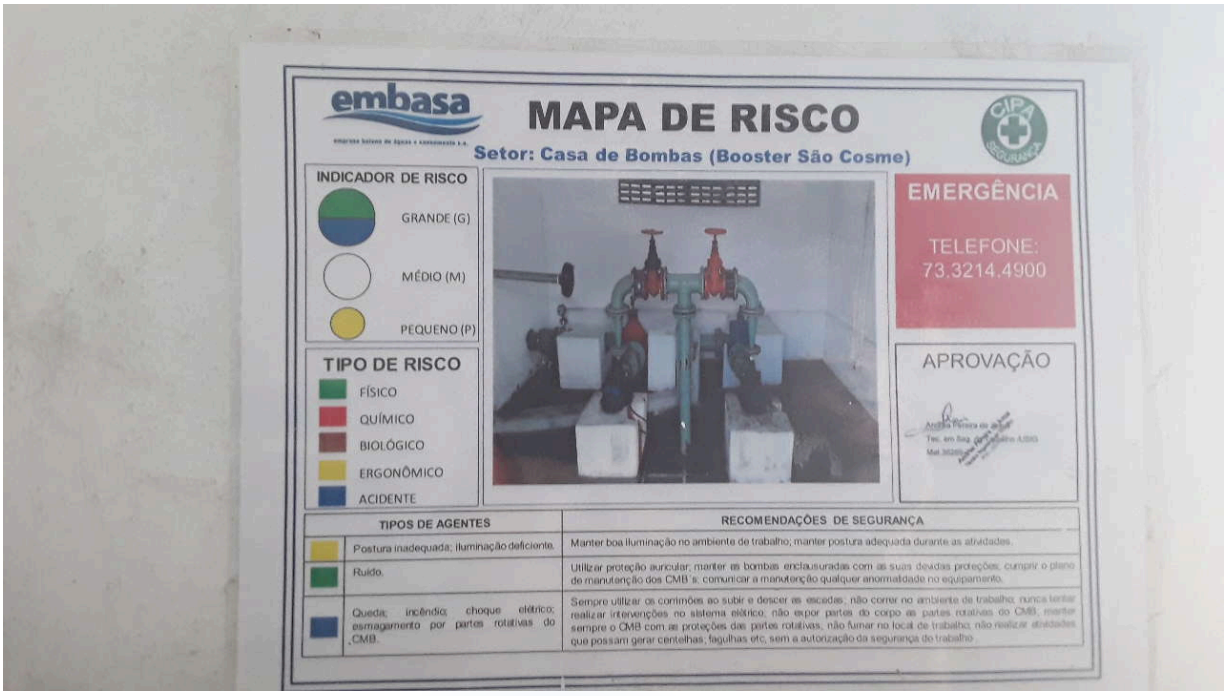
Segmento	Identificação	Não conformidade	Prazo (dias)
Distribuição	**Booster São Cosme**	4- Ausência de mapa de risco visível ou atualizado.	30

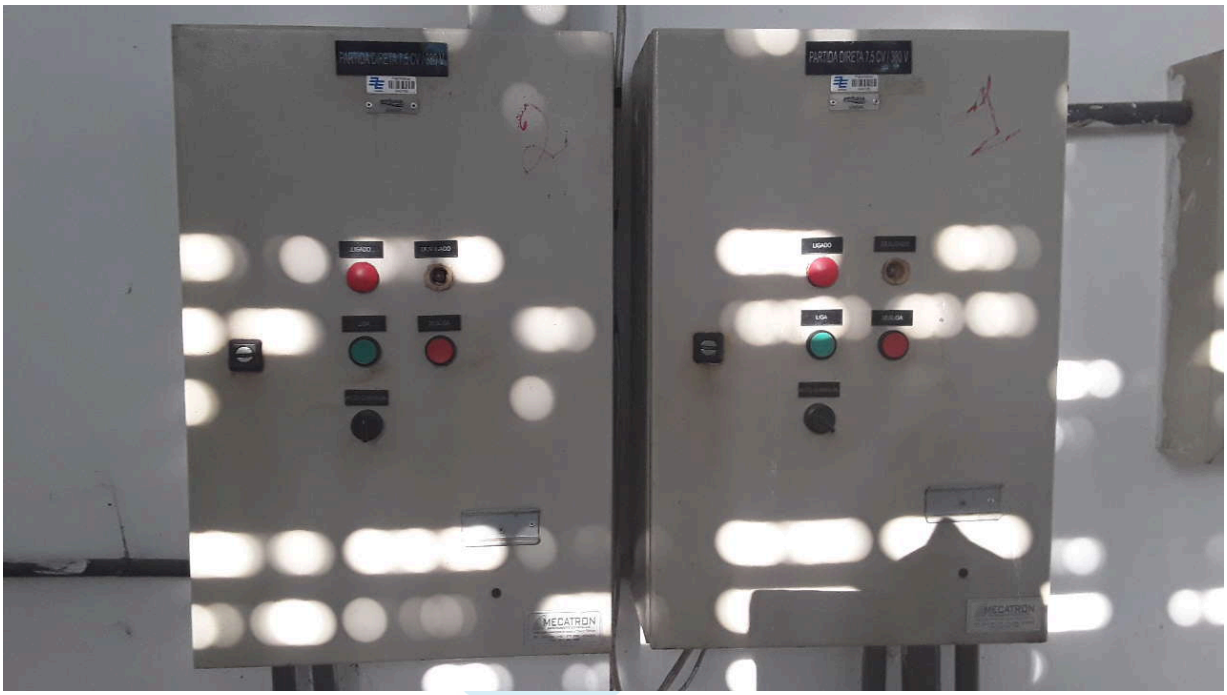
Segmento	Identificação	Não conformidade	Prazo (dias)
Distribuição	**Booster ACM**	41- Ausência de horímetro em funcionamento.	60

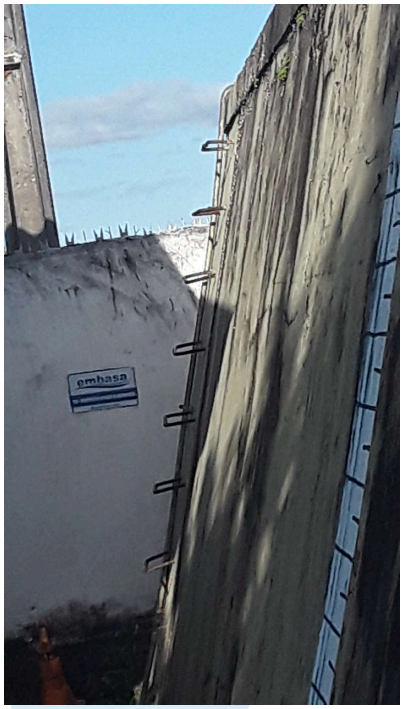
Segmento	Identificação	Não conformidade	Prazo (dias)
Distribuição	**Reservatorio apoiado 200m3**	27- Escada não instalada e/ou inadequada.	30

Especificar:
Inadequada

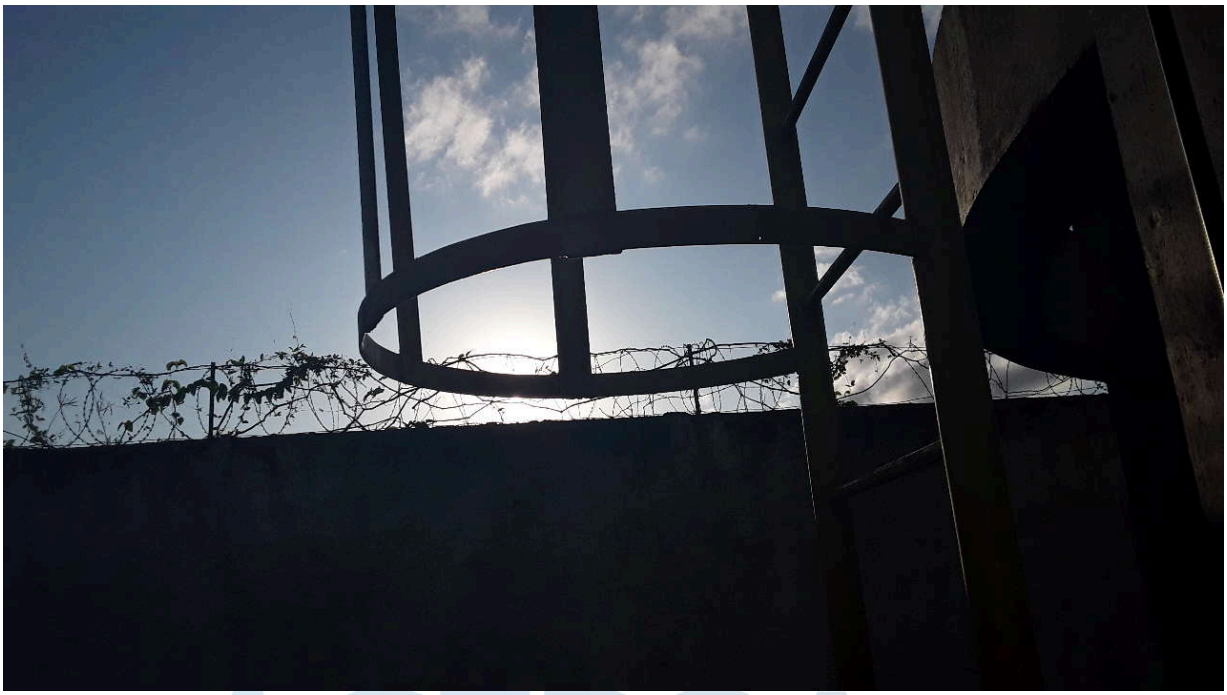
Segmento	Identificação	Não conformidade	Prazo (dias)
Distribuição	**RED 200m3**	27- Escada não instalada e/ou inadequada.	30

Especificar:
Sistema de bloqueio

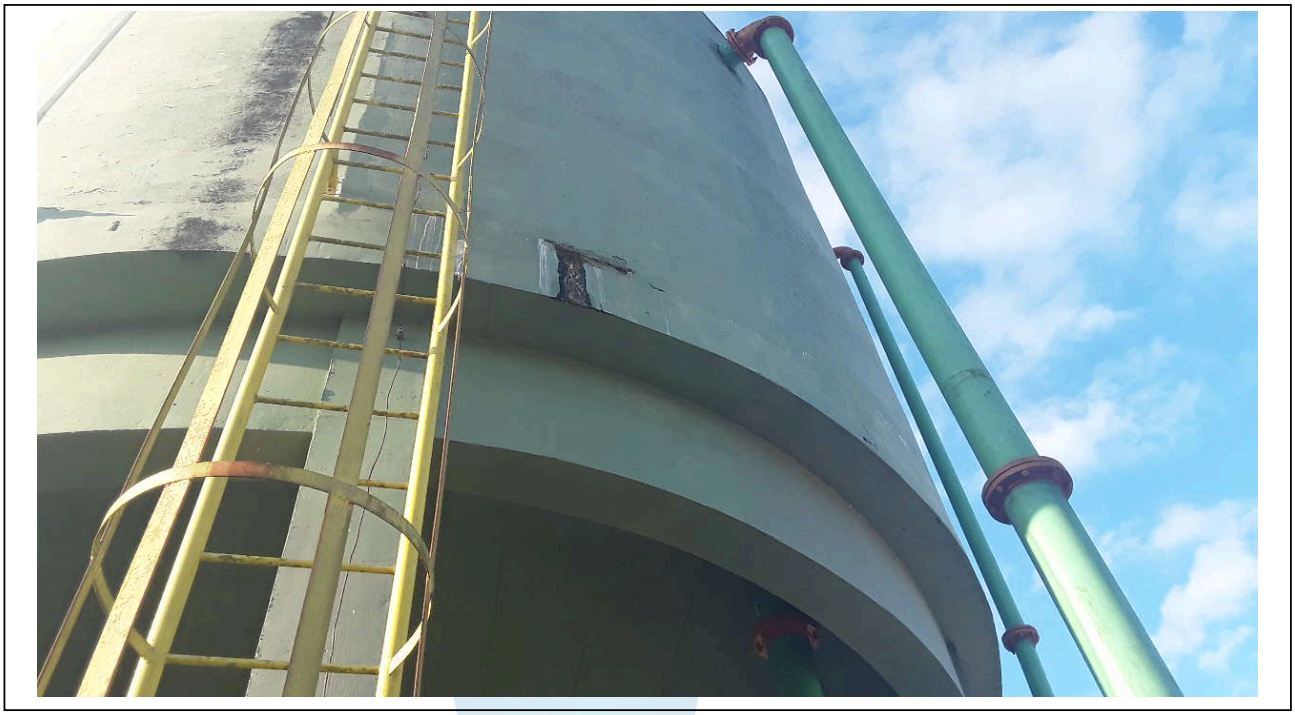
Segmento	Identificação	Não conformidade	Prazo (dias)
Distribuição	**RED 200m3**	29- Ausência de macromedidor disponível e/ou em funcionamento.	120
Segmento	**Identificação**	**Não conformidade**	**Prazo (dias)**
Distribuição	**RED 200m3**	31- Presença de vazamentos, infiltrações e florescências.	60

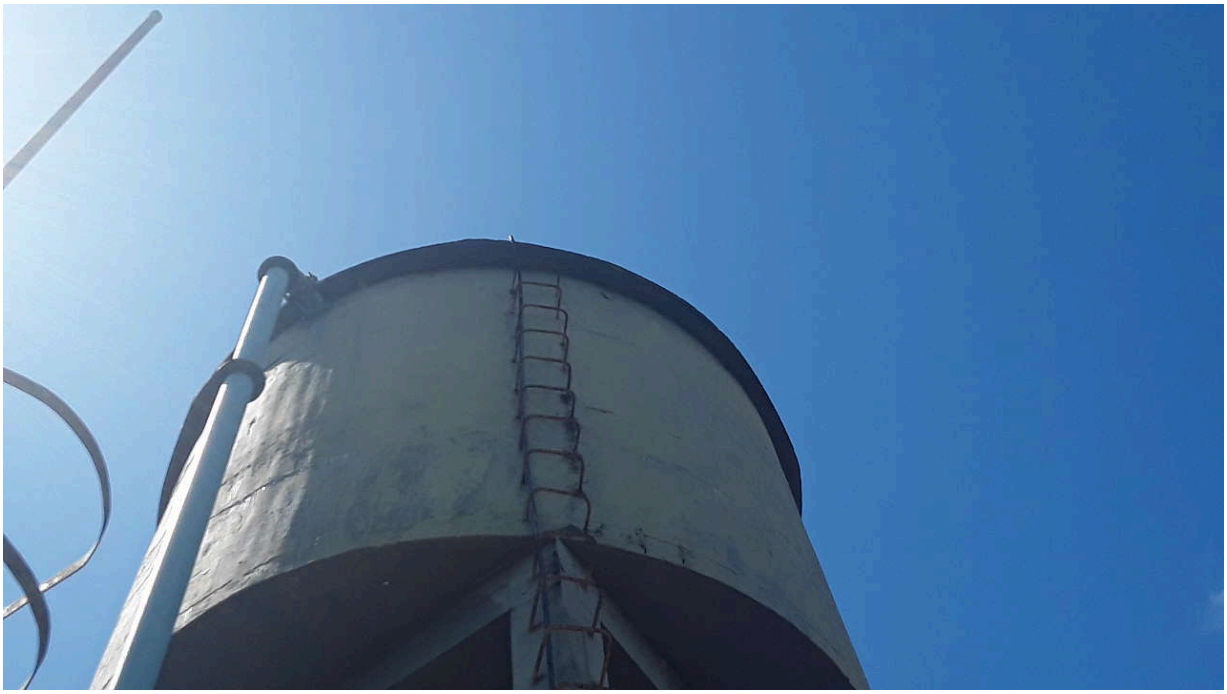
Segmento	Identificação	Não conformidade	Prazo (dias)
Distribuição	**RED 60m3**	34- Medidor de nível inadequado e/ou sem funcionamento.	120
Segmento	**Identificação**	**Não conformidade**	**Prazo (dias)**
Distribuição	**RED 60m3**	35- Ausência de controle de nível (relatórios).	120
Segmento	**Identificação**	**Não conformidade**	**Prazo (dias)**
Distribuição	**RED 60m3**	55- Ausência de guarda-corpo de laje de cobertura instalado e em boas condições.	120

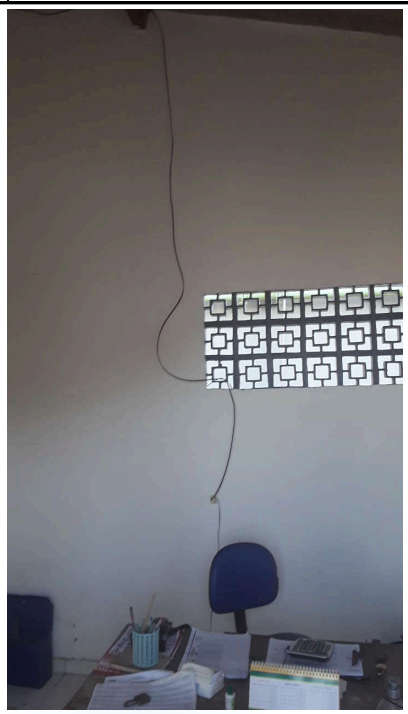
Segmento	Identificação	Não conformidade	Prazo (dias)
Distribuição	**Almoxarifado / sala de operador**	6- Instalações elétricas em desconformidade com a NR 10.	30
