RELATÓRIO DE FISCALIZAÇÃO
SISTEMAS DE ABASTECIMENTO DE ÁGUA
DO MUNICÍPIO DE BARRO ALTO

Município: Barro Alto

Prestadora: Empresa Baiana de Águas e Saneamento S.A. - EMBASA.

Período: 09 a 22 de julho de 2023.

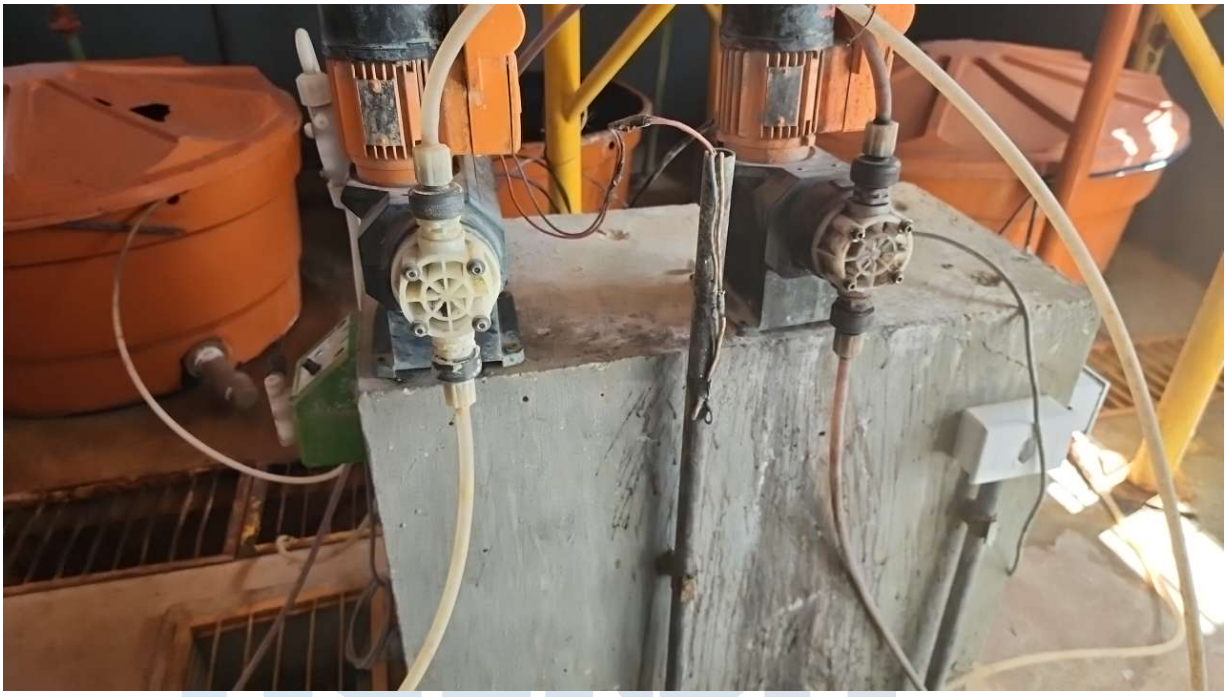
Segmento	Identificação	Não conformidade	Prazo (dias)
Tratamento	**Casa de Química**	6- Instalações elétricas em desconformidade com a NR 10.	30
