RELATÓRIO DE FISCALIZAÇÃO
SISTEMAS DE ABASTECIMENTO DE ÁGUA
DO MUNICÍPIO DE CANARANA

Salvador/BA
Julho/2023

Município: Canarana

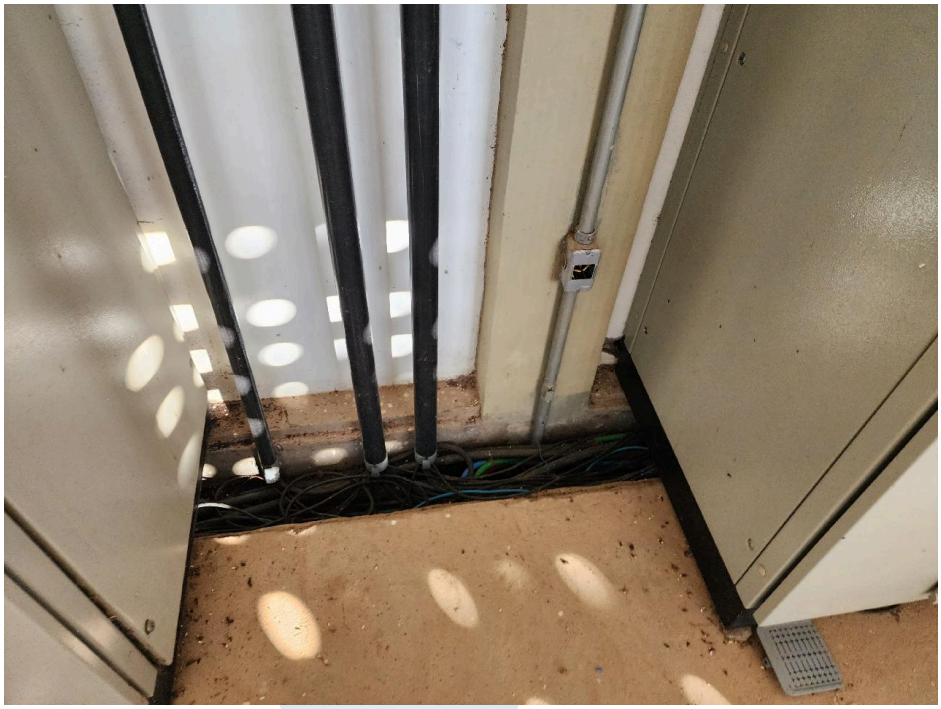
Segmento	Identificação	Não conformidade	Prazo (dias)
Distribuição	Casa de bombas	4- Ausência de mapa de risco visível ou atualizado.	60
Segmento	**Identificação**	**Não conformidade**	**Prazo (dias)**
Distribuição	Casa de bombas	14- Caixas de passagem inadequadas.	30

Especificar:
Tampa

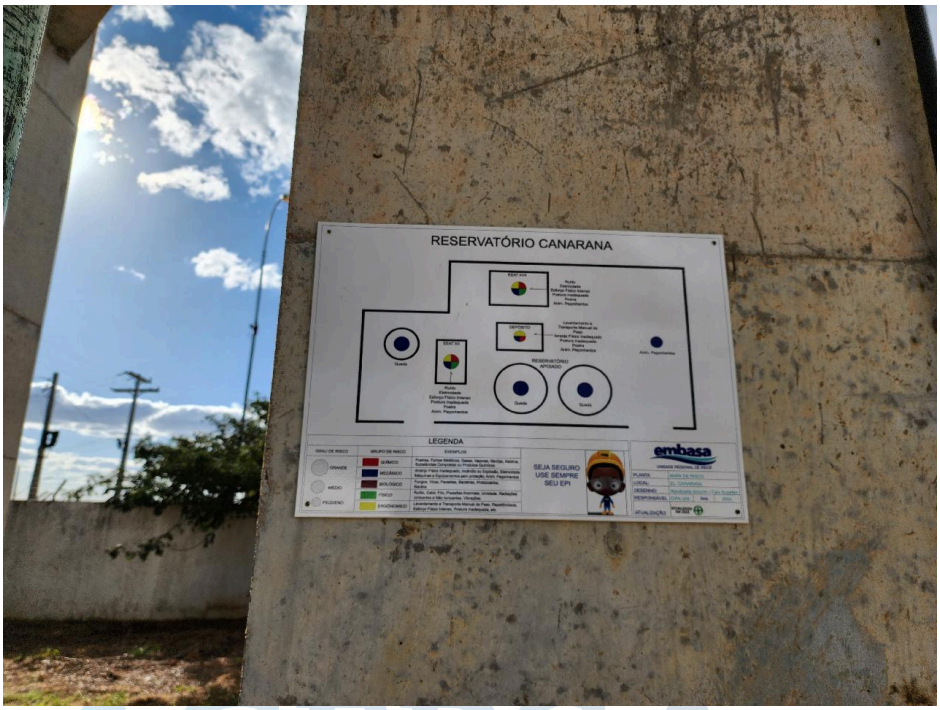
Segmento	Identificação	Não conformidade	Prazo (dias)
Distribuição	**REL 200m3**	4- Ausência de mapa de risco visível ou atualizado.	60

Observações:
Atualizar data
