RELATÓRIO DE FISCALIZAÇÃO
SISTEMAS DE ABASTECIMENTO DE ÁGUA
DO MUNICÍPIO DE IBIPEBA

Salvador/BA
Julho/2023

Município: Ibipeba

Período: 09 a 22 de julho de 2023

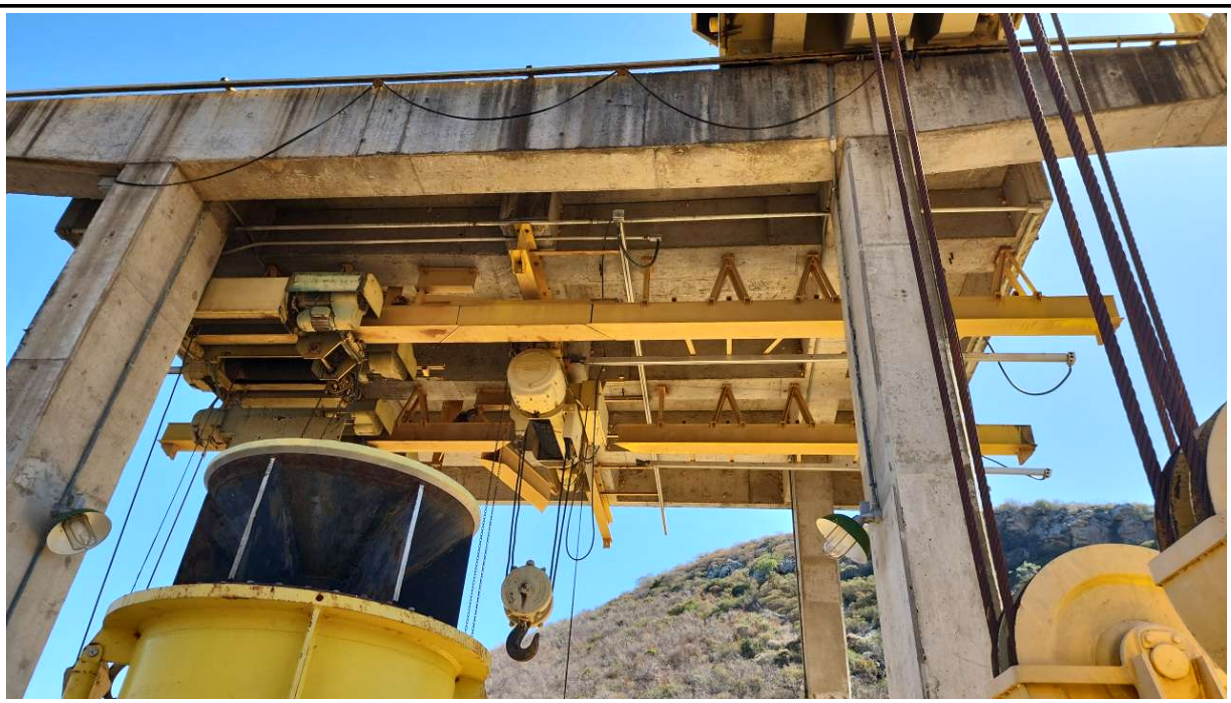
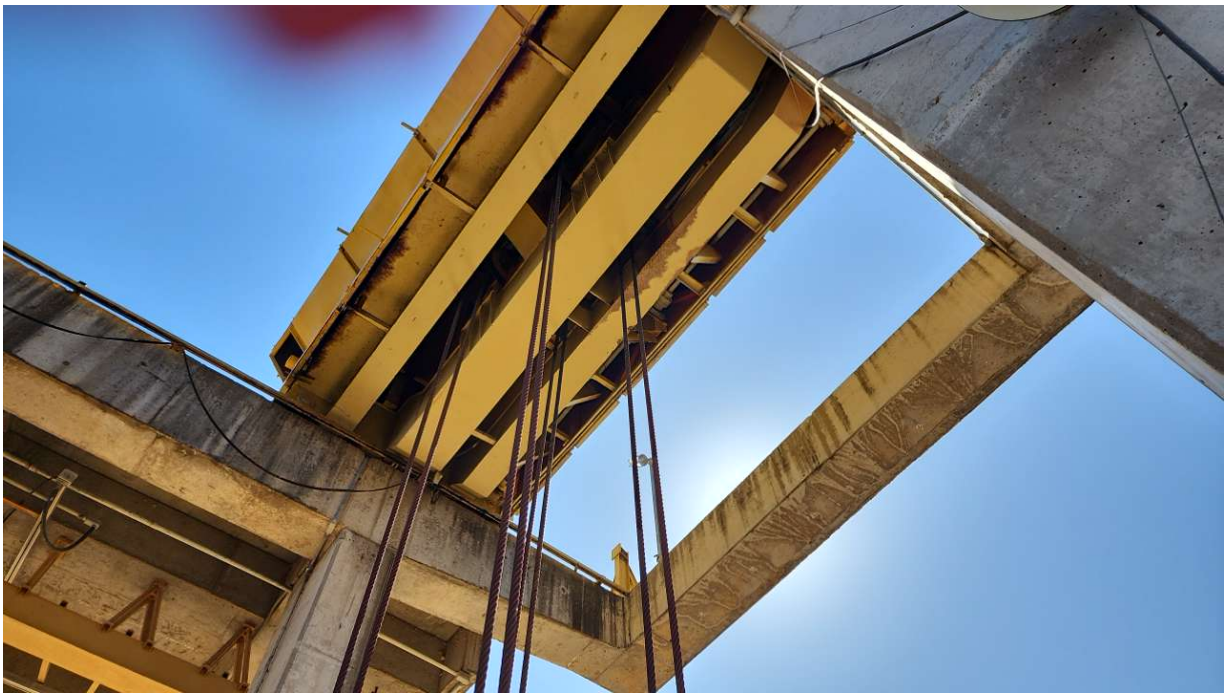
Segmento	Identificação	Não conformidade	Prazo (dias)
Captação	**Barragem Mirorós**	5- Ausência de equipamentos e mobiliário em quantidade e qualidade adequadas e sem bom estado de conservação e funcionamento.	120

Observações:
Apresentando pontos de oxidação que não comprometem a estrutura. Atenção para manutenção.

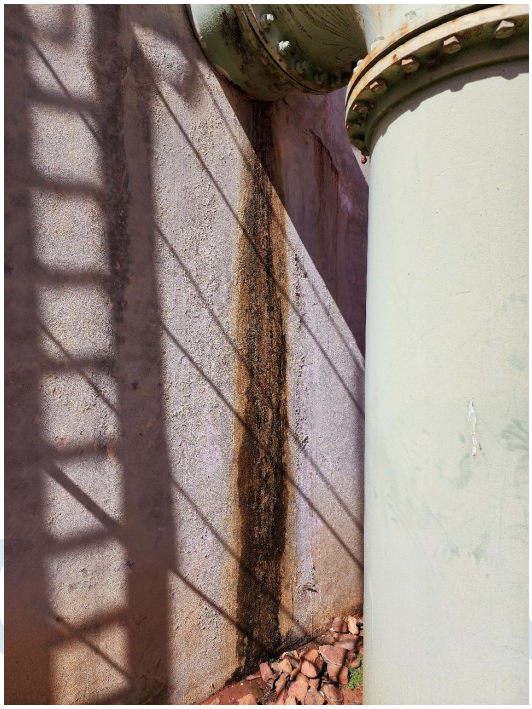
Segmento	Identificação	Não conformidade	Prazo (dias)
Captação	RAD 600m3 III	31- Presença de vazamentos, infiltrações e florescências.	60

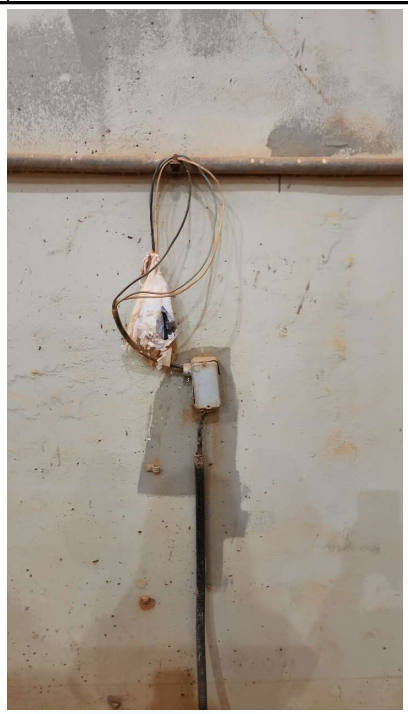
Segmento	Identificação	Não conformidade	Prazo (dias)
Distribuição	**EEAB II**	6- Instalações elétricas em desconformidade com a NR 10.	60

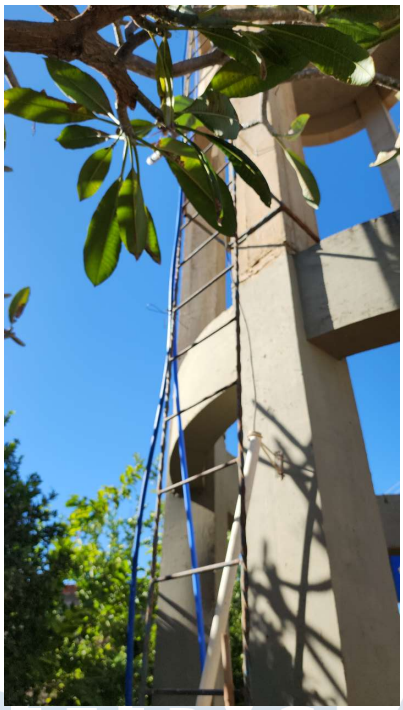
Segmento	Identificação	Não conformidade	Prazo (dias)
Distribuição	**Rel 50m3**	27- Escada não instalada e/ou inadequada.	120

Especificar:
Inadequada, Guarda-copo, Patamar de descanso

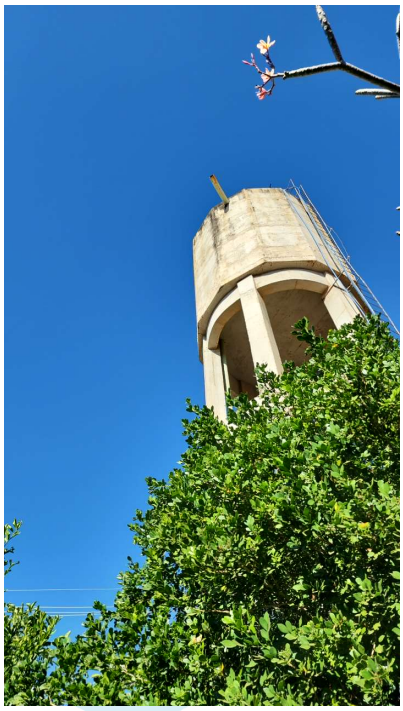
Segmento	Identificação	Não conformidade	Prazo (dias)
Distribuição	**Rel 50m3**	33- Extravasor inadequado.	120
