RELATÓRIO DE FISCALIZAÇÃO
SISTEMAS DE ABASTECIMENTO DE ÁGUA E DE ESGOTAMENTO SANITÁRIO DO MUNICÍPIO DE IBITITÁ

Salvador/BA
Julho/2023

Município: Ibititá

Prestadora: Empresa Baiana de Águas e Saneamento S.A. - EMBASA.

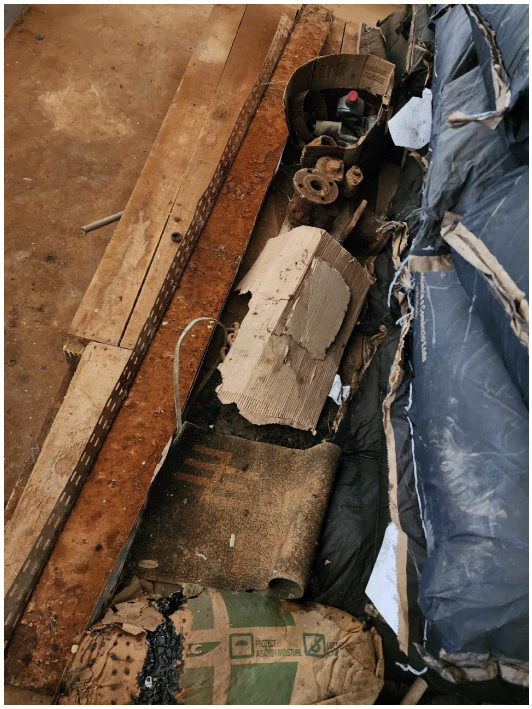
Segmento	Identificação	Não conformidade	Prazo (dias)
Tratamento	**Casa de Química Ibititá**	11- Acondicionamento inadequado de produtos químicos.	Imediato

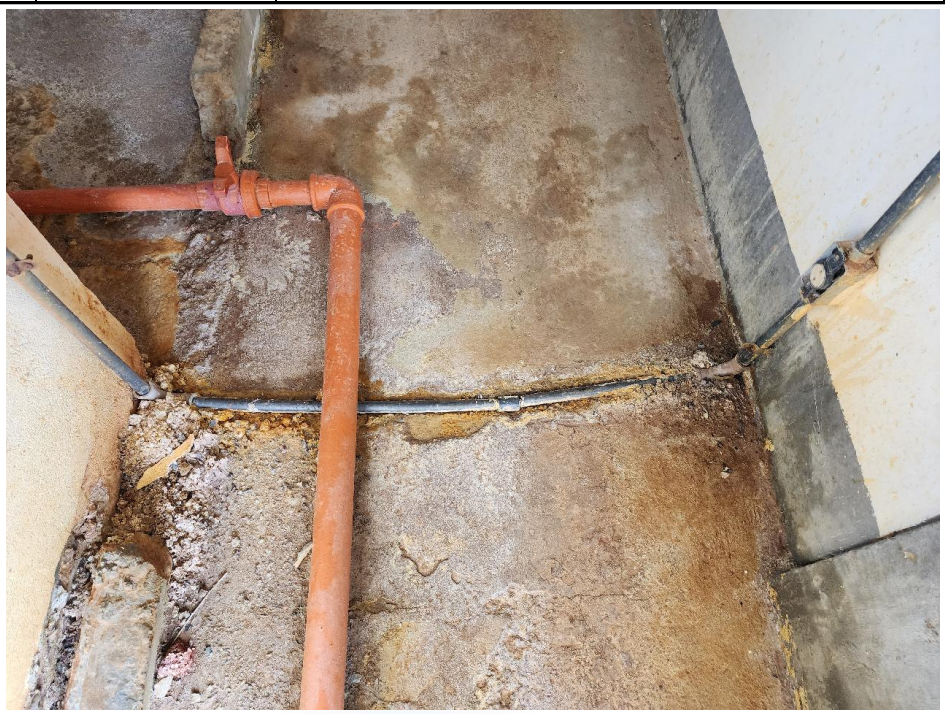
Segmento	Identificação	Não conformidade	Prazo (dias)
Tratamento	**Casa de Química Ibititá**	28- Encaminhamento de linha desprotegido.	60

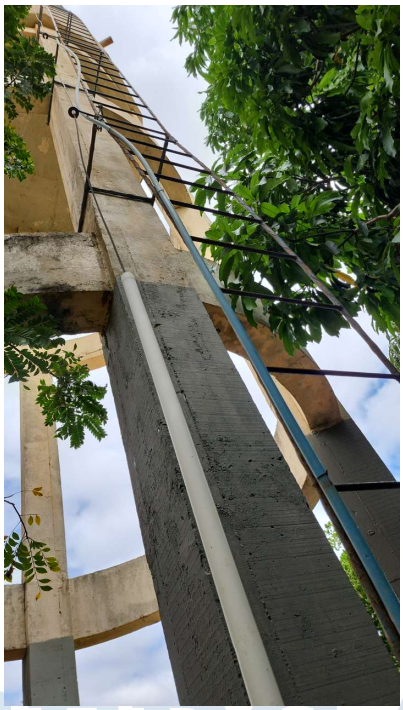
Segmento	Identificação	Não conformidade	Prazo (dias)
Distribuição	**Rel 50m3**	27- Escada não instalada e/ou inadequada.	120

Especificar:
Guarda-copo, Patamar de descanso
