RELATÓRIO DE FISCALIZAÇÃO
SISTEMAS DE ABASTECIMENTO DE ÁGUA
DO MUNICÍPIO DE PRESIDENTE DUTRA

Salvador/BA
Julho/2023

Município: Presidente Dutra

Prestadora: Empresa Baiana de Águas e Saneamento S.A. - EMBASA.

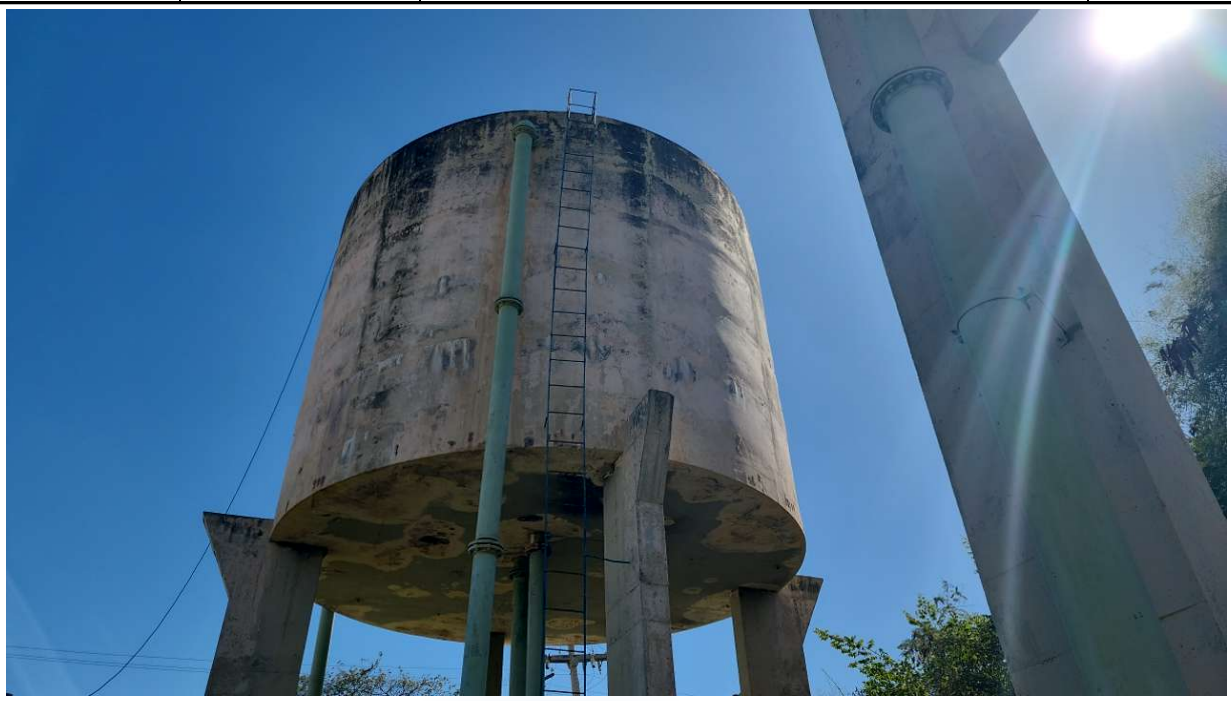
Segmento	Identificação	Não conformidade	Prazo (dias)
Distribuição	**REL sede**	27- Escada não instalada e/ou inadequada.	120

Especificar:
Guarda-copo, Patamar de descanso
