RELATÓRIO DE FISCALIZAÇÃO DOS SISTEMAS DE ABASTECIMENTO DE ÁGUA E DE ESGOTAMENTO SANITÁRIO DO MUNICÍPIO DE CAMAÇARI

Município: Camaçari

Período: 10 de julho de 2023 a 6 de setembro de 2023

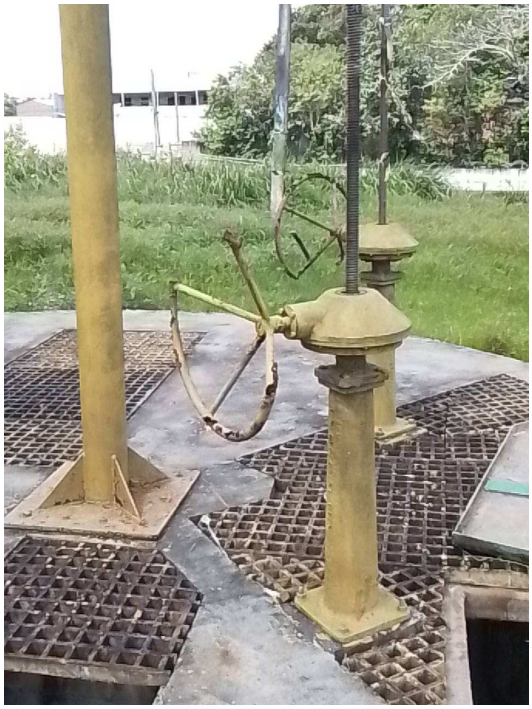
Segmento	Identificação	Não conformidade	Prazo (dias)
Rede_Coletora	**EEE Final**	3- Instalações físicas inadequadas.	30

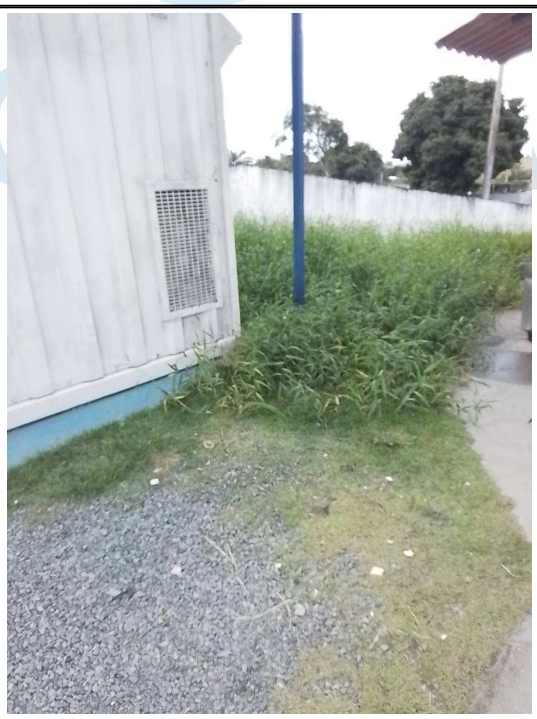
Segmento	Identificação	Não conformidade	Prazo (dias)
Rede_Coletora	**EEE Final**	19- Necessidade de limpeza, arrumação e capina.	Imediato

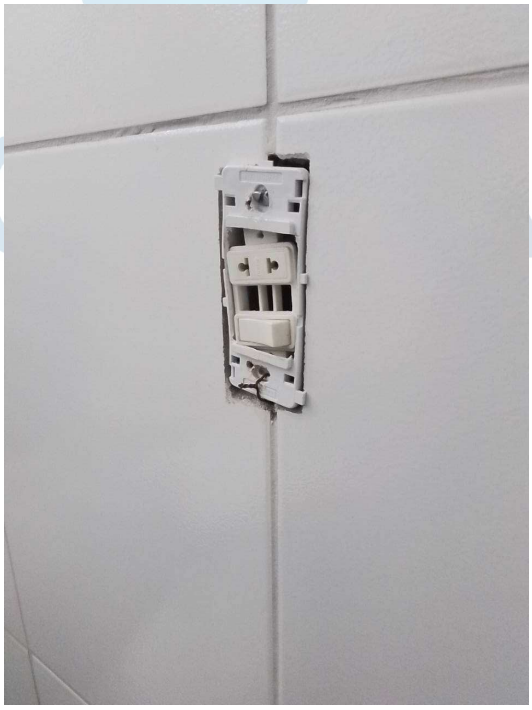
Segmento	Identificação	Não conformidade	Prazo (dias)
Atendimento	**Escritorio da Gerencia Regional**	6- Instalações elétricas em desconformidade com a NR 10.	Imediato

Observações:
Banheiro feminino e masculino

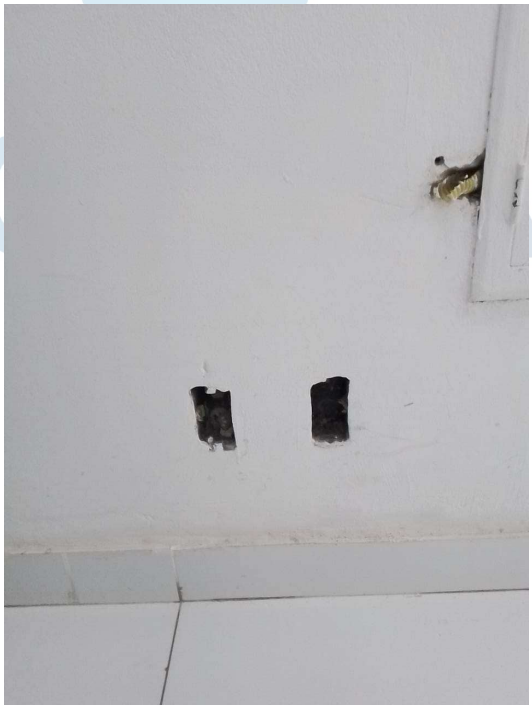
Segmento	Identificação	Não conformidade	Prazo (dias)
Atendimento	**Loja de Atendimento**	6- Instalações elétricas em desconformidade com a NR 10.	30

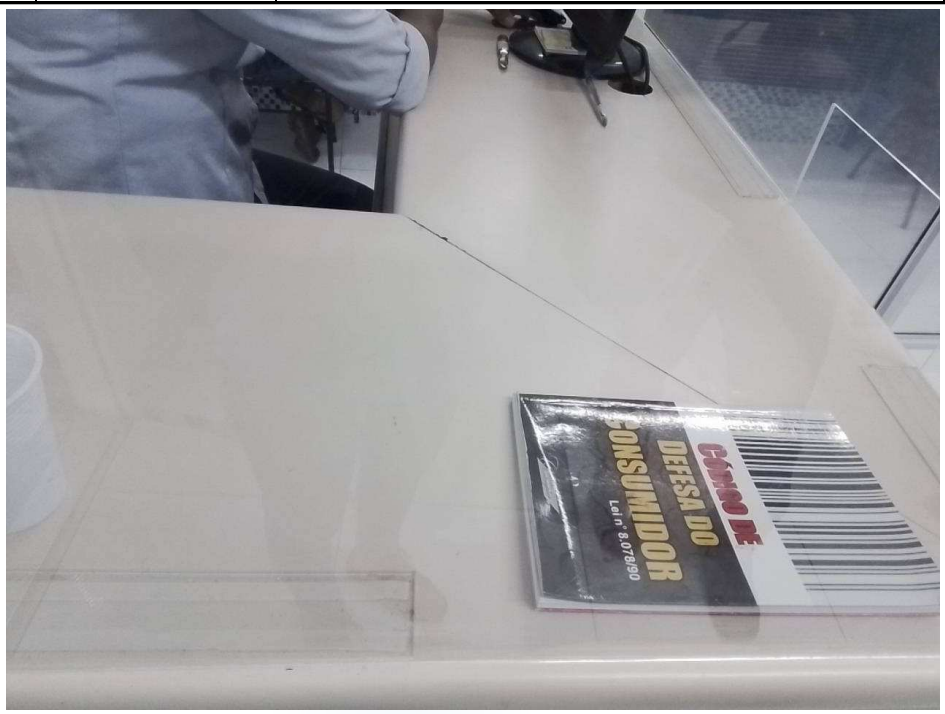
Segmento	Identificação	Não conformidade	Prazo (dias)
Atendimento	**Loja de Atendimento**	71- Ausência de regulamento da prestação dos serviços editado pela AGERSA exposto para consulta.	Imediato

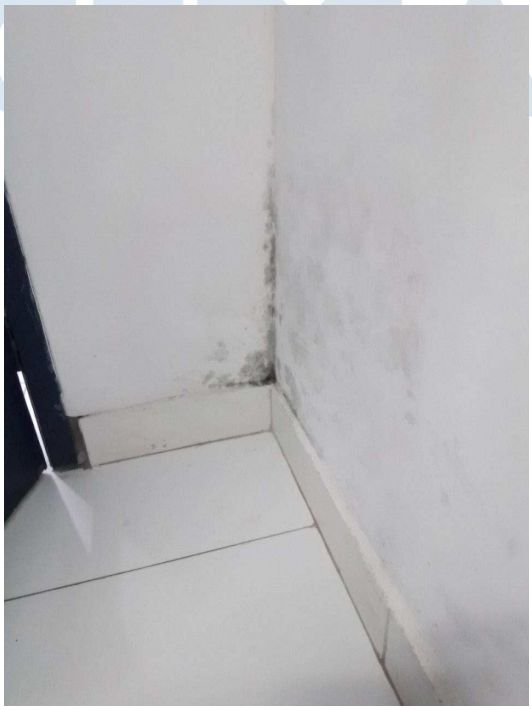
Segmento	Identificação	Não conformidade	Prazo (dias)
Atendimento	**DIVISÃO COMERCIAL (PROCESSOS)**	3- Instalações físicas inadequadas.	30

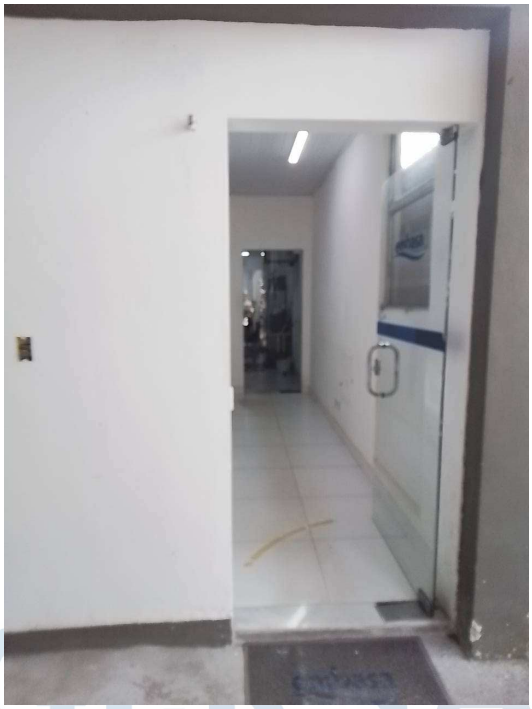
Segmento	Identificação	Não conformidade	Prazo (dias)
Atendimento	**DIVISÃO COMERCIAL (PROCESSOS)**	4- Ausência de mapa de risco visível ou atualizado.	30

Observações:
Nao consta

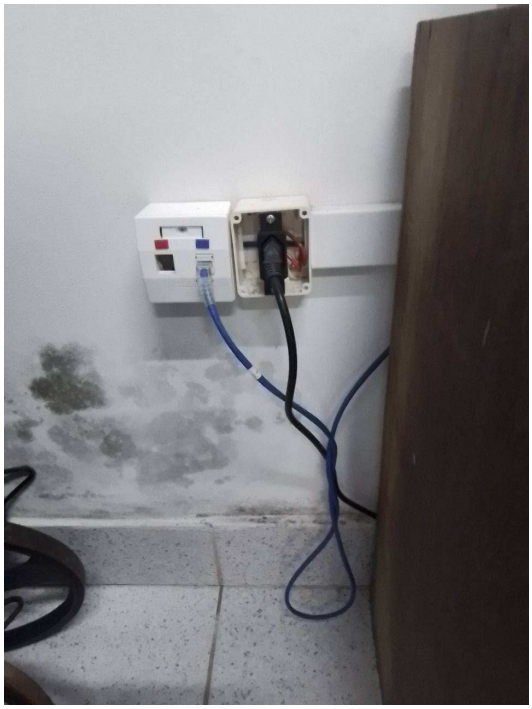
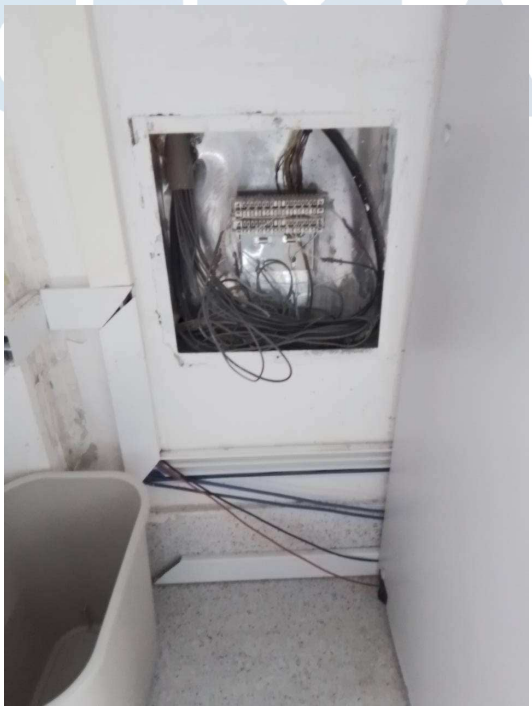
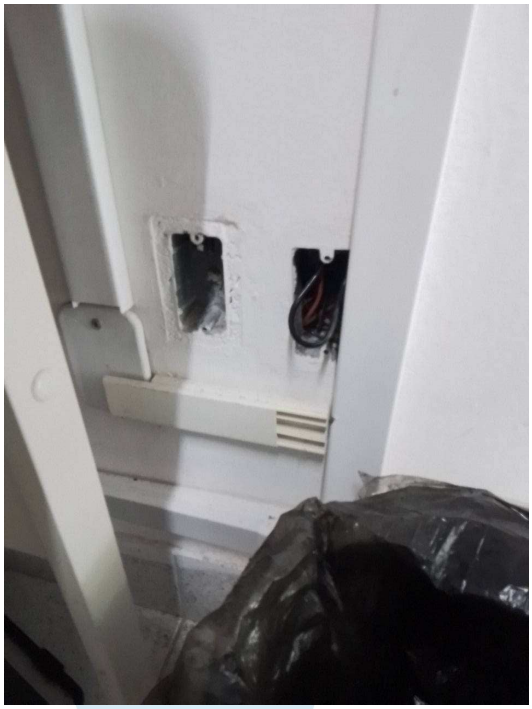
Segmento	Identificação	Não conformidade	Prazo (dias)
Atendimento	**DIVISÃO COMERCIAL (PROCESSOS)**	6- Instalações elétricas em desconformidade com a NR 10.	30

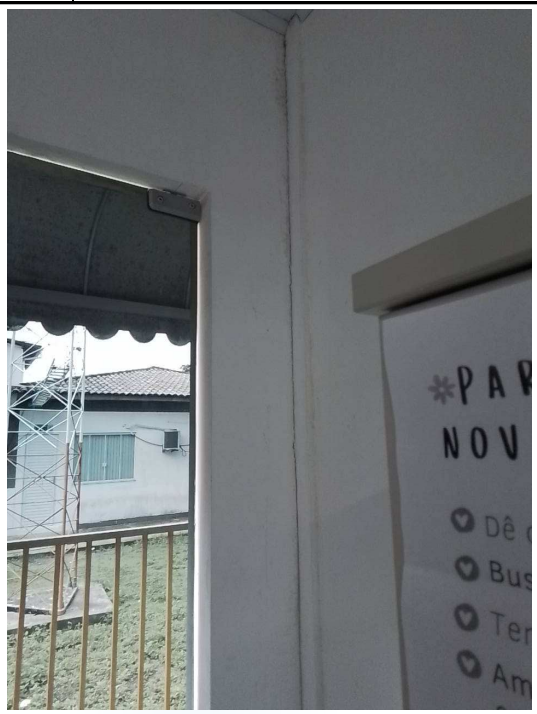
Segmento	Identificação	Não conformidade	Prazo (dias)
Atendimento	**Gerencia de Suporte e Gestão**	3- Instalações físicas inadequadas.	30

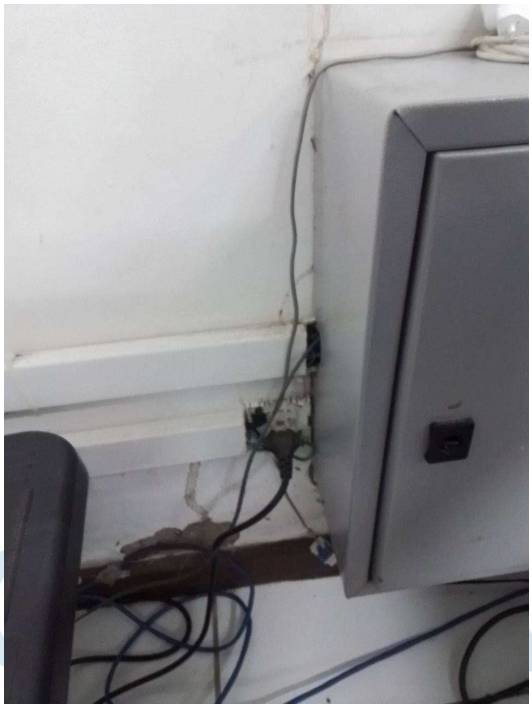
Segmento	Identificação	Não conformidade	Prazo (dias)
Atendimento	**Gerencia de Suporte e Gestão**	6- Instalações elétricas em desconformidade com a NR 10.	30

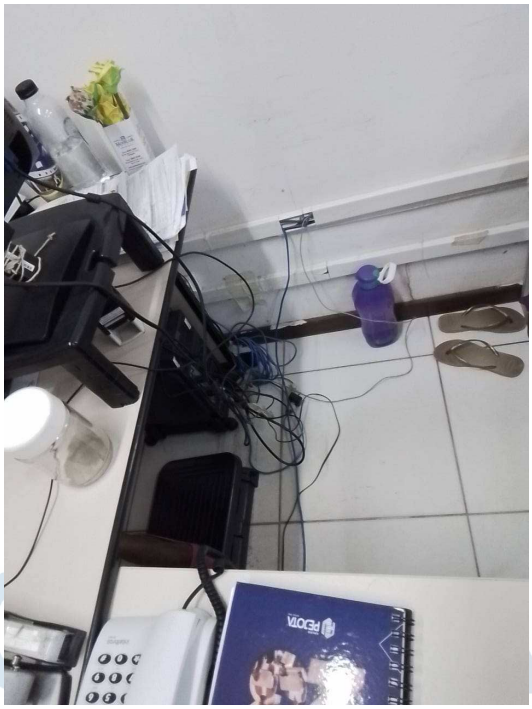
Segmento	Identificação	Não conformidade	Prazo (dias)
Atendimento	**Gerencia de Suporte e Gestão**	7- Condições de trabalho inadequadas.	Imediato

Especificar:
Outros

Observações:
Fios organizacao

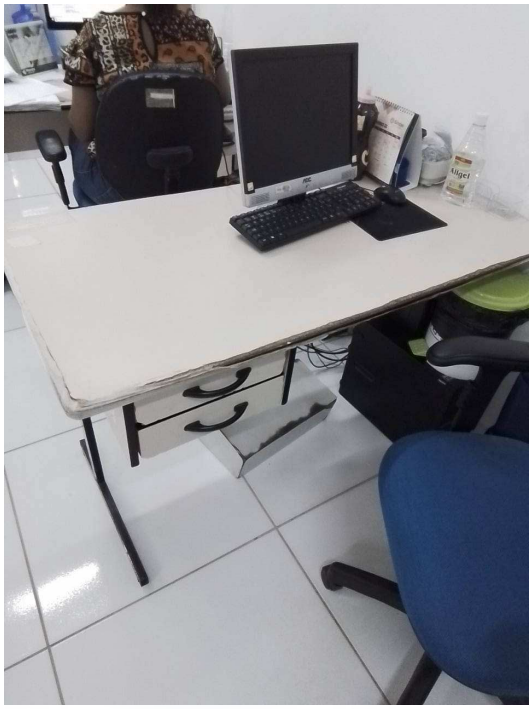
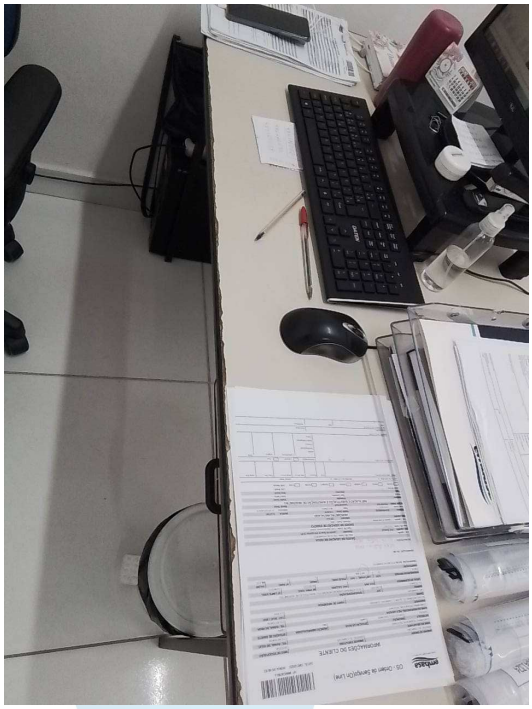
Segmento	Identificação	Não conformidade	Prazo (dias)
Atendimento	**EL CAMACARI**	148- Ausência de mobiliário em quantidade e qualidade adequadas e sem bom estado de conservação e funcionamento.	30

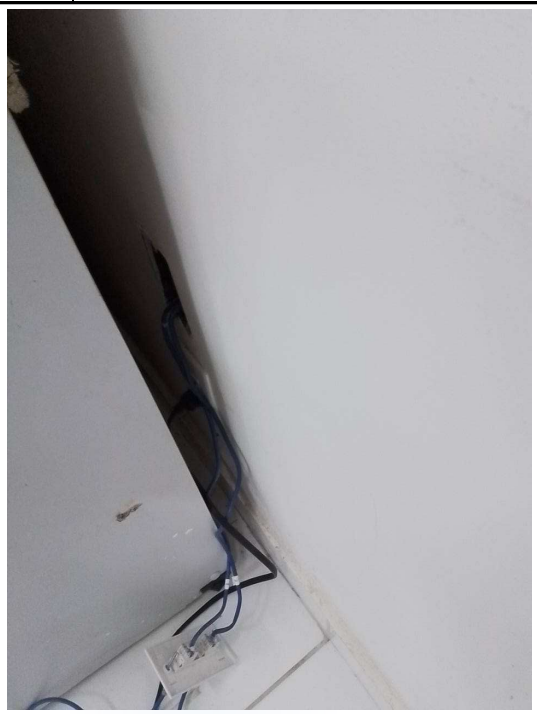
Segmento	Identificação	Não conformidade	Prazo (dias)
Atendimento	**EL CAMACARI**	6- Instalações elétricas em desconformidade com a NR 10.	30

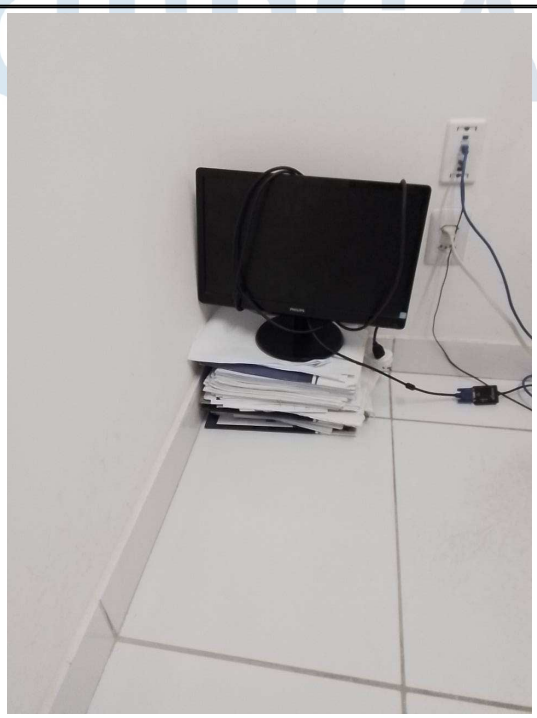
Segmento	Identificação	Não conformidade	Prazo (dias)
Atendimento	**EL CAMACARI**	10- Acondicionamento inadequado de materiais.	Imediato

Especificar:
Organização, Armazenagem

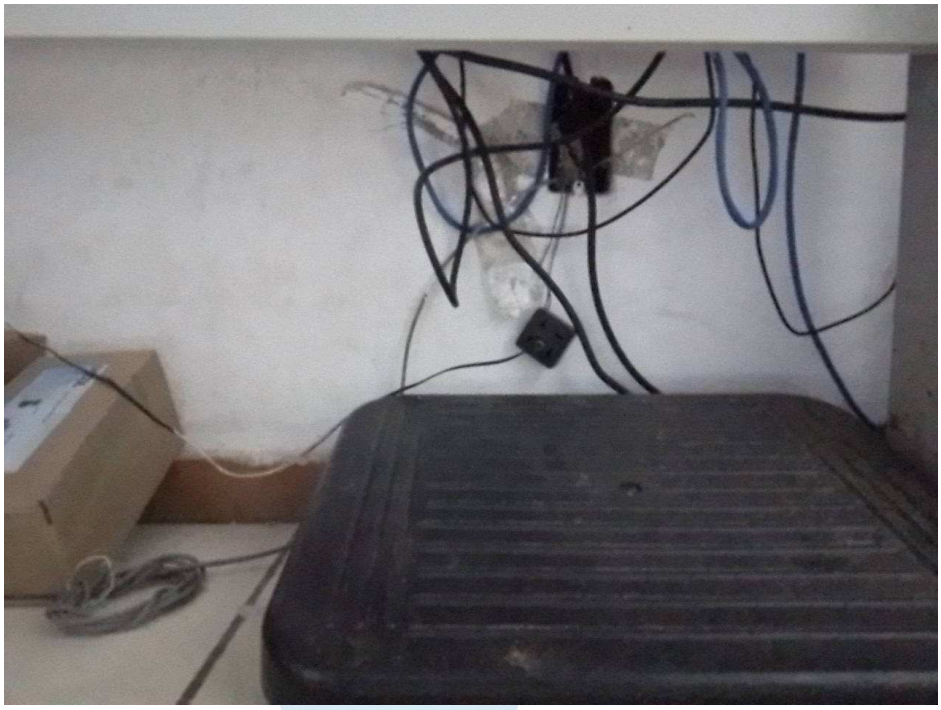
Segmento	Identificação	Não conformidade	Prazo (dias)
Atendimento	**Almoxarifado**	6- Instalações elétricas em desconformidade com a NR 10.	30

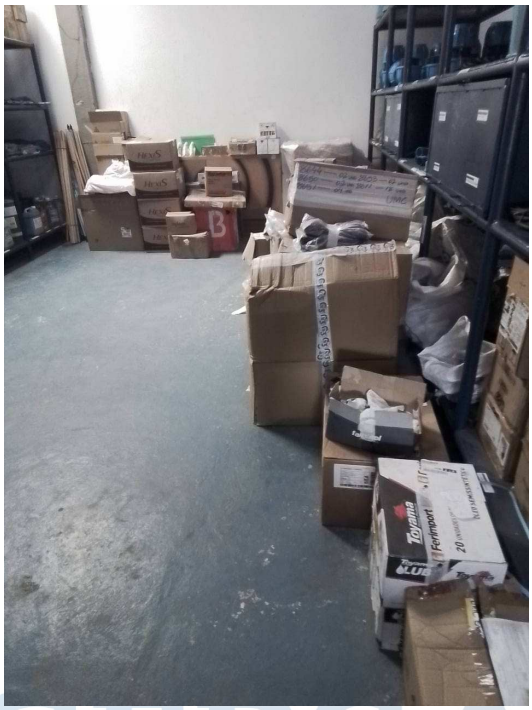
Segmento	Identificação	Não conformidade	Prazo (dias)
Atendimento	**Almoxarifado**	10- Acondicionamento inadequado de materiais.	120

Especificar:
Organização, Armazenagem

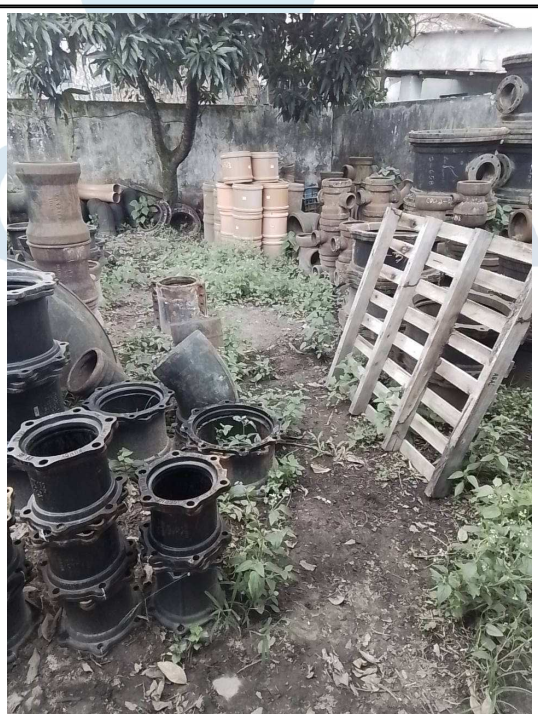
Segmento	Identificação	Não conformidade	Prazo (dias)
Atendimento	**Almoxarifado**	21- Necessidade de limpeza e capina.	Imediato

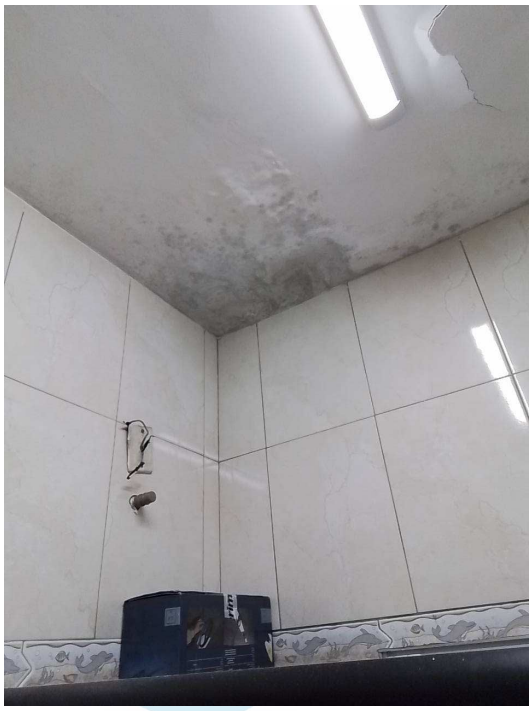
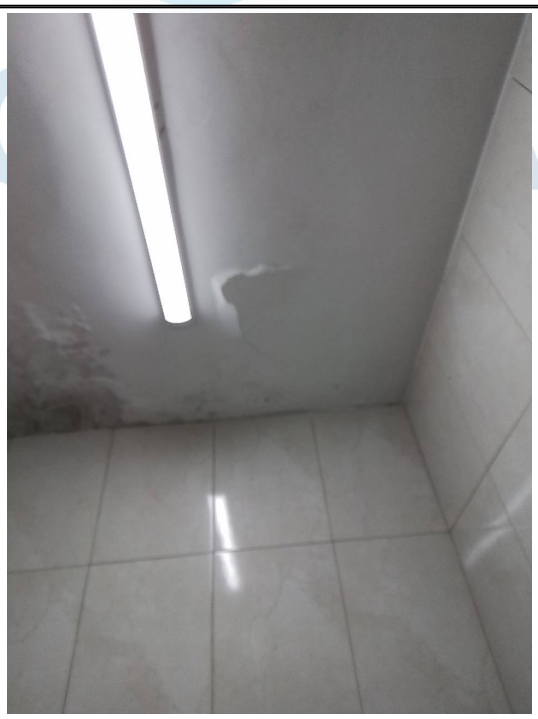
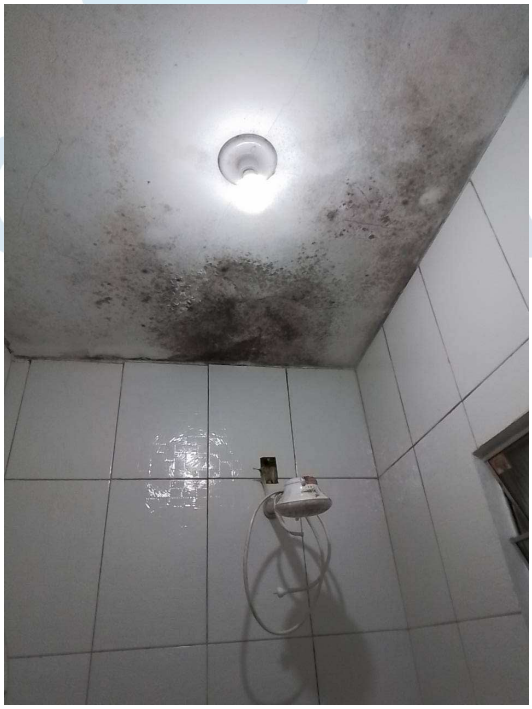
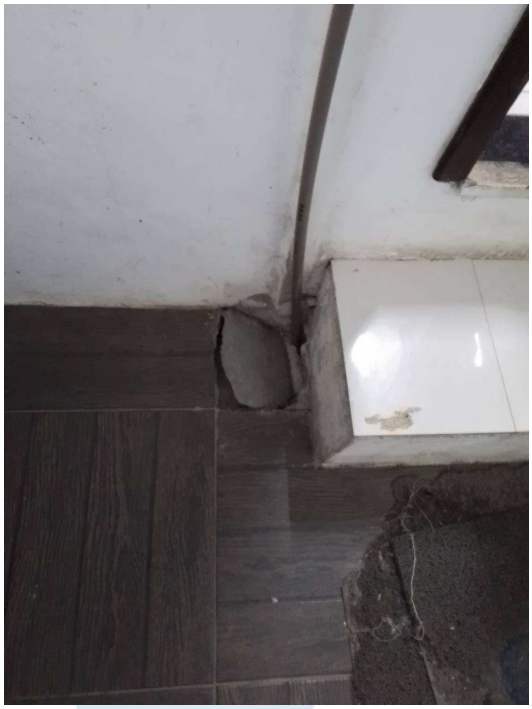
Segmento	Identificação	Não conformidade	Prazo (dias)
Atendimento	**EL AREMBEPE**	3- Instalações físicas inadequadas.	30

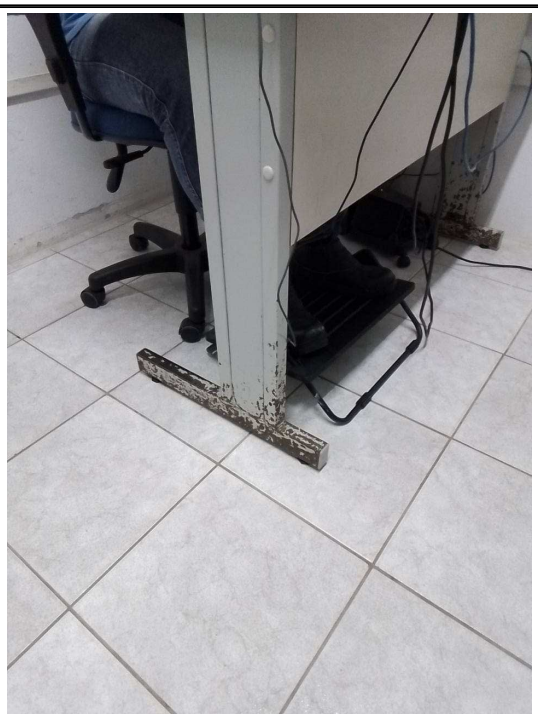
Segmento	Identificação	Não conformidade	Prazo (dias)
Atendimento	**EL AREMBEPE**	148- Ausência de mobiliário em quantidade e qualidade adequadas e sem bom estado de conservação e funcionamento.	Imediato

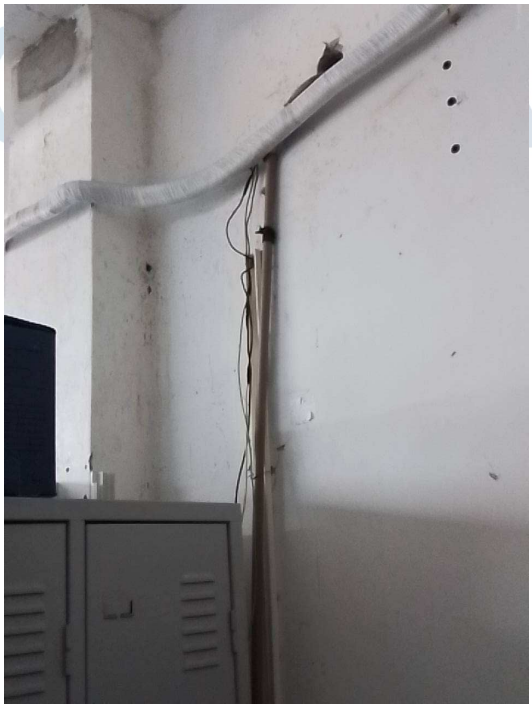
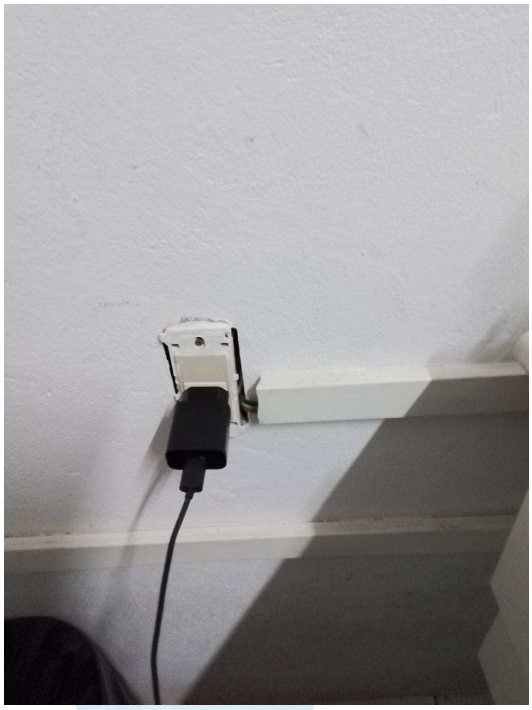
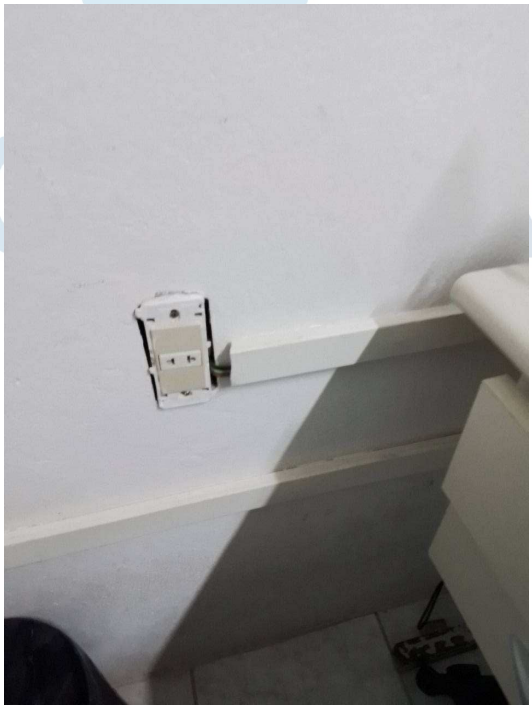
Segmento	Identificação	Não conformidade	Prazo (dias)
Atendimento	**EL AREMBEPE**	6- Instalações elétricas em desconformidade com a NR 10.	30

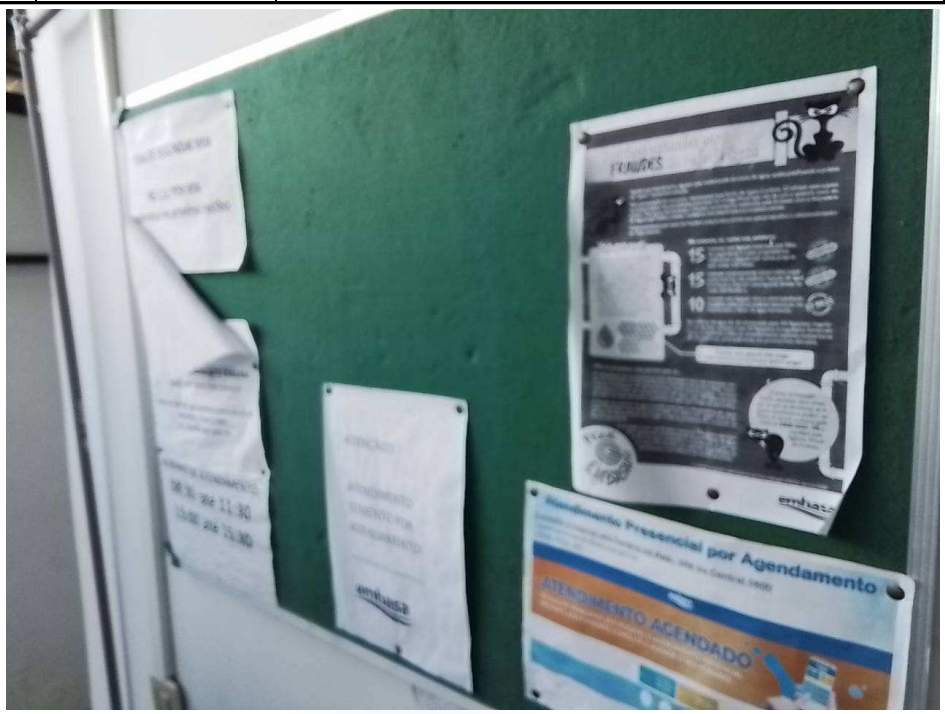
Segmento	Identificação	Não conformidade	Prazo (dias)
Atendimento	**EL AREMBEPE**	72- Ausência da tabela de preços e prazos dos serviços exposta para consulta.	Imediato

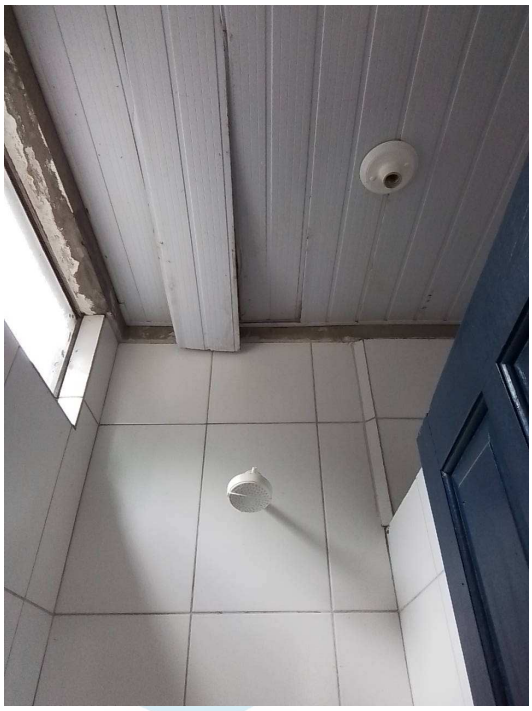
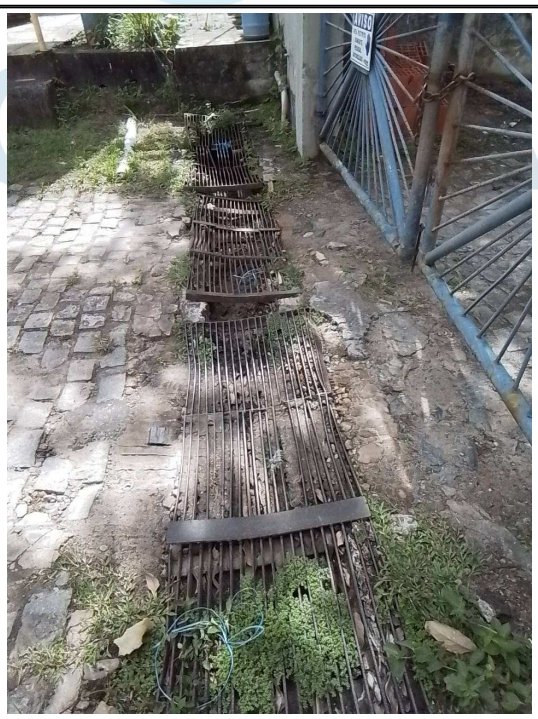
Segmento	Identificação	Não conformidade	Prazo (dias)
Atendimento	**Escritório Geral**	3- Instalações físicas inadequadas.	60

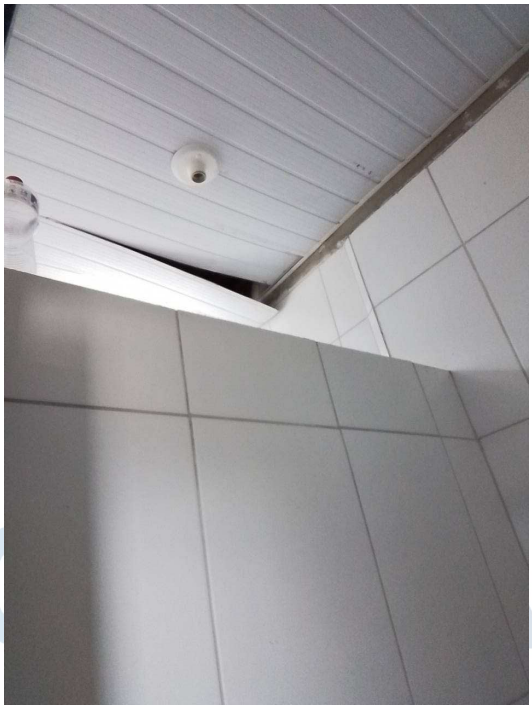
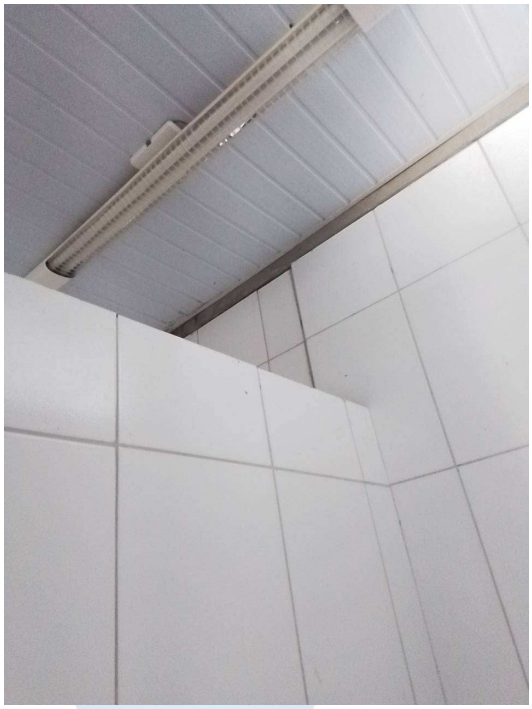
Segmento	Identificação	Não conformidade	Prazo (dias)
Atendimento	**Escritório Geral**	7- Condições de trabalho inadequadas.	Imediato

Especificar:
Iluminação

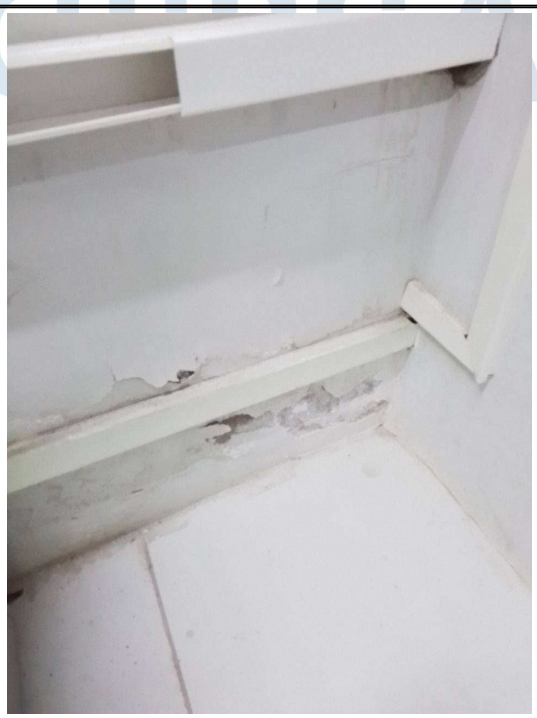
Segmento	Identificação	Não conformidade	Prazo (dias)
Atendimento	**UMCA**	3- Instalações físicas inadequadas.	30

Observações:
Mofo

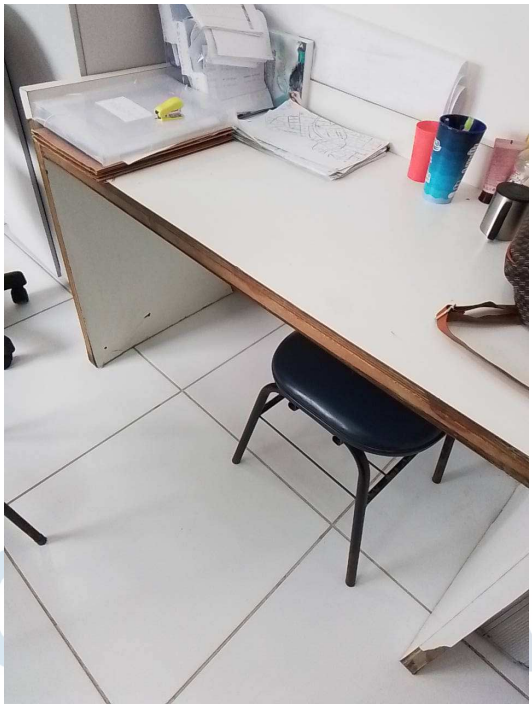
Segmento	Identificação	Não conformidade	Prazo (dias)
Atendimento	**UMCA**	148- Ausência de mobiliário em quantidade e qualidade adequadas e sem bom estado de conservação e funcionamento.	60

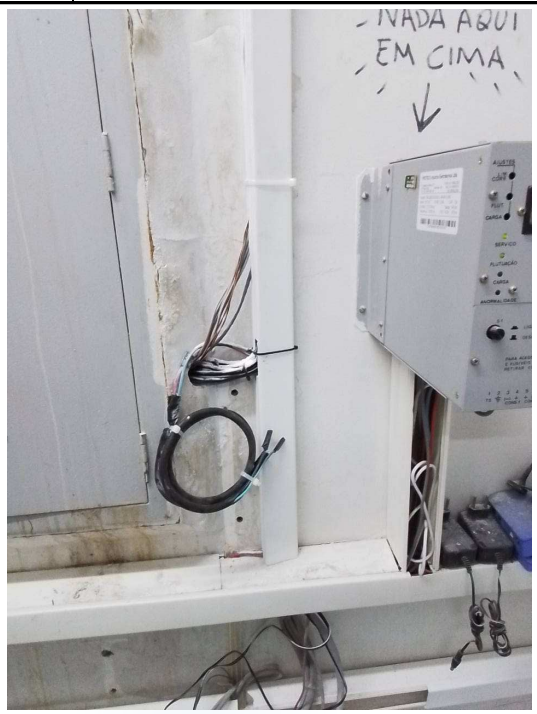
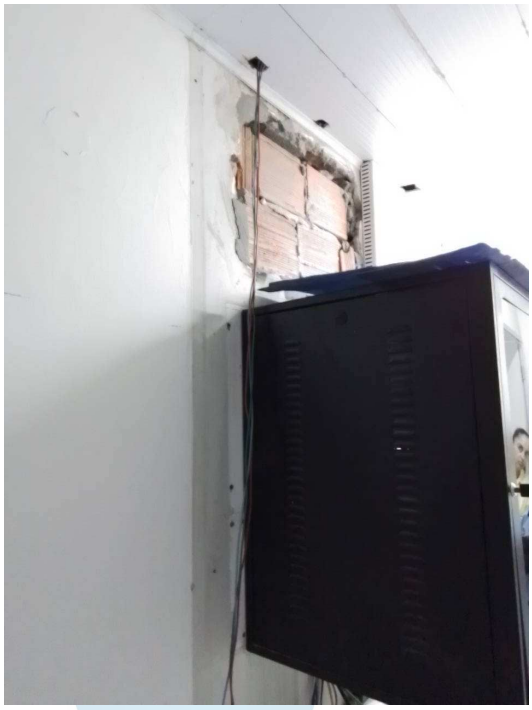
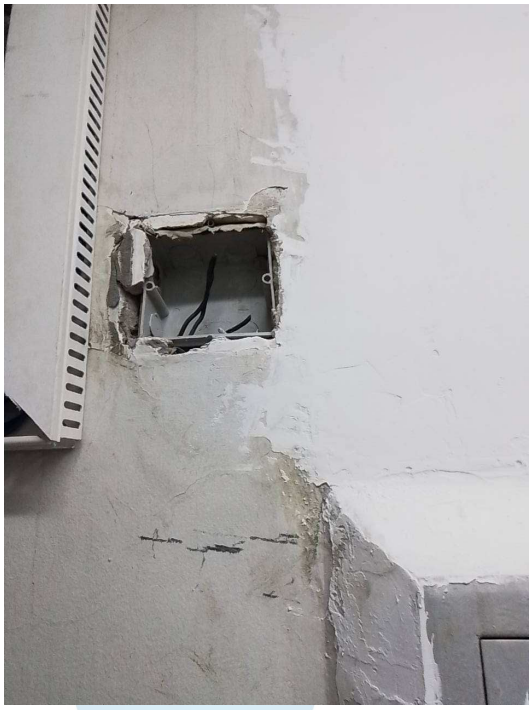
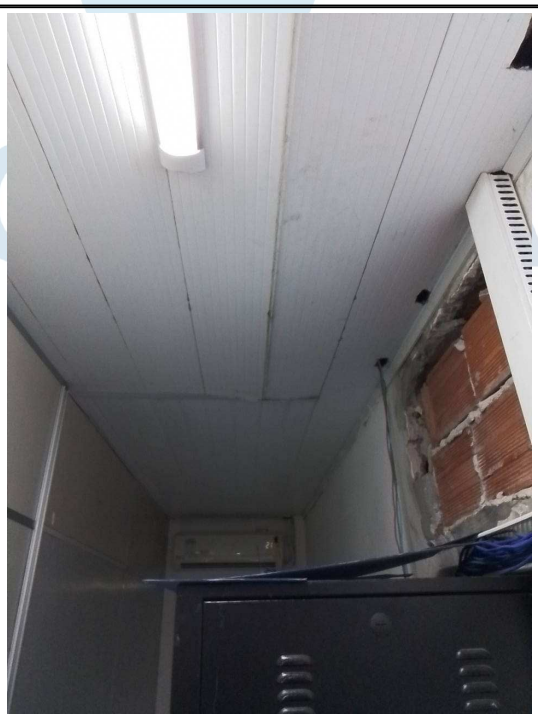
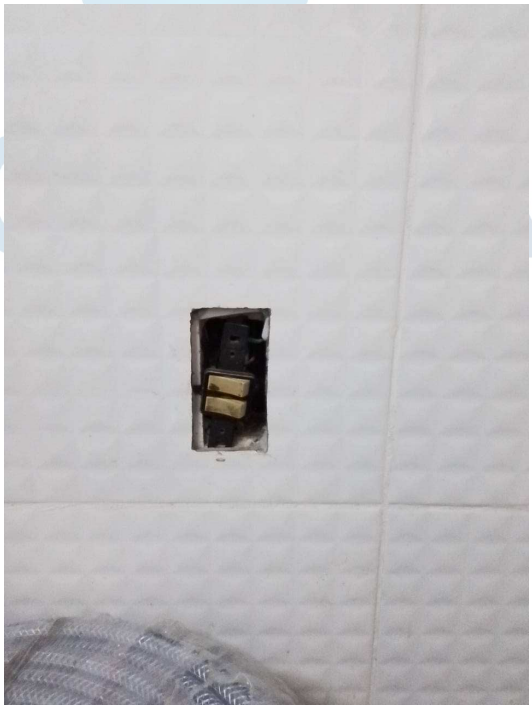
Segmento	Identificação	Não conformidade	Prazo (dias)
Atendimento	**UMCA**	6- Instalações elétricas em desconformidade com a NR 10.	60

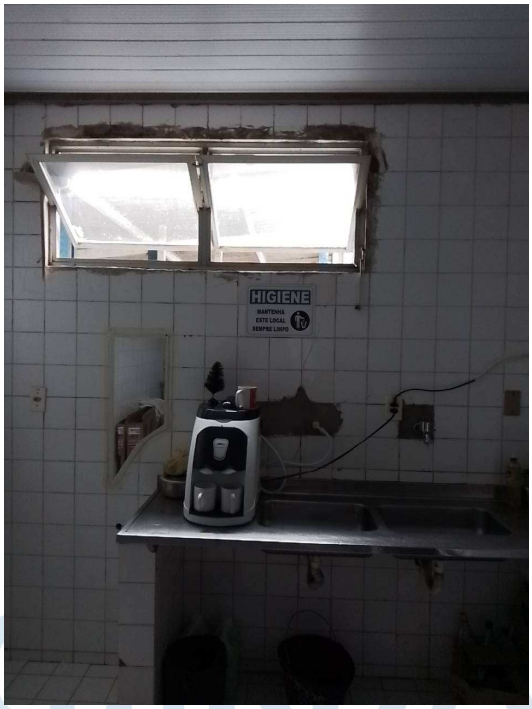
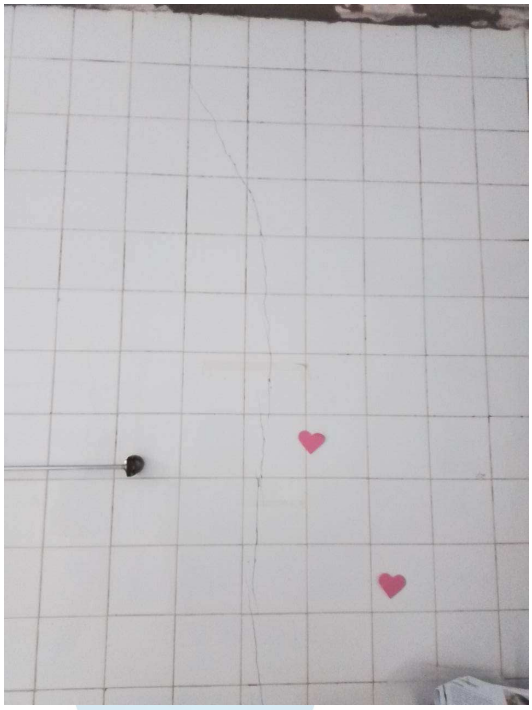
Segmento	Identificação	Não conformidade	Prazo (dias)
Atendimento	**Refeitório**	3- Instalações físicas inadequadas.	120

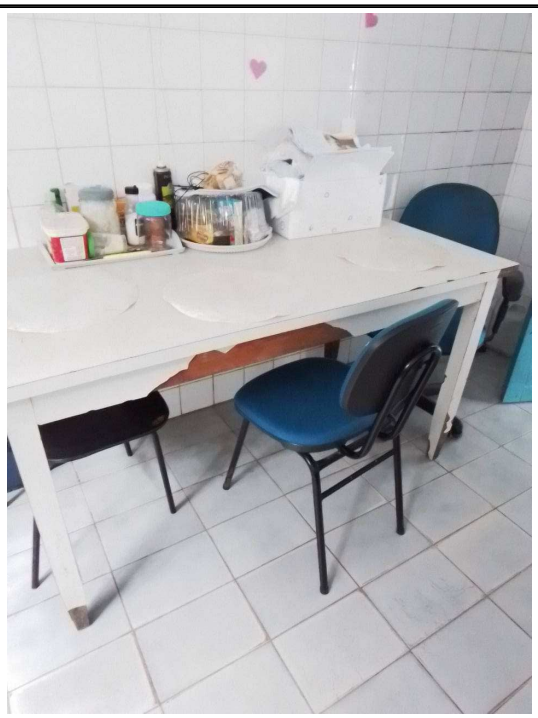
Segmento	Identificação	Não conformidade	Prazo (dias)
Atendimento	**Refeitório**	148- Ausência de mobiliário em quantidade e qualidade adequadas e sem bom estado de conservação e funcionamento.	120

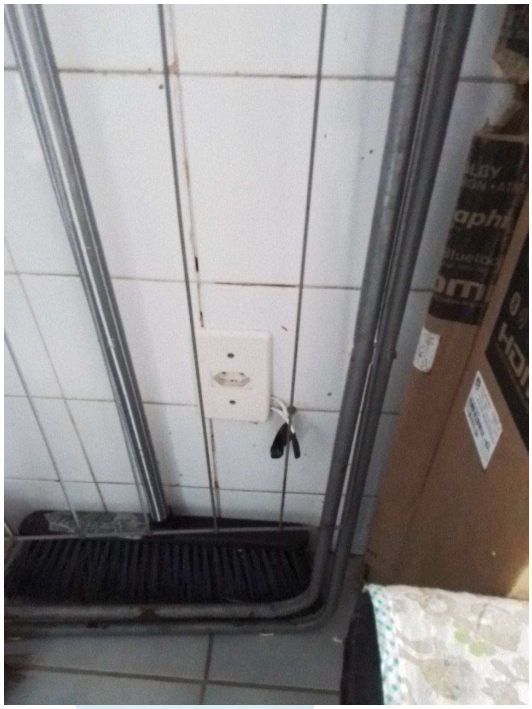
Segmento	Identificação	Não conformidade	Prazo (dias)
Atendimento	**Refeitório**	6- Instalações elétricas em desconformidade com a NR 10.	60

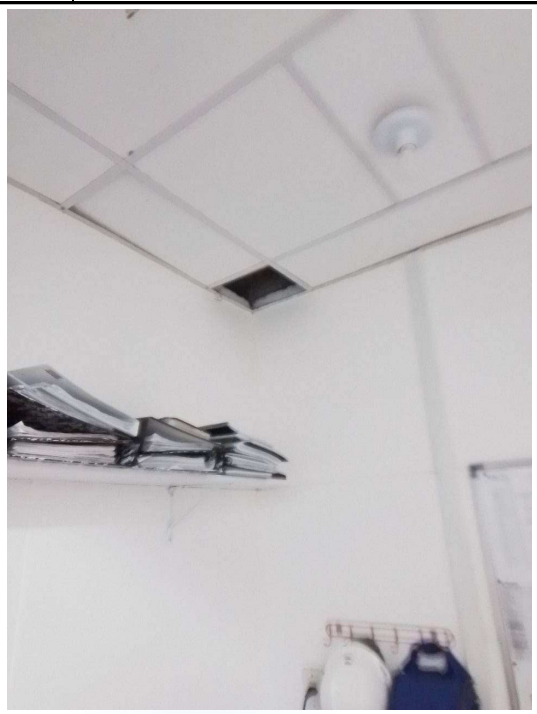
Segmento	Identificação	Não conformidade	Prazo (dias)
Atendimento	**Escritorio Gerencia**	3- Instalações físicas inadequadas.	Imediato

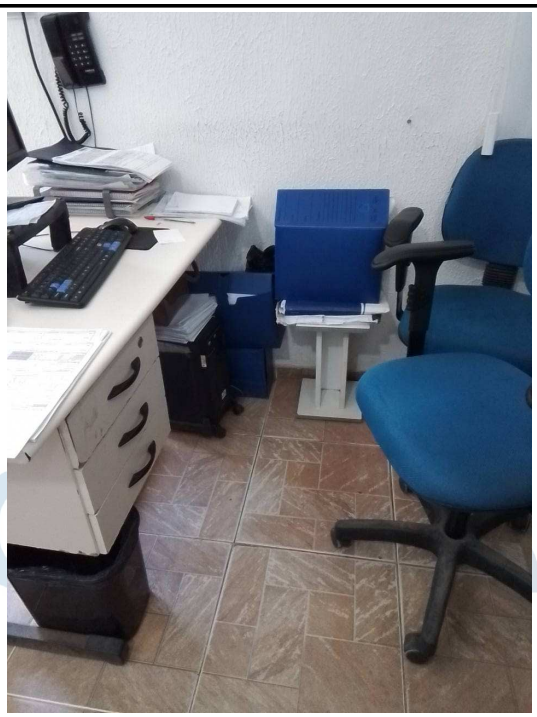
Segmento	Identificação	Não conformidade	Prazo (dias)
Atendimento	**Escritorio Gerencia**	10- Acondicionamento inadequado de materiais.	Imediato

Especificar:
Organização

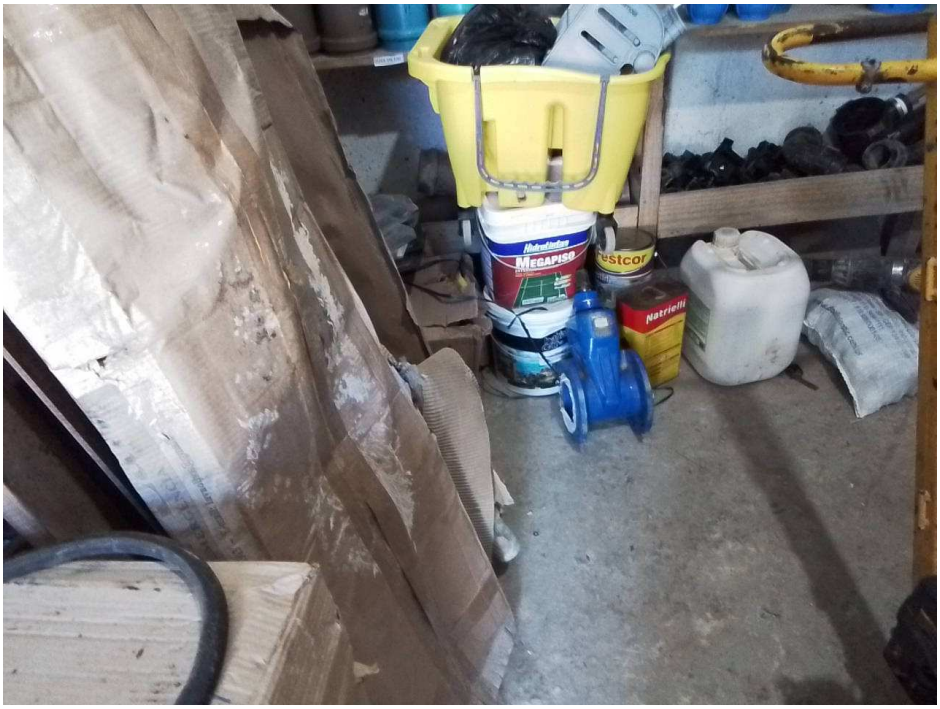
Segmento	Identificação	Não conformidade	Prazo (dias)
Atendimento	**Almoxarifado**	10- Acondicionamento inadequado de materiais.	30

Especificar:
Organização, Armazenagem

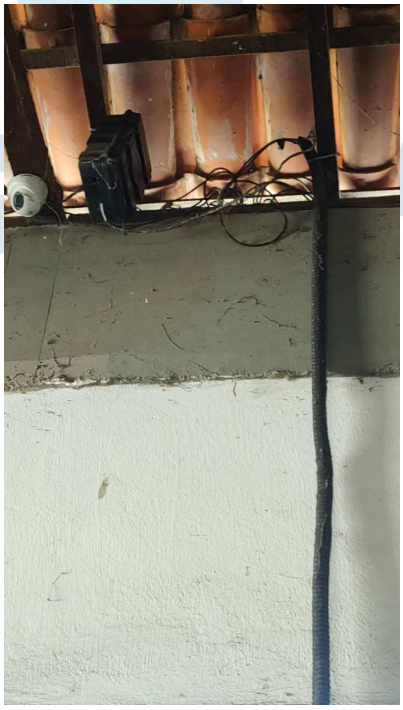
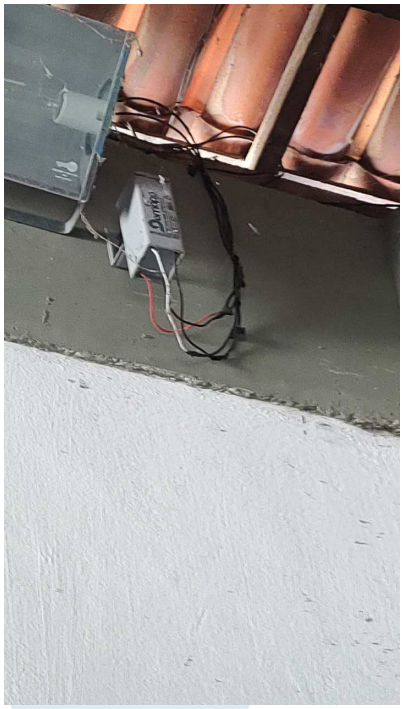
Segmento	Identificação	Não conformidade	Prazo (dias)
Atendimento	**EL Barra do Pojuca - almoxarifado area externa e oficina**	6- Instalações elétricas em desconformidade com a NR 10.	30

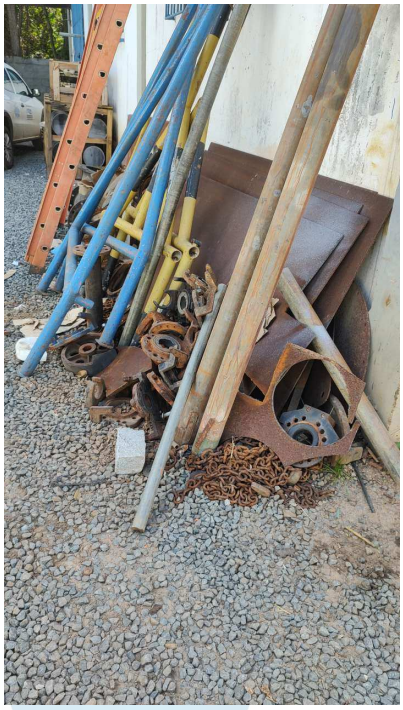
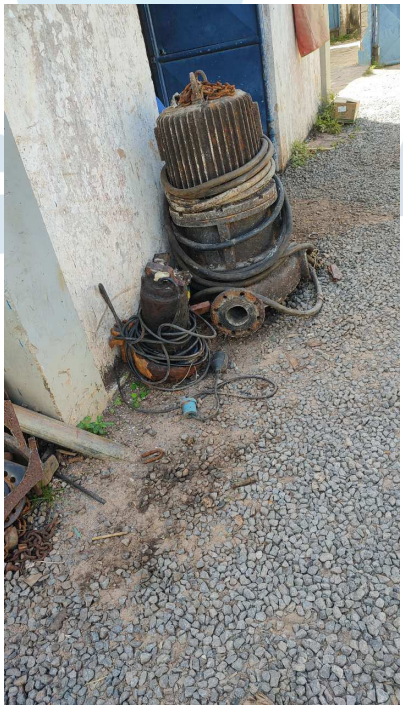
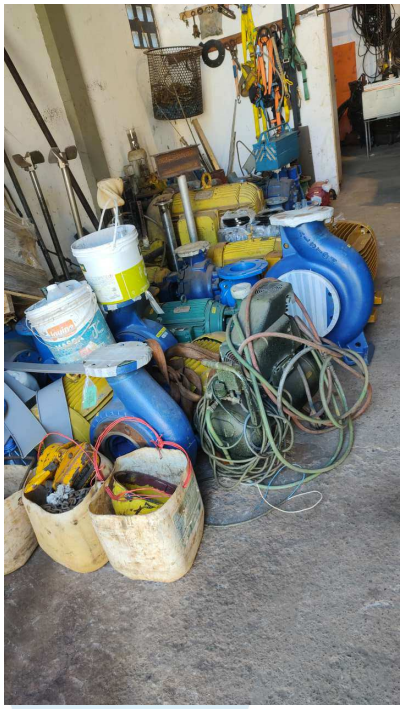
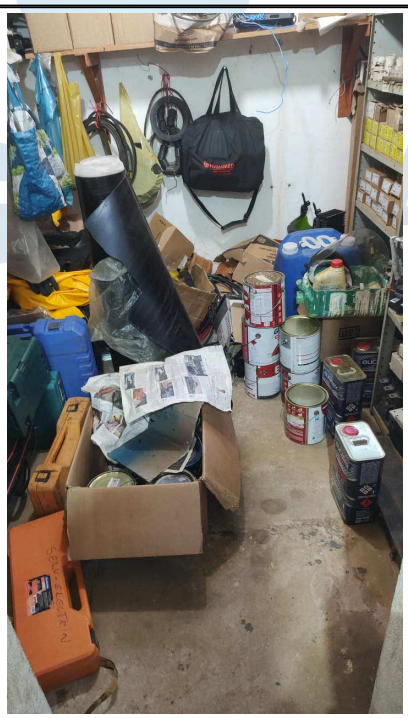
Segmento	Identificação	Não conformidade	Prazo (dias)
Atendimento	**EL Barra do Pojuca - almoxarifado area externa e oficina**	10- Acondicionamento inadequado de materiais.	Imediato

Especificar:
Organização, Armazenagem, Identificação

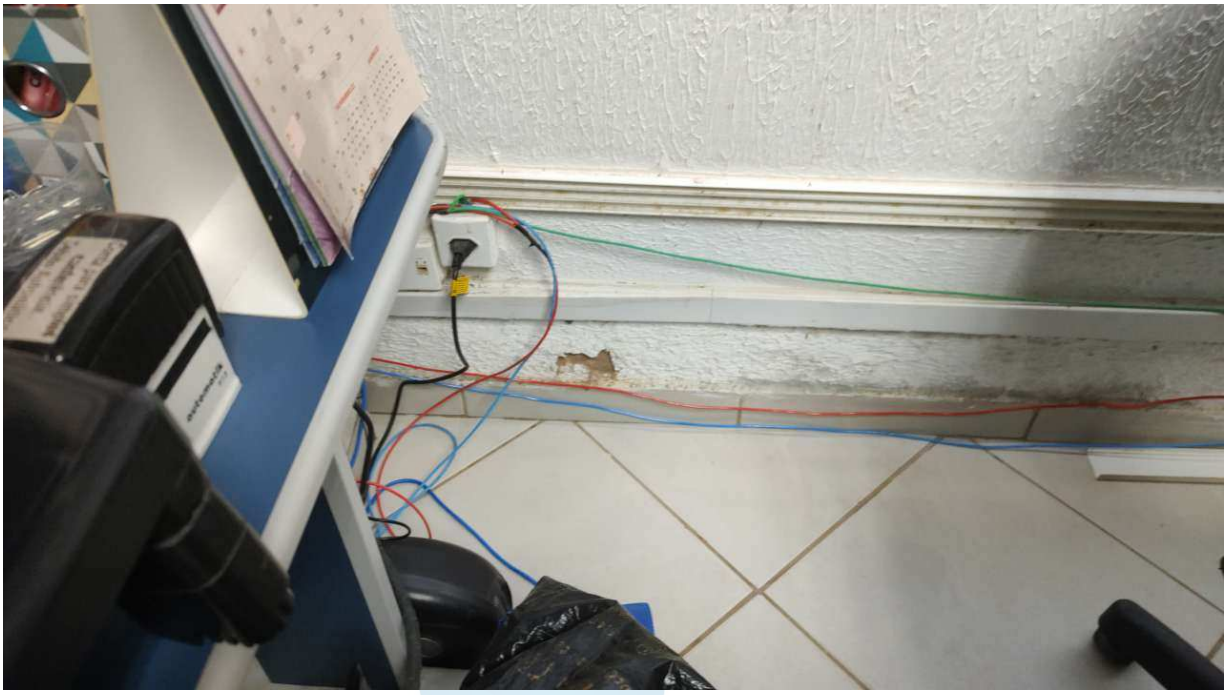
Segmento	Identificação	Não conformidade	Prazo (dias)
Atendimento	**escritorio - parte cimercial**	3- Instalações físicas inadequadas.	Imediato
