RELATÓRIO DE FISCALIZAÇÃO DOS SISTEMAS DE ABASTECIMENTO DE ÁGUA E DE ESGOTAMENTO SANITÁRIO DO MUNICÍPIO DE CAMAÇARI

Município: Camaçari

Período: 10 de julho de 2023 a 6 de setembro de 2023

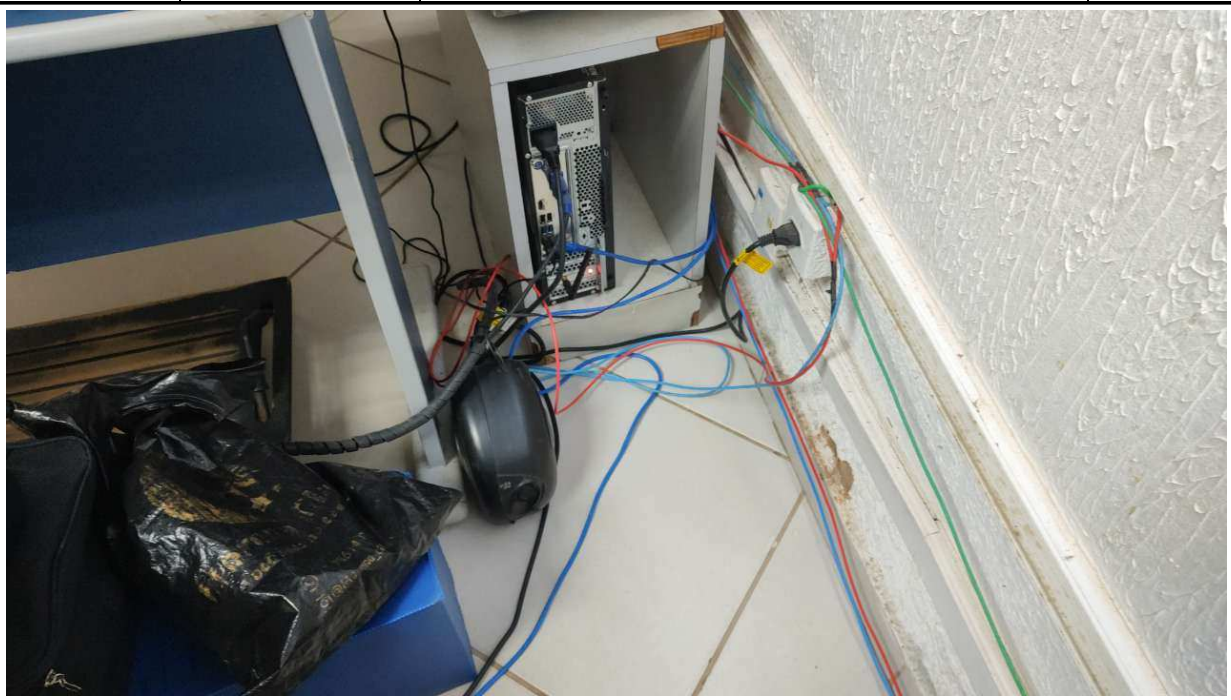
Segmento	Identificação	Não conformidade	Prazo (dias)
Atendimento	**escritorio - parte cimercial**	6- Instalações elétricas em desconformidade com a NR 10.	Imediato

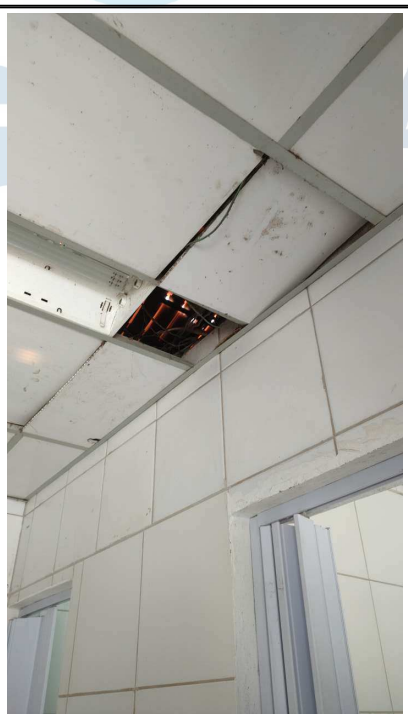
Segmento	Identificação	Não conformidade	Prazo (dias)
Atendimento	**Refeitorio**	3- Instalações físicas inadequadas.	30

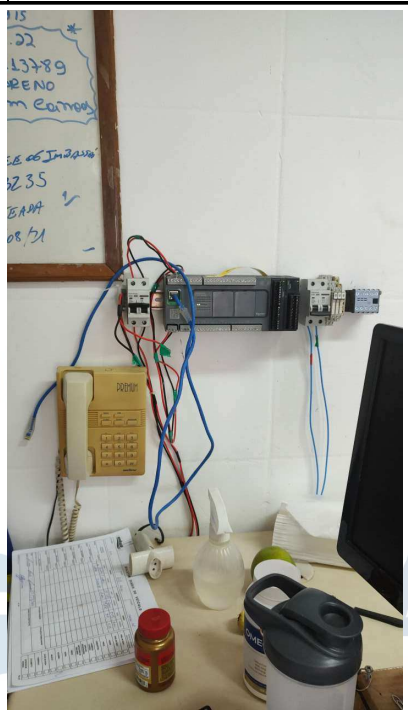
Segmento	Identificação	Não conformidade	Prazo (dias)
Atendimento	**Escritorio de manutencao**	6- Instalações elétricas em desconformidade com a NR 10.	30

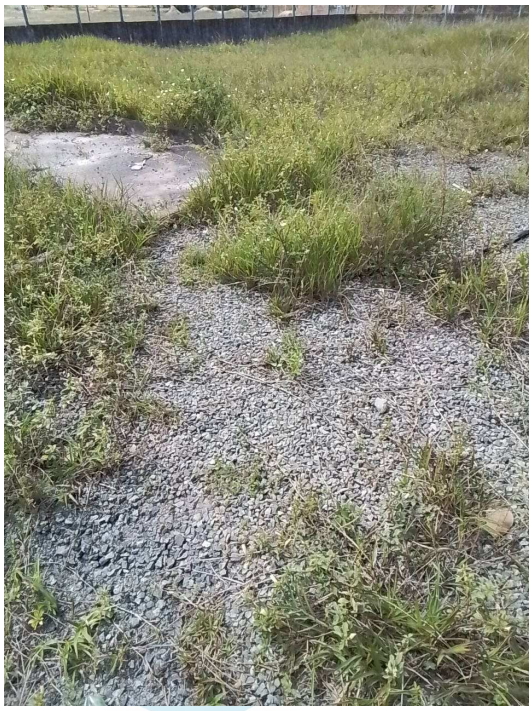
Segmento	Identificação	Não conformidade	Prazo (dias)
Captação	**Poco 2**	19- Necessidade de limpeza, arrumação e capina.	30

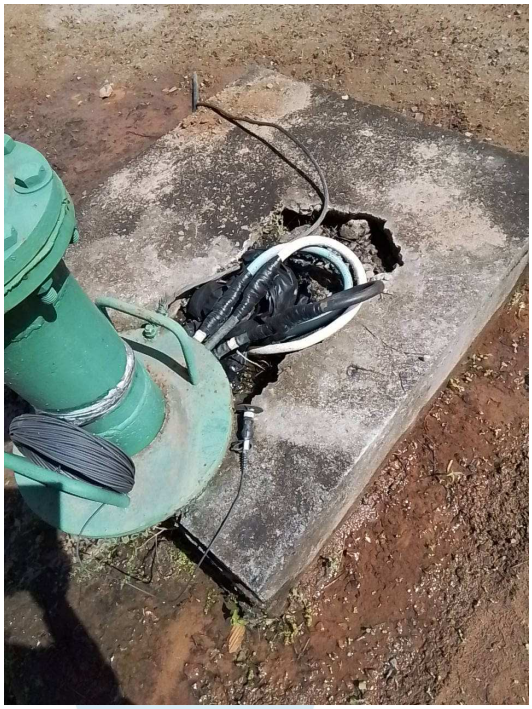
Segmento	Identificação	Não conformidade	Prazo (dias)
Captação	**Poco 1**	3- Instalações físicas inadequadas.	30

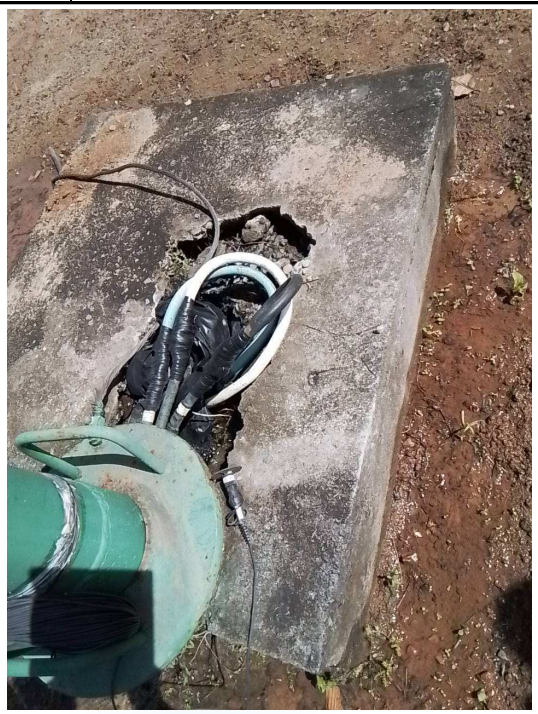
Segmento	Identificação	Não conformidade	Prazo (dias)
Captação	**Poco 1**	6- Instalações elétricas em desconformidade com a NR 10.	Imediato

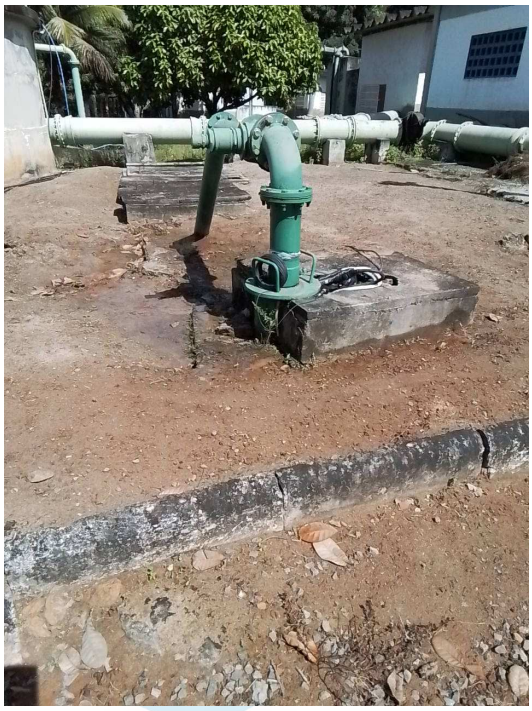
Segmento	Identificação	Não conformidade	Prazo (dias)
Captação	**Poco 1**	30- Presença de vazamentos e/ou infiltrações.	Imediato

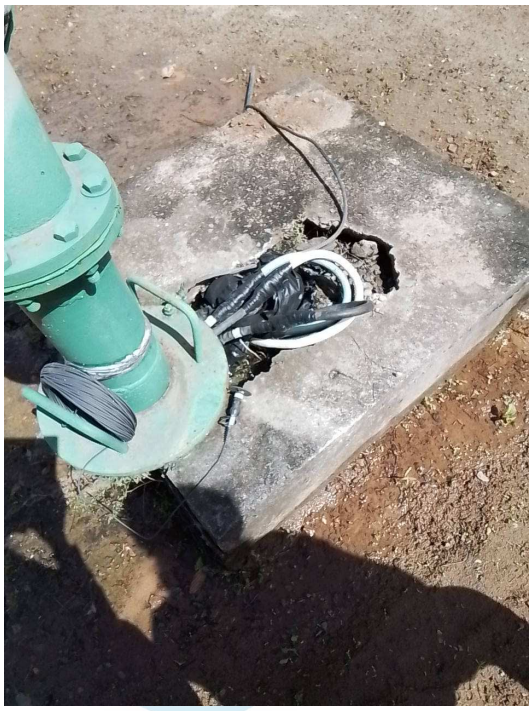
Segmento	Identificação	Não conformidade	Prazo (dias)
Captação	**Poco 1**	39- Poço lacrado inadequadamente	60

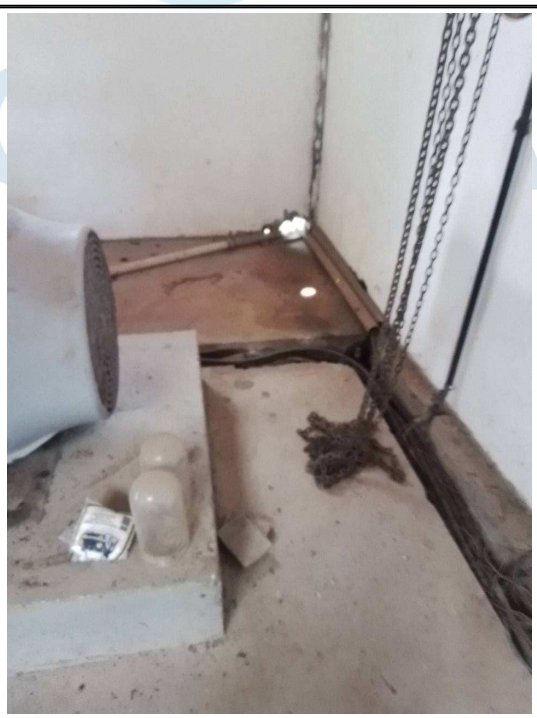
Segmento	Identificação	Não conformidade	Prazo (dias)
Captação	**EEAT 2**	3- Instalações físicas inadequadas.	30

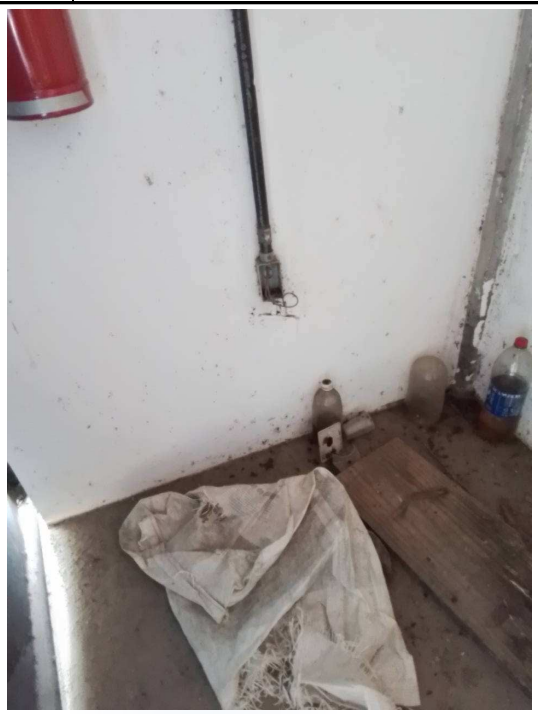
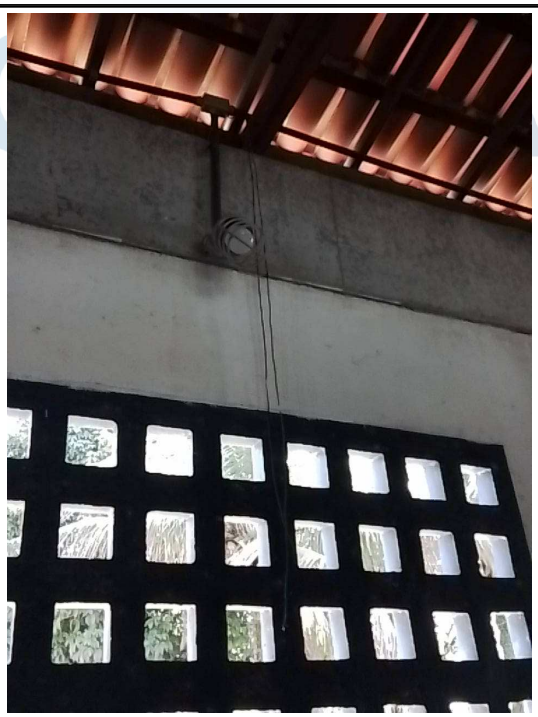
Segmento	Identificação	Não conformidade	Prazo (dias)
Captação	**EEAT 2**	6- Instalações elétricas em desconformidade com a NR 10.	30

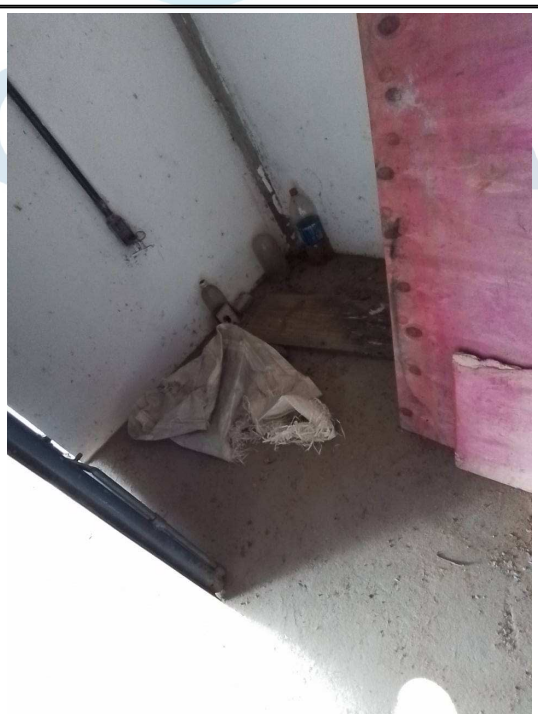
Segmento	Identificação	Não conformidade	Prazo (dias)
Captação	**EEAT 2**	15- Destinação inadequada de resíduos.	Imediato

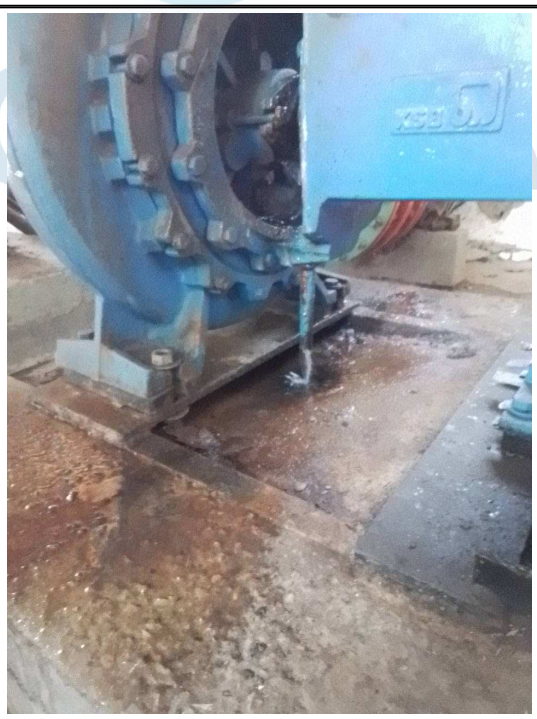
Segmento	Identificação	Não conformidade	Prazo (dias)
Captação	**EEAT 2**	52- Falha no sistema de drenagem na gaxeta.	Imediato

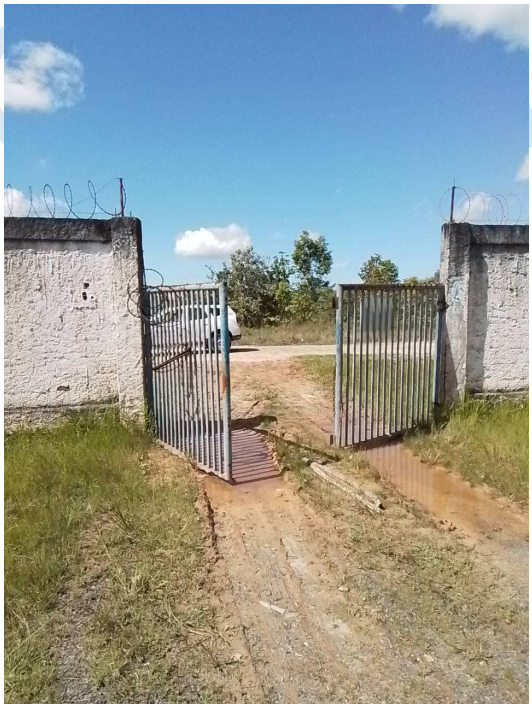
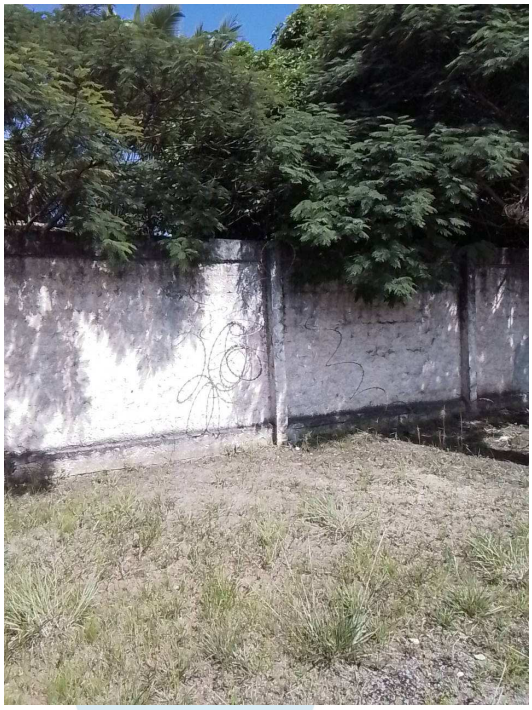
Segmento	Identificação	Não conformidade	Prazo (dias)
Captação	**Poço 5 Espaco Alpha I**	2- Falha no isolamento da área.	60

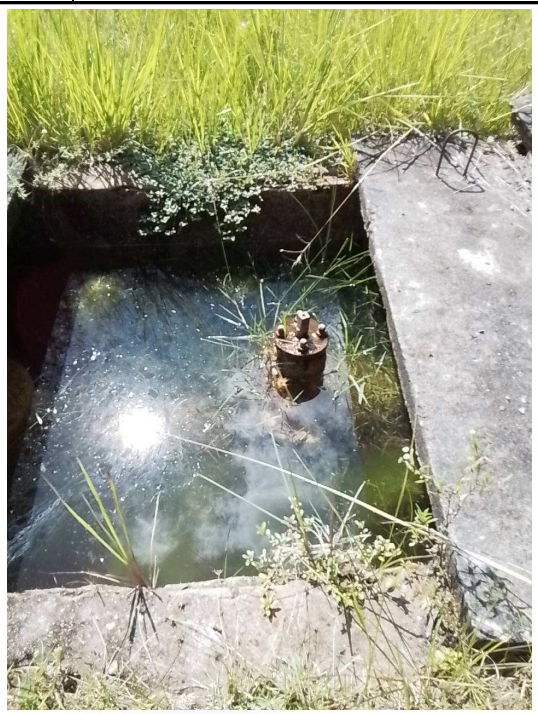
Segmento	Identificação	Não conformidade	Prazo (dias)
Captação	**Poço 5 Espaco Alpha I**	30- Presença de vazamentos e/ou infiltrações.	30

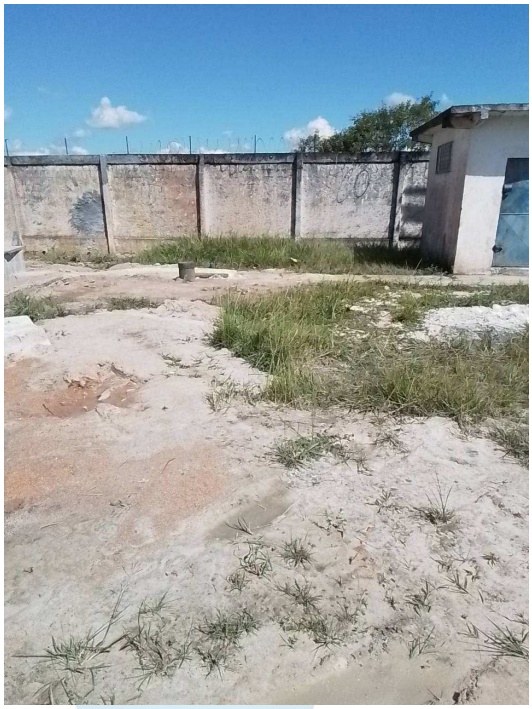
Segmento	Identificação	Não conformidade	Prazo (dias)
Captação	**Poço 4**	19- Necessidade de limpeza, arrumação e capina.	30

Observações:
Capina

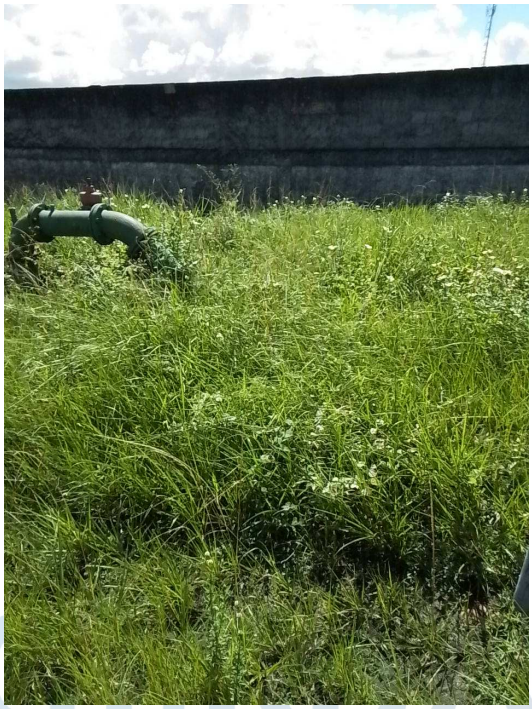
Segmento	Identificação	Não conformidade	Prazo (dias)
Captação	**Poço 3**	19- Necessidade de limpeza, arrumação e capina.	Imediato

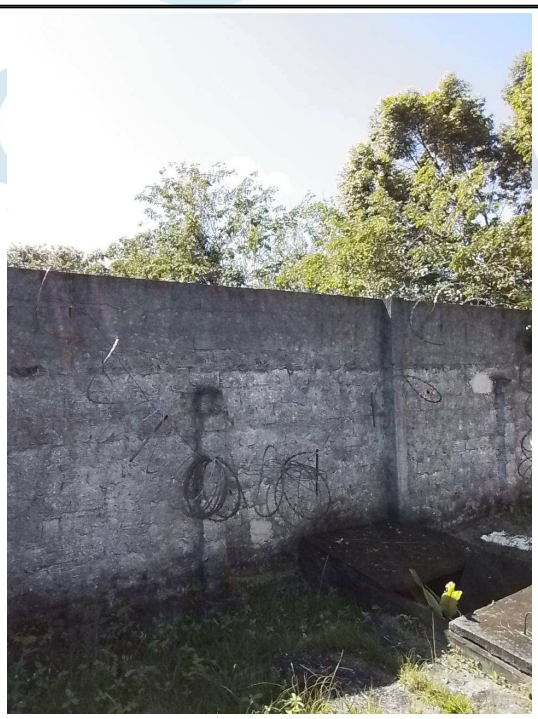
Segmento	Identificação	Não conformidade	Prazo (dias)
Captação	**Poço 2**	2- Falha no isolamento da área.	60

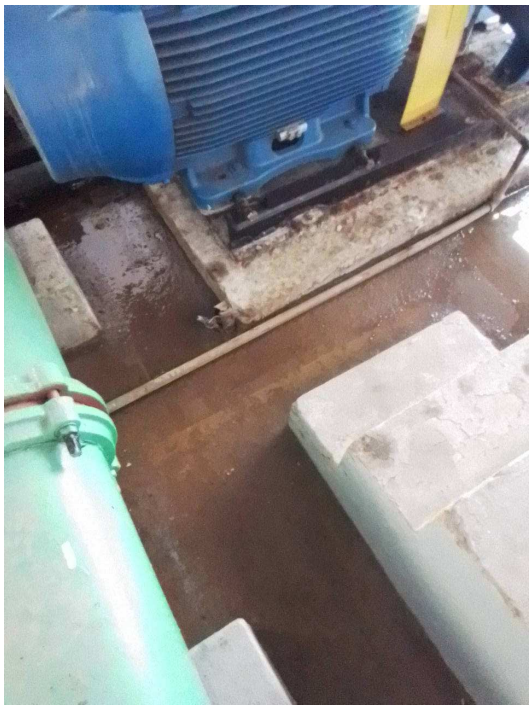
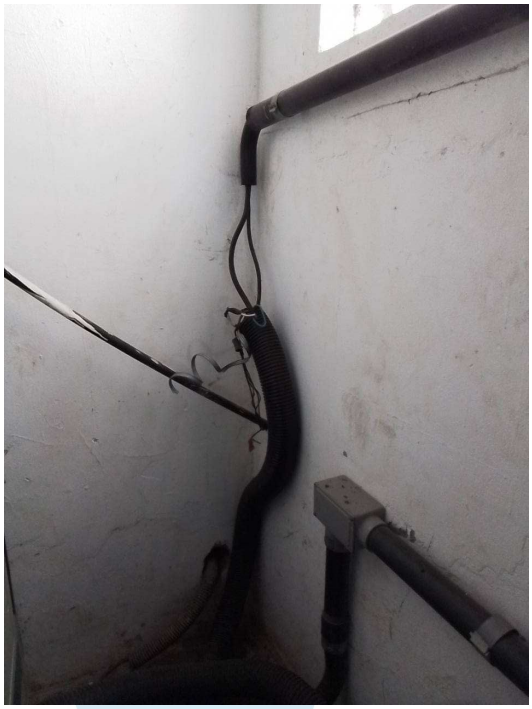
Segmento	Identificação	Não conformidade	Prazo (dias)
Captação	**ETA Espaço Alpha**	6- Instalações elétricas em desconformidade com a NR 10.	Imediato

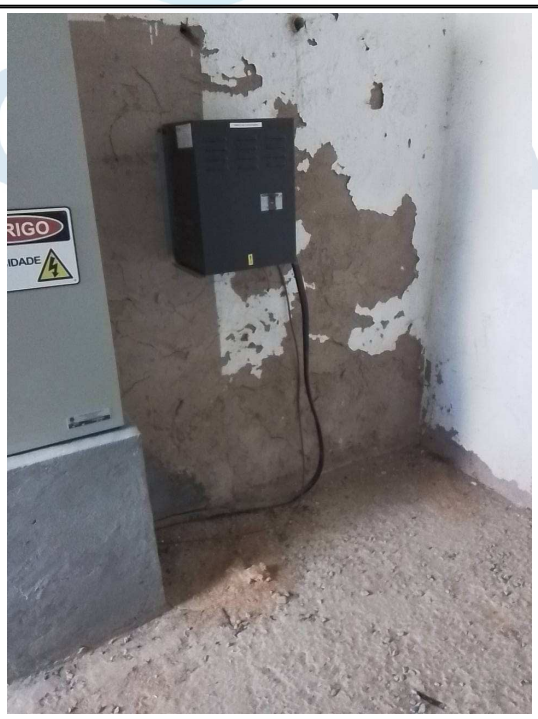
Segmento	Identificação	Não conformidade	Prazo (dias)
Captação	**Poço 6**	3- Instalações físicas inadequadas.	60

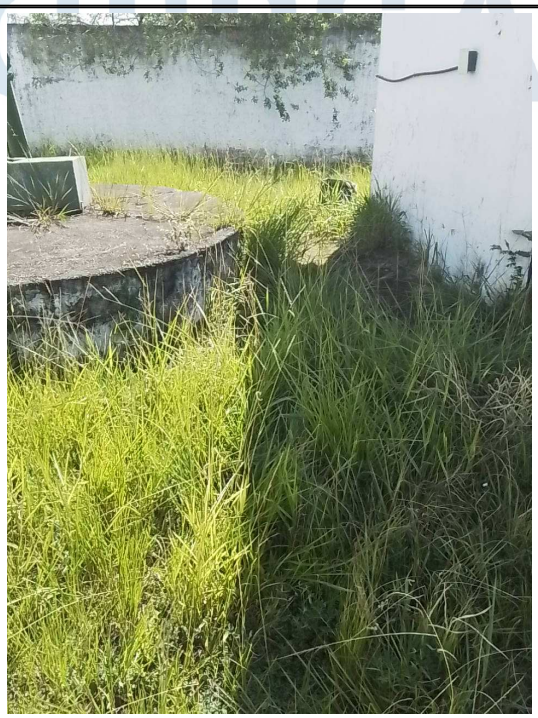
Segmento	Identificação	Não conformidade	Prazo (dias)
Captação	**Poço 6**	19- Necessidade de limpeza, arrumação e capina.	Imediato

Observações:
Capina

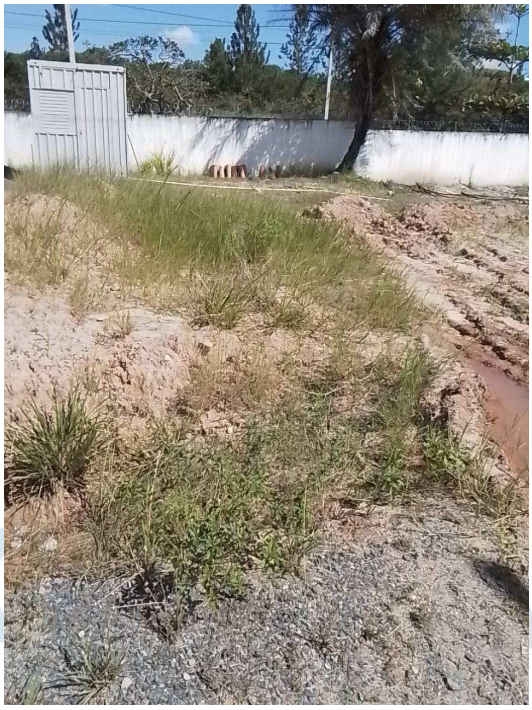
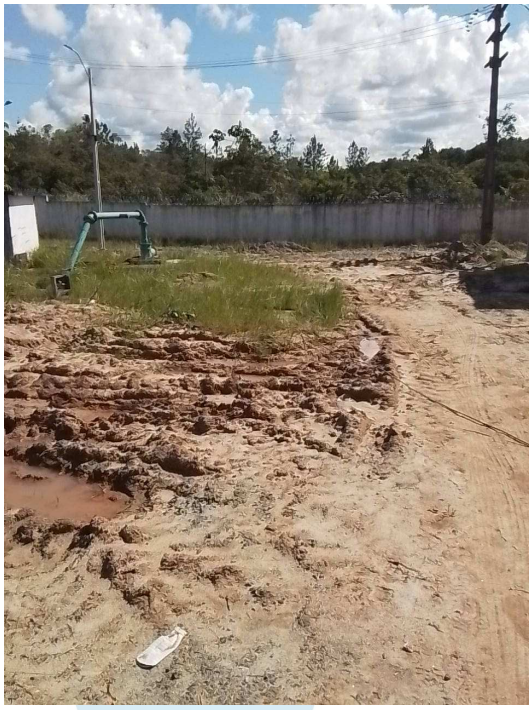
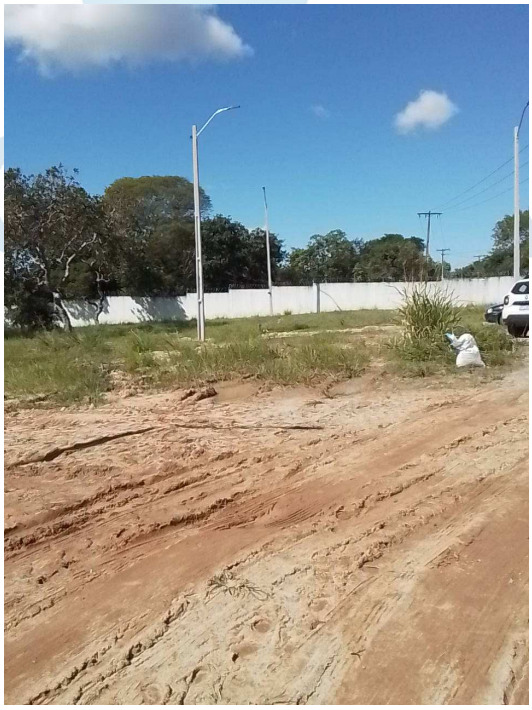
Segmento	Identificação	Não conformidade	Prazo (dias)
Captação	**Poço 7**	19- Necessidade de limpeza, arrumação e capina.	Imediato

Observações:
Capina

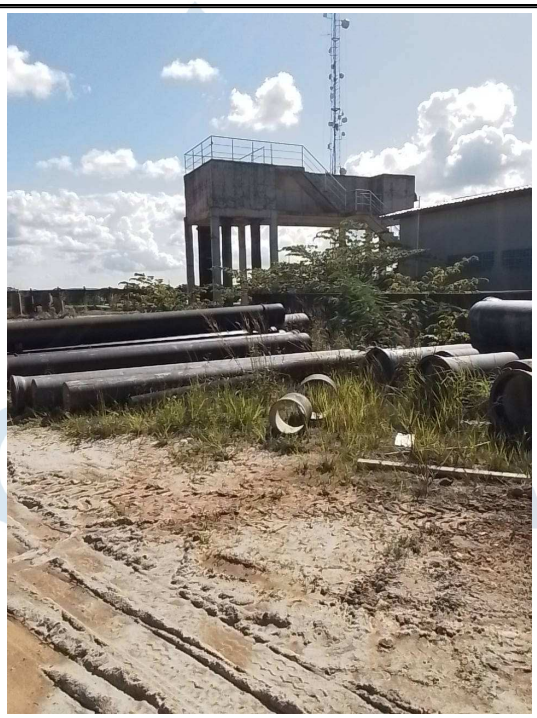
Segmento	Identificação	Não conformidade	Prazo (dias)
Captação	**Reservatorio Morro da Manteiga**	19- Necessidade de limpeza, arrumação e capina.	Imediato

Observações:
Capina

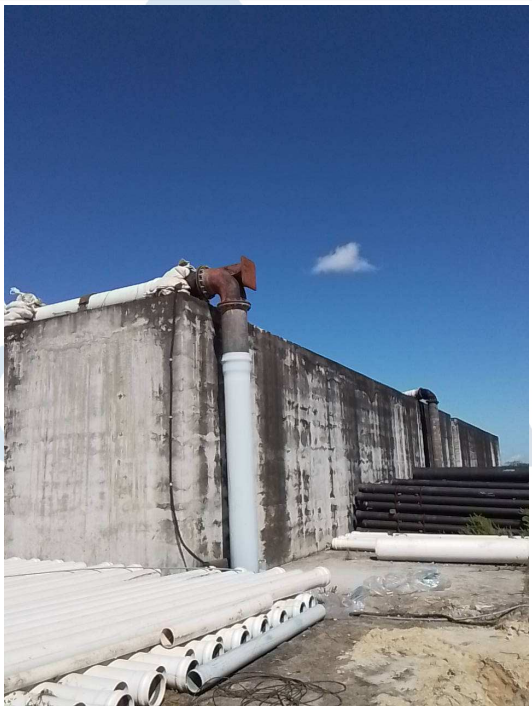
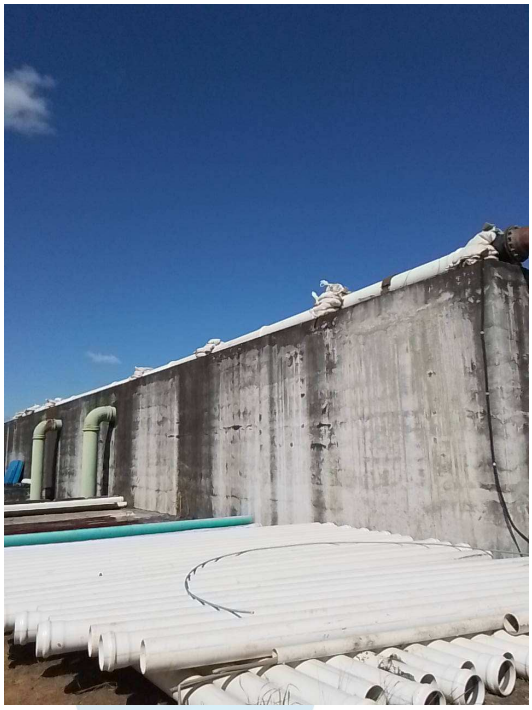
Segmento	Identificação	Não conformidade	Prazo (dias)
Captação	**Reservatorio Morro da Manteiga**	55- Ausência de guarda-corpo de laje de cobertura instalado e em boas condições.	120

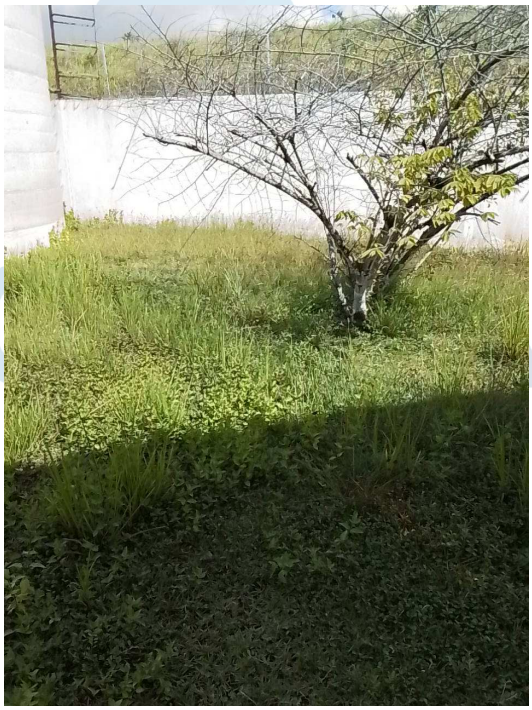
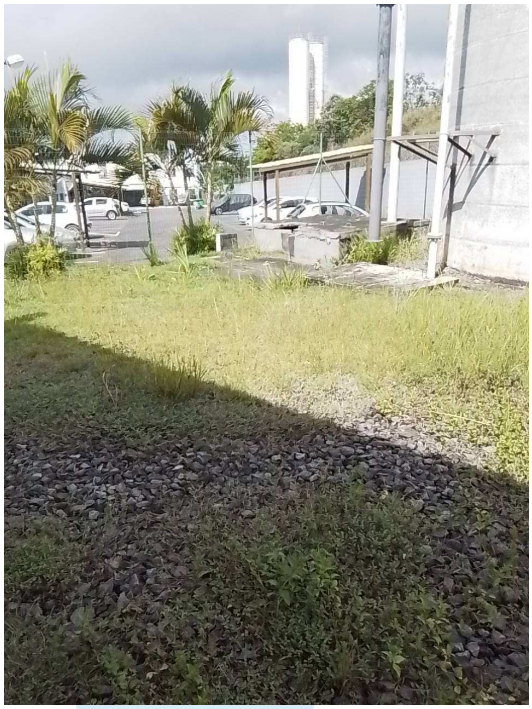
Segmento	Identificação	Não conformidade	Prazo (dias)
Captação	**Poço 14 Bairro Novo**	19- Necessidade de limpeza, arrumação e capina.	Imediato
Observações: Capina

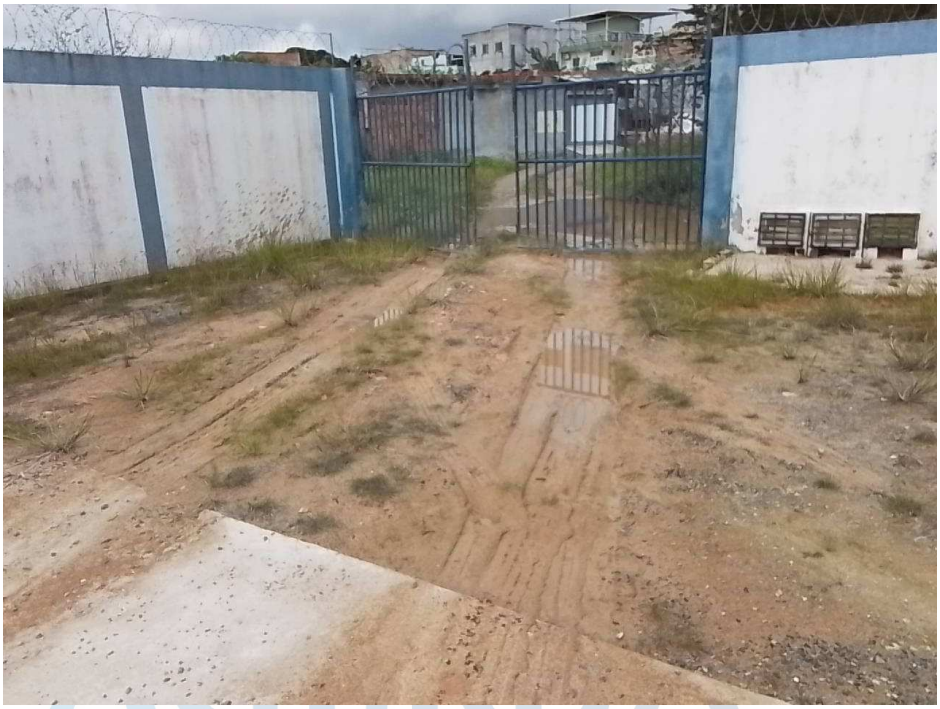
Segmento	Identificação	Não conformidade	Prazo (dias)
Captação	**Poco 10 Alpha 04**	19- Necessidade de limpeza, arrumação e capina.	Imediato

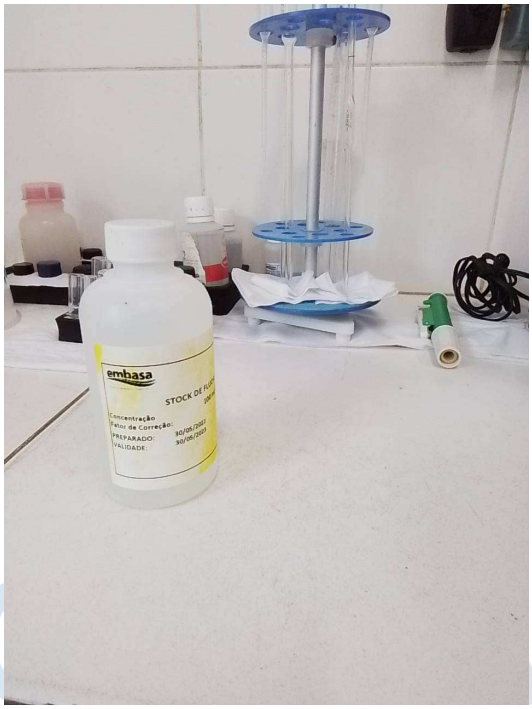
Segmento	Identificação	Não conformidade	Prazo (dias)
Captação	**Machadinho Norte**	85- Reagentes fora do prazo de validade e/ou indisponíveis na bancada de trabalho.	Imediato

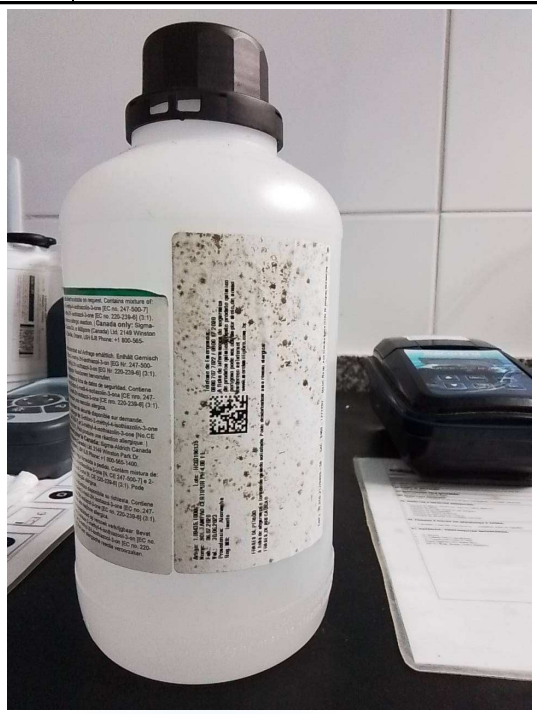
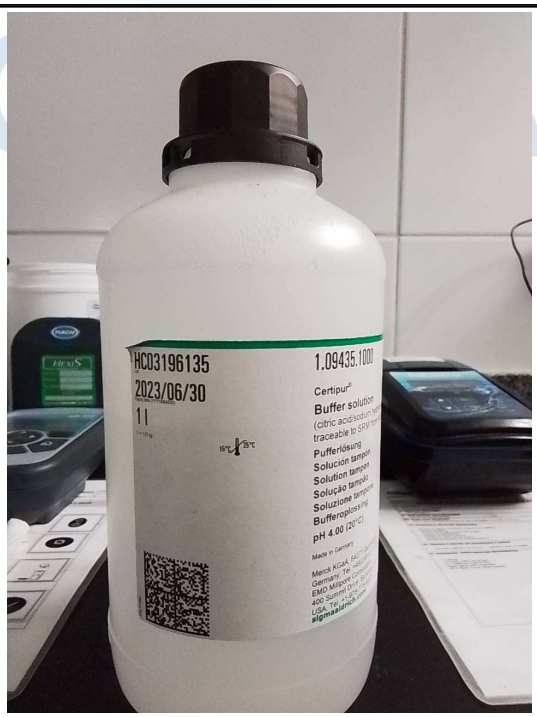
Segmento	Identificação	Não conformidade	Prazo (dias)
Captação	**ETA Machadinho Sul**	85- Reagentes fora do prazo de validade e/ou indisponíveis na bancada de trabalho.	Imediato

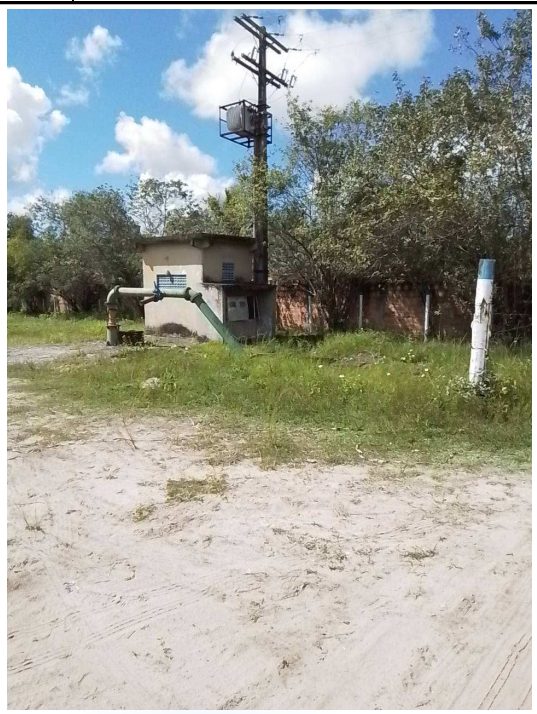
Segmento	Identificação	Não conformidade	Prazo (dias)
Captação	**Poço 07 Machadinho Sul**	2- Falha no isolamento da área.	Imediato

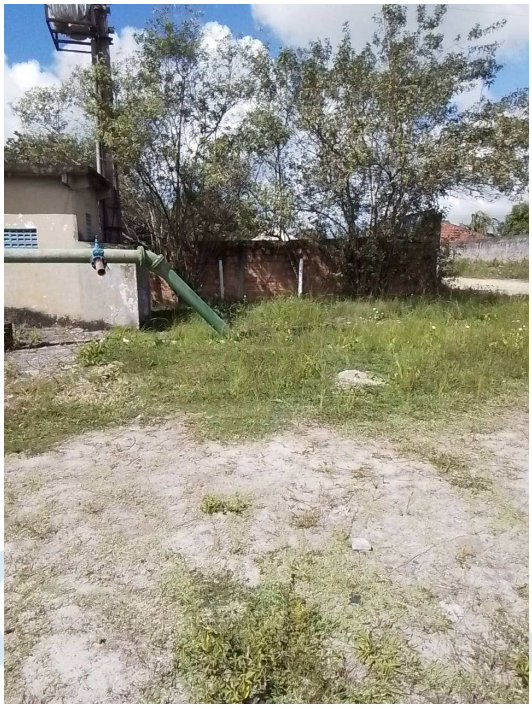
Segmento	Identificação	Não conformidade	Prazo (dias)
Captação	**Poço 07 Machadinho Sul**	4- Ausência de mapa de risco visível ou atualizado.	Imediato
Segmento	**Identificação**	**Não conformidade**	**Prazo (dias)**
Captação	**Poço 07 Machadinho Sul**	19- Necessidade de limpeza, arrumação e capina.	Imediato

Observações:
Capina

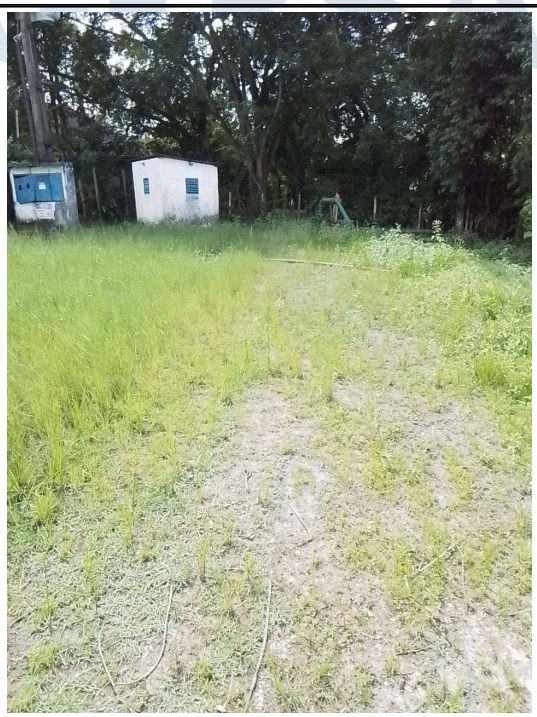
Segmento	Identificação	Não conformidade	Prazo (dias)
Captação	**Poço 3 Machadinho Sul**	19- Necessidade de limpeza, arrumação e capina.	Imediato

Observações:
Capina

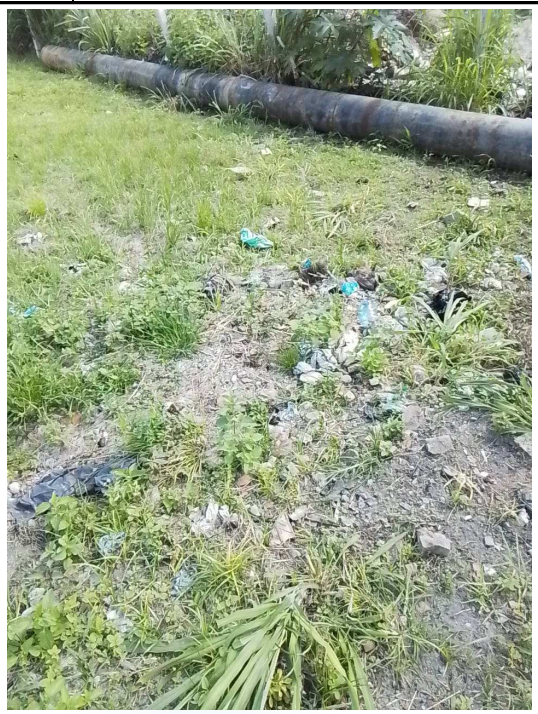
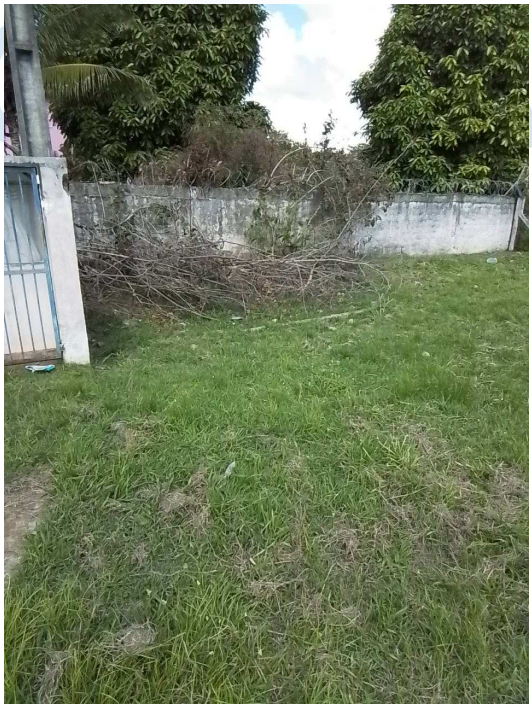
Segmento	Identificação	Não conformidade	Prazo (dias)
Captação	**Poço 10 Machadinho Sul**	15- Destinação inadequada de resíduos.	Imediato

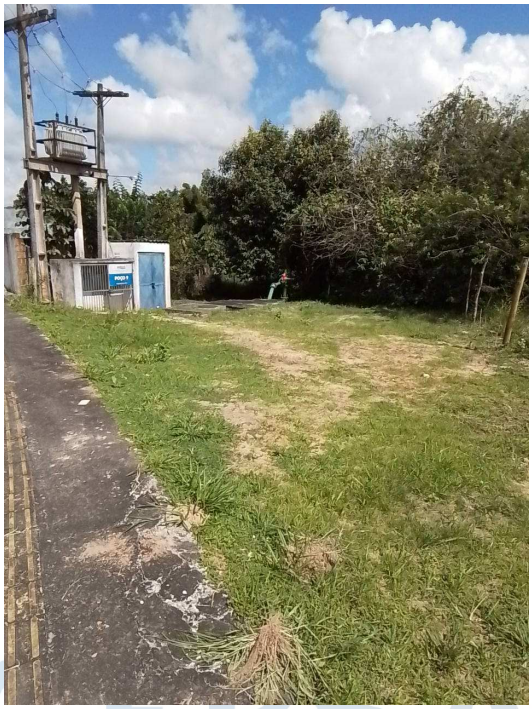
Segmento	Identificação	Não conformidade	Prazo (dias)
Captação	**Poço 09 Machadinho Sul**	1- Ausência de sinalização adequada.	Imediato

Especificar:
Restrição do Acesso, Riscos Específicos

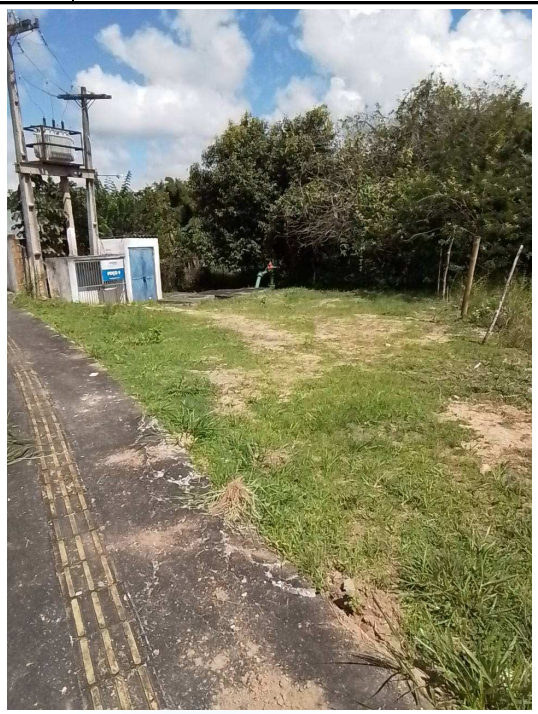
Segmento	Identificação	Não conformidade	Prazo (dias)
Captação	**Poço 09 Machadinho Sul**	2- Falha no isolamento da área.	Imediato

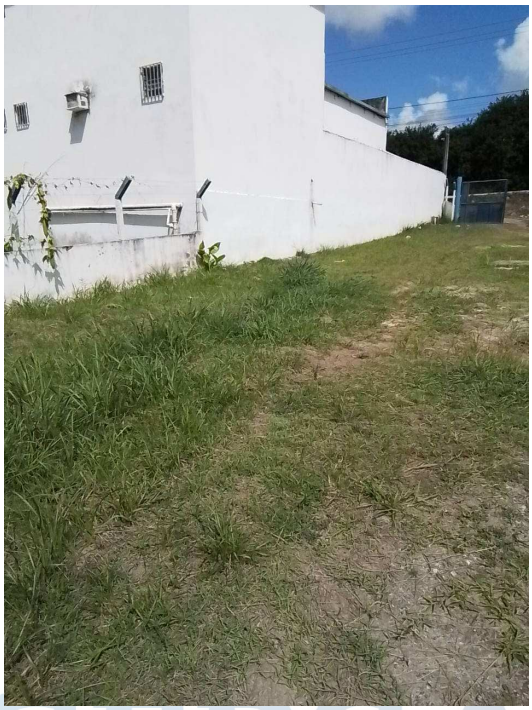
Segmento	Identificação	Não conformidade	Prazo (dias)
Captação	**Poço 06**	19- Necessidade de limpeza, arrumação e capina.	Imediato

Observações:
Capina

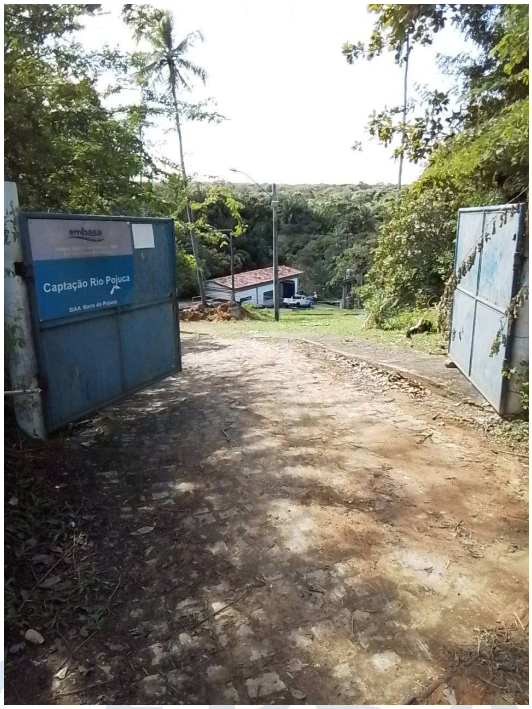
Segmento	Identificação	Não conformidade	Prazo (dias)
Captação	**SIAA Barra do Pojuca**	1- Ausência de sinalização adequada.	Imediato

Especificar:
Restrição do Acesso, Riscos Específicos

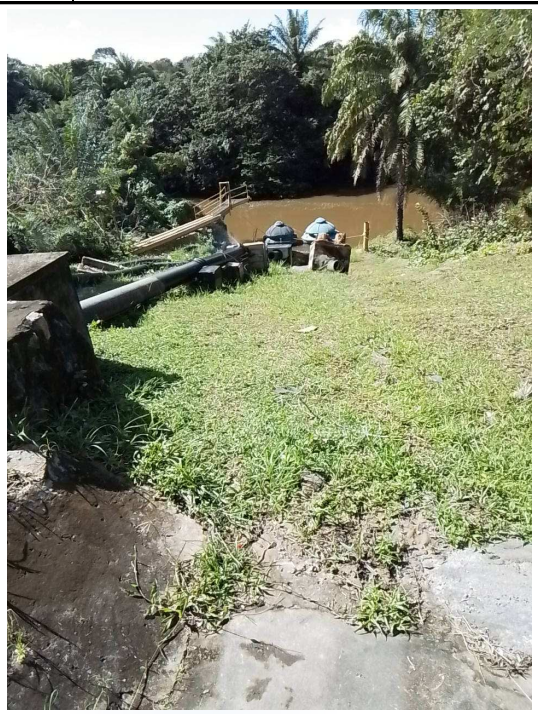
Segmento	Identificação	Não conformidade	Prazo (dias)
Captação	**SIAA Barra do Pojuca**	19- Necessidade de limpeza, arrumação e capina.	Imediato

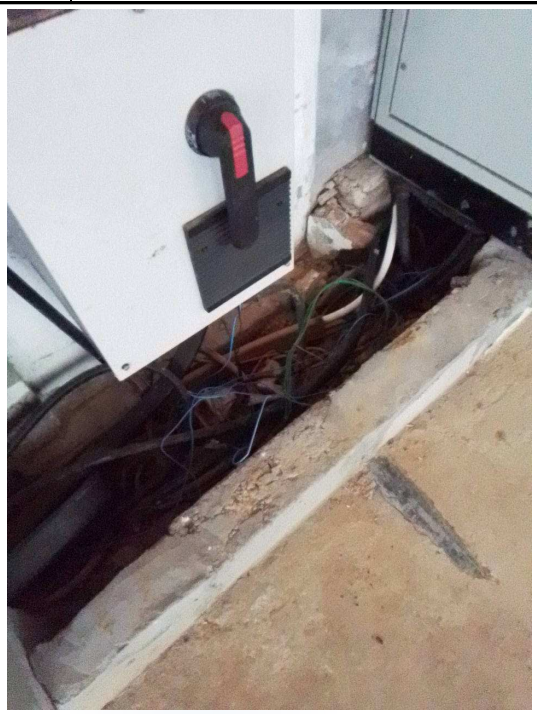
Segmento	Identificação	Não conformidade	Prazo (dias)
Captação	**SIAA BARRA DO POJUCA**	6- Instalações elétricas em desconformidade com a NR 10.	Imediato

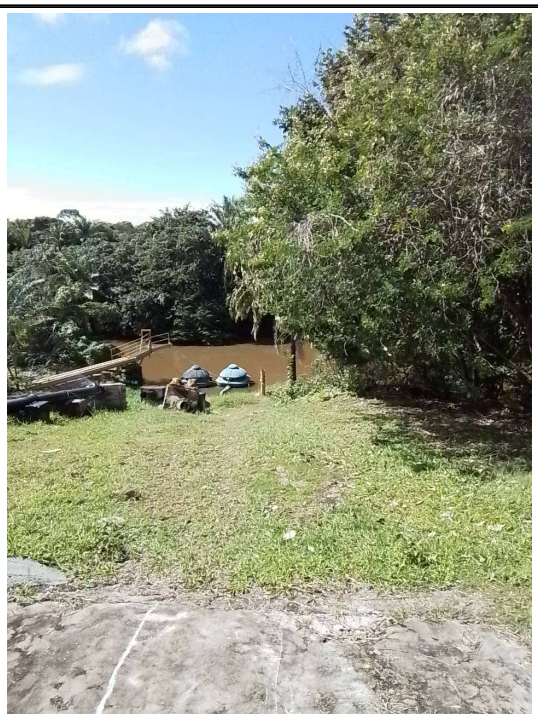
Segmento	Identificação	Não conformidade	Prazo (dias)
Captação	**SIAA BARRA DO POJUCA**	19- Necessidade de limpeza, arrumação e capina.	Imediato

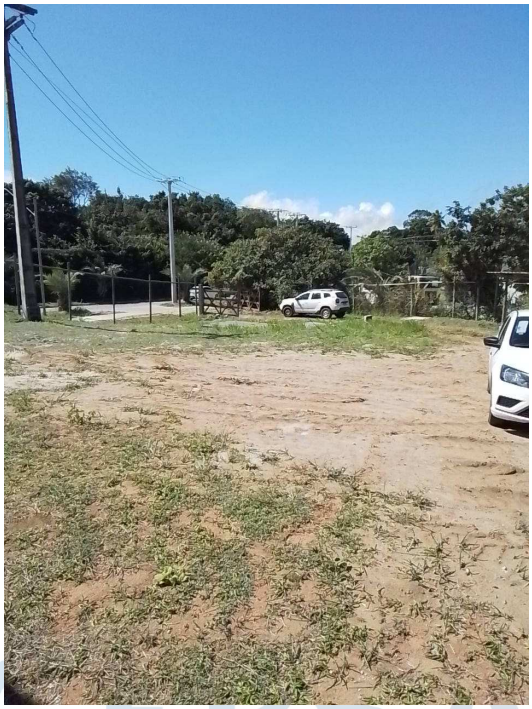
Segmento	Identificação	Não conformidade	Prazo (dias)
Captação	**RAD CAP 500 Barra do Pojuca**	19- Necessidade de limpeza, arrumação e capina.	Imediato

Observações:
Capina

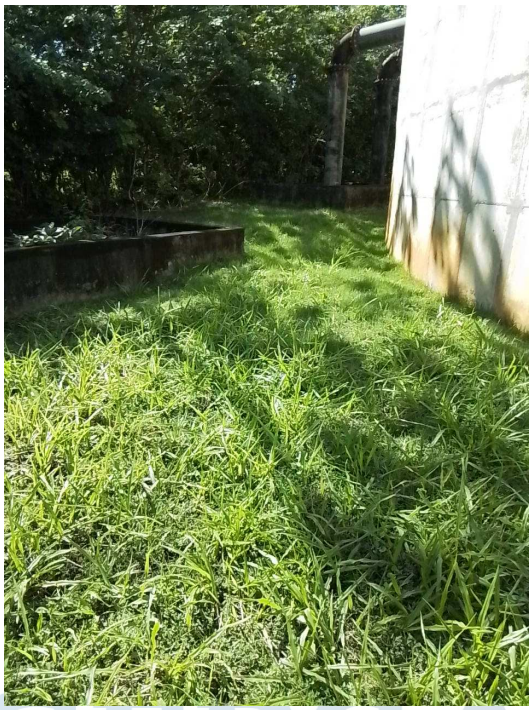
Segmento	Identificação	Não conformidade	Prazo (dias)
Captação	**RAD R1 Jordão**	19- Necessidade de limpeza, arrumação e capina.	Imediato

Observações:
Capina

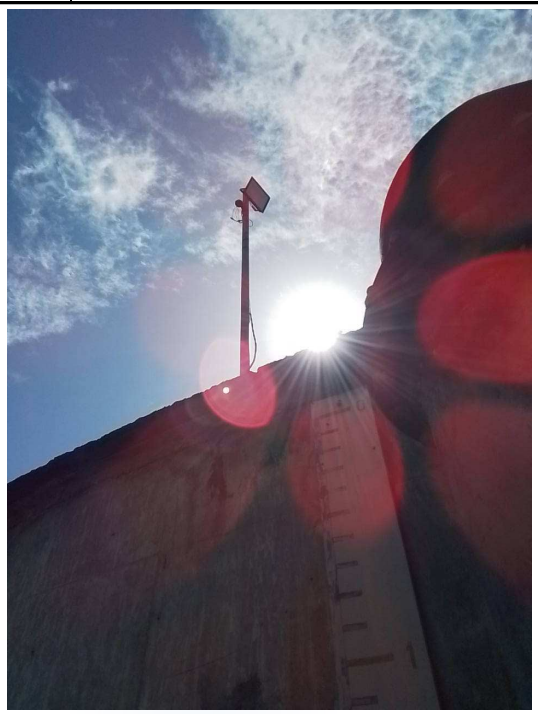
Segmento	Identificação	Não conformidade	Prazo (dias)
Captação	**RAD Jordão 2**	6- Instalações elétricas em desconformidade com a NR 10.	Imediato

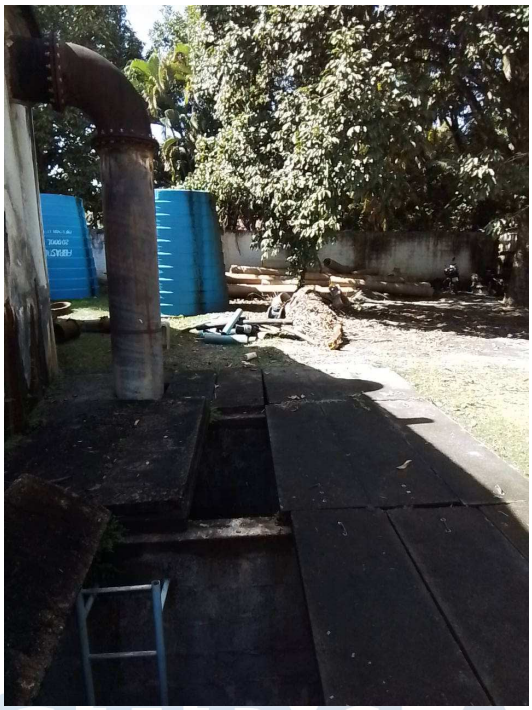
Segmento	Identificação	Não conformidade	Prazo (dias)
Captação	**RAD Jordão 2**	19- Necessidade de limpeza, arrumação e capina.	Imediato

Observações:
Limpeza

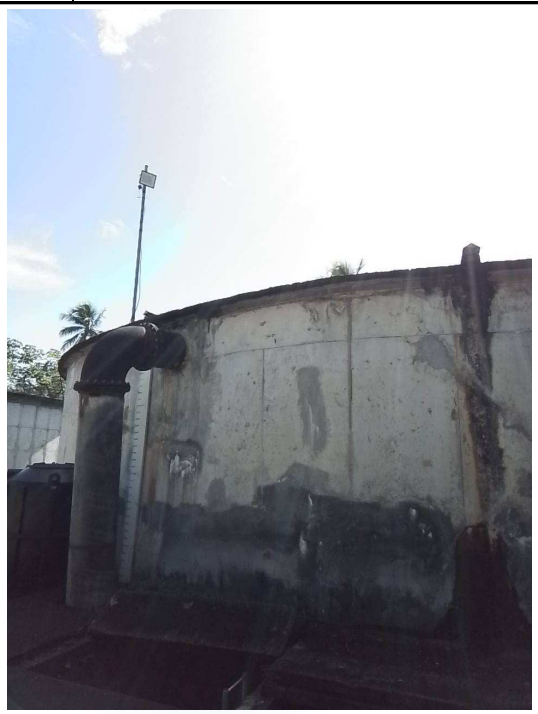
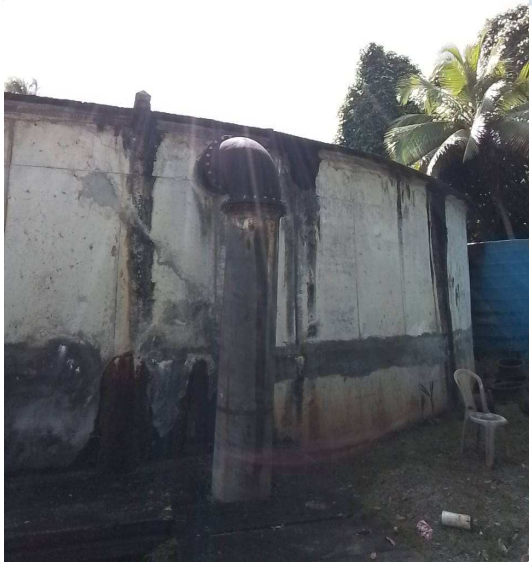
Segmento	Identificação	Não conformidade	Prazo (dias)
Captação	**RAD Jordão 2**	55- Ausência de guarda-corpo de laje de cobertura instalado e em boas condições.	60

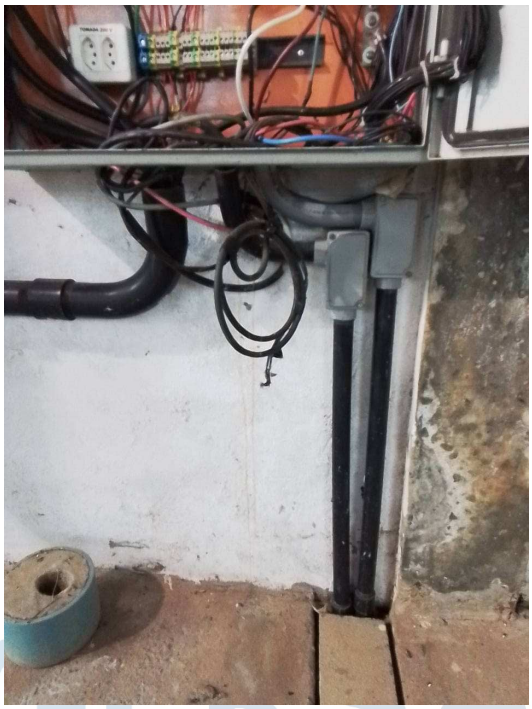
Segmento	Identificação	Não conformidade	Prazo (dias)
Captação	**RAD Jordão Casa de Bomba**	4- Ausência de mapa de risco visível ou atualizado.	Imediato
Segmento	**Identificação**	**Não conformidade**	**Prazo (dias)**
Captação	**RAD Jordão Casa de Bomba**	6- Instalações elétricas em desconformidade com a NR 10.	Imediato
