RELATÓRIO DE FISCALIZAÇÃO DOS SISTEMAS DE ABASTECIMENTO DE ÁGUA E DE ESGOTAMENTO SANITÁRIO DO MUNICÍPIO DE CAMAÇARI

Município: Camaçari

Período: 10 de julho de 2023 a 6 de setembro de 2023

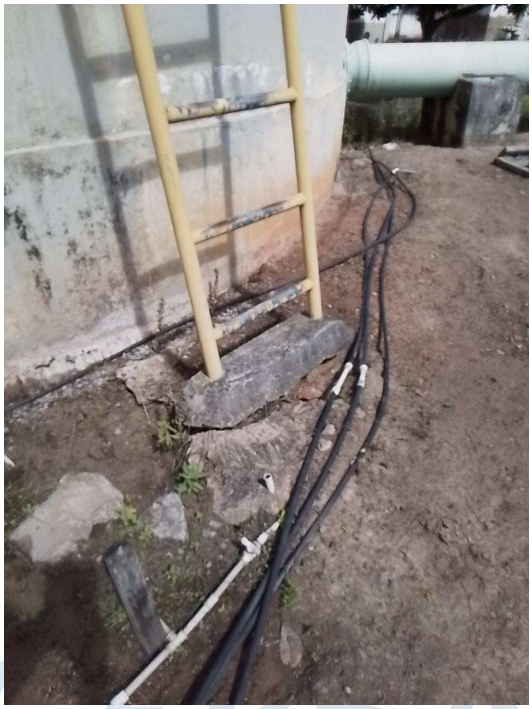
Segmento	Identificação	Não conformidade	Prazo (dias)
Captação	**Reservatorio Contato Cap 130**	27- Escada não instalada e/ou inadequada.	Imediato

Especificar:
Outros

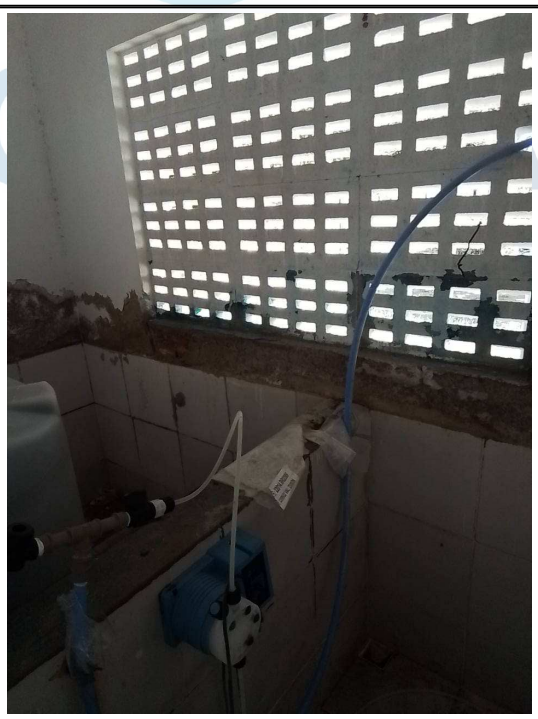
Segmento	Identificação	Não conformidade	Prazo (dias)
Captação	**Casa de Quimica**	3- Instalações físicas inadequadas.	60

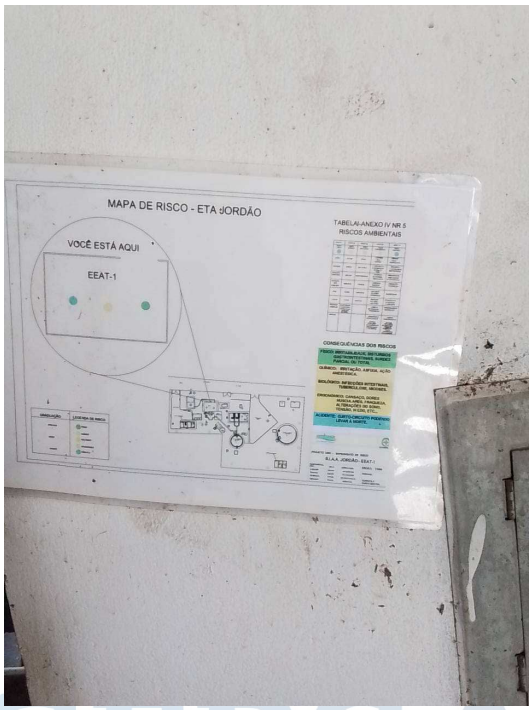
Segmento	Identificação	Não conformidade	Prazo (dias)
Captação	**Estacão Elevatoria**	4- Ausência de mapa de risco visível ou atualizado.	Imediato

Observações:
Atualizacão

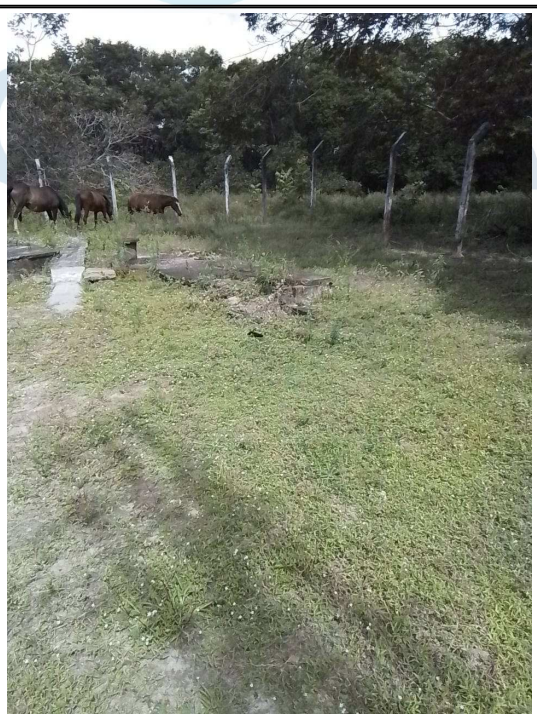
Segmento	Identificação	Não conformidade	Prazo (dias)
Captação	**Poço 02**	19- Necessidade de limpeza, arrumação e capina.	Imediato

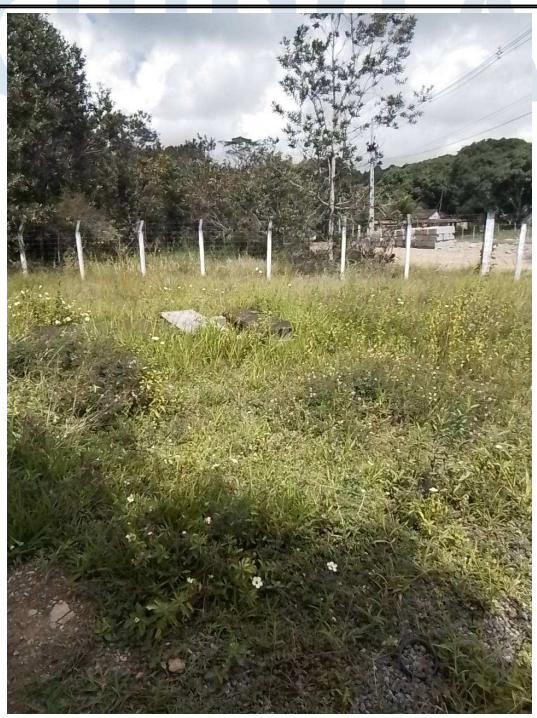
Segmento	Identificação	Não conformidade	Prazo (dias)
Captação	**Poço 03**	19- Necessidade de limpeza, arrumação e capina.	Imediato

Observações:
Capina

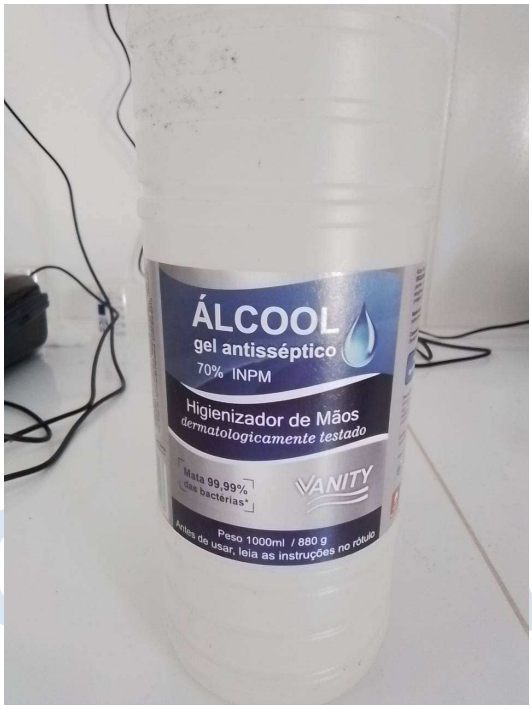
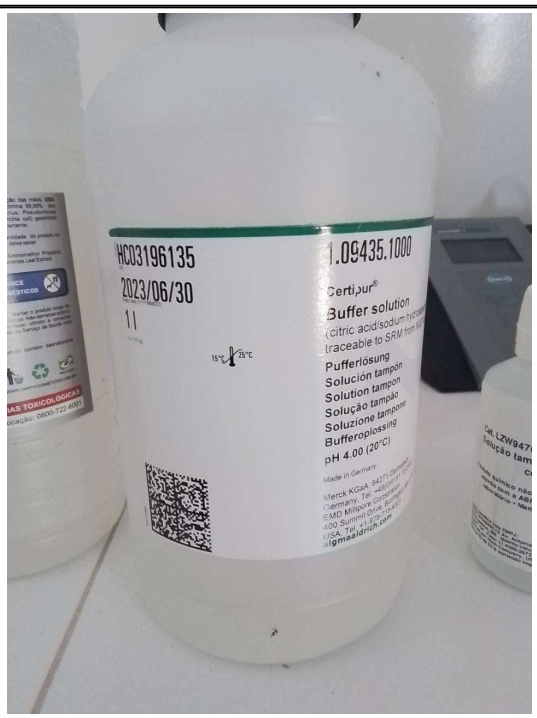
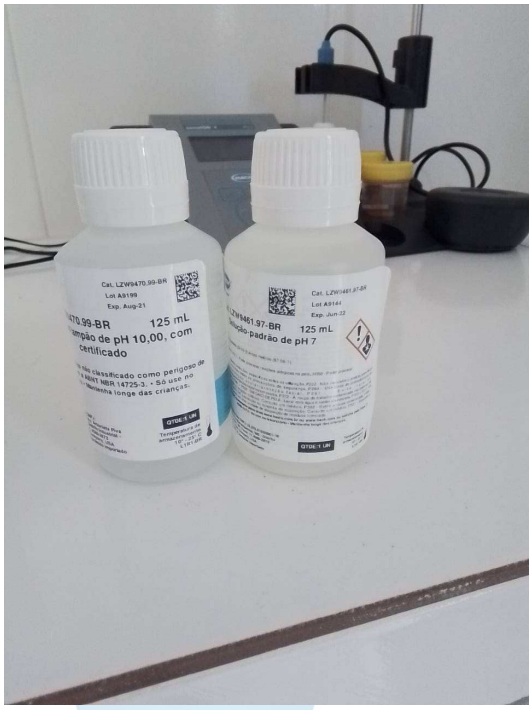
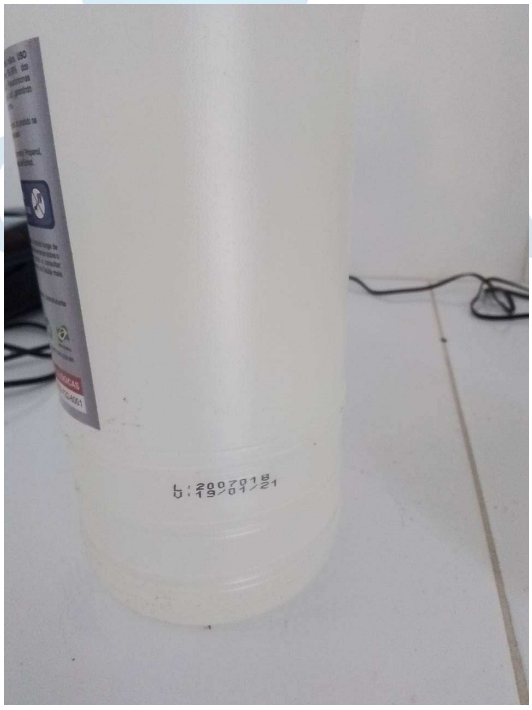
Segmento	Identificação	Não conformidade	Prazo (dias)
Tratamento	**Laboratorio ETE ALPHAVILLE LITORAL NORTE**	85- Reagentes fora do prazo de validade e/ou indisponíveis na bancada de trabalho.	Imediato

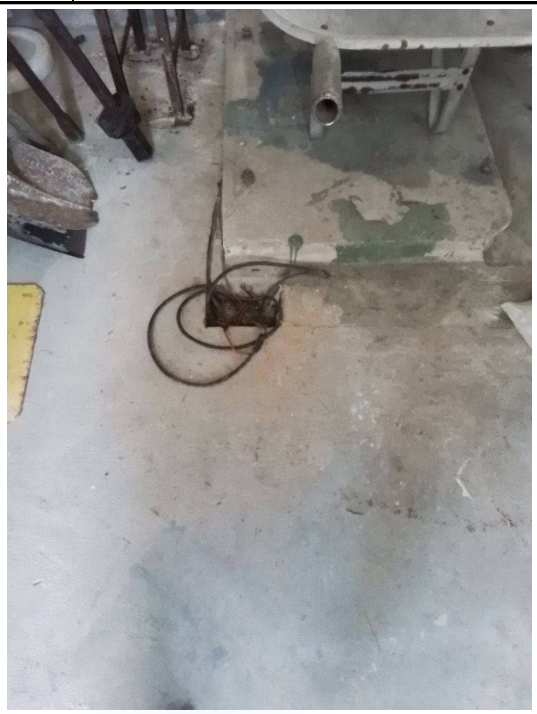
Segmento	Identificação	Não conformidade	Prazo (dias)
Tratamento	**Sala do operador e almoxarifado**	6- Instalações elétricas em desconformidade com a NR 10.	30

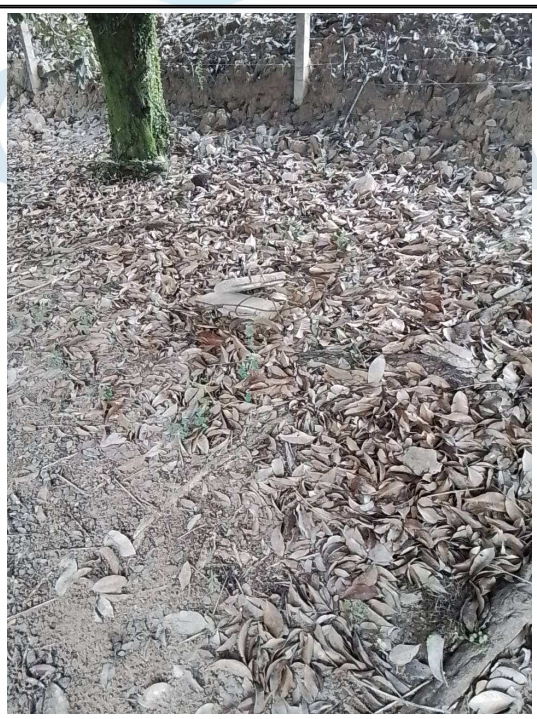
Segmento	Identificação	Não conformidade	Prazo (dias)
Tratamento	**ETA JORDAO**	19- Necessidade de limpeza, arrumação e capina.	Imediato

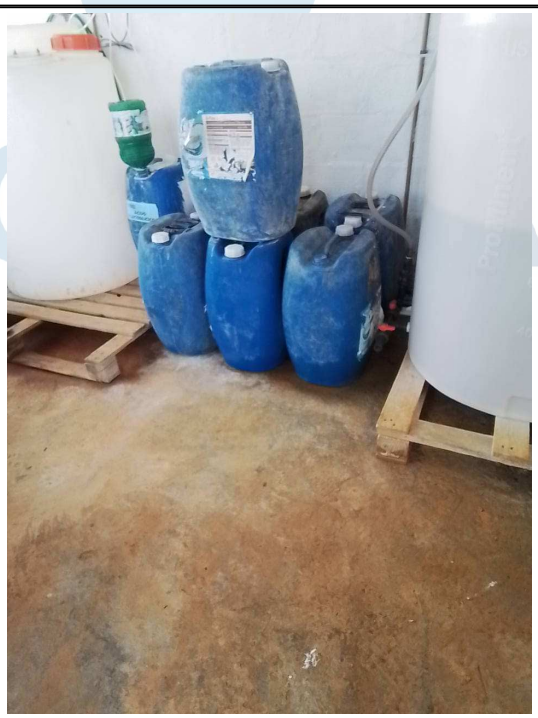
Segmento	Identificação	Não conformidade	Prazo (dias)
Tratamento	**ETA Canto dos passaros**	11- Acondicionamento inadequado de produtos químicos.	30

Especificar:
Organização, Armazenagem

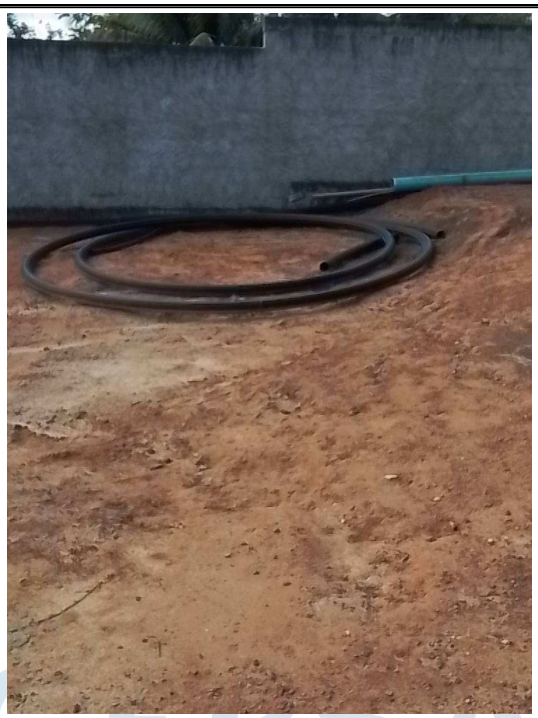
Segmento	Identificação	Não conformidade	Prazo (dias)
Tratamento	**Eta Canto dos Passaro**	10- Acondicionamento inadequado de materiais.	30

Especificar:
Organização, Armazenagem

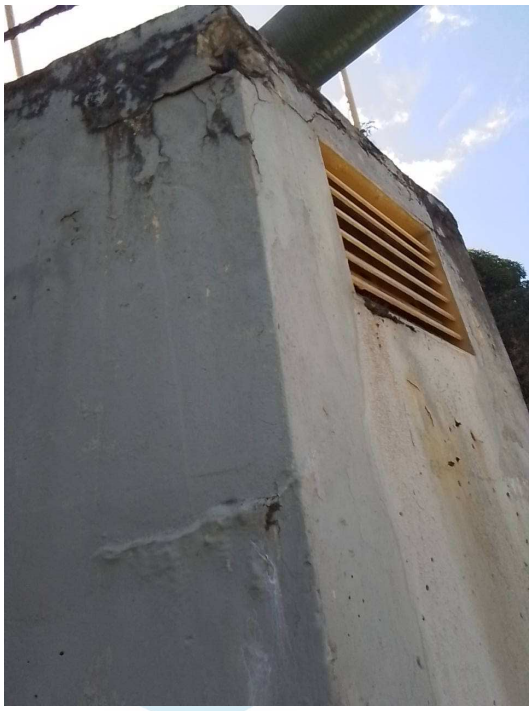
Segmento	Identificação	Não conformidade	Prazo (dias)
Tratamento	**Eta Espaço Alpha**	3- Instalações físicas inadequadas.	30

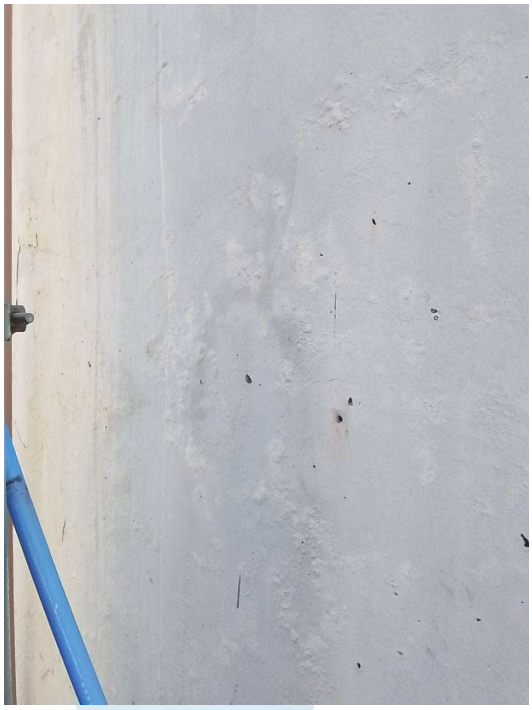
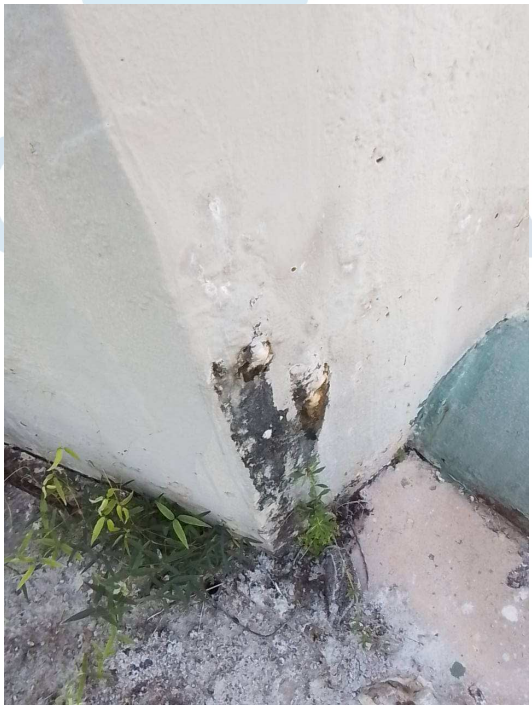
Segmento	Identificação	Não conformidade	Prazo (dias)
Tratamento	**Eta Espaço Alpha**	31- Presença de vazamentos, infiltrações e florescências.	Imediato

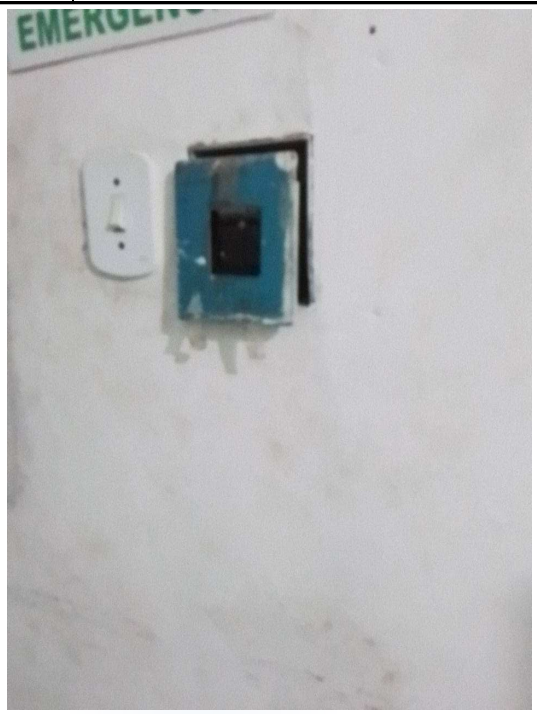
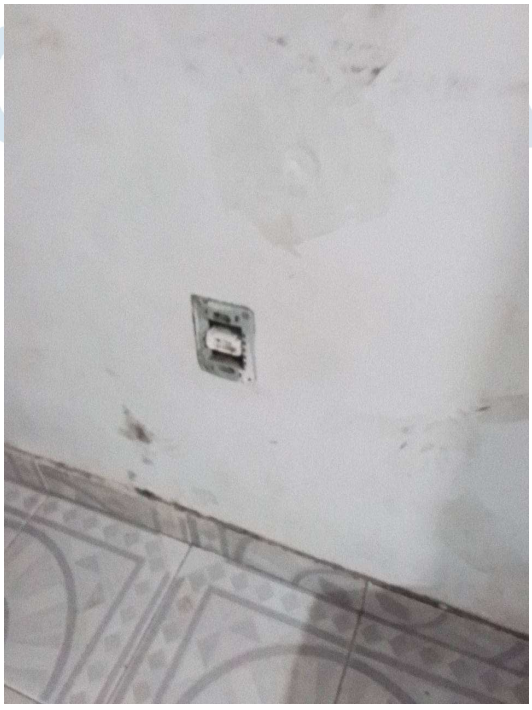
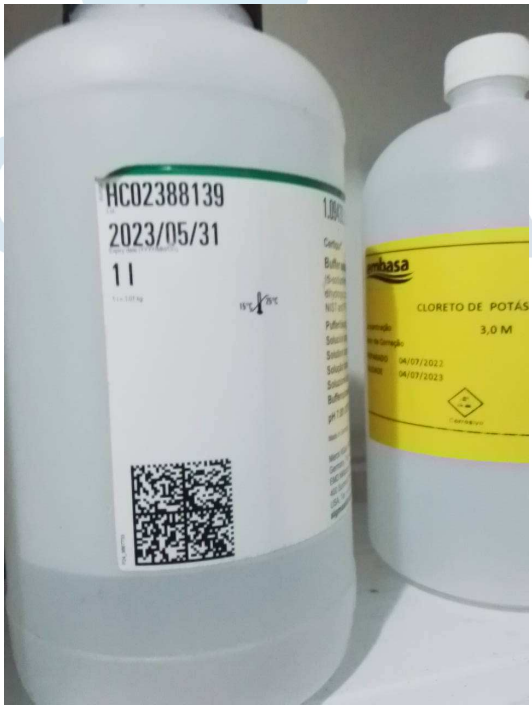
Segmento	Identificação	Não conformidade	Prazo (dias)
Tratamento	**Laboratorio ETA Alpha**	6- Instalações elétricas em desconformidade com a NR 10.	30

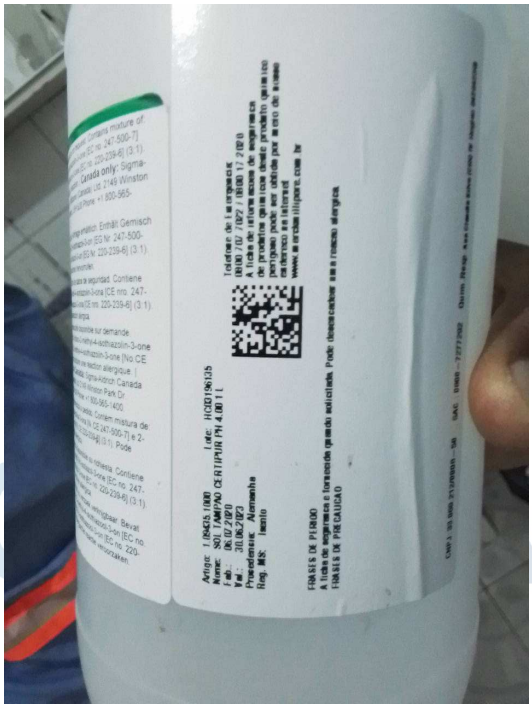
Segmento	Identificação	Não conformidade	Prazo (dias)
Tratamento	**Laboratorio ETA Alpha**	85- Reagentes fora do prazo de validade e/ou indisponíveis na bancada de trabalho.	Imediato

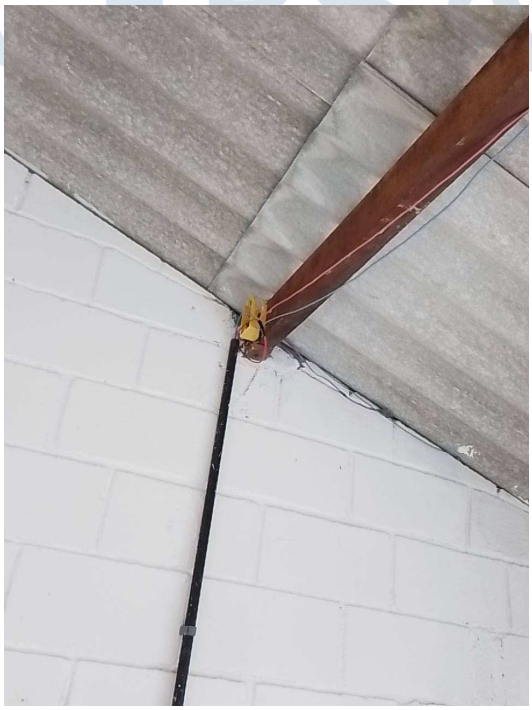
Segmento	Identificação	Não conformidade	Prazo (dias)
Tratamento	Eta Alpha VI	4- Ausência de mapa de risco visível ou atualizado.	Imediato
Segmento	**Identificação**	**Não conformidade**	**Prazo (dias)**
Tratamento	Eta Alpha VI	6- Instalações elétricas em desconformidade com a NR 10.	30

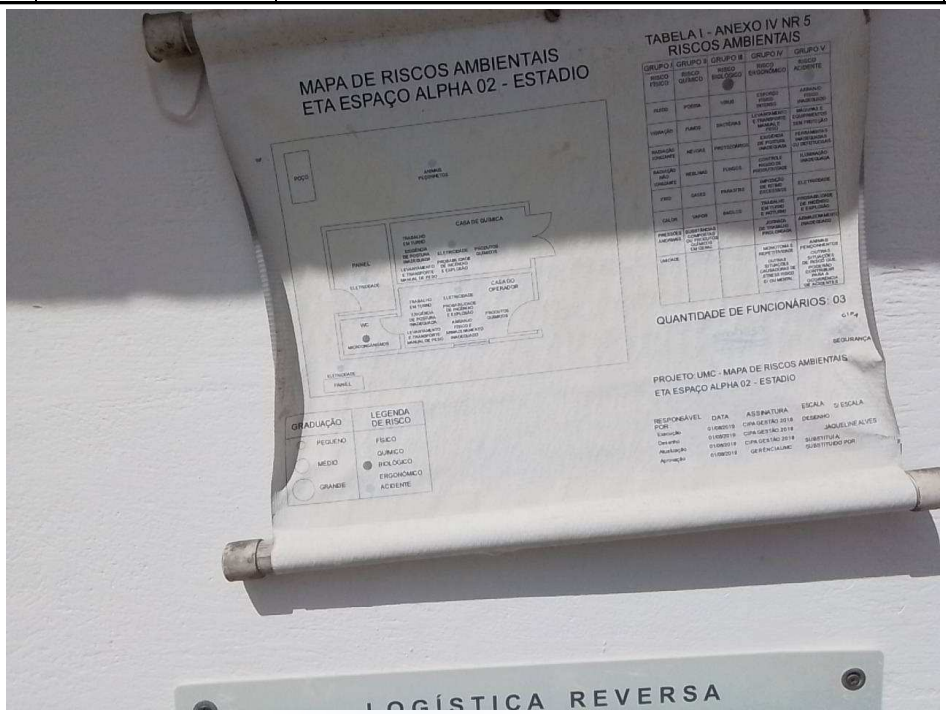
Segmento	Identificação	Não conformidade	Prazo (dias)
Tratamento	**Casa de Quimica Poco Estadio**	4- Ausência de mapa de risco visível ou atualizado.	Imediato

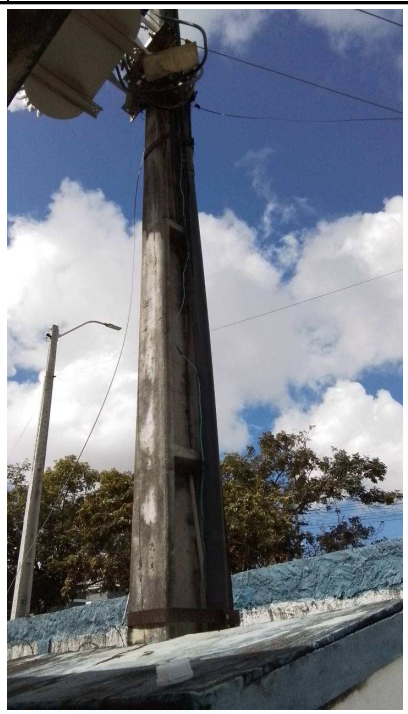
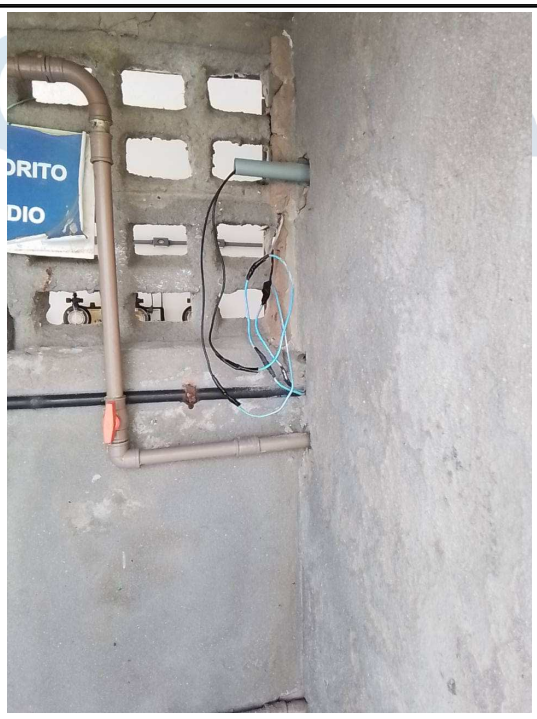
Segmento	Identificação	Não conformidade	Prazo (dias)
Tratamento	**Casa de Quimica Poco Estadio**	6- Instalações elétricas em desconformidade com a NR 10.	Imediato

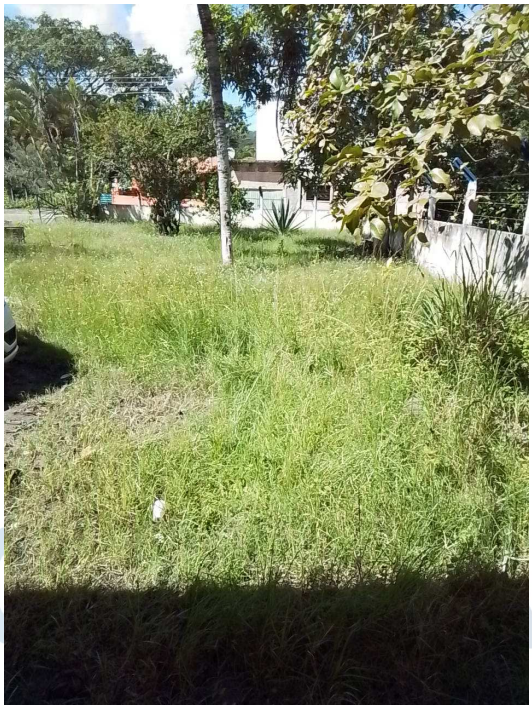
Segmento	Identificação	Não conformidade	Prazo (dias)
Tratamento	**ETA Parafuso**	19- Necessidade de limpeza, arrumação e capina.	Imediato

Observações:
Capina

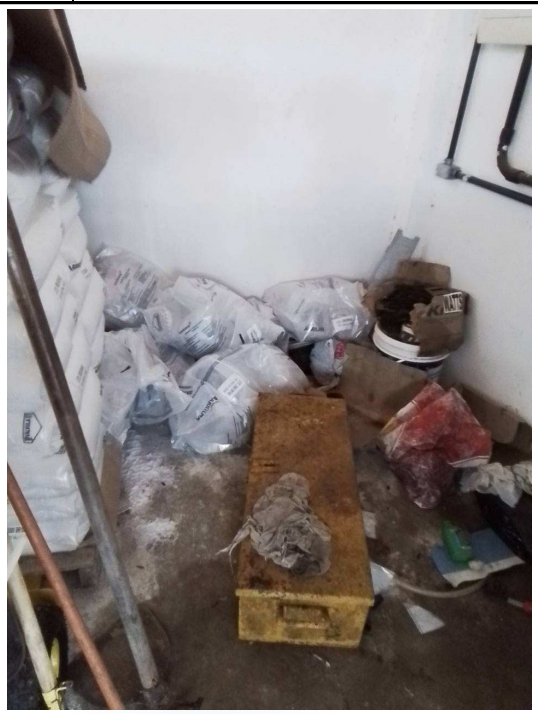
Segmento	Identificação	Não conformidade	Prazo (dias)
Tratamento	**ETA Machadinho Norte**	15- Destinação inadequada de resíduos.	Imediato

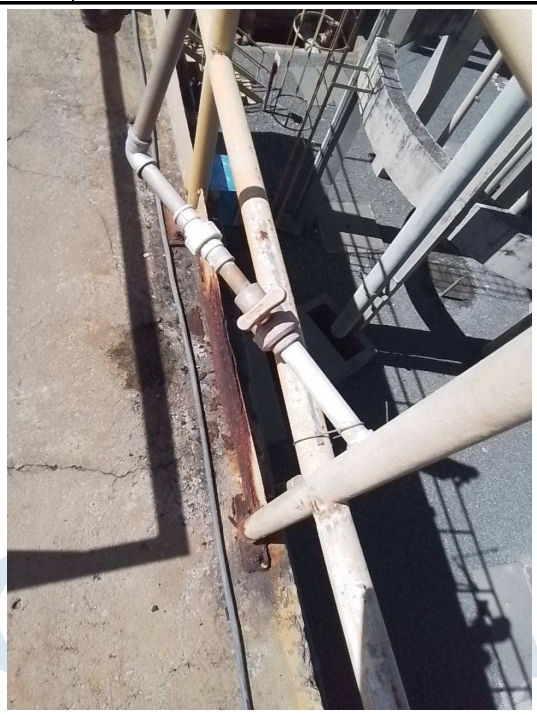
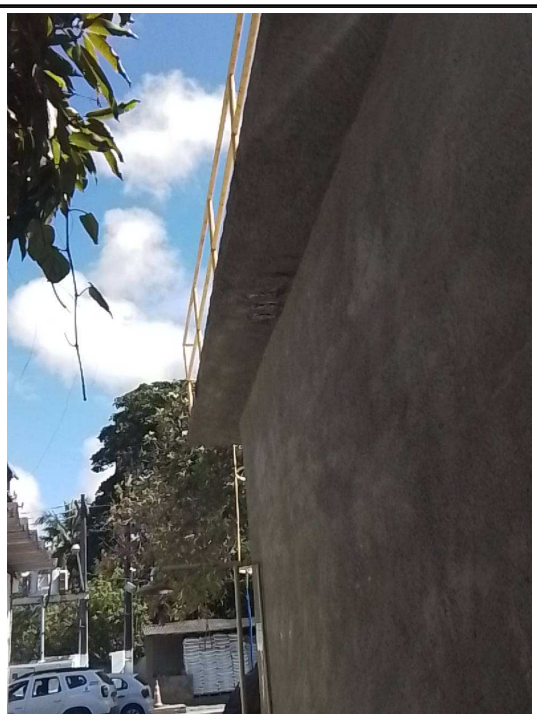
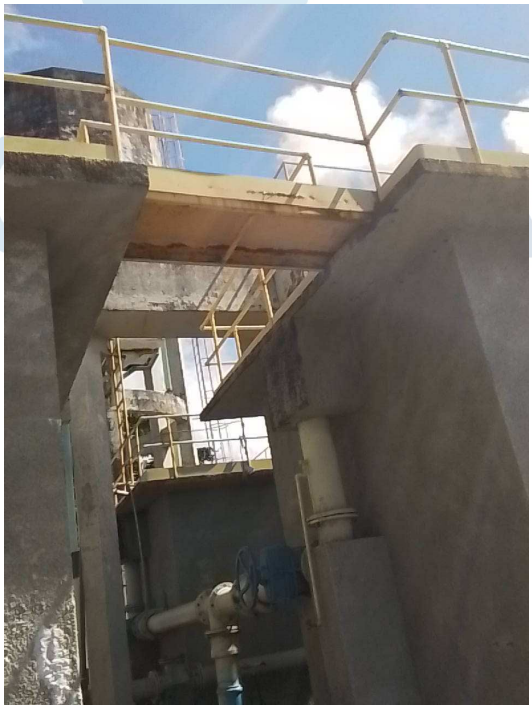
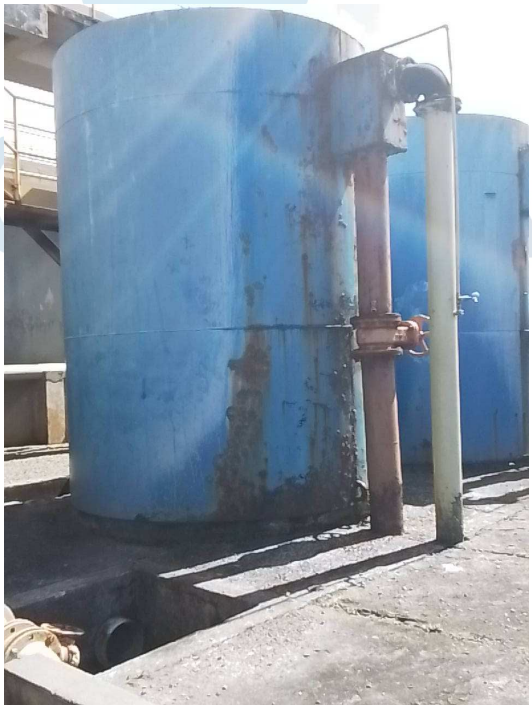
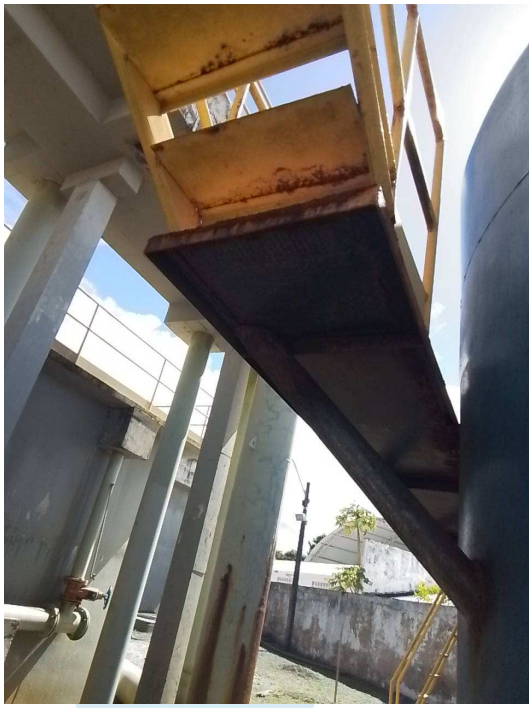
Segmento	Identificação	Não conformidade	Prazo (dias)
Tratamento	**ETA BARRA DO POJUCA**	3- Instalações físicas inadequadas.	30

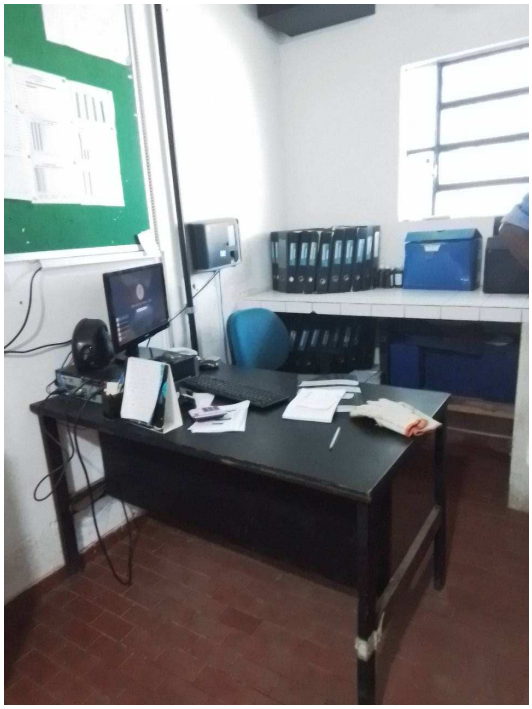
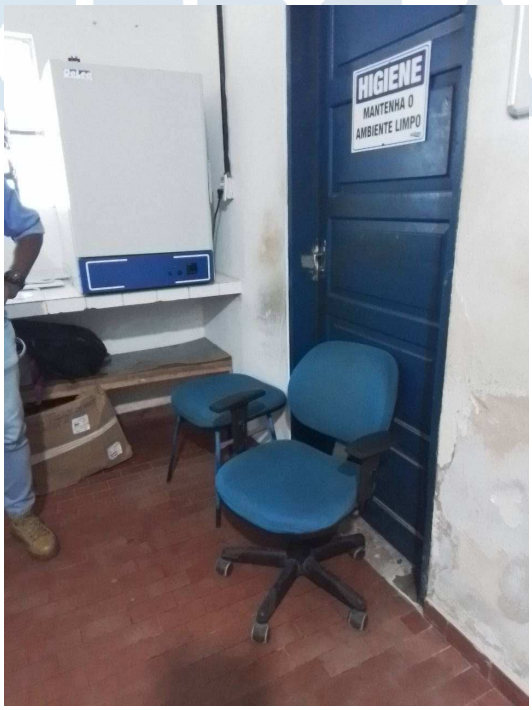
Segmento	Identificação	Não conformidade	Prazo (dias)
Tratamento	**ETA BARRA DO POJUCA**	148- Ausência de mobiliário em quantidade e qualidade adequadas e sem bom estado de conservação e funcionamento.	30

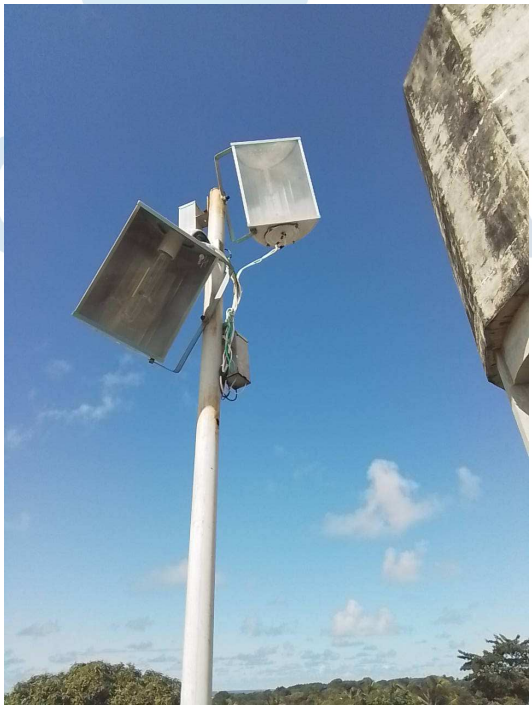
Segmento	Identificação	Não conformidade	Prazo (dias)
Tratamento	**ETA BARRA DO POJUCA**	6- Instalações elétricas em desconformidade com a NR 10.	30

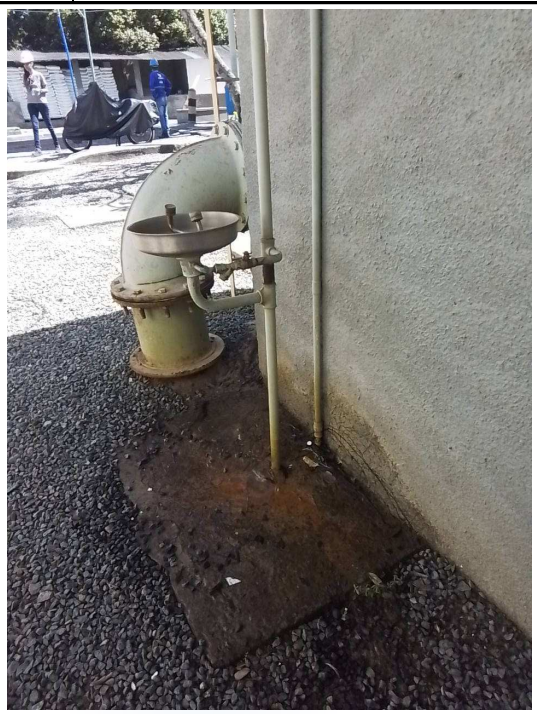
Segmento	Identificação	Não conformidade	Prazo (dias)
Tratamento	**ETA BARRA DO POJUCA**	31- Presença de vazamentos, infiltrações e florescências.	Imediato

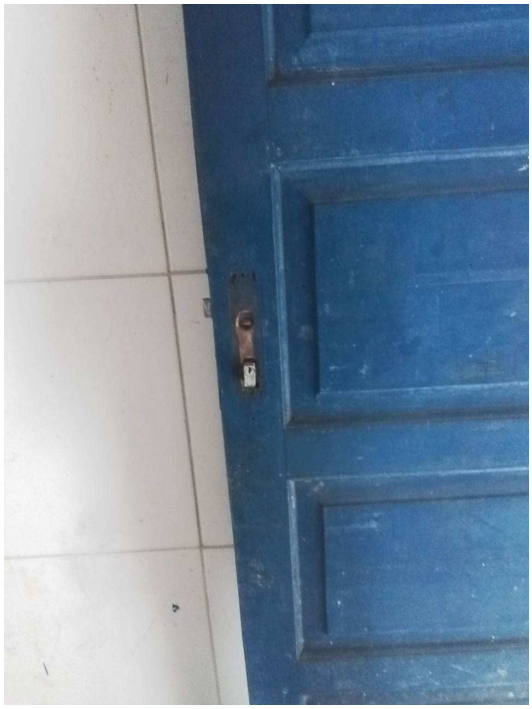
Segmento	Identificação	Não conformidade	Prazo (dias)
Tratamento	**Casa de quimica**	5- Ausência de equipamentos e mobiliário em quantidade e qualidade adequadas e sem bom estado de conservação e funcionamento.	30

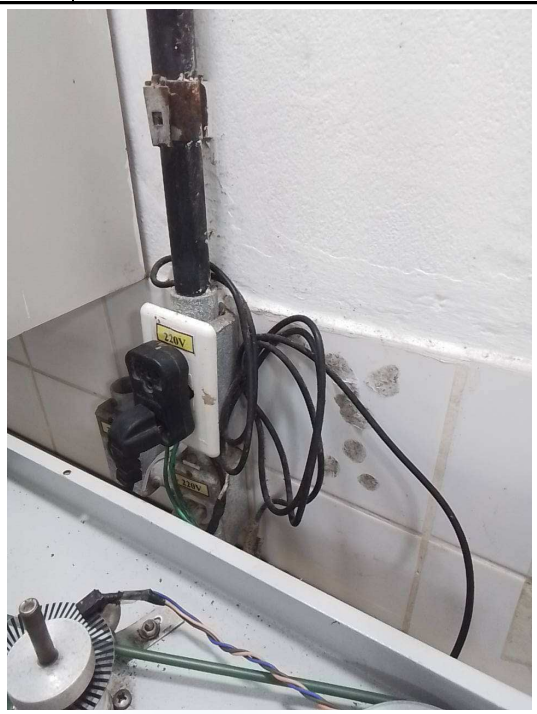
Segmento	Identificação	Não conformidade	Prazo (dias)
Tratamento	**Laboratorio**	6- Instalações elétricas em desconformidade com a NR 10.	30

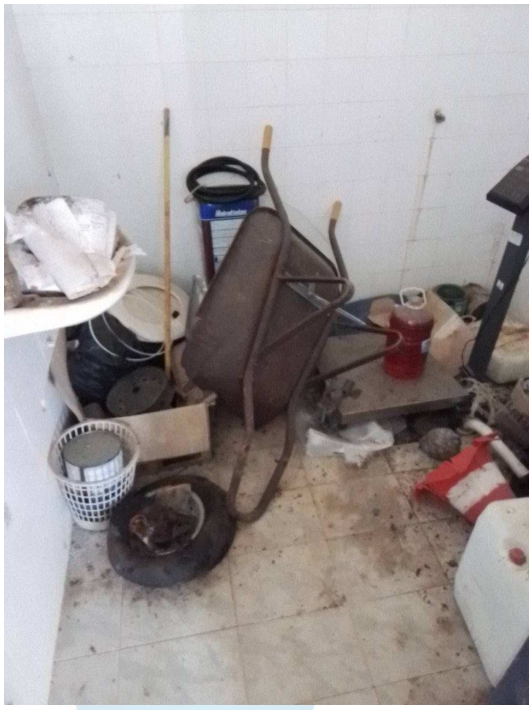
Segmento	Identificação	Não conformidade	Prazo (dias)
Tratamento	**Almoxarifado**	10- Acondicionamento inadequado de materiais.	Imediato

Especificar:
Organização, Armazenagem

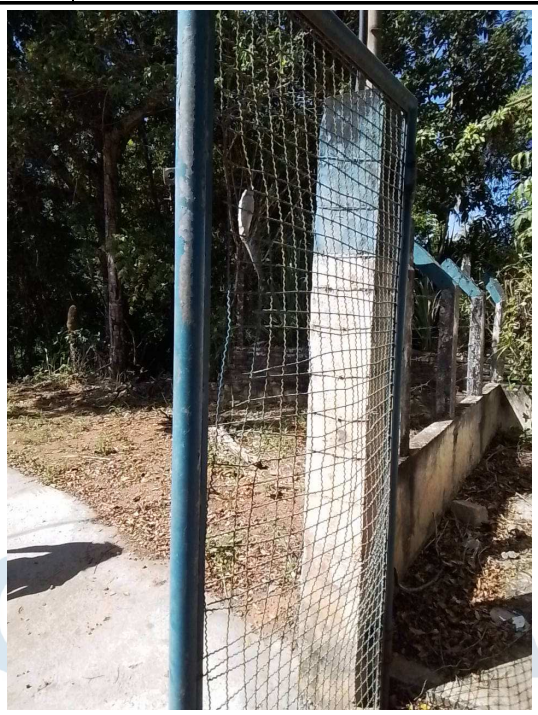
Segmento	Identificação	Não conformidade	Prazo (dias)
Distribuição	**Boosters Cajazeiras**	2- Falha no isolamento da área.	30

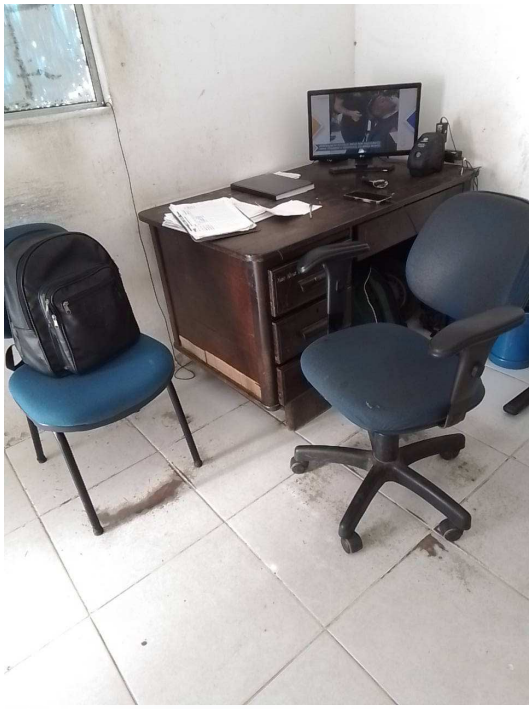
Segmento	Identificação	Não conformidade	Prazo (dias)
Distribuição	**REL 150 M3 AREA DO RAD**	5- Ausência de equipamentos e mobiliário em quantidade e qualidade adequadas e sem bom estado de conservação e funcionamento.	30

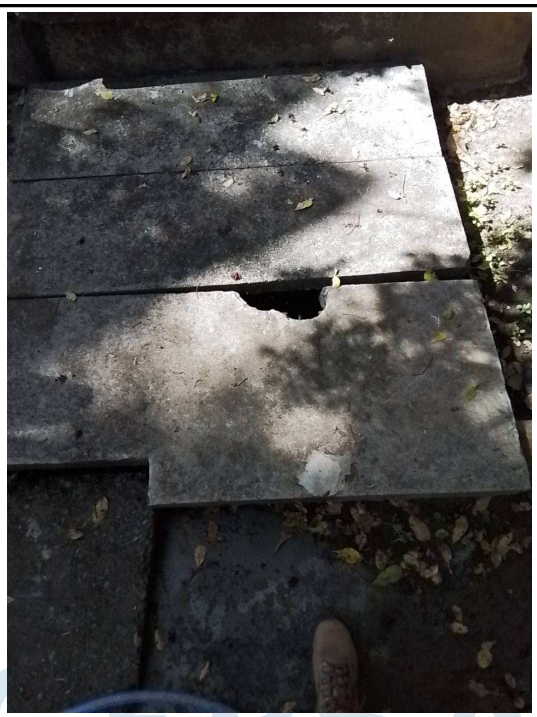
Segmento	Identificação	Não conformidade	Prazo (dias)
Distribuição	**REL 150 M3 AREA DO RAD**	14- Caixas de passagem inadequadas.	60

Especificar:
Tampa

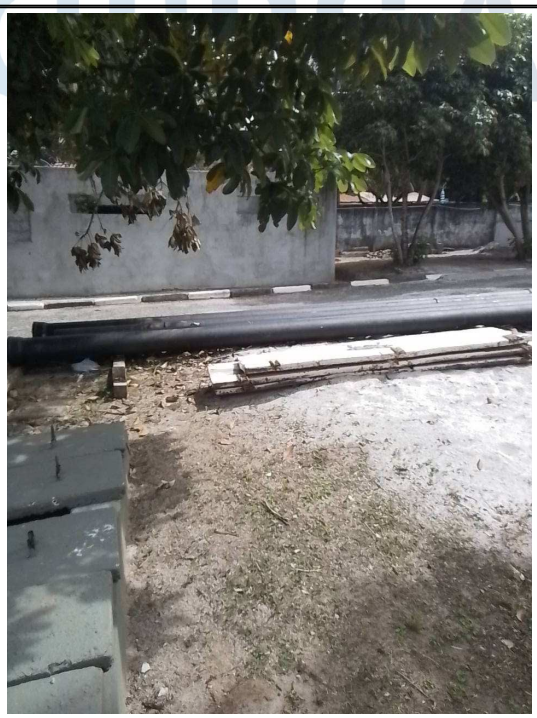
Segmento	Identificação	Não conformidade	Prazo (dias)
Distribuição	**RAP 300 M2**	10- Acondicionamento inadequado de materiais.	60

Especificar:
Organização, Armazenagem, Controle

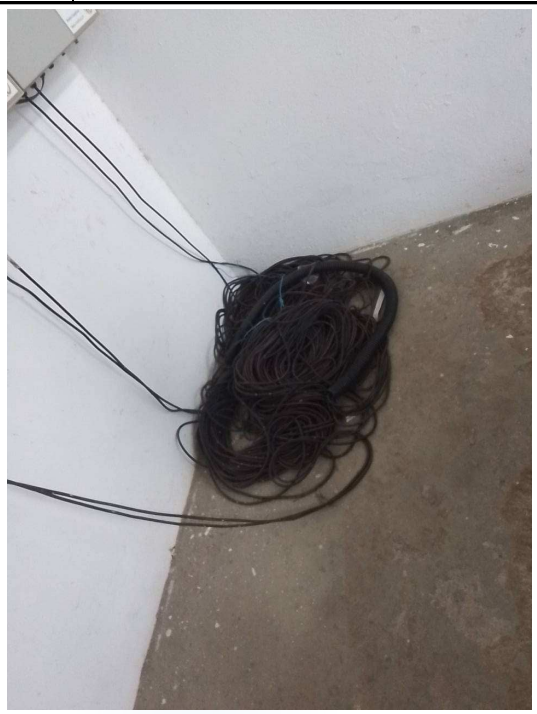
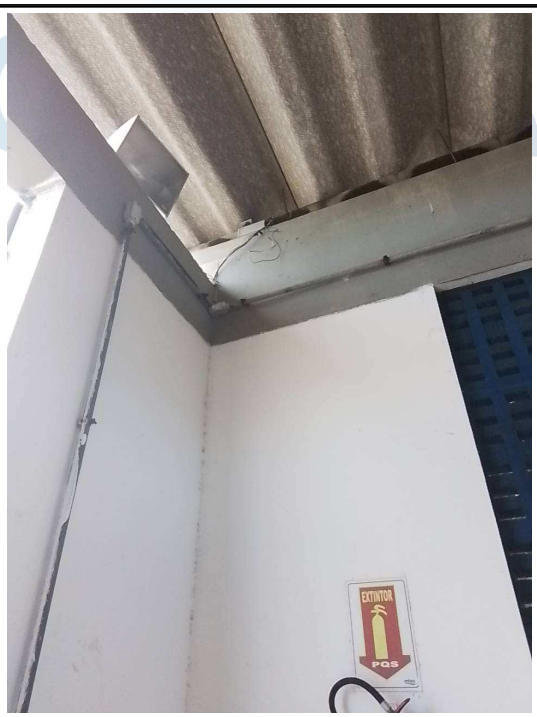
Segmento	Identificação	Não conformidade	Prazo (dias)
Distribuição	**Casa de bomba 02 - ETA**	6- Instalações elétricas em desconformidade com a NR 10.	30

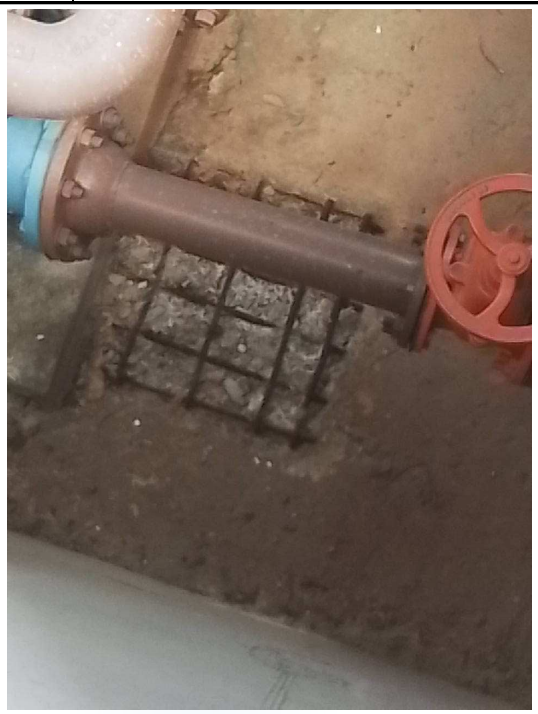
Segmento	Identificação	Não conformidade	Prazo (dias)
Distribuição	**EEAT sistema de reuso 2 - ETA**	3- Instalações físicas inadequadas.	30

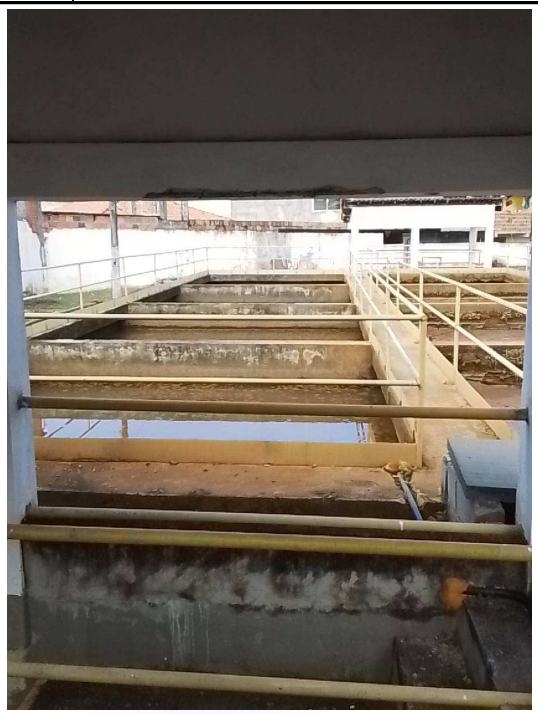
Segmento	Identificação	Não conformidade	Prazo (dias)
Distribuição	**EEA SISTEMA DE REUSO 01**	3- Instalações físicas inadequadas.	30

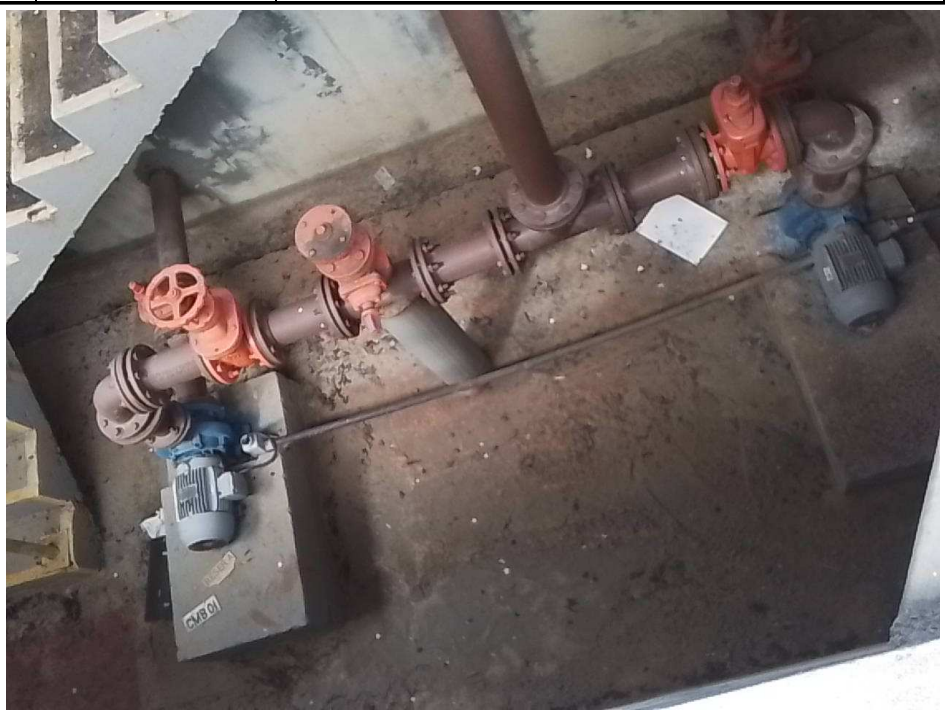
Segmento	Identificação	Não conformidade	Prazo (dias)
Distribuição	**EEA SISTEMA DE REUSO 01**	4- Ausência de mapa de risco visível ou atualizado.	Imediato
Observações: Desatualizado			
Segmento	**Identificação**	**Não conformidade**	**Prazo (dias)**
Distribuição	**EEA SISTEMA DE REUSO 01**	19- Necessidade de limpeza, arrumação e capina.	Imediato

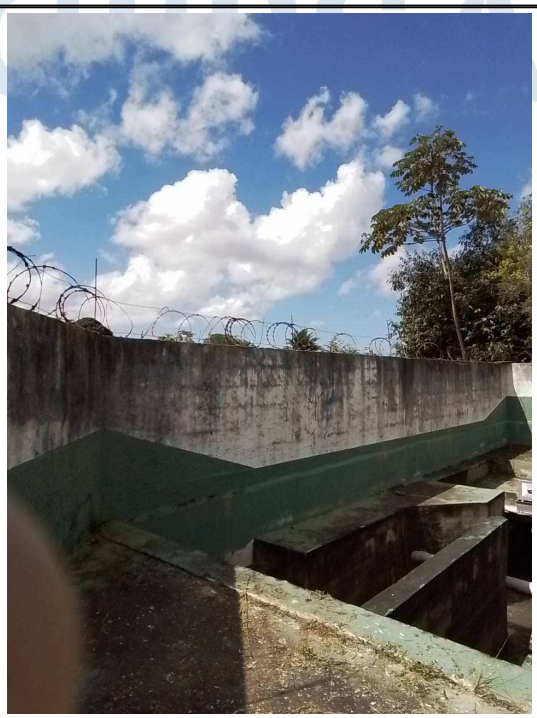
Segmento	Identificação	Não conformidade	Prazo (dias)
Rede_Coletora	**EEE Bairro Novo**	1- Ausência de sinalização adequada.	Imediato

Especificar:
Restrição do Acesso, Riscos Específicos

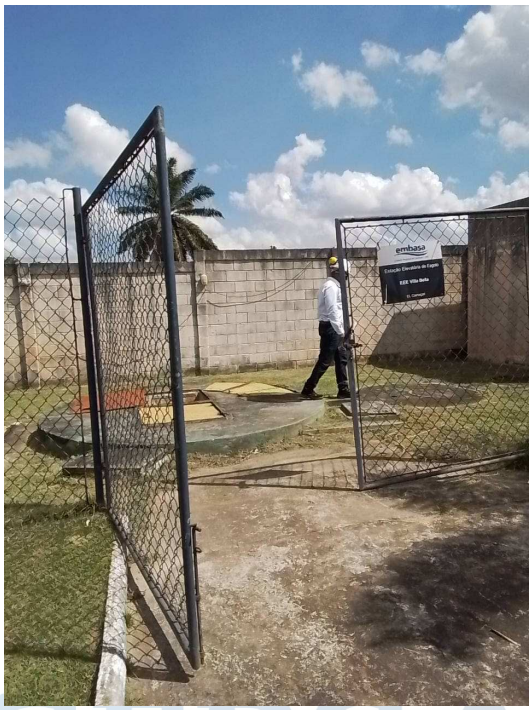
Segmento	Identificação	Não conformidade	Prazo (dias)
Rede_Coletora	**EEE Ville Bela**	1- Ausência de sinalização adequada.	Imediato

Especificar:
Restrição do Acesso, Riscos Específicos

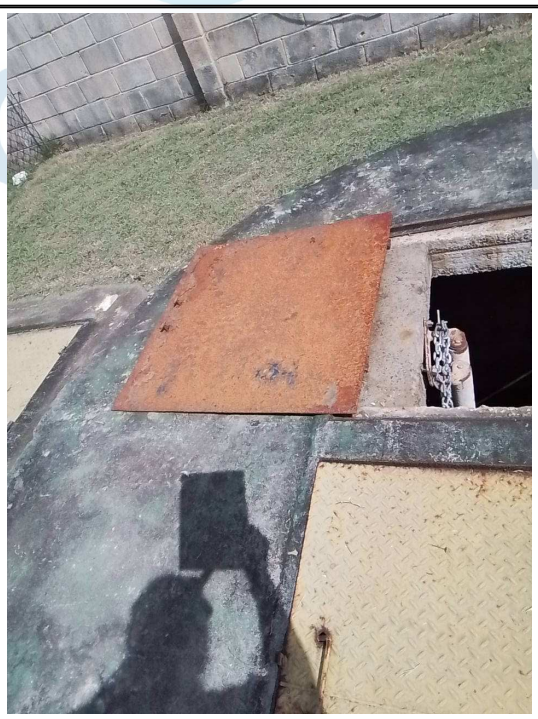
Segmento	Identificação	Não conformidade	Prazo (dias)
Rede_Coletora	**EEE Ville Bela**	58- Abertura de inspeção tampada inadequada.	60

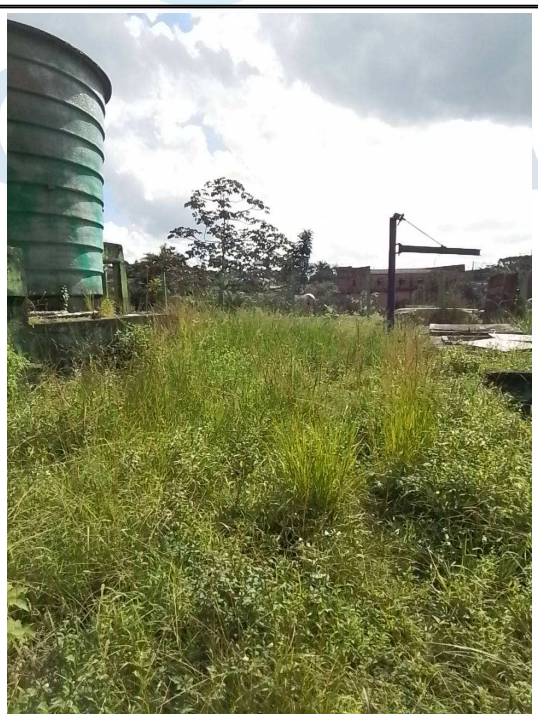
Segmento	Identificação	Não conformidade	Prazo (dias)
Rede_Coletora	**EEE São Vicente**	19- Necessidade de limpeza, arrumação e capina.	Imediato

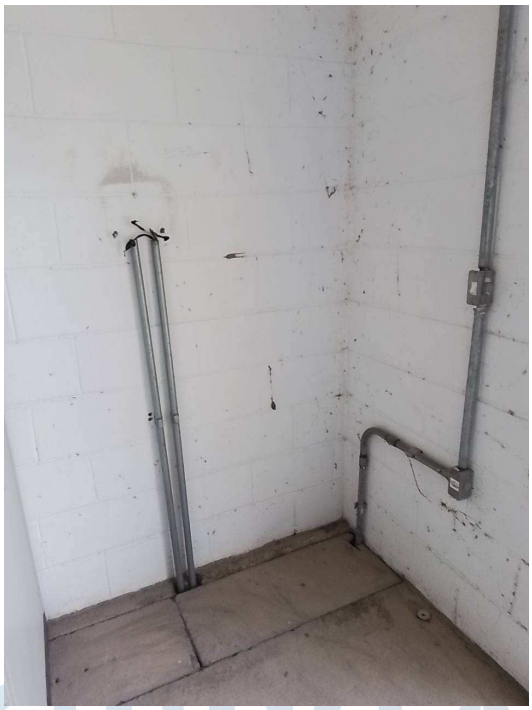
Segmento	Identificação	Não conformidade	Prazo (dias)
Rede_Coletora	**EEE 2 ALPHAVILLE LITOTAL NORTE 3**	6- Instalações elétricas em desconformidade com a NR 10.	Imediato

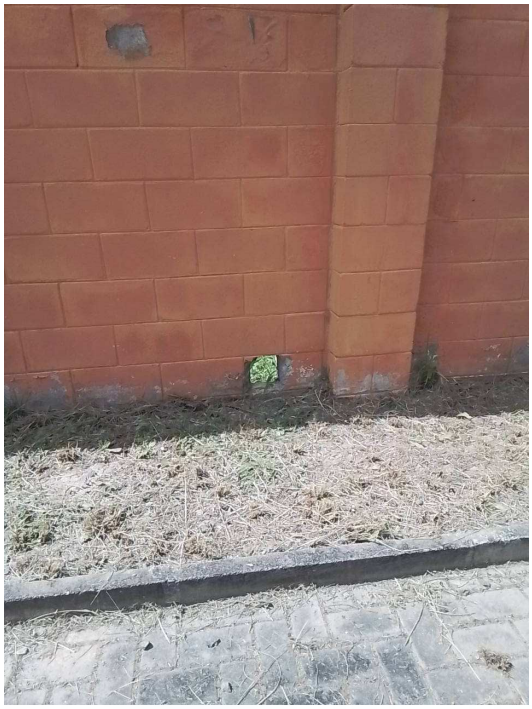
Segmento	Identificação	Não conformidade	Prazo (dias)
Rede_Coletora	**EEE ALPHAVILLE NORTE 03**	2- Falha no isolamento da área.	Imediato

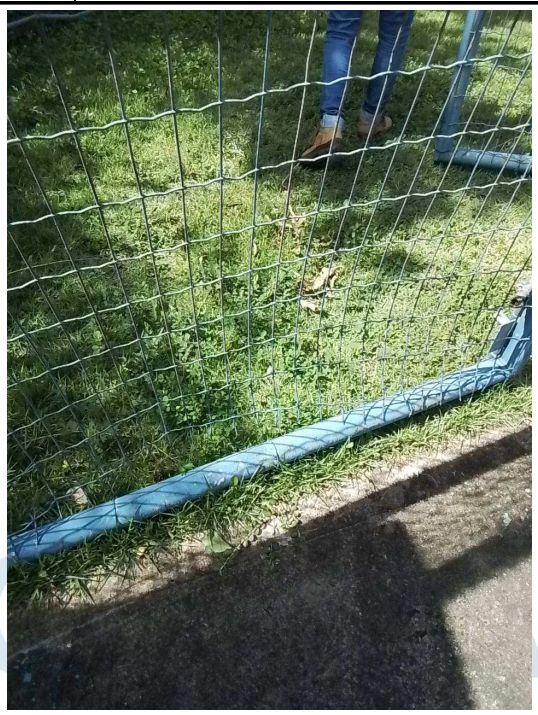
Segmento	Identificação	Não conformidade	Prazo (dias)
Rede_Coletora	**EEE 2 Alphaville Norte 02**	1- Ausência de sinalização adequada.	Imediato
Especificar: Restrição do Acesso, Riscos Específicos			
Segmento	**Identificação**	**Não conformidade**	**Prazo (dias)**
Rede_Coletora	**EEE 2 Alphaville Norte 02**	2- Falha no isolamento da área.	30
