RELATÓRIO DE FISCALIZAÇÃO DOS SISTEMAS DE ABASTECIMENTO DE ÁGUA E DE ESGOTAMENTO SANITÁRIO DO MUNICÍPIO DE CAMAÇARI

Município: Camaçari

Período: 10 de julho de 2023 a 6 de setembro de 2023

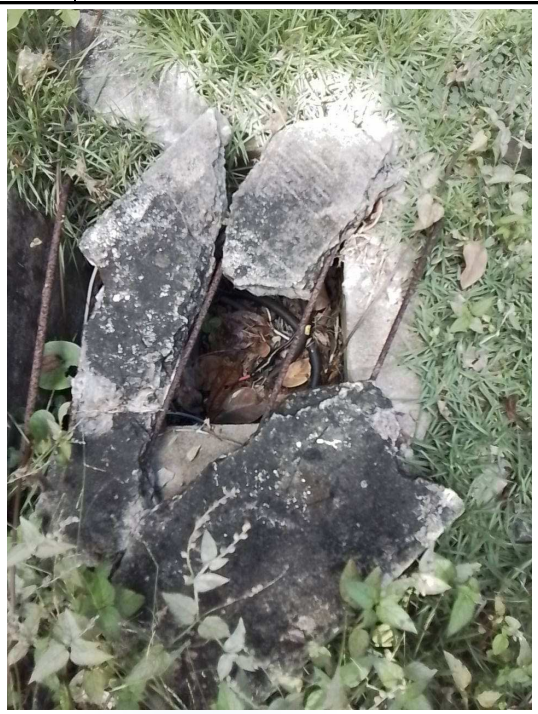
Segmento	Identificação	Não conformidade	Prazo (dias)
Rede_Coletora	**EEE 2 Alphaville Norte 02**	6- Instalações elétricas em desconformidade com a NR 10.	30

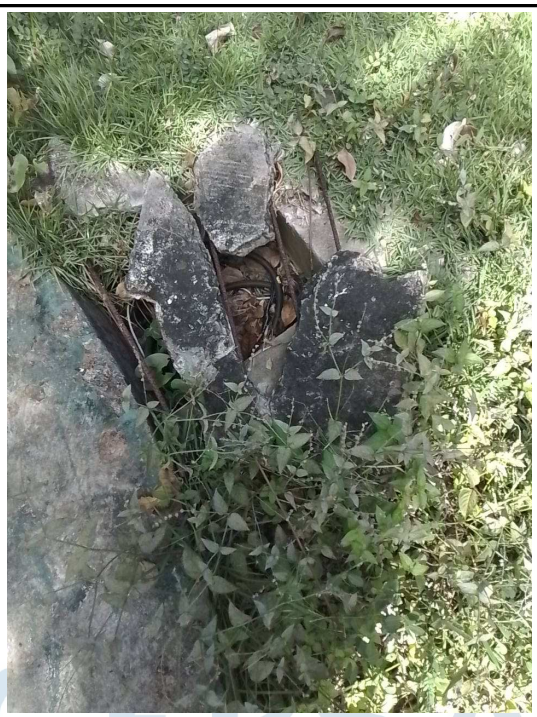
Segmento	Identificação	Não conformidade	Prazo (dias)
Rede_Coletora	**EEE 2 Alphaville Norte 02**	14- Caixas de passagem inadequadas.	30

Especificar:
Tampa

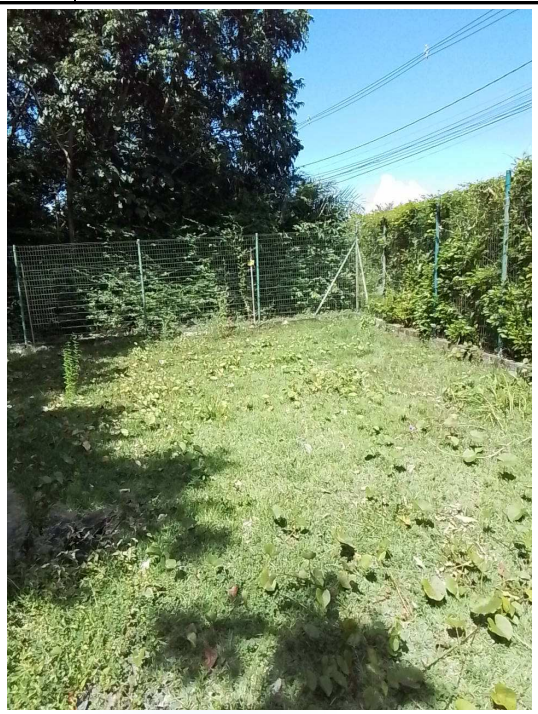
Segmento	Identificação	Não conformidade	Prazo (dias)
Rede_Coletora	**EEE 2 Alphaville Norte 02**	19- Necessidade de limpeza, arrumação e capina.	30

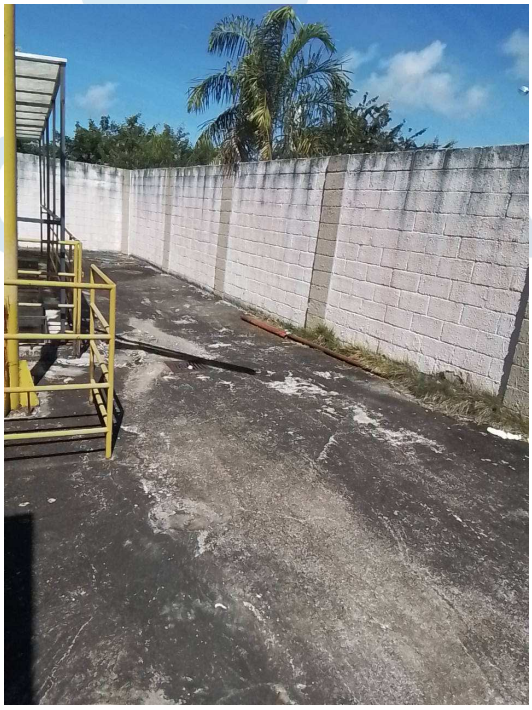
Segmento	Identificação	Não conformidade	Prazo (dias)
Rede_Coletora	**EEE PARQUE SOLAR DO COQUEIRO**	19- Necessidade de limpeza, arrumação e capina.	Imediato

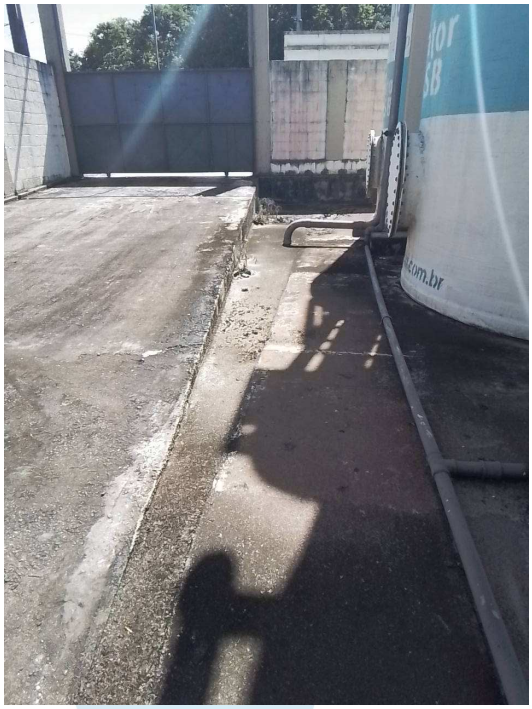
Segmento	Identificação	Não conformidade	Prazo (dias)
Rede_Coletora	**ETE PARQUE SOLAR DOS COQUEIROS**	1- Ausência de sinalização adequada.	Imediato
Especificar: Riscos Específicos			
Segmento	**Identificação**	**Não conformidade**	**Prazo (dias)**
Rede_Coletora	**ETE PARQUE SOLAR DOS COQUEIROS**	4- Ausência de mapa de risco visível ou atualizado.	Imediato
Observações: Nao consta			
Segmento	**Identificação**	**Não conformidade**	**Prazo (dias)**
Rede_Coletora	**ETE PARQUE SOLAR DOS COQUEIROS**	18- Ausência de extintor de incêndio disponibilizado e/ou sinalizado adequadamente.	30
Especificar: Outros			
Observações: Não há extintores			
Segmento	**Identificação**	**Não conformidade**	**Prazo (dias)**
Rede_Coletora	**ETE PARQUE SOLAR DOS COQUEIROS**	19- Necessidade de limpeza, arrumação e capina.	30

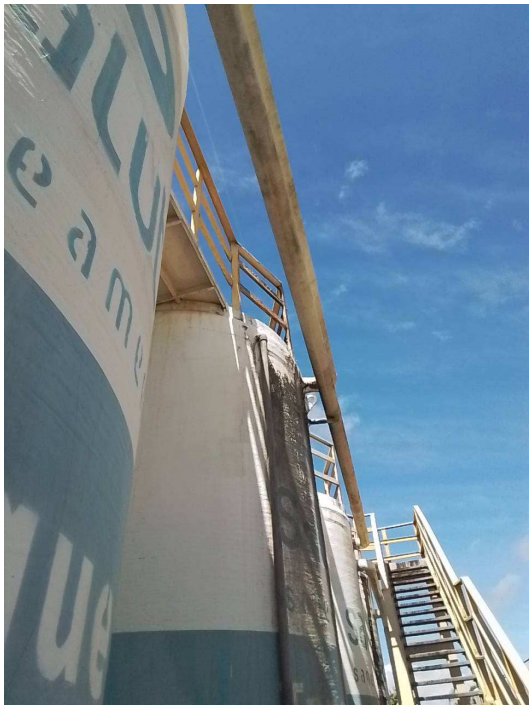
Segmento	Identificação	Não conformidade	Prazo (dias)
Rede_Coletora	**ETE PARQUE SOLAR DOS COQUEIROS**	57- Ausência de guarda-corpo instalado e em boas condições.	30

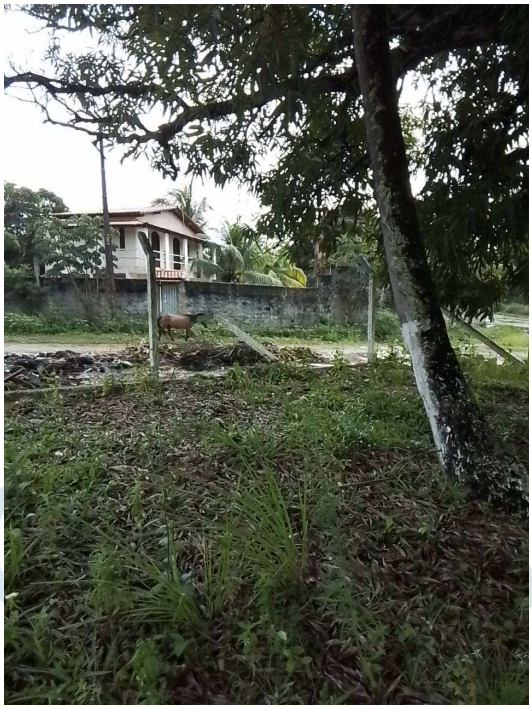
Segmento	Identificação	Não conformidade	Prazo (dias)
Rede_Coletora	**ESTACAO ELEVATORIA 03 MONTE GORDO**	2- Falha no isolamento da área.	30

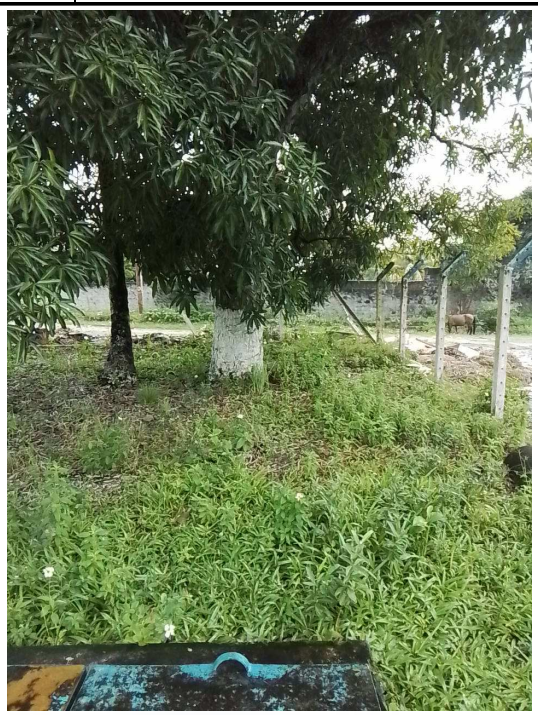
Segmento	Identificação	Não conformidade	Prazo (dias)
Rede_Coletora	**ESTACAO ELEVATORIA 03 MONTE GORDO**	19- Necessidade de limpeza, arrumação e capina.	Imediato

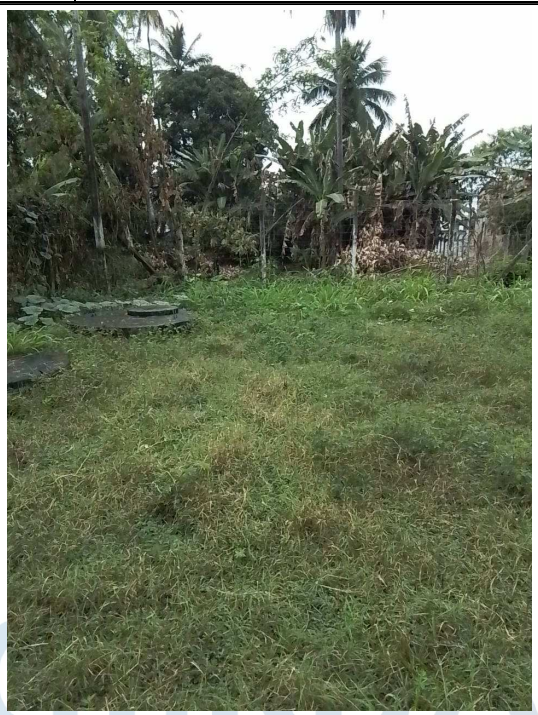
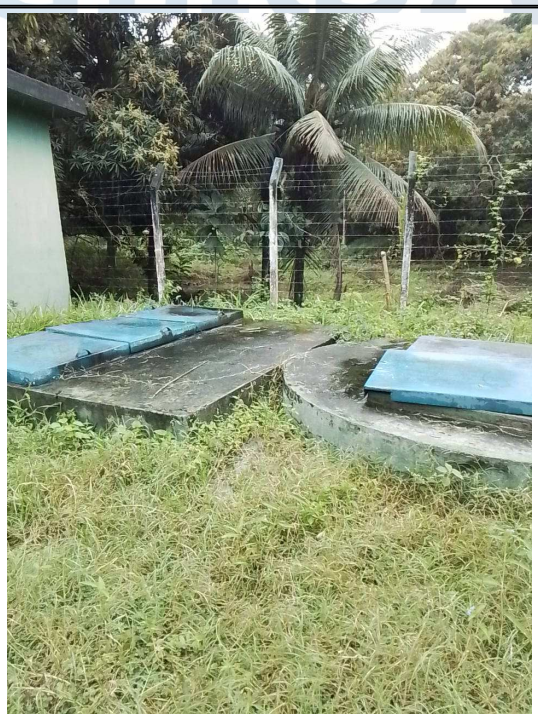
Segmento	Identificação	Não conformidade	Prazo (dias)
Rede_Coletora	**EEE 04**	19- Necessidade de limpeza, arrumação e capina.	Imediato

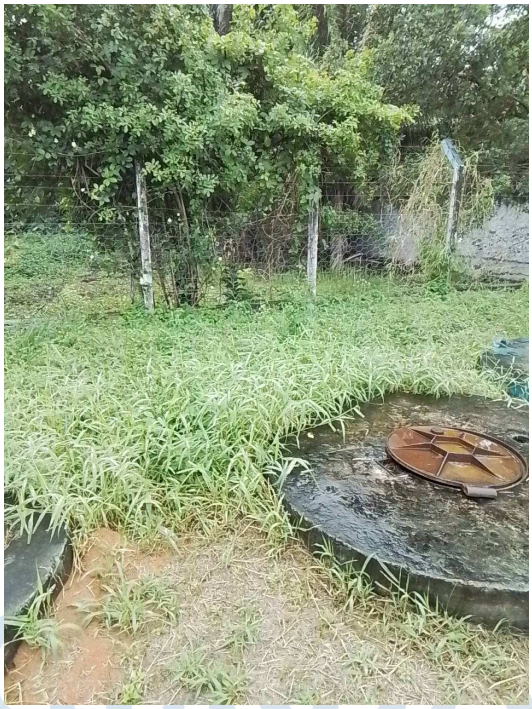
Segmento	Identificação	Não conformidade	Prazo (dias)
Rede_Coletora	**EEE MG 02**	19- Necessidade de limpeza, arrumação e capina.	Imediato

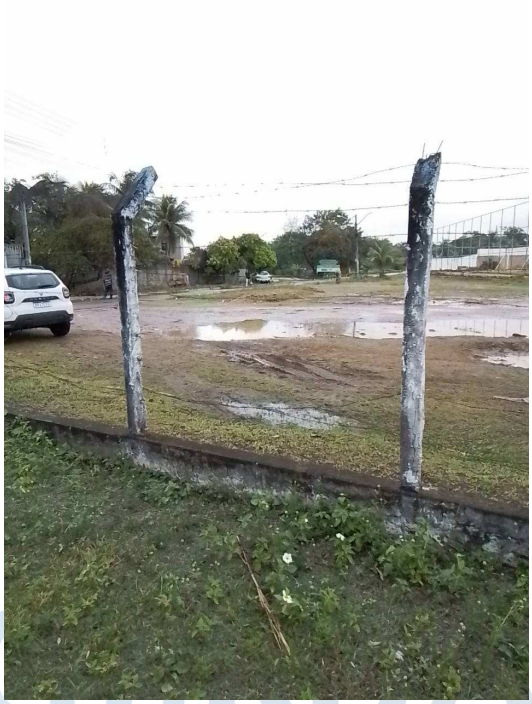
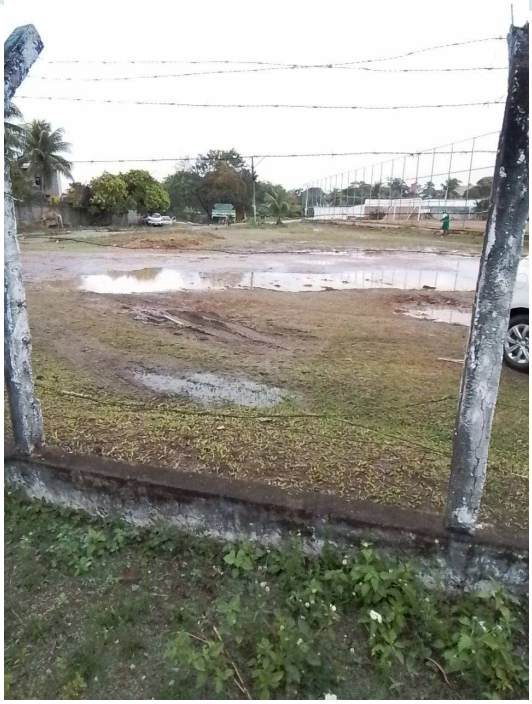
Segmento	Identificação	Não conformidade	Prazo (dias)
Rede_Coletora	**EEE MG 01**	2- Falha no isolamento da área.	30

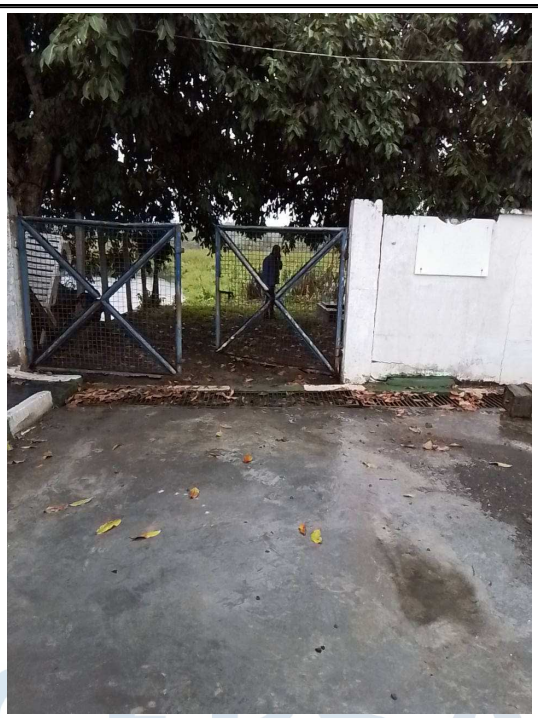
Segmento	Identificação	Não conformidade	Prazo (dias)
Rede_Coletora	**EEE 07 Cond. AGUA**	1- Ausência de sinalização adequada.	Imediato

Especificar:
Restrição do Acesso, Riscos Específicos, Identificação

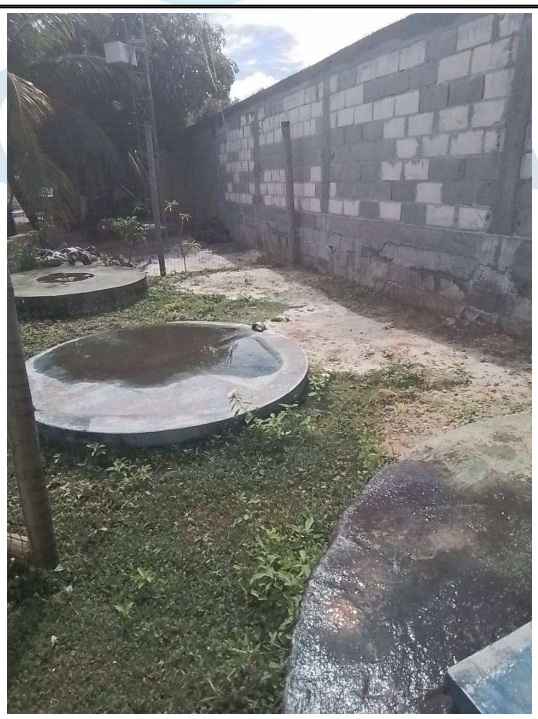
Segmento	Identificação	Não conformidade	Prazo (dias)
Rede_Coletora	**EEE Itacimirim 04**	19- Necessidade de limpeza, arrumação e capina.	Imediato

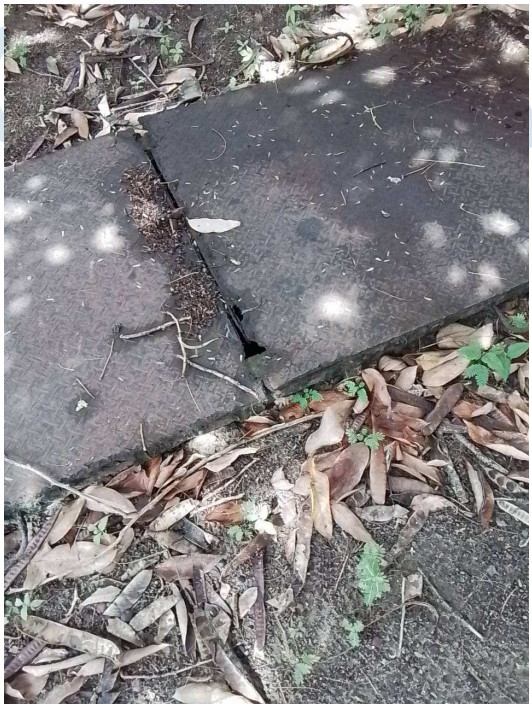
Segmento	Identificação	Não conformidade	Prazo (dias)
Rede_Coletora	**EEE ITACIMIRIM 03**	58- Abertura de inspeção tampada inadequada.	30

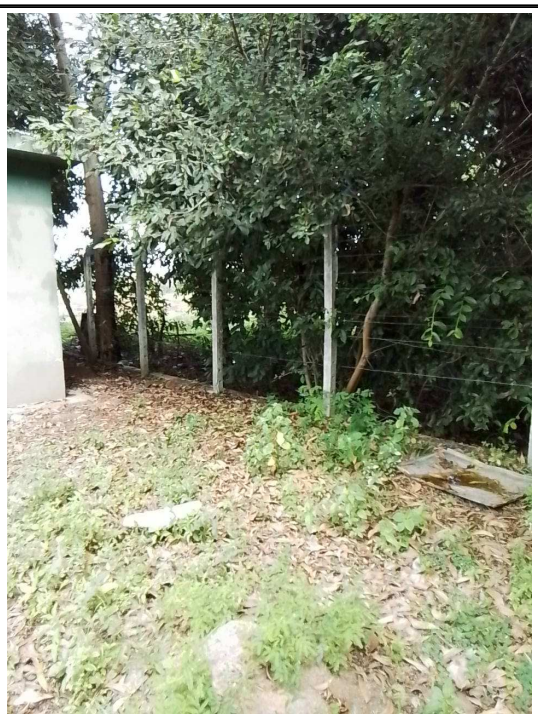
Segmento	Identificação	Não conformidade	Prazo (dias)
Rede_Coletora	**EEE ITACIMIRIN 01**	2- Falha no isolamento da área.	30

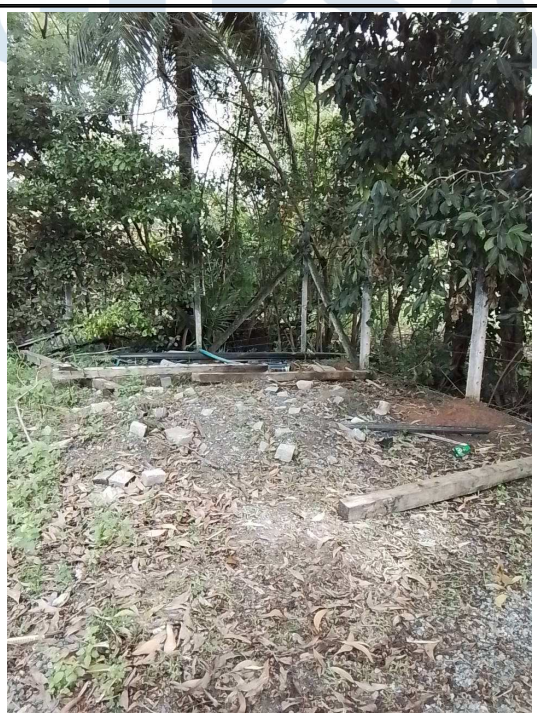
Segmento	Identificação	Não conformidade	Prazo (dias)
Rede_Coletora	**EEE ITACIMIRIN 01**	10- Acondicionamento inadequado de materiais.	30

Especificar:
Organização, Armazenagem

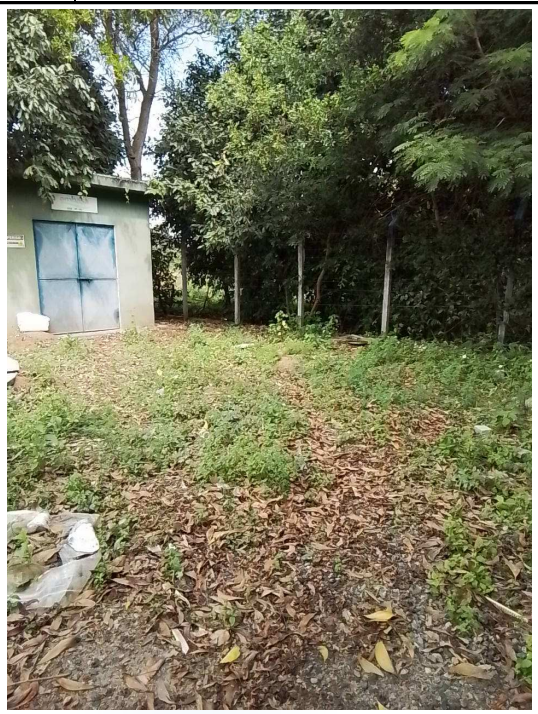
Segmento	Identificação	Não conformidade	Prazo (dias)
Rede_Coletora	**EEE ITACIMIRIN 01**	19- Necessidade de limpeza, arrumação e capina.	Imediato

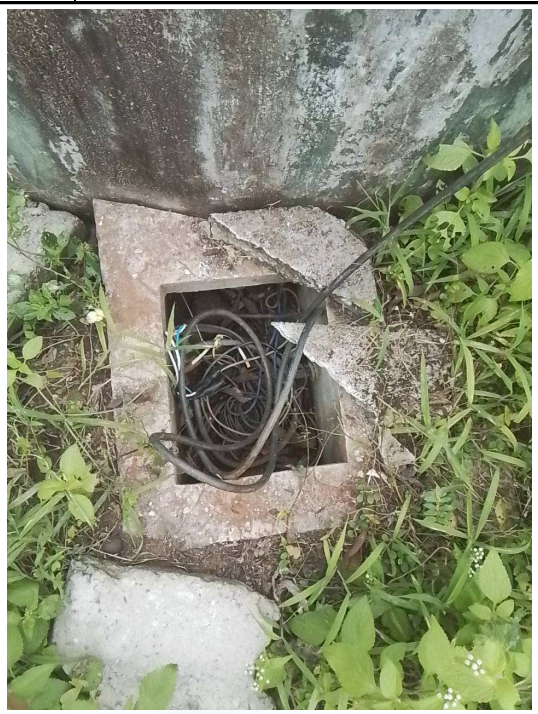
Segmento	Identificação	Não conformidade	Prazo (dias)
Rede_Coletora	**EEE BARRA DO POJUCA 02**	6- Instalações elétricas em desconformidade com a NR 10.	30

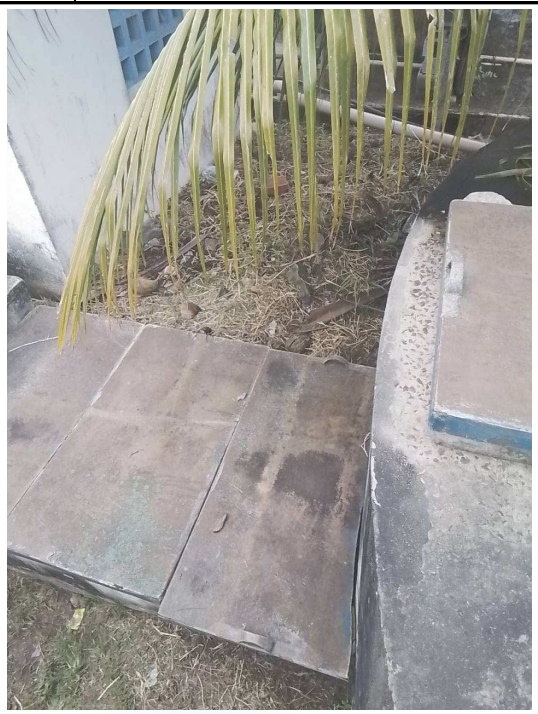
Segmento	Identificação	Não conformidade	Prazo (dias)
Rede_Coletora	**EEE BARRA DO POJUCA 01**	19- Necessidade de limpeza, arrumação e capina.	Imediato

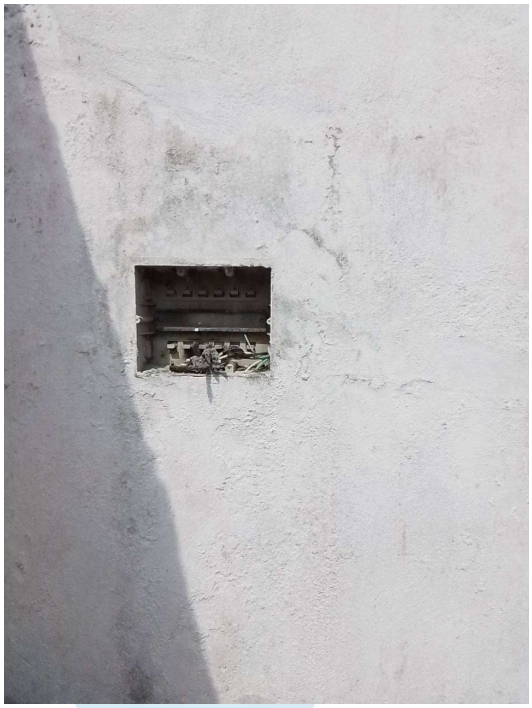
Segmento	Identificação	Não conformidade	Prazo (dias)
Rede_Coletora	**EEE Camaçari Life**	6- Instalações elétricas em desconformidade com a NR 10.	Imediato

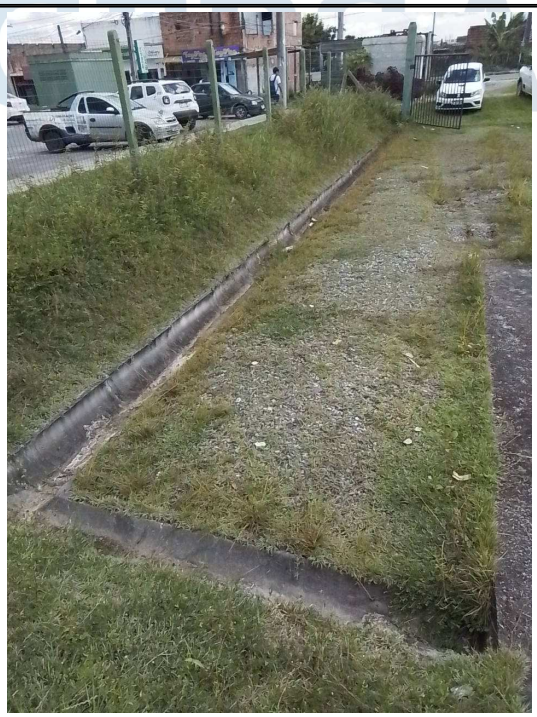
Segmento	Identificação	Não conformidade	Prazo (dias)
Rede_Coletora	EEE ALPHA I	4- Ausência de mapa de risco visível ou atualizado.	60
Segmento	**Identificação**	**Não conformidade**	**Prazo (dias)**
Rede_Coletora	EEE ALPHA I	19- Necessidade de limpeza, arrumação e capina.	Imediato

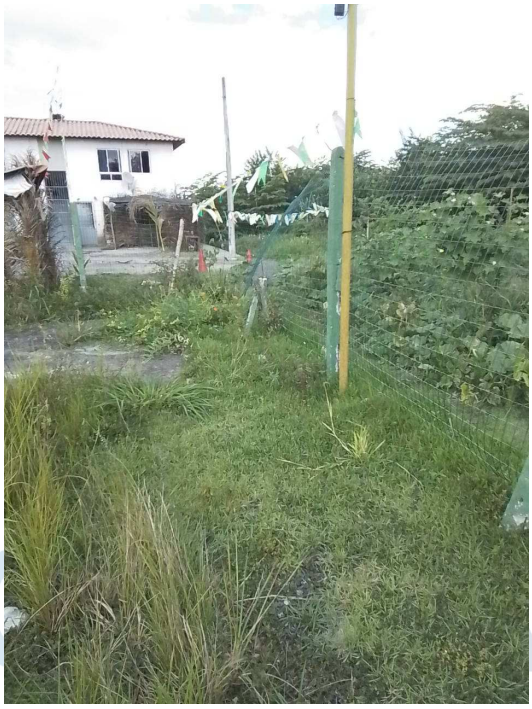
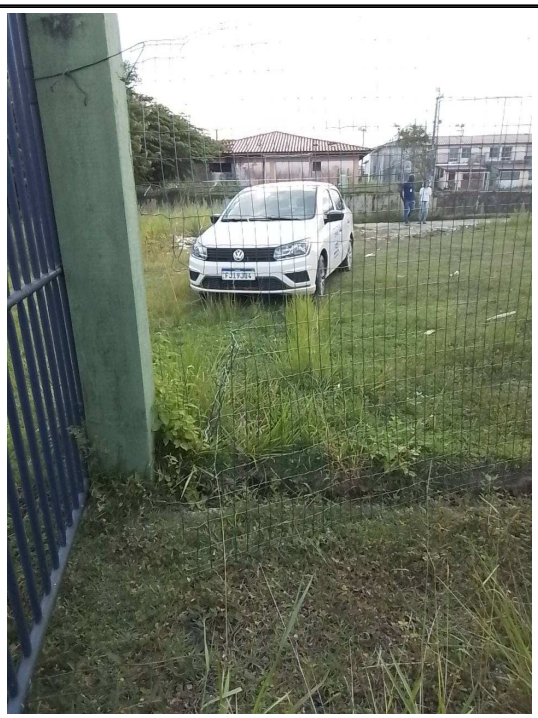
Segmento	Identificação	Não conformidade	Prazo (dias)
Rede_Coletora	**EEE Andorinhas e Cardeais**	2- Falha no isolamento da área.	Imediato

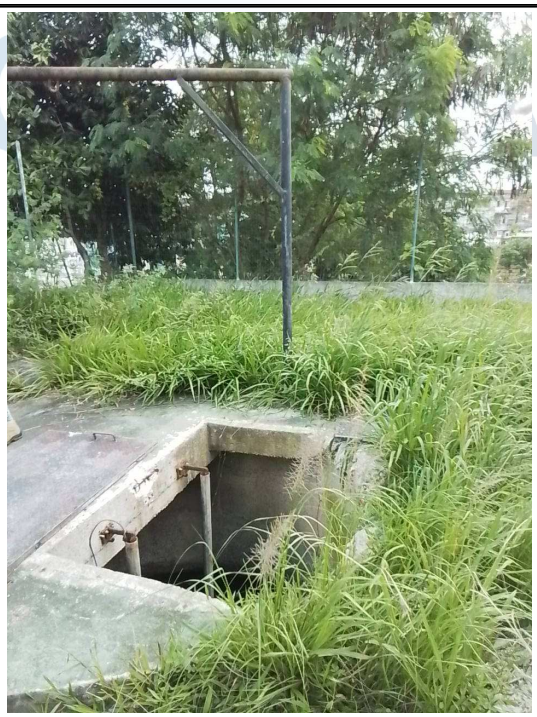
Segmento	Identificação	Não conformidade	Prazo (dias)
Rede_Coletora	**EEE Canarios e Sabia**	19- Necessidade de limpeza, arrumação e capina.	30

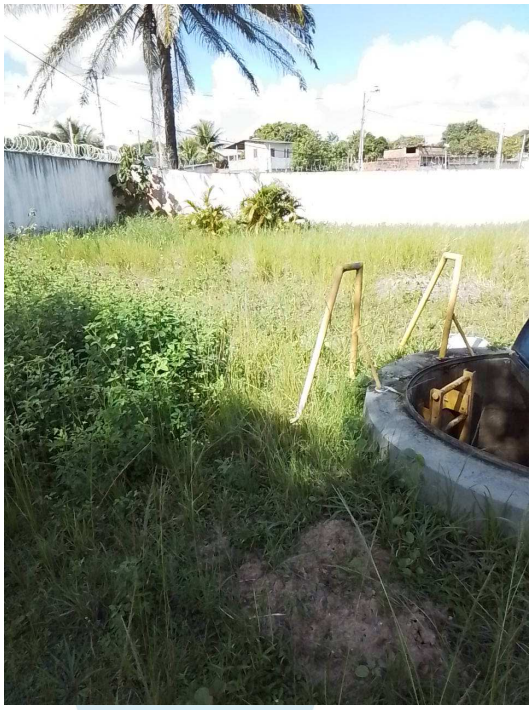
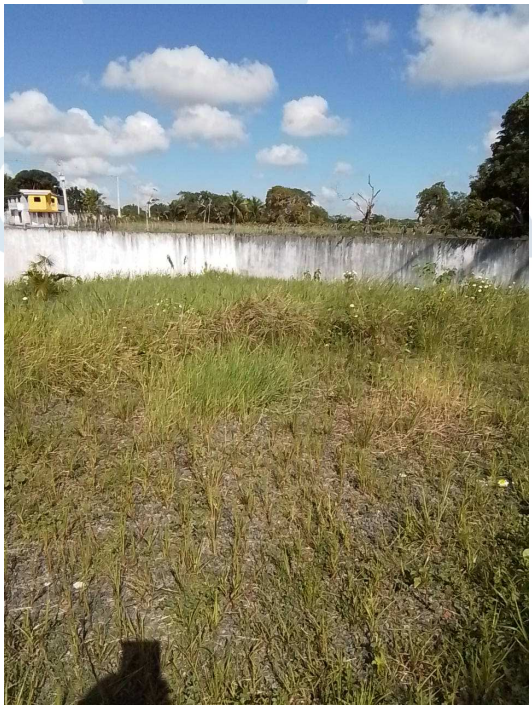
Segmento	Identificação	Não conformidade	Prazo (dias)
Rede_Coletora	**EEE Parque verde II**	19- Necessidade de limpeza, arrumação e capina.	Imediato
Observações: Capina

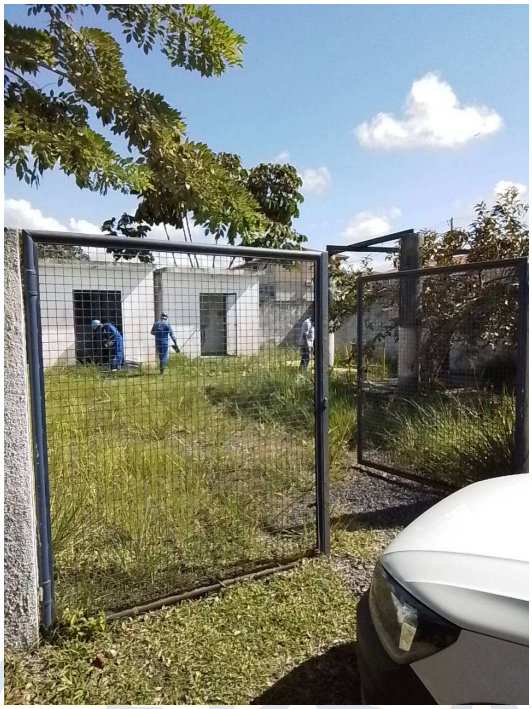
Segmento	Identificação	Não conformidade	Prazo (dias)
Rede_Coletora	**EEE Sitio Horizonte**	1- Ausência de sinalização adequada.	Imediato

Especificar:
Restrição do Acesso, Riscos Específicos

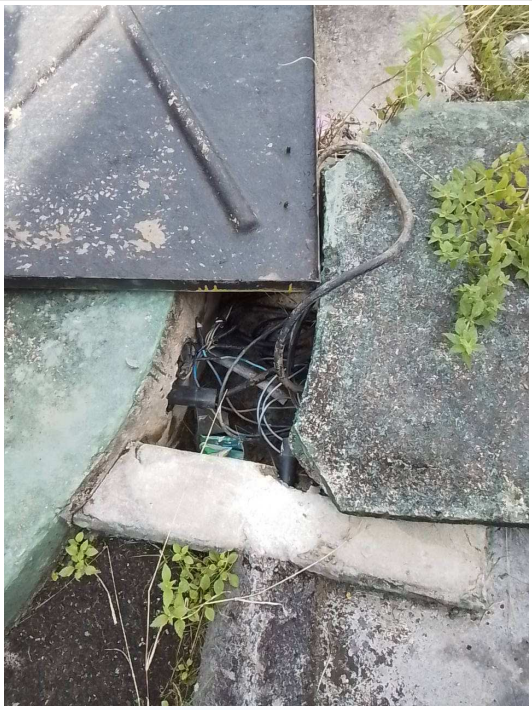
Segmento	Identificação	Não conformidade	Prazo (dias)
Rede_Coletora	**EEE Praia de Arembepe**	6- Instalações elétricas em desconformidade com a NR 10.	60

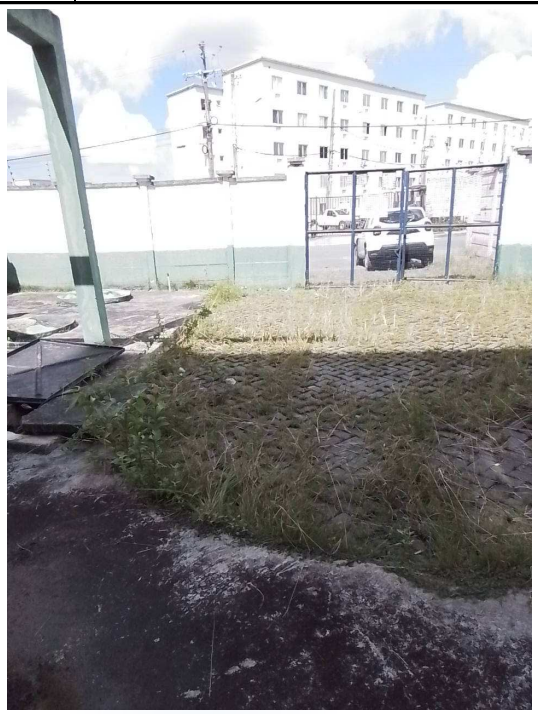
Segmento	Identificação	Não conformidade	Prazo (dias)
Rede_Coletora	**EEE Praia de Arembepe**	19- Necessidade de limpeza, arrumação e capina.	Imediato

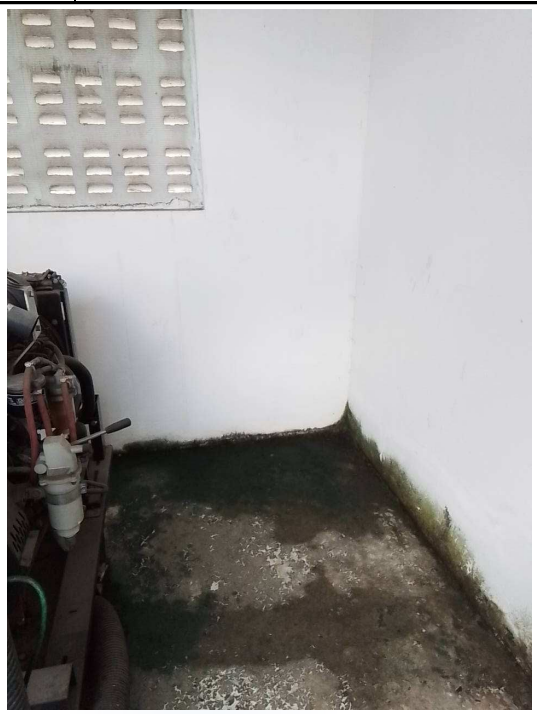
Segmento	Identificação	Não conformidade	Prazo (dias)
Rede_Coletora	**Praia de Guarajuba**	3- Instalações físicas inadequadas.	30

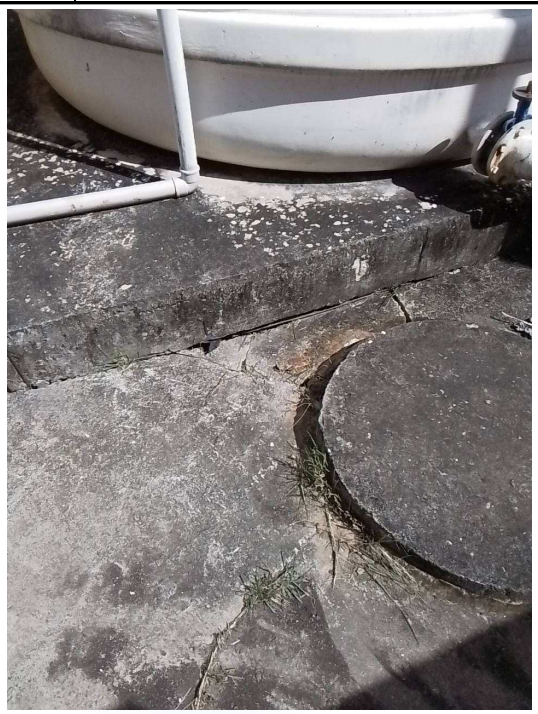
Segmento	Identificação	Não conformidade	Prazo (dias)
Rede_Coletora	**ETE Residencial Mar de Abrantes**	3- Instalações físicas inadequadas.	60

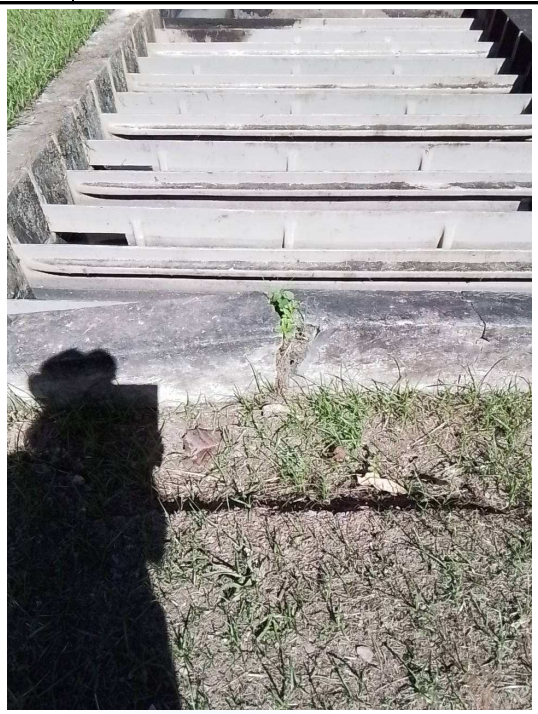
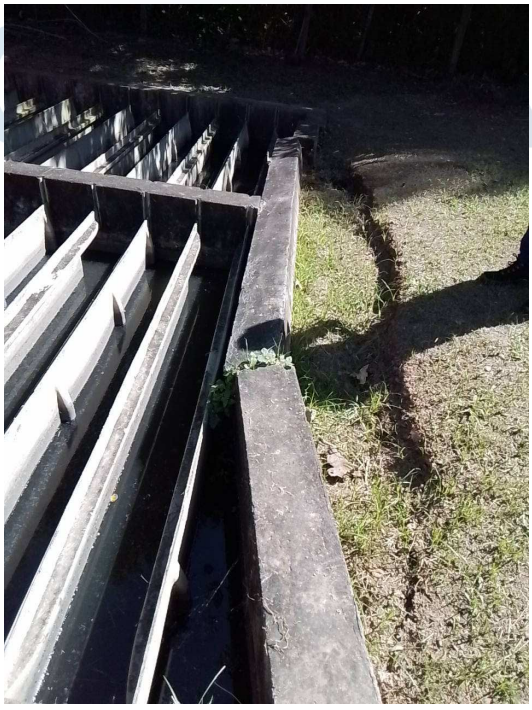
Segmento	Identificação	Não conformidade	Prazo (dias)
Tratamento	**ETE ALPHAVILE NORTE**	3- Instalações físicas inadequadas.	120

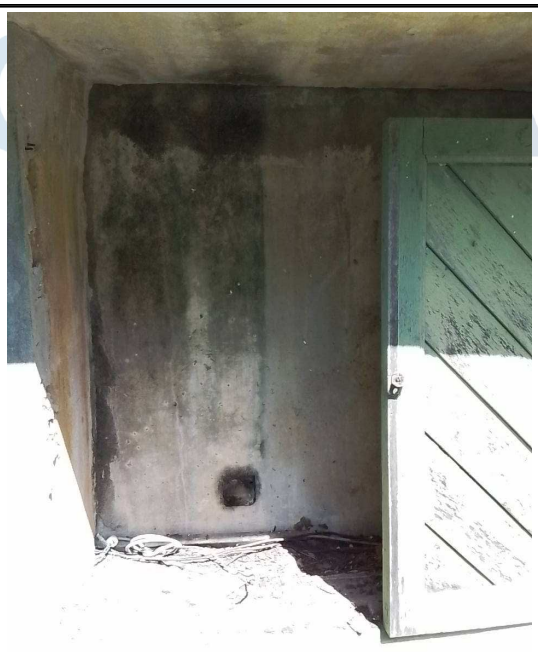
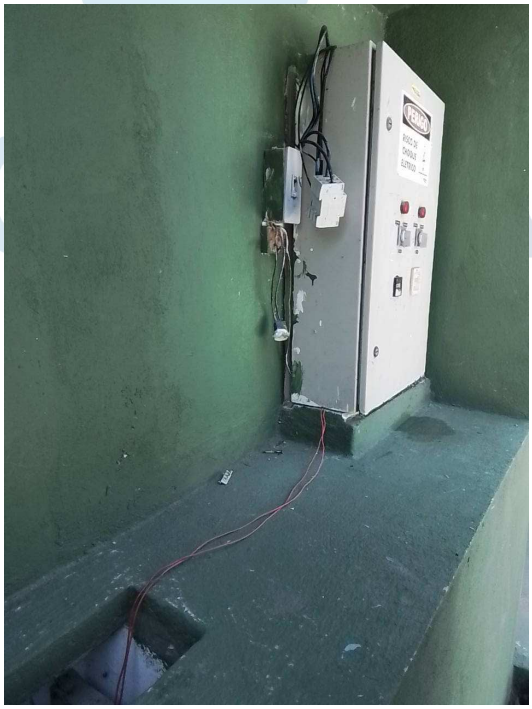
Segmento	Identificação	Não conformidade	Prazo (dias)
Tratamento	**ETE ALPHAVILE NORTE**	6- Instalações elétricas em desconformidade com a NR 10.	30

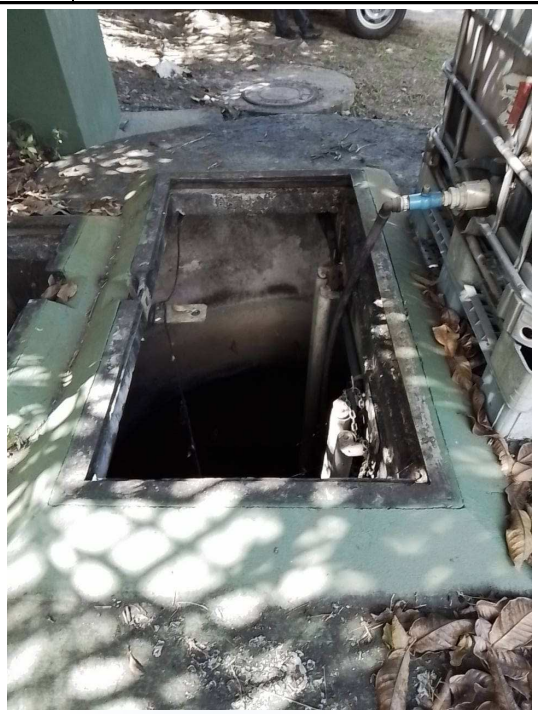
Segmento	Identificação	Não conformidade	Prazo (dias)
Tratamento	**ETE ALPHAVILE NORTE**	58- Abertura de inspeção tampada inadequada.	Imediato

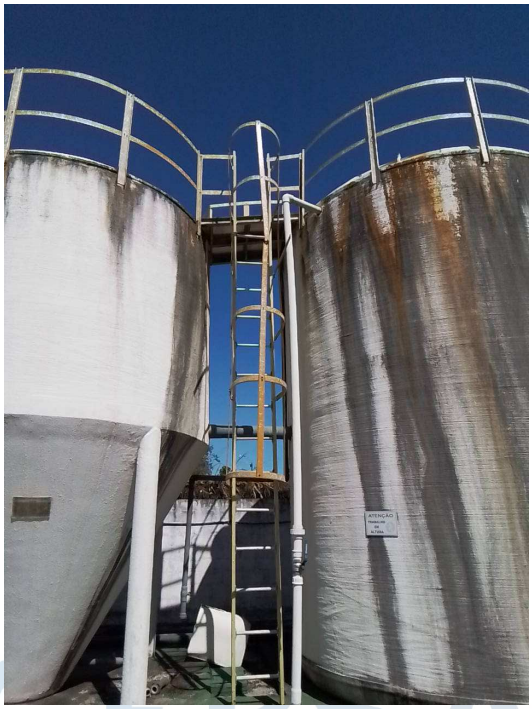
Segmento	Identificação	Não conformidade	Prazo (dias)
Tratamento	**ETE PRIVILEGE PREMIUN**	27- Escada não instalada e/ou inadequada.	30

Especificar:
Guarda-copo

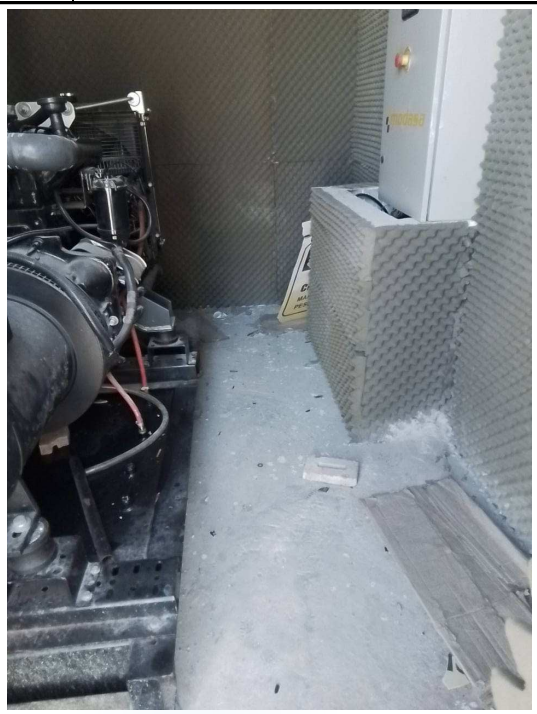
Segmento	Identificação	Não conformidade	Prazo (dias)
Tratamento	**ETE MORADA PREMIUM**	19- Necessidade de limpeza, arrumação e capina.	Imediato

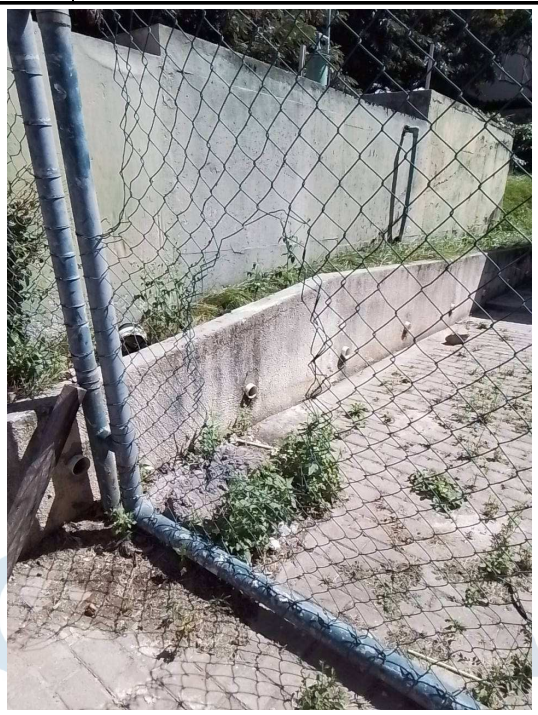
Segmento	Identificação	Não conformidade	Prazo (dias)
Tratamento	**ETE GRAN VILLE**	1- Ausência de sinalização adequada.	Imediato
Especificar: Restrição do Acesso, Riscos Específicos			
Segmento	**Identificação**	**Não conformidade**	**Prazo (dias)**
Tratamento	**ETE GRAN VILLE**	2- Falha no isolamento da área.	Imediato

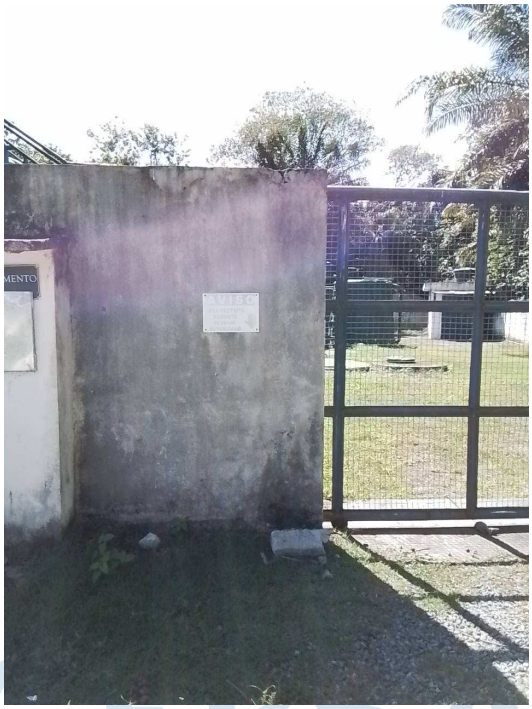
Segmento	Identificação	Não conformidade	Prazo (dias)
Tratamento	**ETE Reserva Parque Chiaretta**	1- Ausência de sinalização adequada.	Imediato

Especificar:
Riscos Específicos

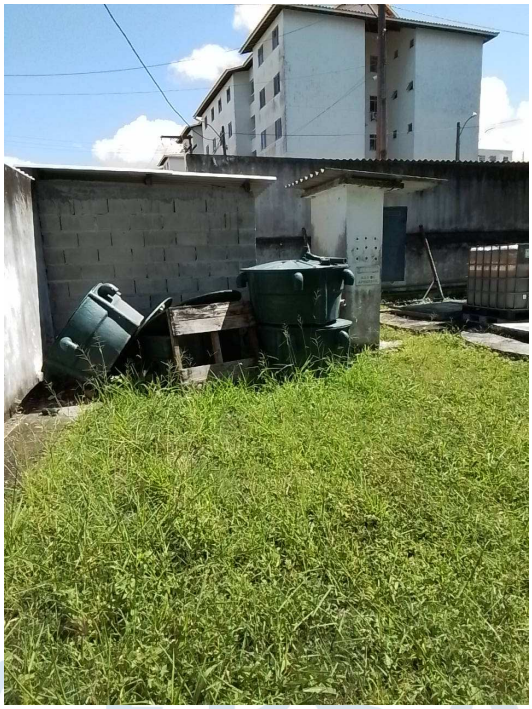
Segmento	Identificação	Não conformidade	Prazo (dias)
Tratamento	**ETE Reserva Parque Chiaretta**	10- Acondicionamento inadequado de materiais.	Imediato

Especificar:
Organização, Armazenagem

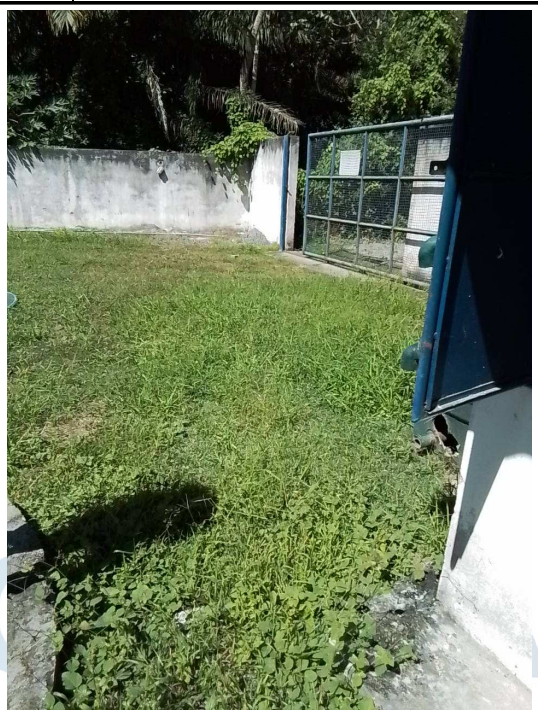
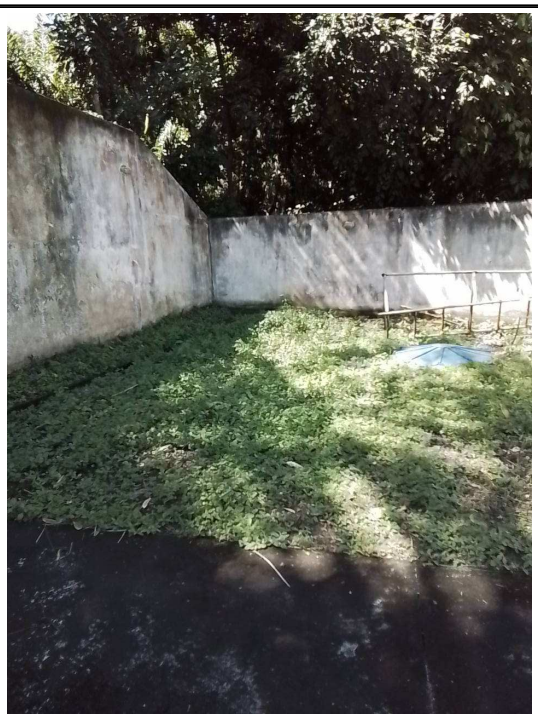
Segmento	Identificação	Não conformidade	Prazo (dias)
Tratamento	**ETE Reserva Parque Chiaretta**	19- Necessidade de limpeza, arrumação e capina.	Imediato

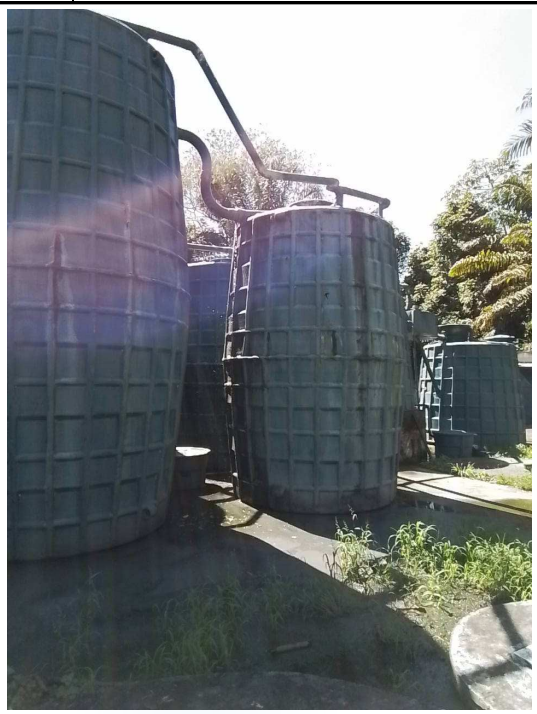
Segmento	Identificação	Não conformidade	Prazo (dias)
Tratamento	**ETE Reserva Parque Chiaretta**	32- Presença de vazamentos.	Imediato

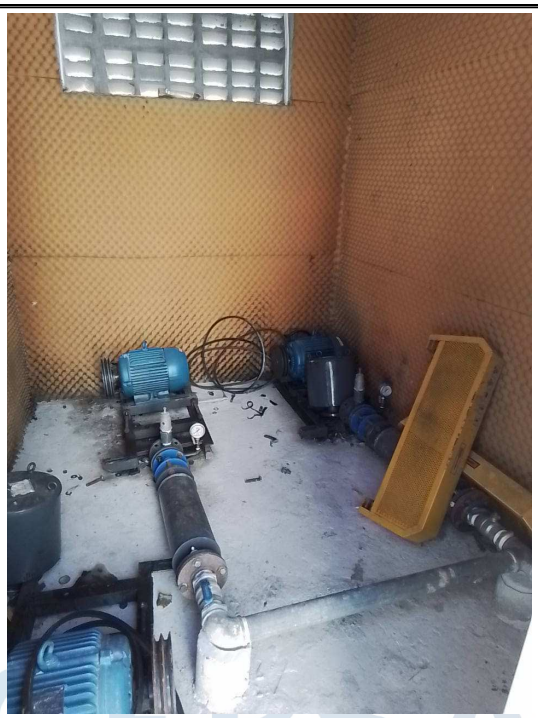
Segmento	Identificação	Não conformidade	Prazo (dias)
Tratamento	**ETE VILA ROMANA II**	10- Acondicionamento inadequado de materiais.	Imediato

Especificar:
Organização

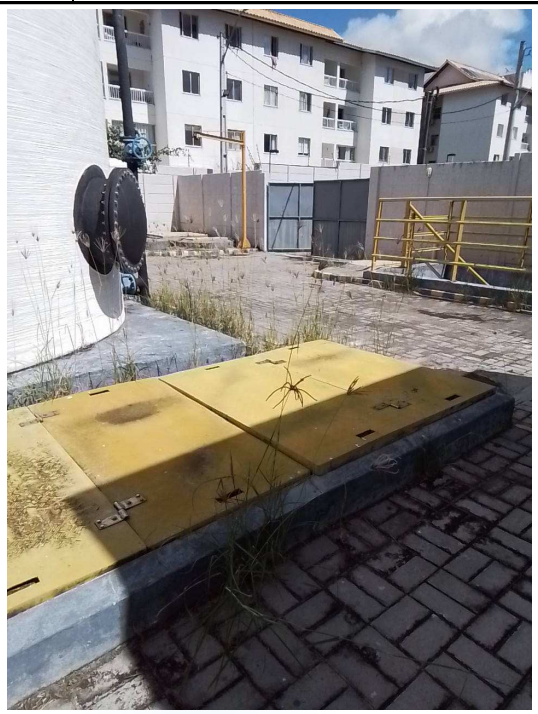
Segmento	Identificação	Não conformidade	Prazo (dias)
Tratamento	**ETE VILA ROMANA II**	19- Necessidade de limpeza, arrumação e capina.	Imediato

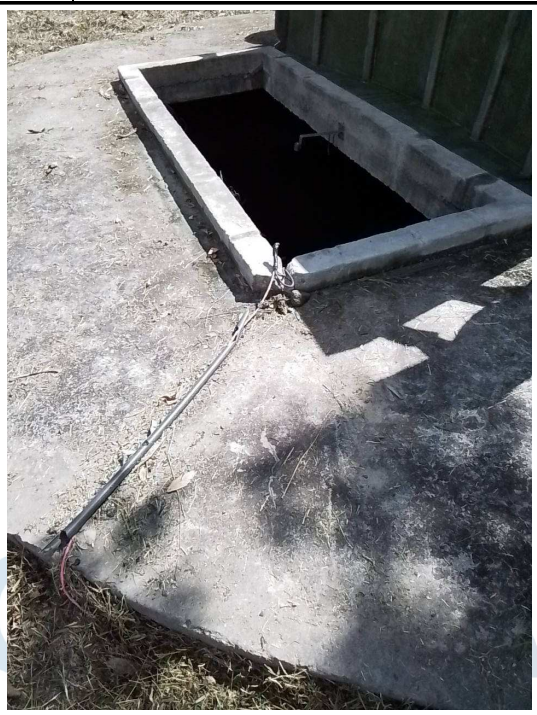
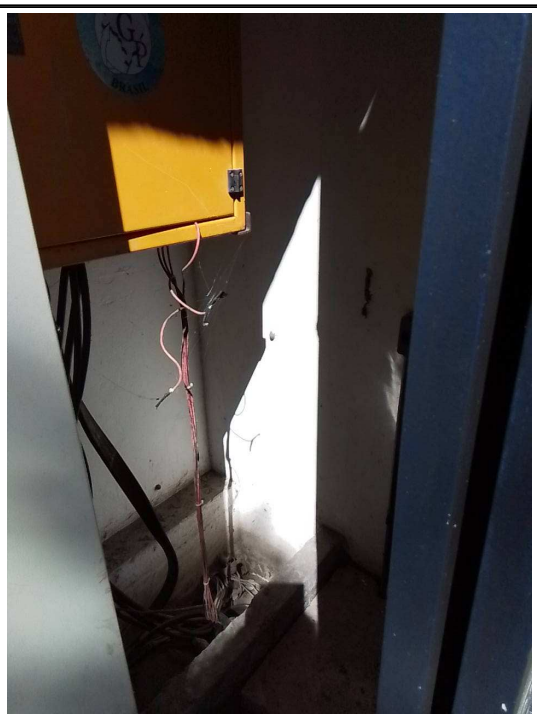
Segmento	Identificação	Não conformidade	Prazo (dias)
Tratamento	**C1 Estação Elevatoria**	6- Instalações elétricas em desconformidade com a NR 10.	Imediato

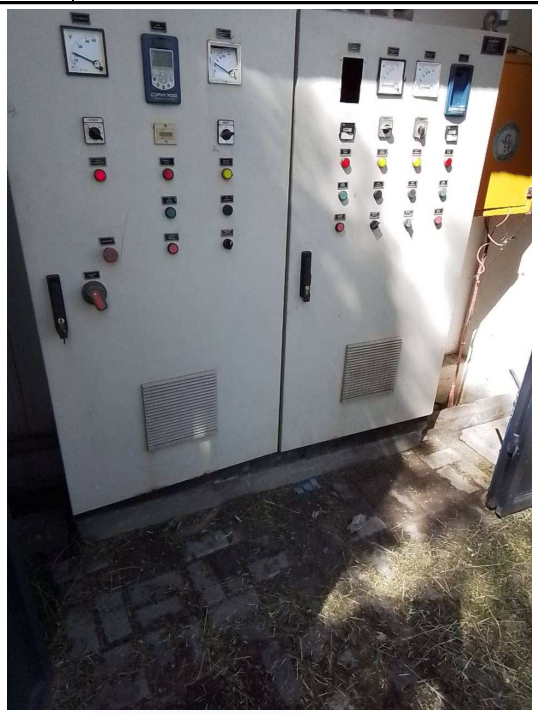
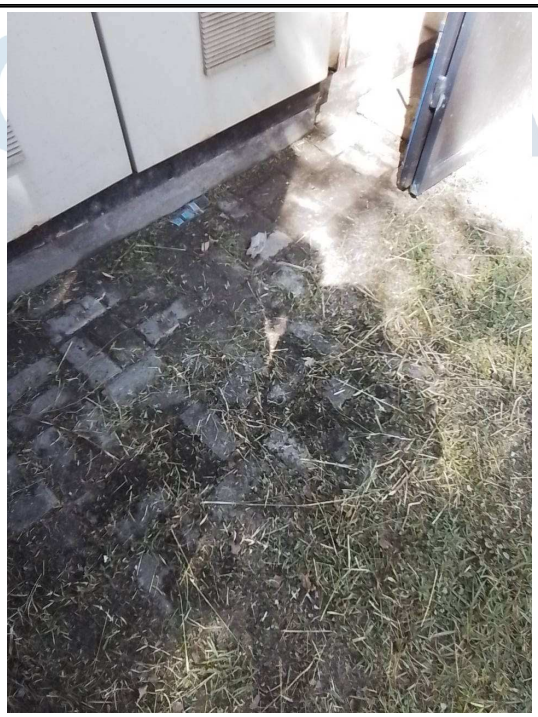
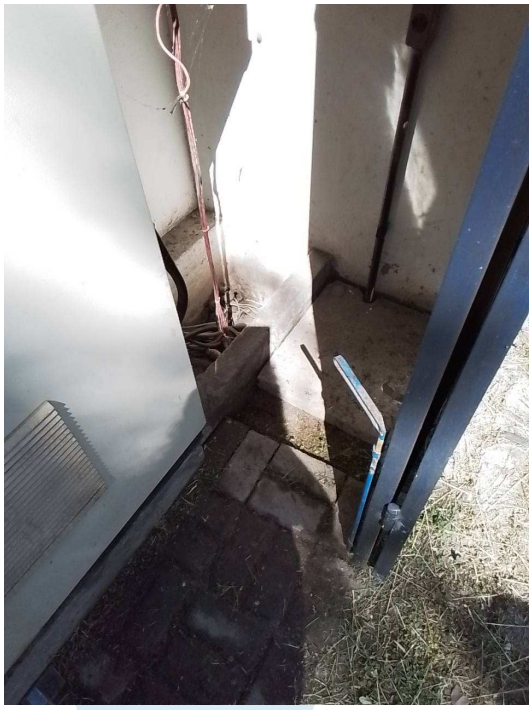
Segmento	Identificação	Não conformidade	Prazo (dias)
Tratamento	**C1 Estação Elevatoria**	19- Necessidade de limpeza, arrumação e capina.	Imediato

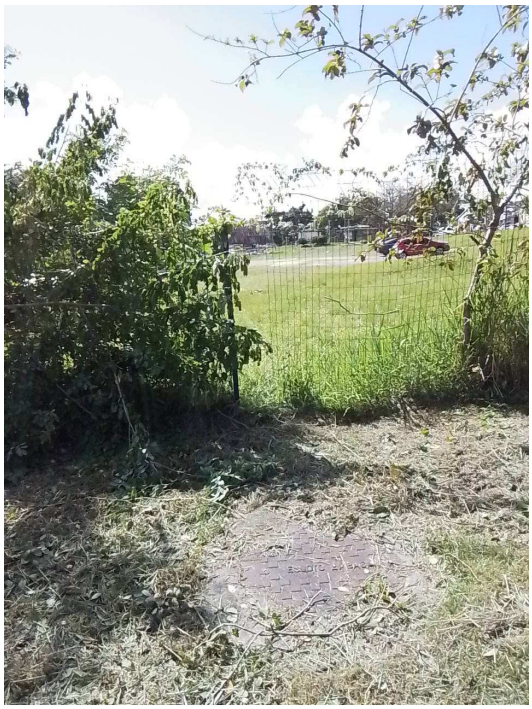
Segmento	Identificação	Não conformidade	Prazo (dias)
Tratamento	**C2 Elevatoria**	2- Falha no isolamento da área.	Imediato
