RELATÓRIO DE FISCALIZAÇÃO DOS SISTEMAS DE ABASTECIMENTO DE ÁGUA E DE ESGOTAMENTO SANITÁRIO DO MUNICÍPIO DE CAMAÇARI

Município: Camaçari

Período: 10 de julho de 2023 a 6 de setembro de 2023

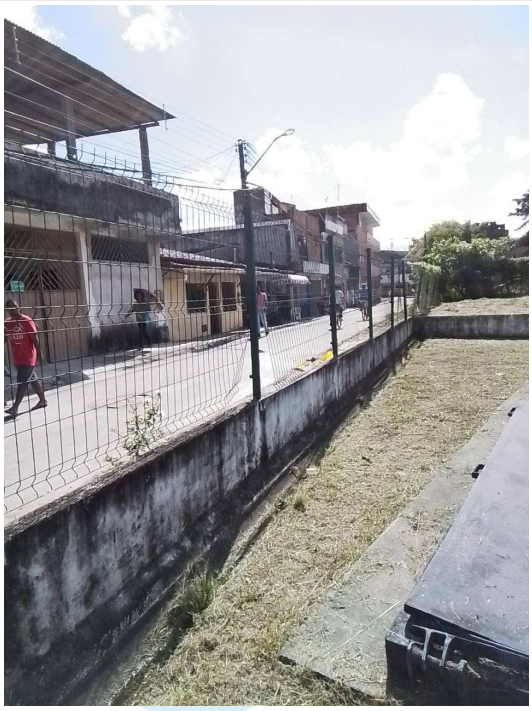
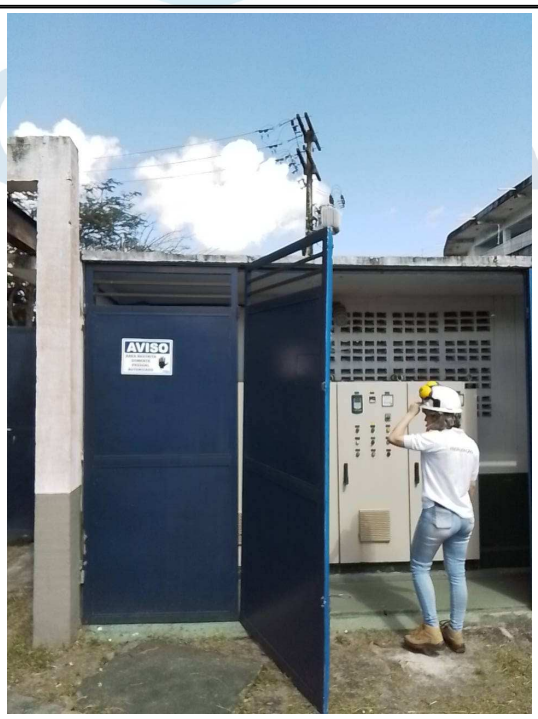
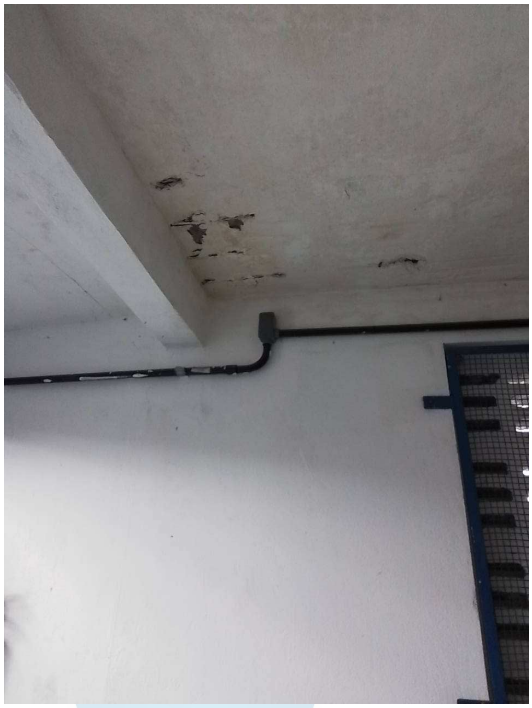
Segmento	Identificação	Não conformidade	Prazo (dias)
Tratamento	**C2 Elevatoria**	3- Instalações físicas inadequadas.	Imediato

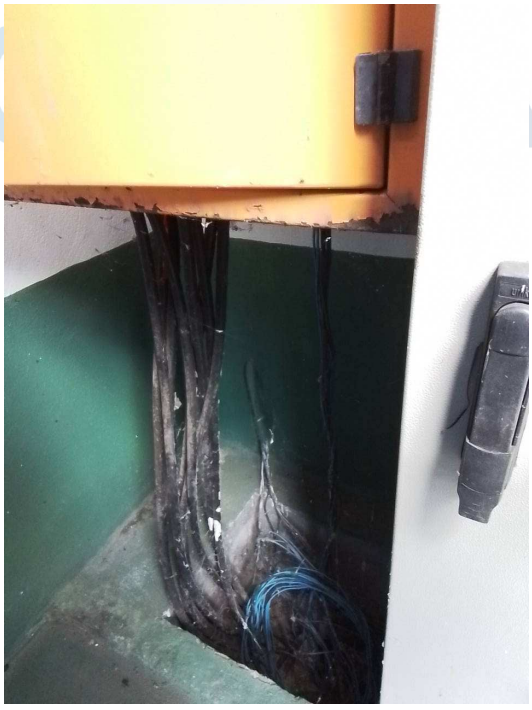
Segmento	Identificação	Não conformidade	Prazo (dias)
Tratamento	**C2 Elevatoria**	6- Instalações elétricas em desconformidade com a NR 10.	30

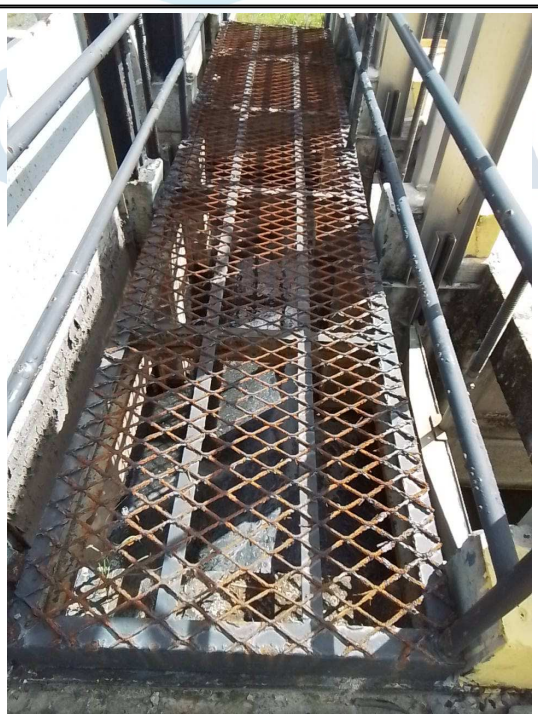
Segmento	Identificação	Não conformidade	Prazo (dias)
Tratamento	**ECP**	3- Instalações físicas inadequadas.	60

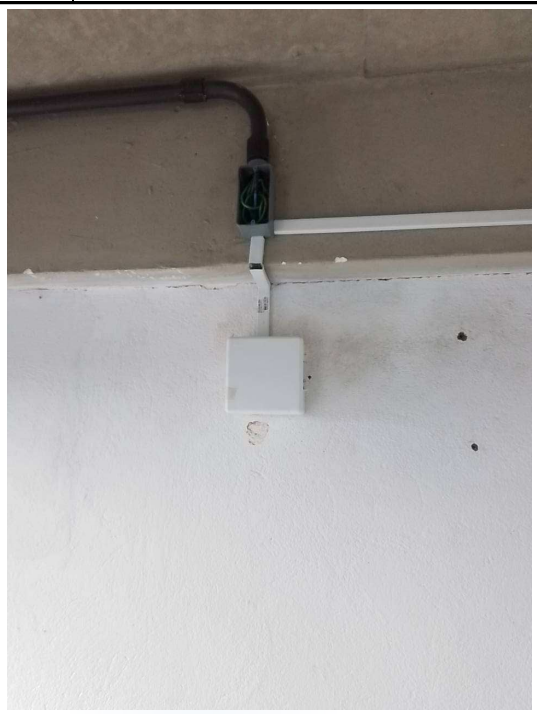
Segmento	Identificação	Não conformidade	Prazo (dias)
Tratamento	**ECP**	6- Instalações elétricas em desconformidade com a NR 10.	30

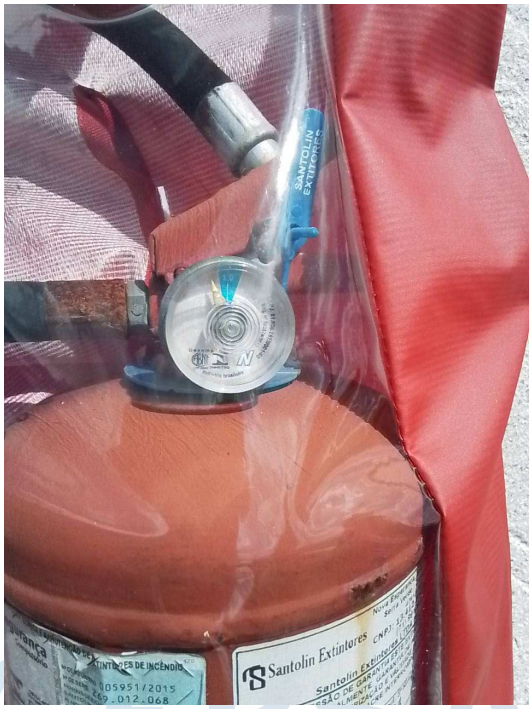
Segmento	Identificação	Não conformidade	Prazo (dias)
Tratamento	**ECP**	18- Ausência de extintor de incêndio disponibilizado e/ou sinalizado adequadamente.	Imediato

Especificar:
Carga

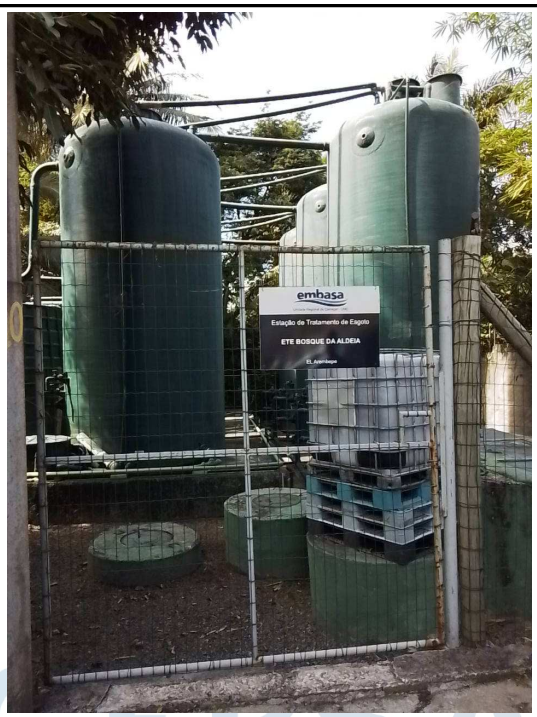
Segmento	Identificação	Não conformidade	Prazo (dias)
Tratamento	**ETE Bosque da Aldeia**	1- Ausência de sinalização adequada.	Imediato

Especificar:
Restrição do Acesso, Riscos Específicos

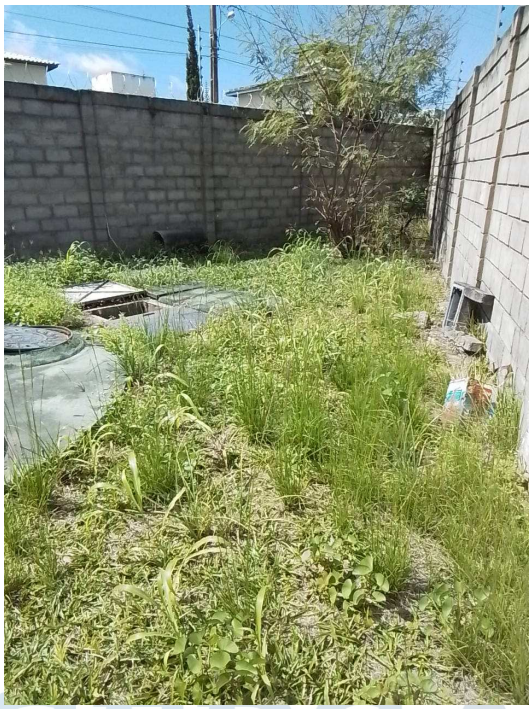
Segmento	Identificação	Não conformidade	Prazo (dias)
Tratamento	**ETE Mundo Verde**	19- Necessidade de limpeza, arrumação e capina.	Imediato

Observações:
Capina
