RELATÓRIO DE FISCALIZAÇÃO
SISTEMAS DE ABASTECIMENTO DE ÁGUA DO MUNICÍPIO DE MUNDO NOVO

Salvador/BA
Maio/2024

Município: Mundo Novo

Período: 20 a 24 de maio de 2024

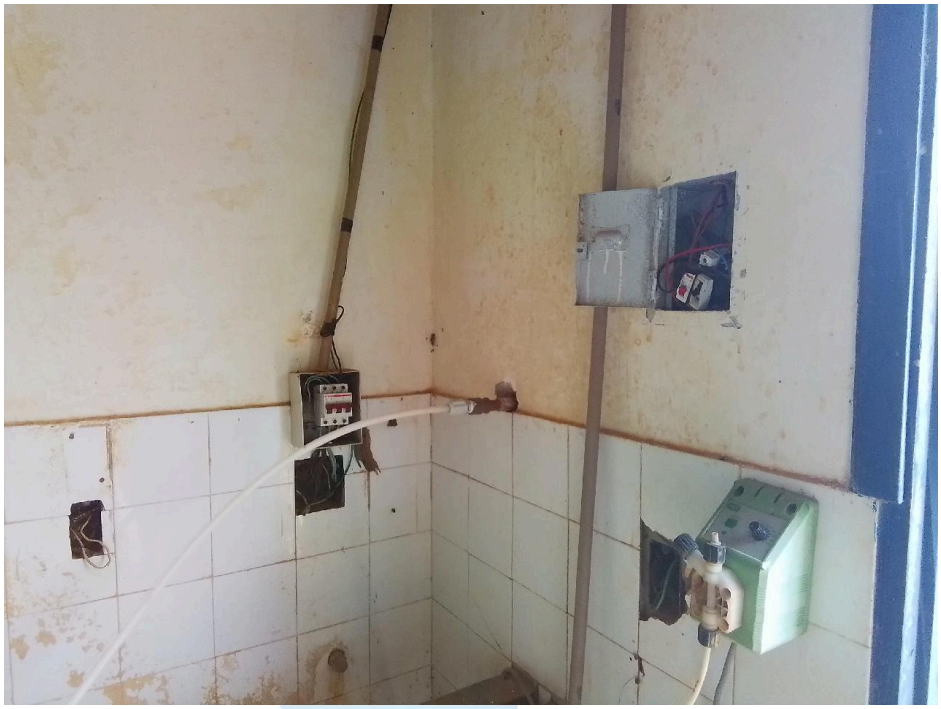
Segmento	Identificação	Não conformidade	Prazo (dias)
Tratamento	**Estação Elevatória do Umbuzeiro**	6- Instalações elétricas em desconformidade com a NR 10.	30
