# RELATÓRIO DE FISCALIZAÇÃO

SISTEMAS DE ABASTECIMENTO DE ÁGUA E DE ESGOTAMENTO SANITÁRIO

DO MUNICÍPIO DE CANDIBA

**50ª Etapa do Programa de Fiscalização Preventiva Integrada - FPI**

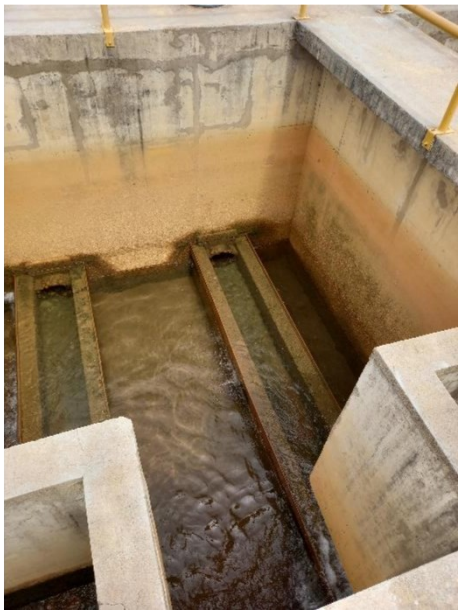
**Figuras 06 e 07: Chegada de água bruta e floculação**
