RELATÓRIO DE FISCALIZAÇÃO AMBIENTAL **FPI – FISCALIZAÇÃO PREVENTIVA INTEGRADA**

IDENTIFICAÇÃO DO EMPREENDIMENTO			
Empreendimento:	Sistema de abastecimento de água de Iuiú - Bahia		
Razão Social / Pessoa Física:	Empresa Baiana de Águas e Saneamento – EMBASA S.A.		
CPF / CNPJ:	13504675/0001-10		
Representante Legal da Empresa:	Leonardo Góes Silva - Presidente		
Endereço:	Rua Abílio Pereira		
Número	182	Complemento: -	
Bairro	Centro	Município: Iuiú	Estado: BA
CEP:	46438-000		
Telefones / Fax:	(77) 3682-2378		
E-mail:	joelson.dias@embasa.ba.gov.br		
Data / Hora da Fiscalização:	22/05/2025		
Local da Fiscalização:	Captação, ETA e sistema de distribuição

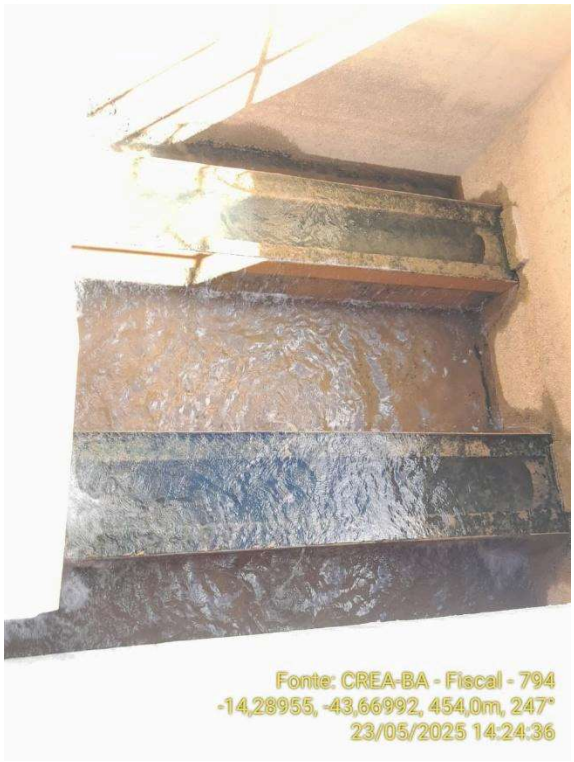
Figuras 08 e 09: Chegada de água bruta e floculação

Figuras 10 e 11: Decantação e filtração

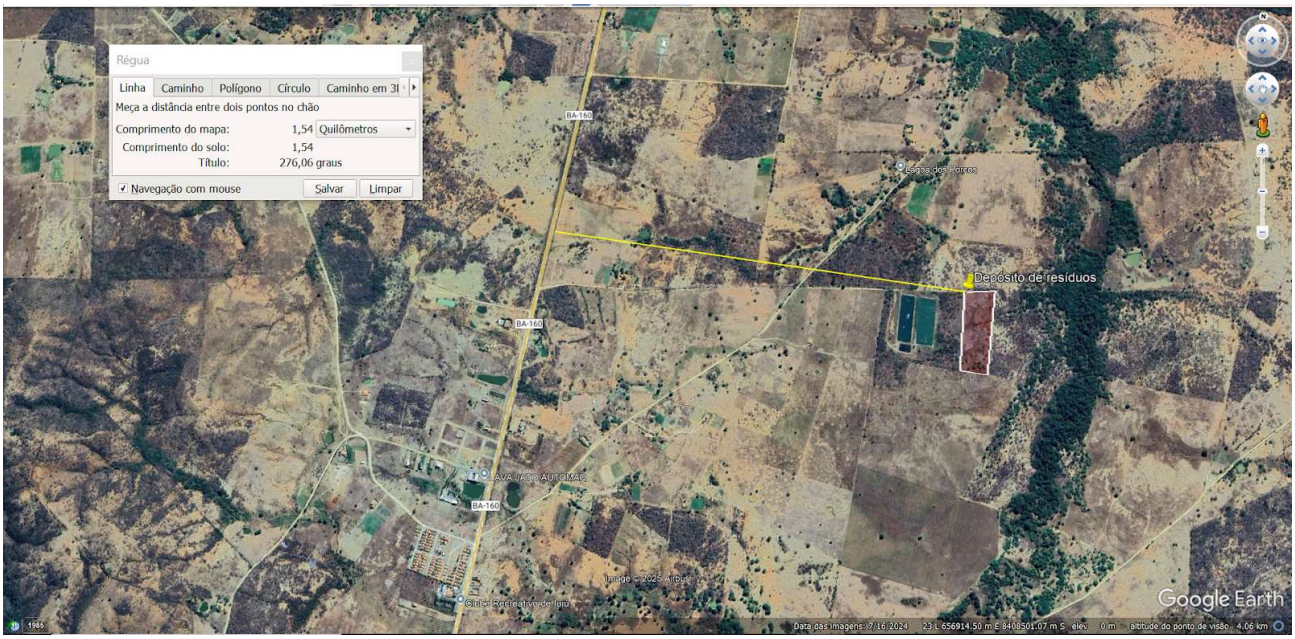
imediações das coordenadas UTM 23 L 658083.37 m E; 8408644.31 m S *datum* WGS 84, com área aproximada de 3 hectares, distando aproximadamente 2 km do início do adensamento populacional da sede municipal, enquanto a massa de resíduos dista cerca de 1,5 km da rodovia BA 160.

Figura 08: Localização do depósito de resíduos de Iuiu, em relação à rodovia mais próxima. Fonte da imagem: Google Earth Pro. Ano da imagem: 2024.
