RELATÓRIO DE FISCALIZAÇÃO AMBIENTAL **FPI – FISCALIZAÇÃO PREVENTIVA INTEGRADA**

IDENTIFICAÇÃO DO EMPREENDIMENTO			
Empreendimento:	Sistema de abastecimento de água de Serra do Ramalho - Bahia		
Razão Social / Pessoa Física:	Águas de Serra do Ramalho Spe Ltda		
CPF / CNPJ:	34.456.490/0001-57		
Representante Legal da Empresa:	Márcio Akira Okamura – Diretor de operação		
Endereço:	Avenida Central Norte		
Número	0	Complemento: -	
Bairro	Centro	Município: Serra do Ramalho	Estado: BA
CEP:	47.630-000		
Telefones / Fax:	(77) 991420597		
E-mail:	financeiro@aguasserradoramalho.com.br		
Data / Hora da Fiscalização:	23/05/2025		
Local da Fiscalização:	Captação, ETA e sistema de distribuição

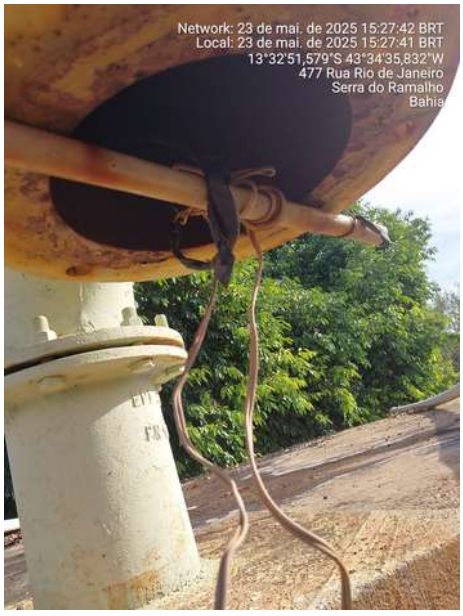
Identificaram-se alguns pontos que merecem ser destacados e corrigidos, com potencial de comprometer a qualidade da água a ser distribuída, a saber: ausência de tampa, comprometimento estrutural da laje do reservatório e ausência de proteção nos tubos de ventilação. Essa condição descrita não garante plenamente o isolamento da água em relação ao meio externo, implicando risco de comprometimento da qualidade da água tratada e, consequentemente, potencial de prejuízo à saúde da população abastecida.

Figura 25: Suspiro sem tela de proteção

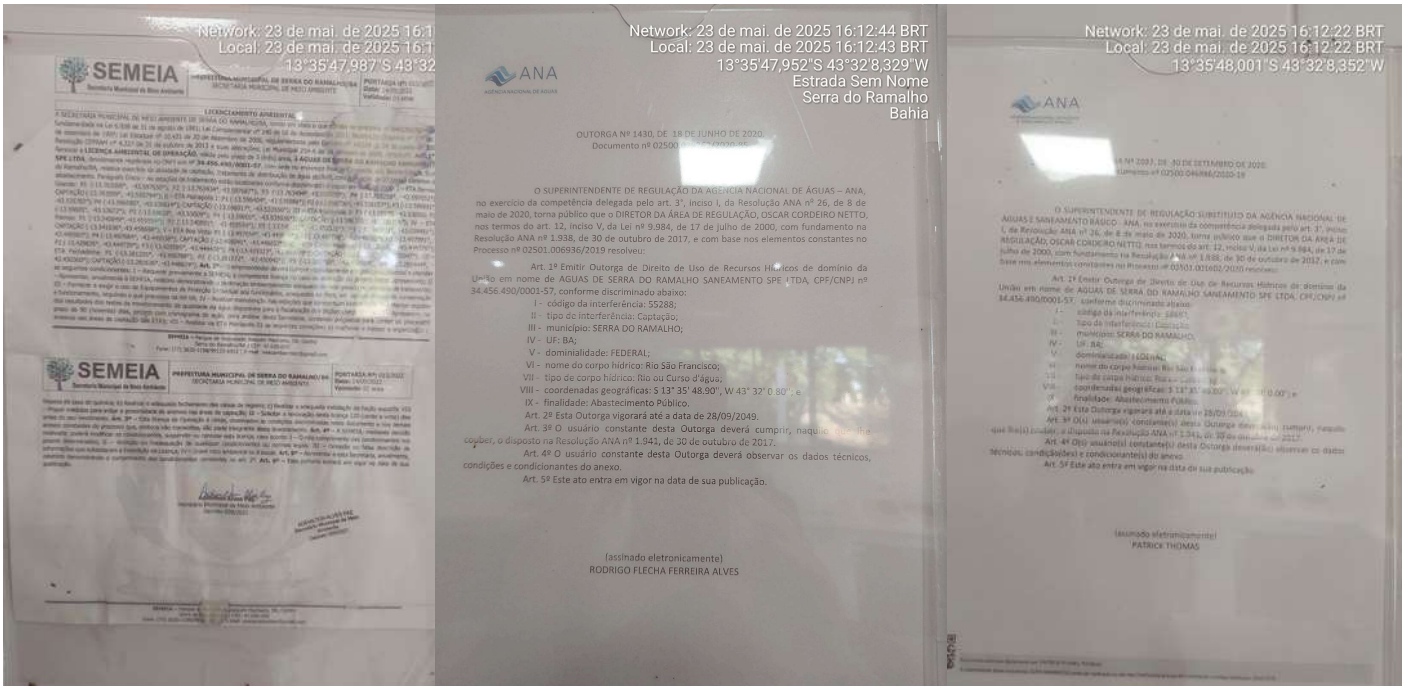
Não foi apresentada outorga para o lançamento de efluentes do tratamento. Para as captações no Rio São Francisco, foram apresentadas as outorgas Nº 2037, de 30/09/2020, válida até 28/09/2049 e Nº 1430, de 18/06/2020, válida até 28/09/2049, ambas disponíveis no momento da fiscalização.

Figuras 27 a 29: Licença ambiental e outorgas de captação

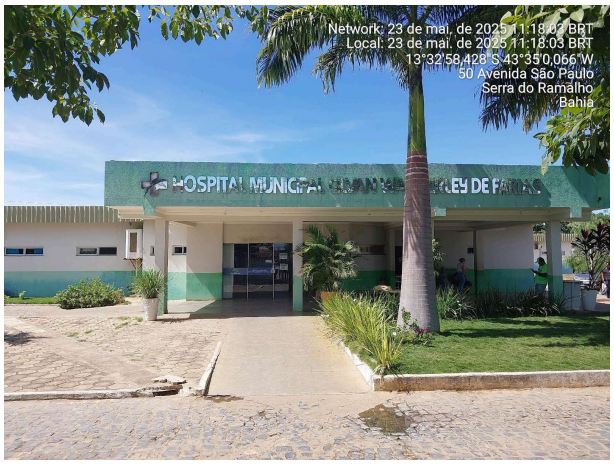
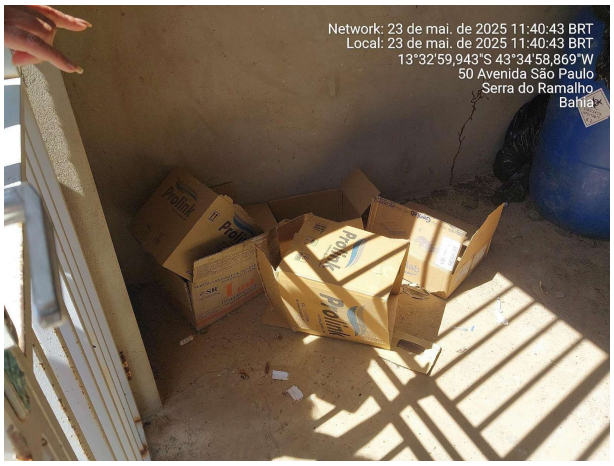
A unidade de saúde fiscalizada possui abrigo para armazenamento temporário dos RSS, o qual não atendia ao previsto na NBR 12809. Dentre as inadequações, destacam-se:

- Ausência de identificação
- Ausência de telas nas aberturas
- Ausência de revestimento interno de material liso, resistente, lavável, impermeável e de cor clara
- Porta com abertura para dentro e sem proteção inferior contra o acesso de vetores
- Ausência de ponto de água e de ralo
- Disposição de resíduos além da capacidade das bombonas
- Segregação insuficiente, com armazenamento de RSS em sacos inadequados, bem como resíduos comuns armazenados no abrigo de RSS, sobre o piso
- Ausência de área específica para higienização dos carros de coleta interna e demais equipamentos utilizados

Figuras 01 e 02: Fachada e vista do abrigo temporário dos resíduos sólidos dos serviços de saúde gerados na unidade de saúde fiscalizada. Observar ausência de identificação e porta sem tela de proteção.

Figuras 03 e 04: Resíduos comuns dispostos no abrigo de RSS e sobre o piso. Piso e revestimento de parede inadequado. Armazenamento além da capacidade das bombonas e utilização de saco inadequado (saco preto, tipicamente utilizado para resíduos comuns).

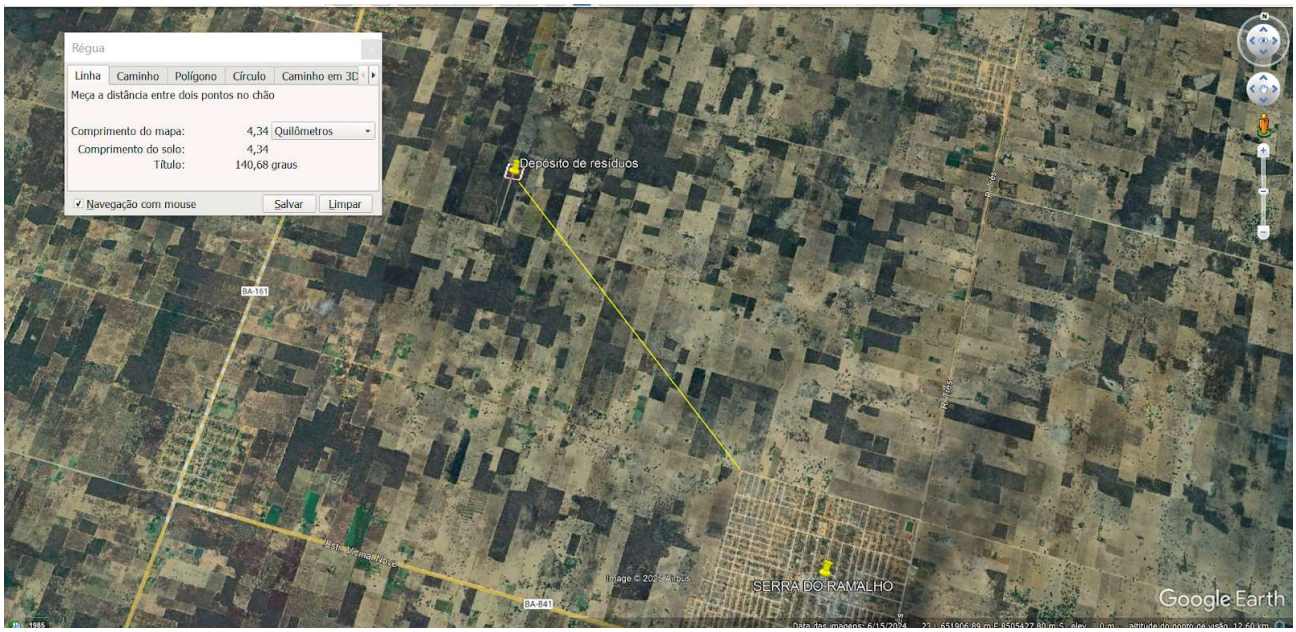
Em **Serra do Ramalho**, atualmente a disposição final de resíduos e rejeitos sólidos ocorre em vazadouro a céu aberto, localizado em terreno do município, segundo informações coletadas em campo, nas imediações das coordenadas UTM 23 L 650181.89 m E; 8507132.79 m S *datum* WGS 84, com área aproximada de 3,3 hectares, distando aproximadamente 4,3 km do início do adensamento populacional da sede municipal, enquanto a massa de resíduos dista cerca de 2,4 km da rodovia BA 161.

Figura 05: Localização do depósito de resíduos de Serra do Ramalho em relação ao adensamento populacional da sede municipal. Fonte da imagem: Google Earth Pro. Ano da imagem: 2024.

Figura 06: Localização do depósito de resíduos de Serra do Ramalho, em relação à rodovia mais próxima. Fonte da imagem: Google Earth Pro. Ano da imagem: 2024.
