**RELATÓRIO DE FISCALIZAÇÃO AMBIENTAL FPI – FISCALIZAÇÃO PREVENTIVA INTEGRADA**

IDENTIFICAÇÃO DO EMPREENDIMENTO			
Empreendimento:	SAA – Sistema de Abastecimento de Água de Gameleira		
Razão Social / Pessoa Física:	Prefeitura Municipal de Jaguarari		
CPF / CNPJ:	13.958.316/0001-85		
Representante Legal da Empresa:	Antônio Ferreira do Nascimento - Prefeito		
Endereço:	Praça Alfredo Viana		
Número	02	Complemento: ----------	
Bairro	Centro	Município: Distrito de Gameleira /Jaguarari	Estado: BA
Cep.:	48950-000	País: Brasil	
Telefones / Fax:	(74) 3619-2121		
E-mail:	semagrhi@jaguarari.ba.gov.br		
Data / Hora da Inspeção:	16/10/2025		
Local da Inspeção:	Sistema de abastecimento de água de Gameleira/Jaguarari

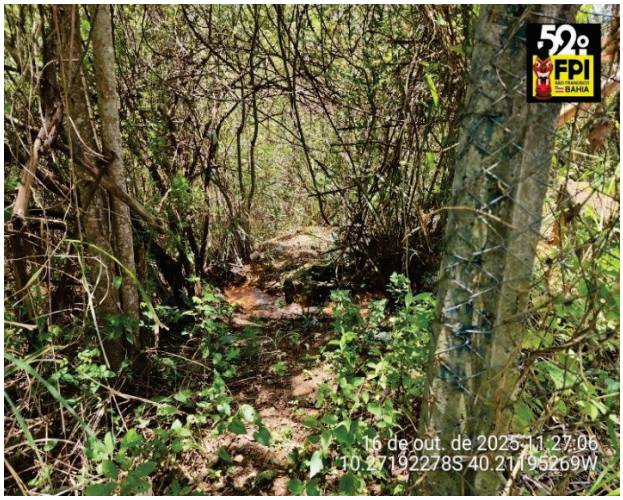
Foi observada **ausência de sinalização e identificação, isolamento inadequado em ambos os poços e vazamento no poço I**.

Figuras 01 e 02: Poços de captação I e II.

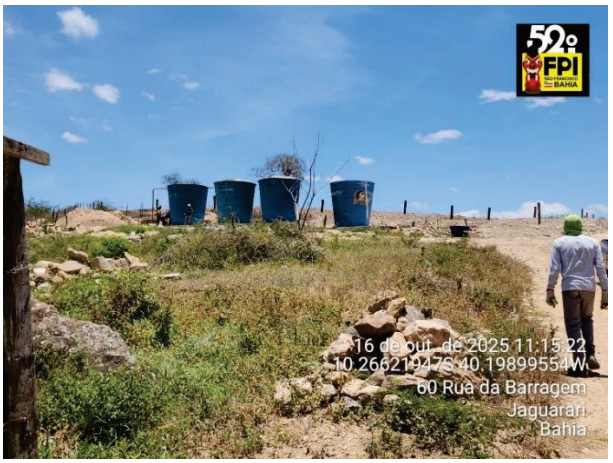
Conforme cadastro do SISAGUA (Sistema de Informação de Vigilância da Qualidade da Água para Consumo Humano), consta cadastro inativado do sistema avaliado como Solução Alternativa Coletiva – SAC, após a administração pública assumir diretamente a operação os tramites de recadastramento não foram realizados. **A desconformidade impede o acompanhamento de intermitências e qualidade da água através do sistema.**
