RELATÓRIO DE FISCALIZAÇÃO
SISTEMAS DE ABASTECIMENTO DE ÁGUA E DE ESGOTAMENTO SANITÁRIO DO MUNICÍPIO DE MATA DE SÃO JOÃO

AGÊNCIA REGULADORA DE SANEAMENTO BÁSICO DO ESTADO DA BAHIA

Município: Mata de São João

Período: 9 a 13 de junho e 15 de julho de 2025

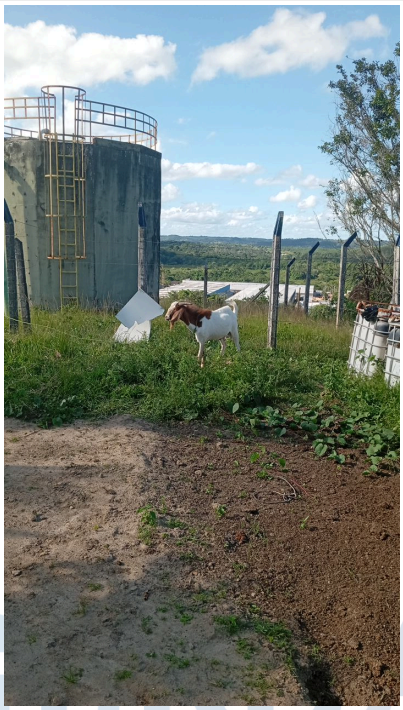
Segmento	Identificação	Não conformidade	Prazo (dias)
Distribuição	**RAP 100M3**	9- Indícios ou presença de animais na área.	360

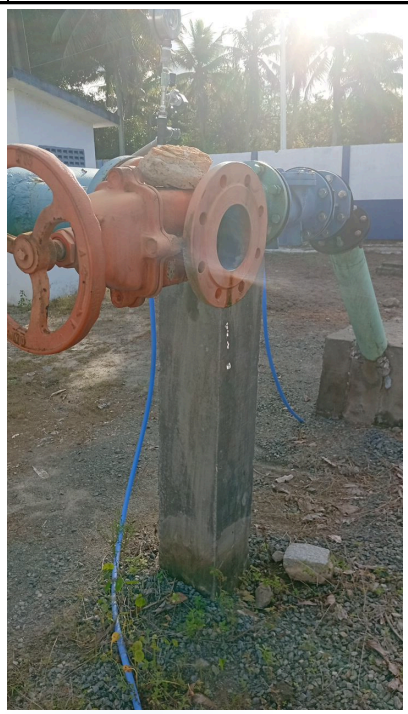
Segmento	Identificação	Não conformidade	Prazo (dias)
Distribuição	**Poço Amado Bahia -CSB3**	30- Presença de vazamentos e/ou infiltrações.	60

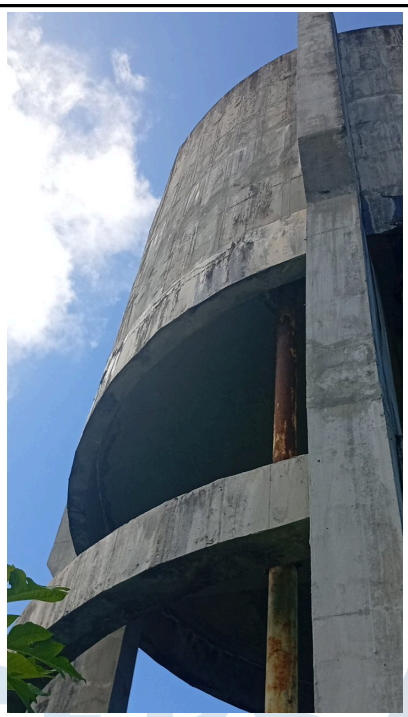
Segmento	Identificação	Não conformidade	Prazo (dias)
Distribuição	**RED 250 M3 Tererê**	31- Presença de vazamentos, infiltrações e florescências.	360

Observações:
Presença de vazamento

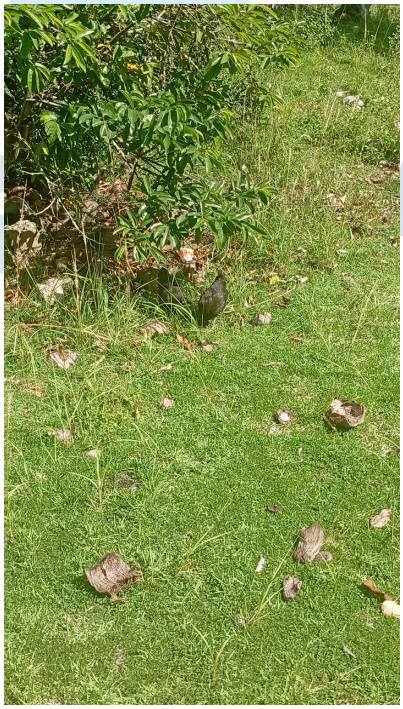
Segmento	Identificação	Não conformidade	Prazo (dias)
Distribuição	**RED 250 M3 Tererê**	67- Ausência de higienização periódica.	60
Observações: Nunca foi feita higienização			
Segmento	**Identificação**	**Não conformidade**	**Prazo (dias)**
Distribuição	**RED 250 M3 Tererê**	68- Para-raio inoperante.	60
Observações: Necessário confecção			
Segmento	**Identificação**	**Não conformidade**	**Prazo (dias)**
Distribuição	**EEAT 03 Malhadas**	4- Ausência de mapa de risco visível ou atualizado.	Imediato
Observações: Inexistente			
Segmento	**Identificação**	**Não conformidade**	**Prazo (dias)**
Distribuição	**EEAT 03 Malhadas**	9- Indícios ou presença de animais na área.	Imediato

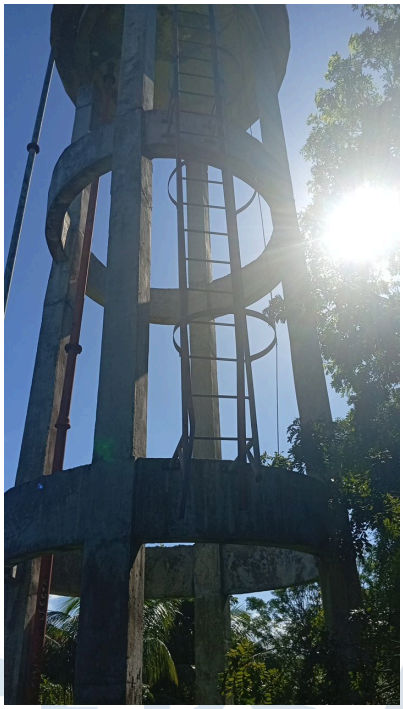
Segmento	Identificação	Não conformidade	Prazo (dias)
Distribuição	**RED 70M3 Barro Branco**	27- Escada não instalada e/ou inadequada.	120

Especificar:
Deteriorada

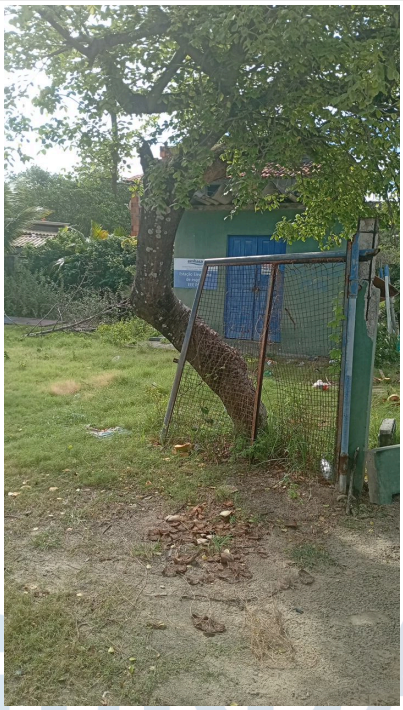
Segmento	Identificação	Não conformidade	Prazo (dias)
Rede_Coletora	**EEE PS1**	4- Ausência de mapa de risco visível ou atualizado.	Imediato
Segmento	**Identificação**	**Não conformidade**	**Prazo (dias)**
Rede_Coletora	**EEE PS2**	1- Ausência de sinalização adequada.	Imediato

Especificar:
Riscos Específicos, Identificação, Restrição do Acesso

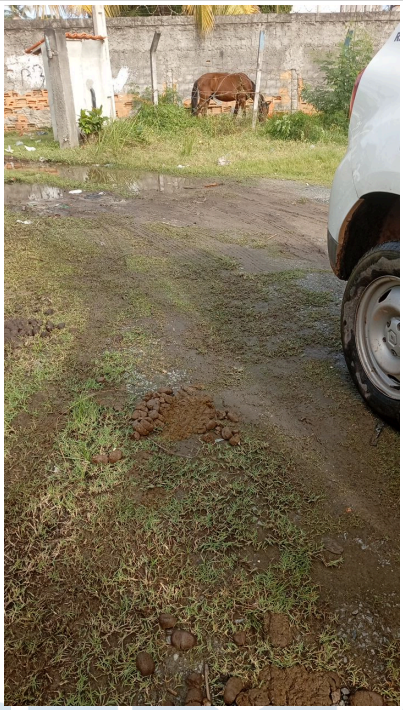
Segmento	Identificação	Não conformidade	Prazo (dias)
Rede_Coletora	EEE PS3	4- Ausência de mapa de risco visível ou atualizado.	Imediato
Segmento	**Identificação**	**Não conformidade**	**Prazo (dias)**
Rede_Coletora	EEE PS3	9- Indícios ou presença de animais na área.	Imediato

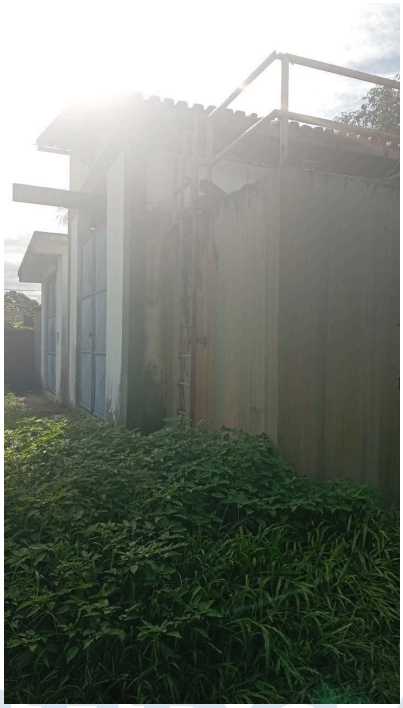
Segmento	Identificação	Não conformidade	Prazo (dias)
Rede_Coletora	**EEE 03 CANOAS**	27- Escada não instalada e/ou inadequada.	60

Especificar:
Deteriorada, Guarda-copo

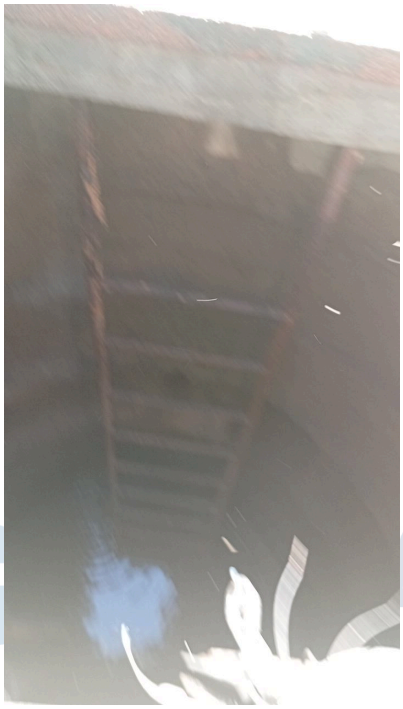
Segmento	Identificação	Não conformidade	Prazo (dias)
Distribuição	**EE Tivoli**	27- Escada não instalada e/ou inadequada.	Imediato

Especificar:
Deteriorada, Guarda-copo

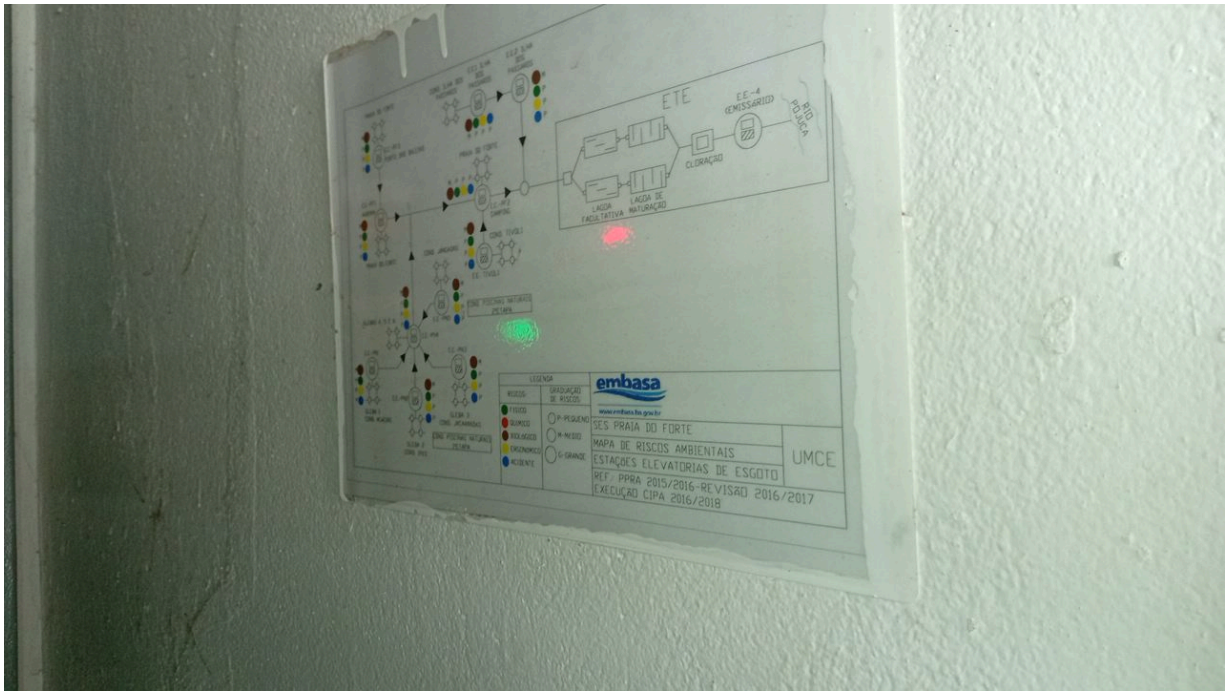
Segmento	Identificação	Não conformidade	Prazo (dias)
Distribuição	**EEE Aurora**	4- Ausência de mapa de risco visível ou atualizado.	Imediato

Observações:
Desatualizado

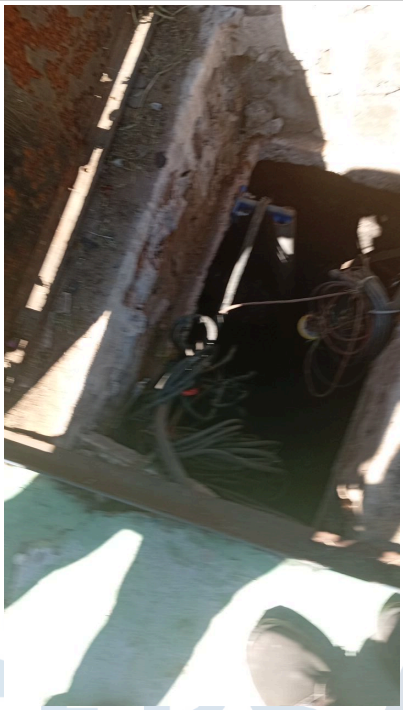
Segmento	Identificação	Não conformidade	Prazo (dias)
Distribuição	**EEE Aurora**	6- Instalações elétricas em desconformidade com a NR 10.	60

Observações:
Risco de afiação próxima do operador

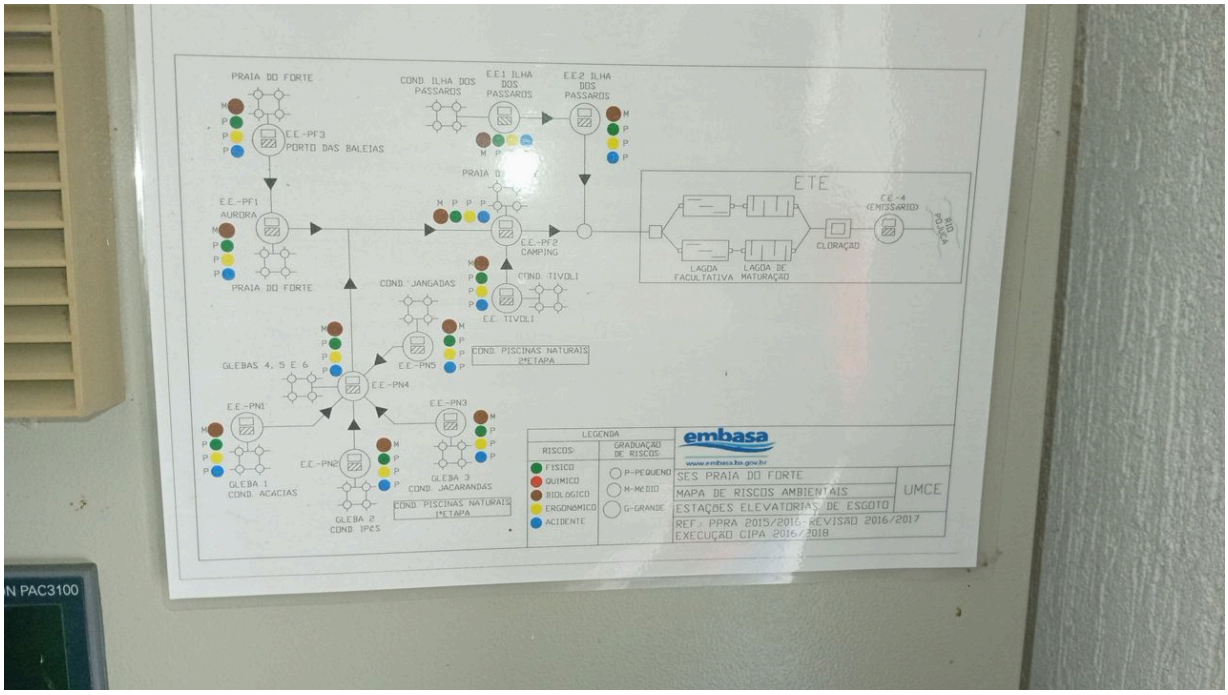
Segmento	Identificação	Não conformidade	Prazo (dias)
Distribuição	**EE Acácias**	4- Ausência de mapa de risco visível ou atualizado.	Imediato

Observações:
Desatualizado

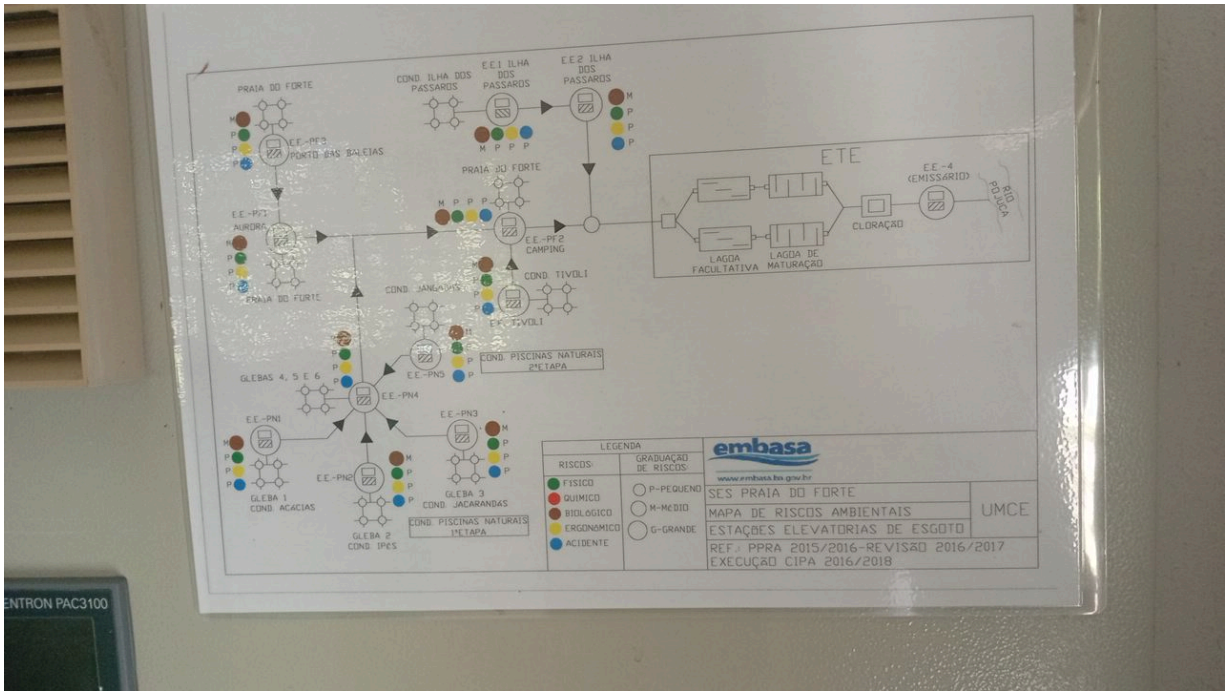
Segmento	Identificação	Não conformidade	Prazo (dias)
Distribuição	**EE Ipês**	4- Ausência de mapa de risco visível ou atualizado.	Imediato

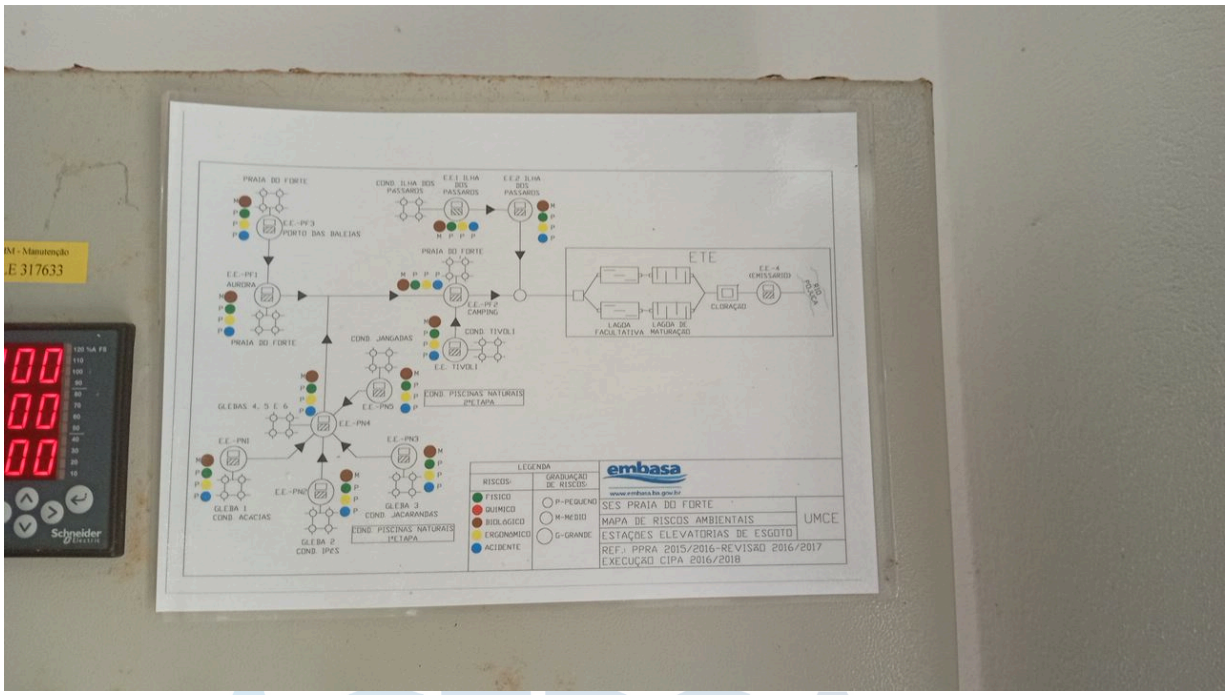
Segmento	Identificação	Não conformidade	Prazo (dias)
Distribuição	**EEE Jacarandás**	4- Ausência de mapa de risco visível ou atualizado.	Imediato

Observações:
Desatualizado

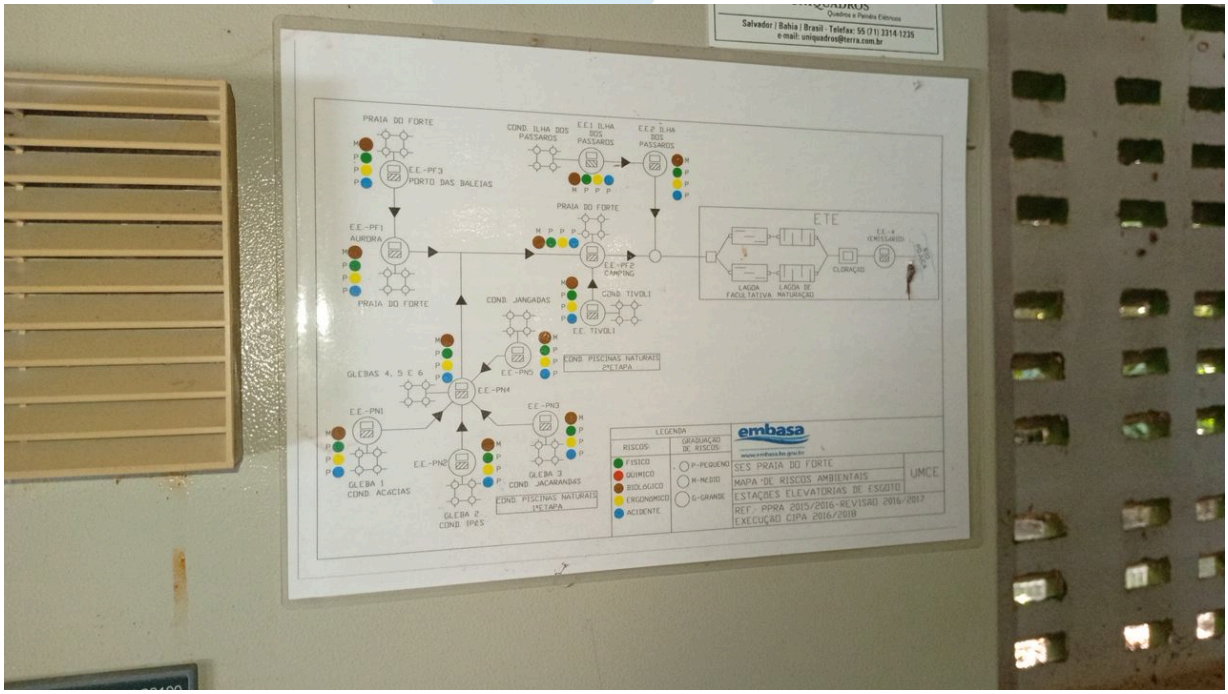
Segmento	Identificação	Não conformidade	Prazo (dias)
Distribuição	**EEE 5 JANGADAS**	4- Ausência de mapa de risco visível ou atualizado.	Imediato
Observações: Inexistente			
Segmento	**Identificação**	**Não conformidade**	**Prazo (dias)**
Distribuição	**EEE 5 JANGADAS**	41- Ausência de horímetro em funcionamento.	360
Observações: O sistema feito pelo condomínio não contempla horímetro			
Segmento	**Identificação**	**Não conformidade**	**Prazo (dias)**
Distribuição	**EEE Boulevard**	1- Ausência de sinalização adequada.	Imediato
Especificar: Identificação			
Segmento	**Identificação**	**Não conformidade**	**Prazo (dias)**
Distribuição	**EEE Boulevard**	4- Ausência de mapa de risco visível ou atualizado.	Imediato
Observações: Desatualizado

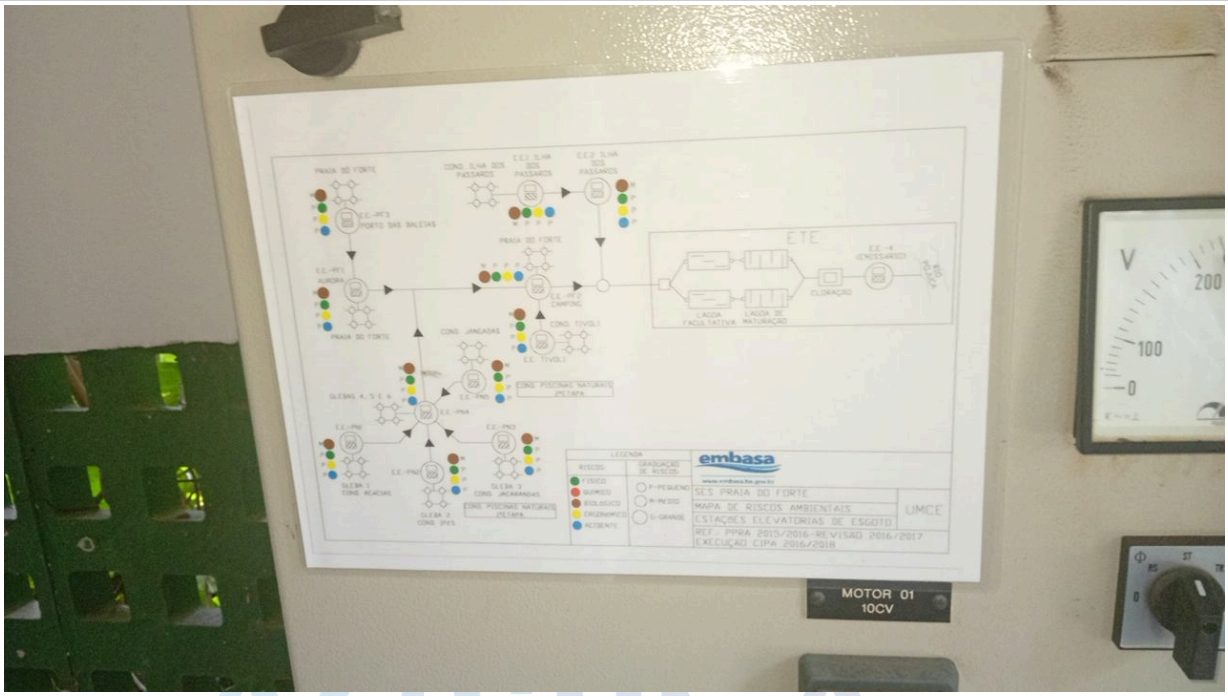
Segmento	Identificação	Não conformidade	Prazo (dias)
Distribuição	**EEE1 Ilha dos Passáros**	4- Ausência de mapa de risco visível ou atualizado.	Imediato

Observações:
Desatualizado

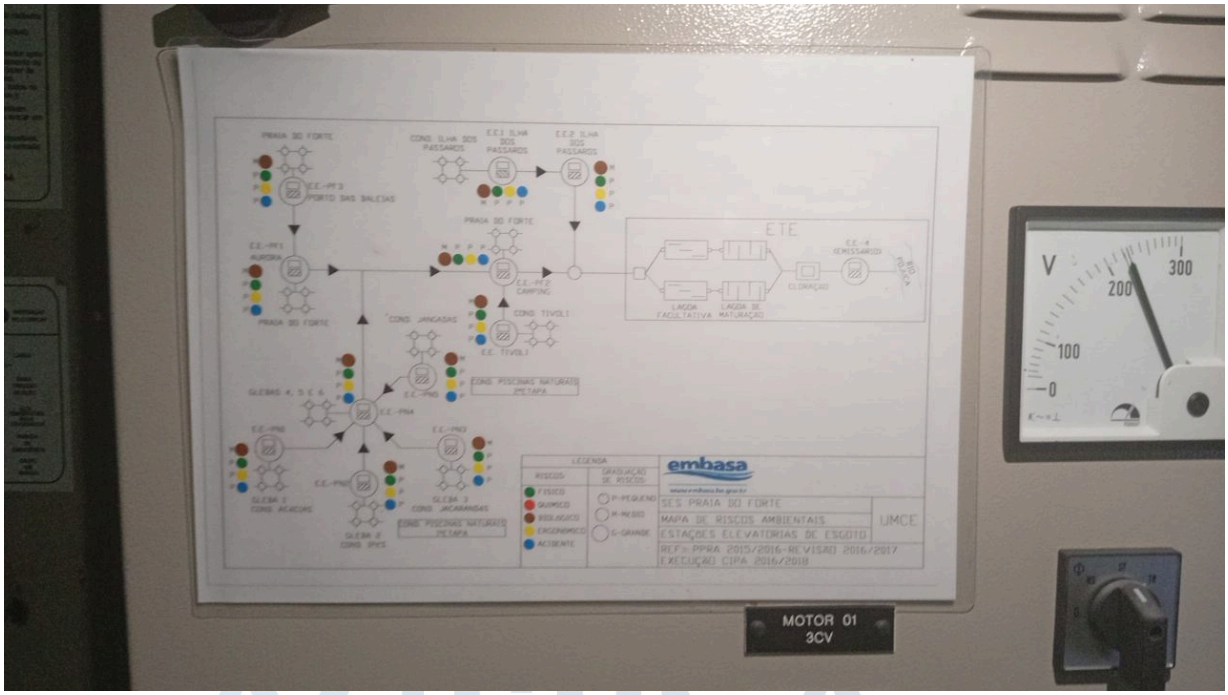
Segmento	Identificação	Não conformidade	Prazo (dias)
Distribuição	**EEE2 Ilha dos Passaros**	4- Ausência de mapa de risco visível ou atualizado.	Imediato

Observações:
Desatualizado

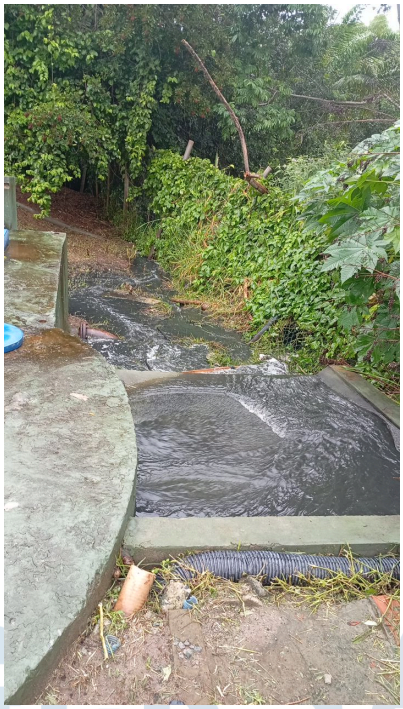
Segmento	Identificação	Não conformidade	Prazo (dias)
Distribuição	**EEE 1 - Reta Atlântico - Portaria**	3- Instalações físicas inadequadas.	Imediato

Observações:
Extravasamento percolando para terreno vizinho não pertencente a embasa
