RELATÓRIO DE FISCALIZAÇÃO
SISTEMAS DE ABASTECIMENTO DE ÁGUA DO MUNICÍPIO DE ANGICAL

AGÊNCIA REGULADORA DE SANEAMENTO BÁSICO DO ESTADO DA BAHIA

Município: Angical

Período: 13 de Abril de 2026 a 18 de Abril de 2026

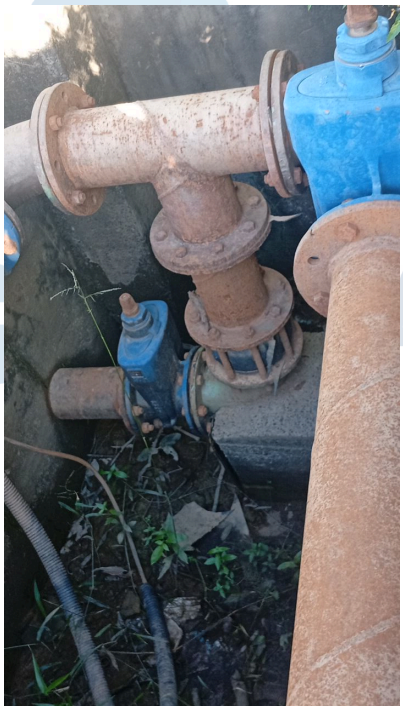
Segmento	Identificação	Não conformidade	Prazo (dias)
Captação	**Captação Rio Grande**	29- Ausência de macromedidor disponível e/ou em funcionamento.	Imediato

Observações:
Somente na ETAu

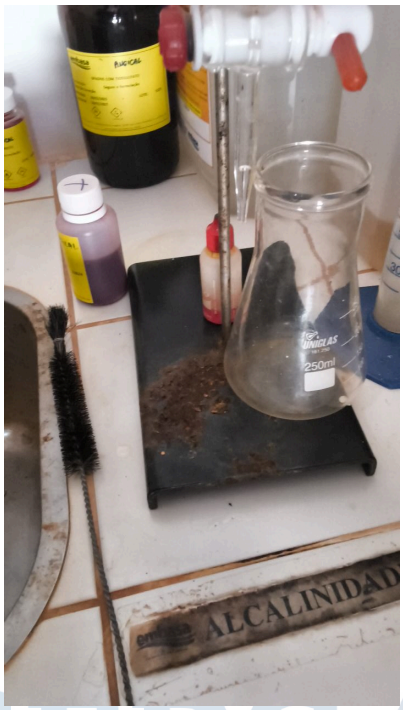
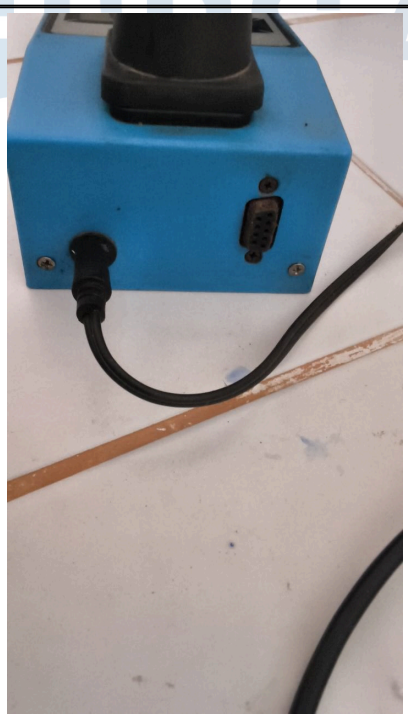
Segmento	Identificação	Não conformidade	Prazo (dias)
Tratamento	**Laboratório**	3- Instalações físicas inadequadas.	120

Observações:
Separar da área da casa de química por questão de corrosão nos aparelhos

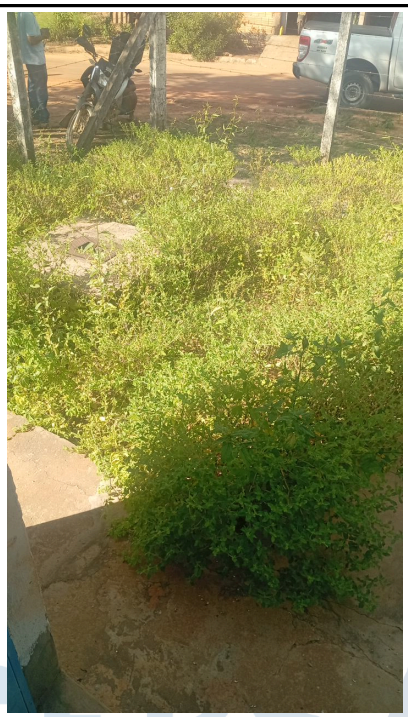
Segmento	Identificação	Não conformidade	Prazo (dias)
Distribuição	**Booster Alto Santa Cruz**	19- Necessidade de limpeza, arrumação e capina.	Imediato

Observações:
Necessário capina
