# RELATÓRIO DE FISCALIZAÇÃO
SISTEMAS DE ABASTECIMENTO DE ÁGUA E
DE ESGOTAMENTO SANITÁRIO
DO MUNICÍPIO DE CAMAÇARI

Salvador/BA
Dezembro/2025

**Município**: Camaçari

**Prestadora**: Empresa Baiana de Águas e Saneamento S.A. - EMBASA.

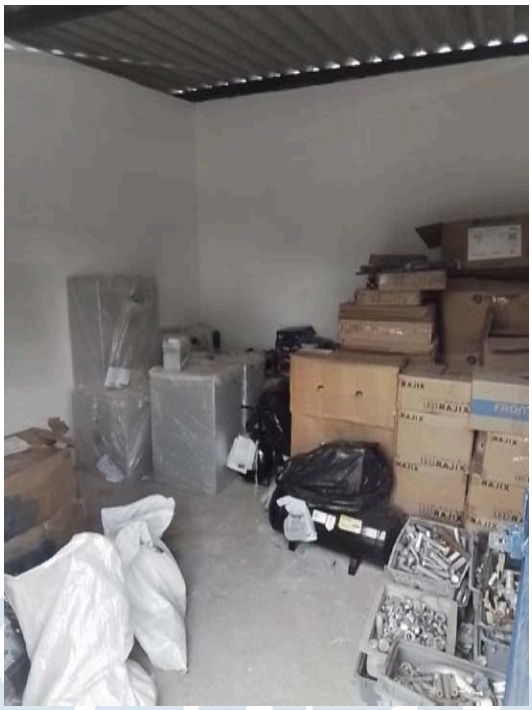
| Segmento | Identificação | Não conformidade | Prazo (dias) |
|---|---|---|---|
| **Atendimento** | **Almorarifado UMC 2 (dentro do almoxarifado externo)** | 4- Ausência de mapa de risco visível ou atualizado. | Imediato |

**Observações:**
Ausente

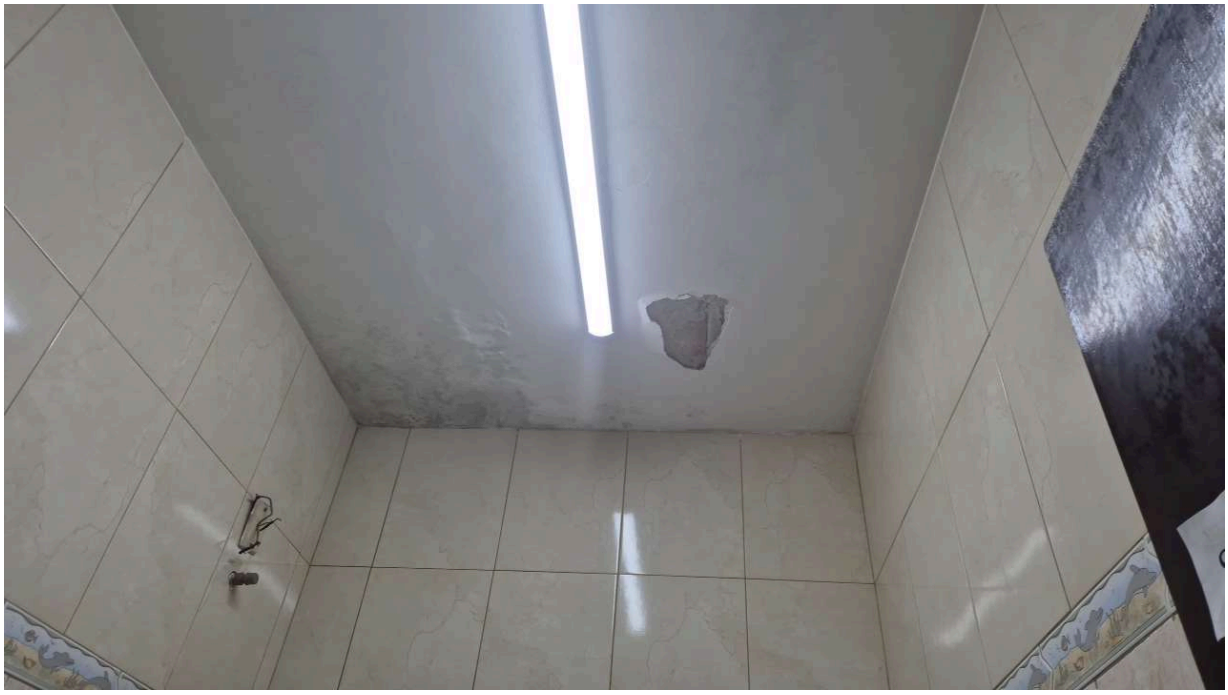
**Observações:**
Estrutura, servico de vazamento nao concluido parte comercial. Tabuas soltas. Banheiro feminino com laje solta devido a infiltacao antiga

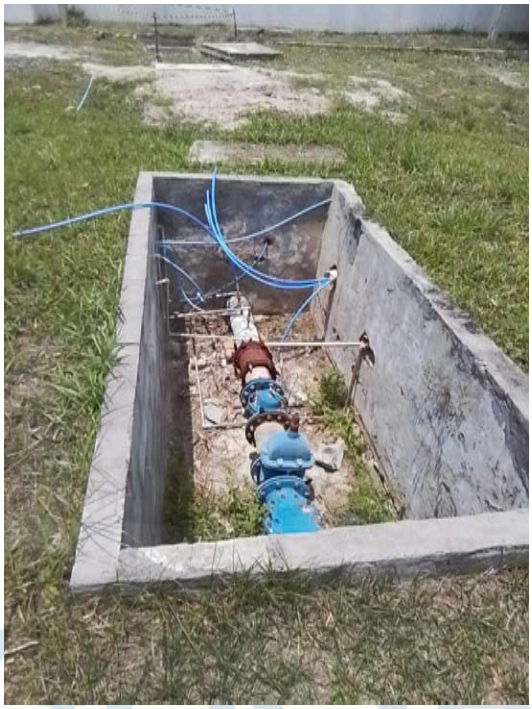
| Segmento | Identificação | Não conformidade | Prazo (dias) |
|---|---|---|---|
| **Captação** | **Poco 13** | 5- Ausência de equipamentos e mobiliário em quantidade e qualidade adequadas e sem bom estado de conservação e funcionamento. | 60 |

**Observações:**
Precisa de tampa para proteger a bomba

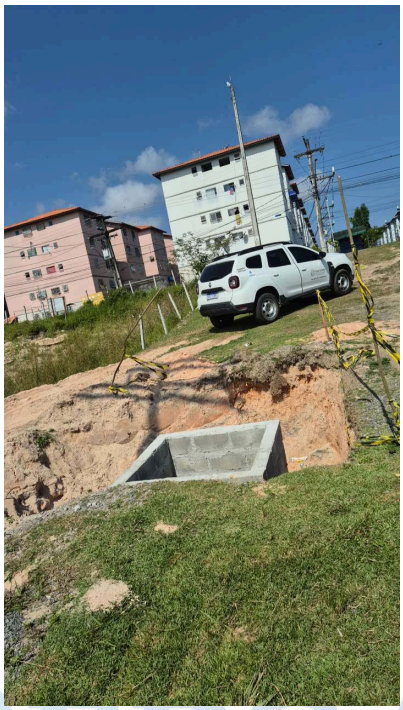
| Segmento | Identificação | Não conformidade | Prazo (dias) |
|---|---|---|---|
| Captação | **Poço 3 Eta Alpha** | 7- Condições de trabalho inadequadas. | 30 |

**Especificar:**
Segurança

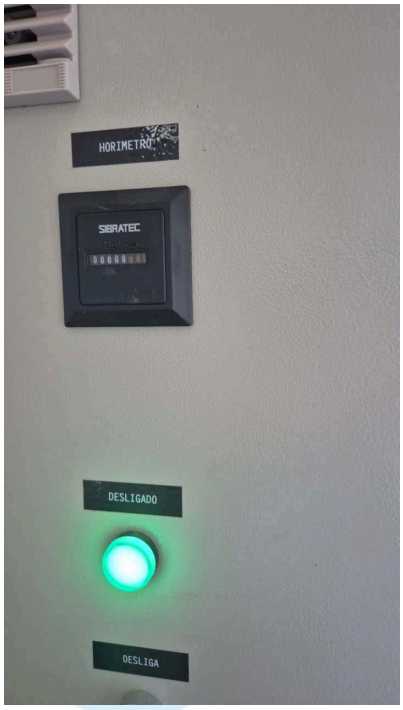
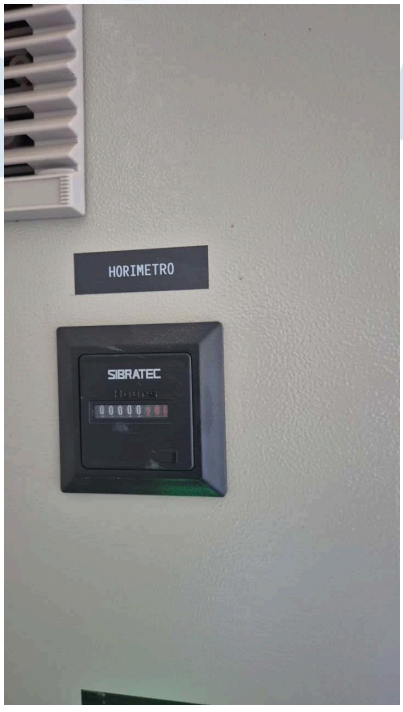
| Segmento | Identificação | Não conformidade | Prazo (dias) |
|---|---|---|---|
| **Captação** | **Poço 5 Alpha** | 41- Ausência de horímetro em funcionamento. | 60 |

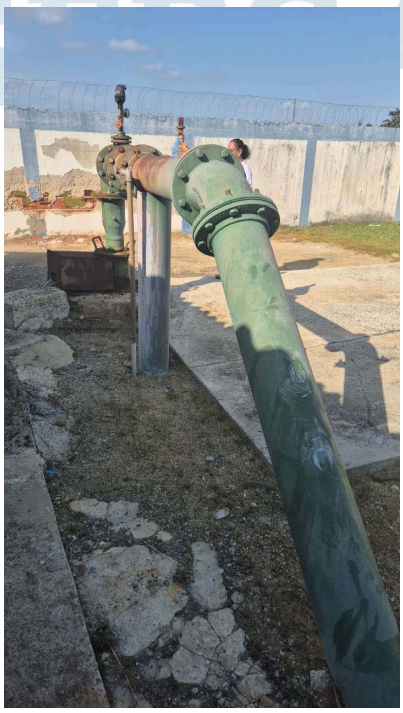
| Segmento | Identificação | Não conformidade | Prazo (dias) |
|---|---|---|---|
| **Captação** | **Poço 10 Alpha** | 4- Ausência de mapa de risco visível ou atualizado. | Imediato |

**Observações:**
Em atualizacao

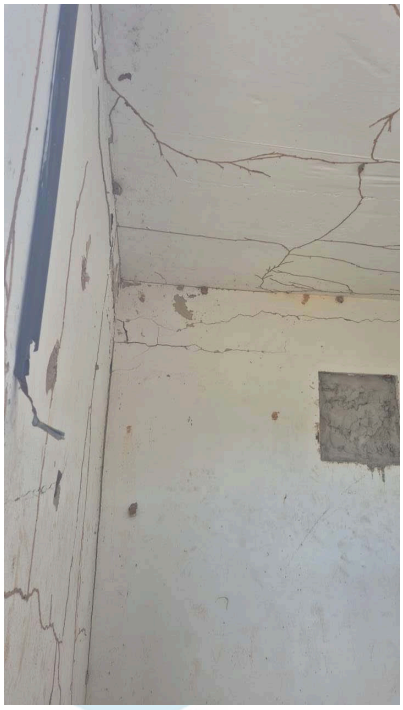
| Segmento | Identificação | Não conformidade | Prazo (dias) |
|---|---|---|---|
| **Captação** | **Poço 2 BYD** | 3- Instalações físicas inadequadas. | 60 |

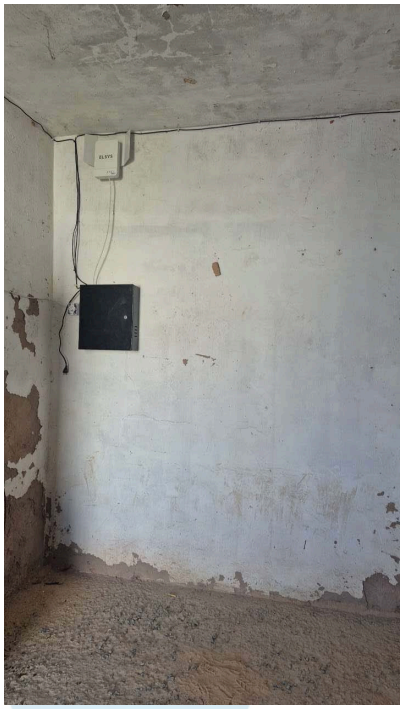
| Segmento | Identificação | Não conformidade | Prazo (dias) |
|---|---|---|---|
| **Captação** | **Poço 6 morro da Manteiga Alpha** | 7- Condições de trabalho inadequadas. | 120 |

**Especificar:**
Espaço, Outros

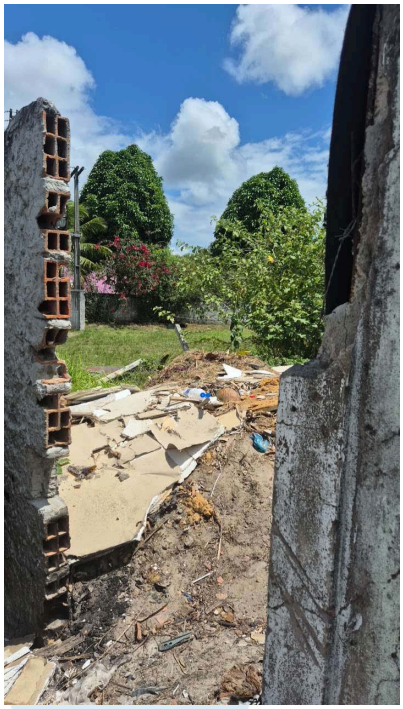
| Segmento | Identificação | Não conformidade | Prazo (dias) |
|---|---|---|---|
| **Captação** | **Poco 10** | 2- Falha no isolamento da área. | 30 |

**Observações:**
Area aberta ao lado permitindo livre acesso

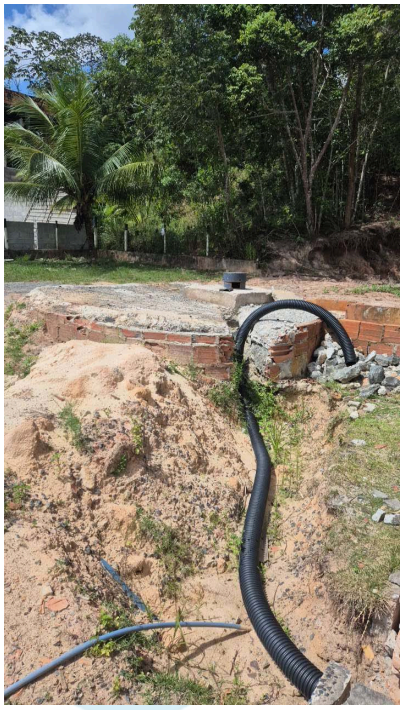
| Segmento | Identificação | Não conformidade | Prazo (dias) |
|---|---|---|---|
| **Captação** | **Poço 6** | 19- Necessidade de limpeza, arrumação e capina. | 60 |

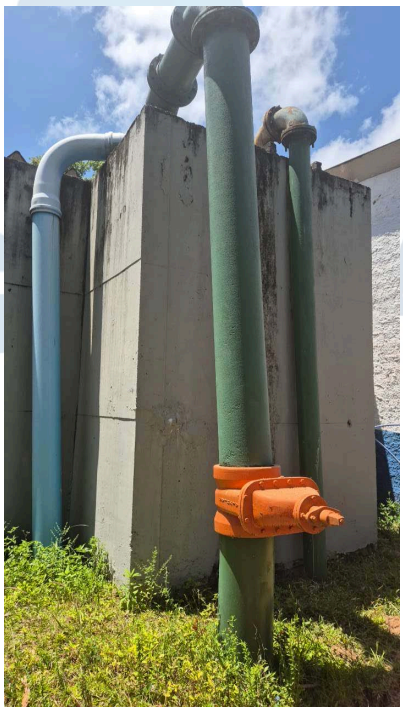
| Segmento | Identificação | Não conformidade | Prazo (dias) |
|---|---|---|---|
| **Captação** | **Caixa de reunioa Jordao. Eta Jordao** | 1- Ausência de sinalização adequada. | 60 |

**Especificar:**
Identificação, Riscos Específicos

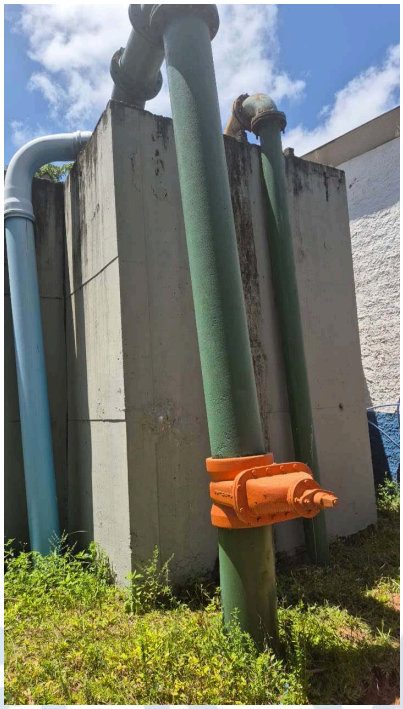
| Segmento | Identificação | Não conformidade | Prazo (dias) |
|---|---|---|---|
| **Captação** | **Caixa de reunioa Jordao. Eta Jordao** | 4- Ausência de mapa de risco visível ou atualizado. | 60 |

**Observações:**
Inexistente

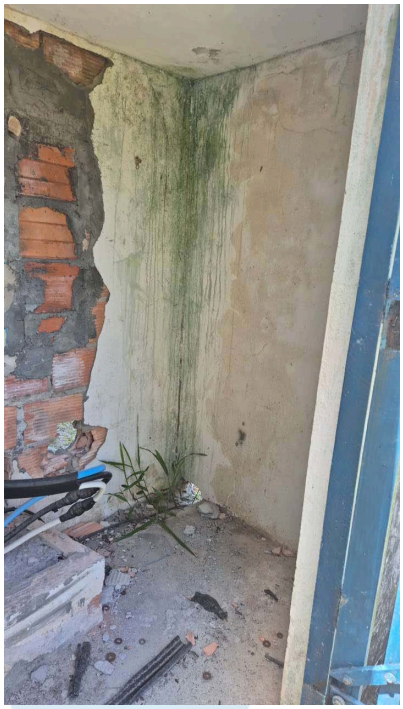
| Segmento | Identificação | Não conformidade | Prazo (dias) |
|---|---|---|---|
| **Captação** | **Poço 2 Jordao** | 3- Instalações físicas inadequadas. | 60 |

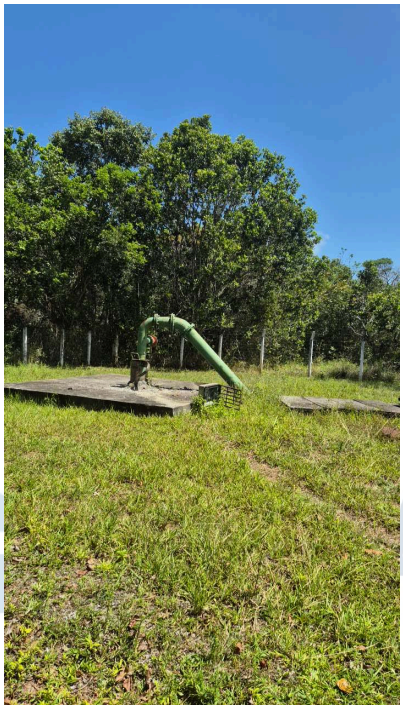
| Segmento | Identificação | Não conformidade | Prazo (dias) |
|---|---|---|---|
| **Captação** | **Poco 3 Jordao** | 6- Instalações elétricas em desconformidade com a NR 10. | 30 |

**Observações:**
Ausencia de iluminacao

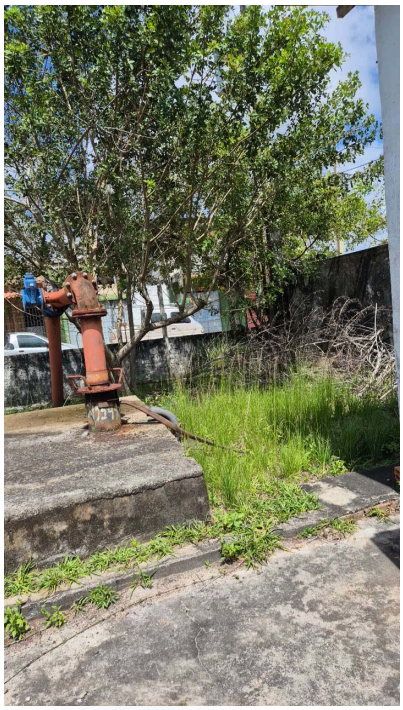
| Segmento | Identificação | Não conformidade | Prazo (dias) |
|---|---|---|---|
| **Captação** | **Poco 2 Canto dos Passaros** | 19- Necessidade de limpeza, arrumação e capina. | 30 |

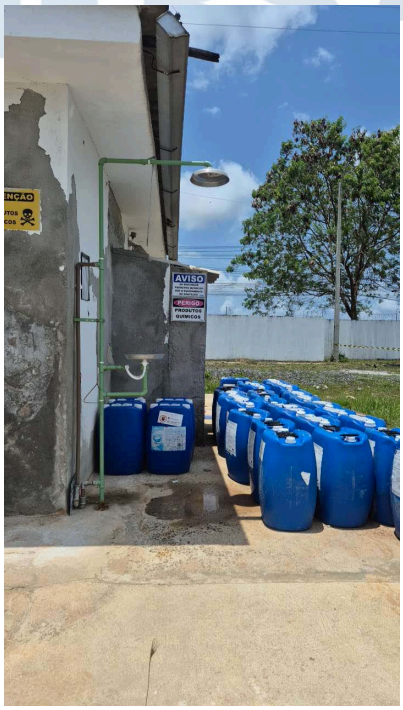
| Segmento | Identificação | Não conformidade | Prazo (dias) |
|---|---|---|---|
| **Tratamento** | **Casa quimica poço 13. ETA Estadio** | 76- Chuveiro de emergência e lava olhos sem funcionamento. | Imediato |

**Observações:**
Sem vazao de agua ao acionado

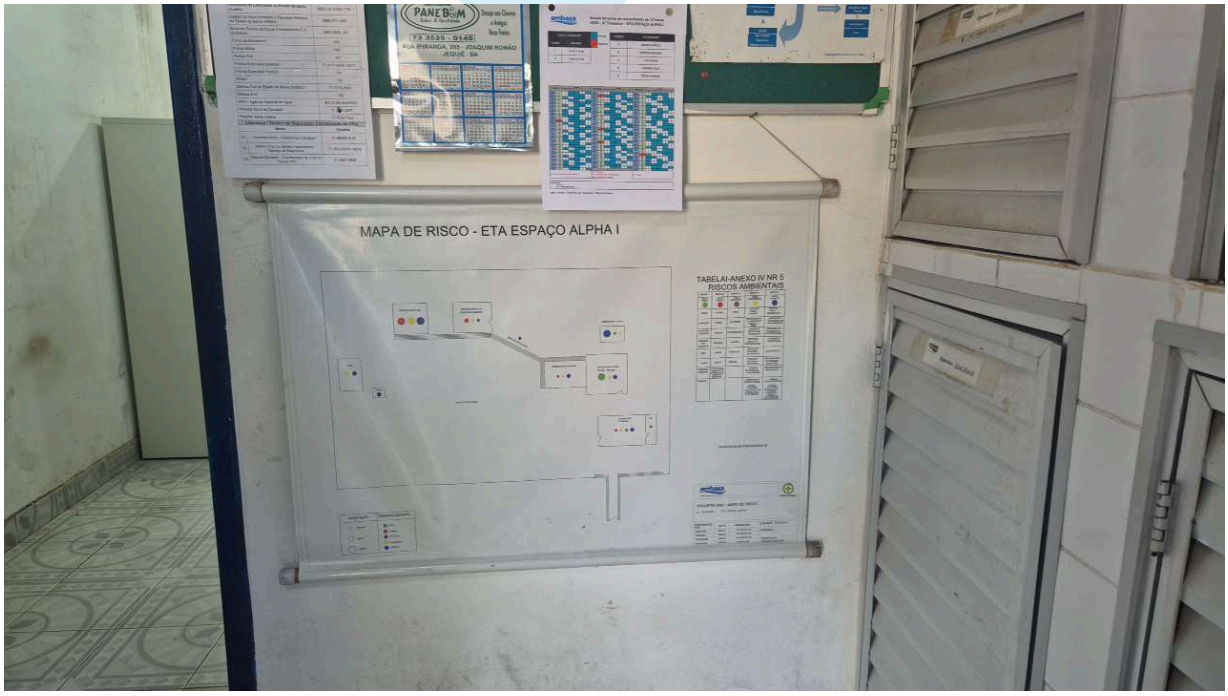
| Segmento | Identificação | Não conformidade | Prazo (dias) |
|---|---|---|---|
| **Tratamento** | **Laboratorio ETa Alpha** | 4- Ausência de mapa de risco visível ou atualizado. | Imediato |

**Observações:**
Em atualizacao

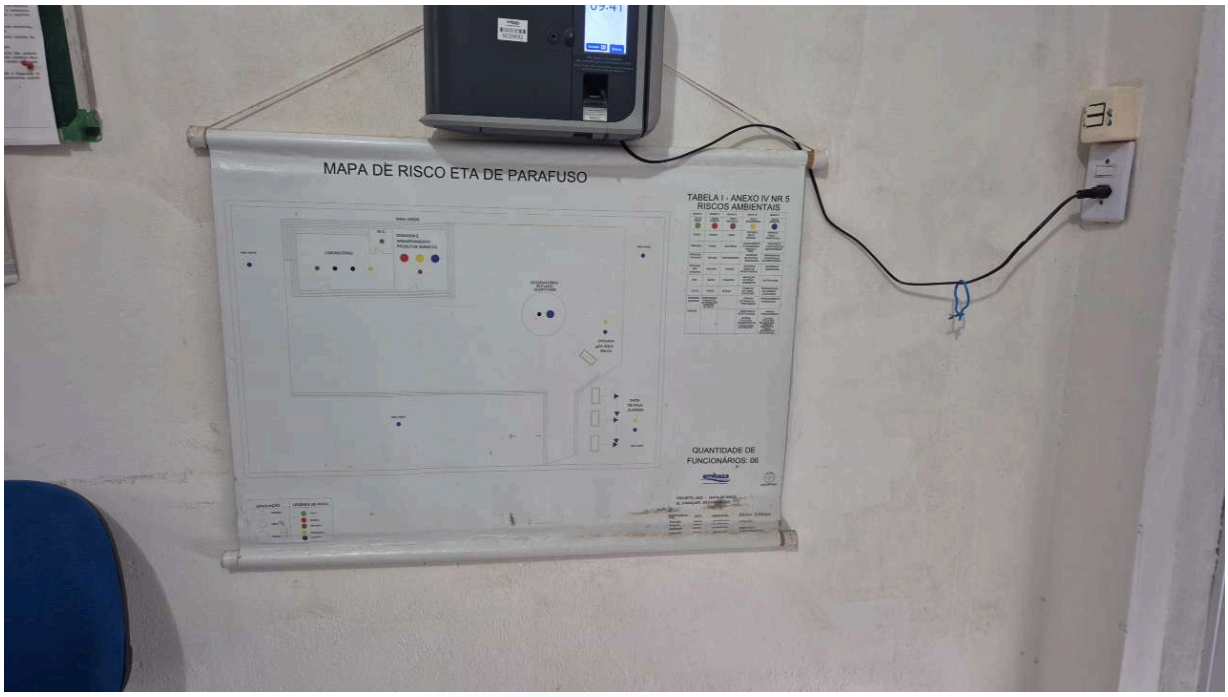
| Segmento | Identificação | Não conformidade | Prazo (dias) |
|---|---|---|---|
| **Tratamento** | **Laboratorio ETA Parafuso** | 4- Ausência de mapa de risco visível ou atualizado. | Imediato |

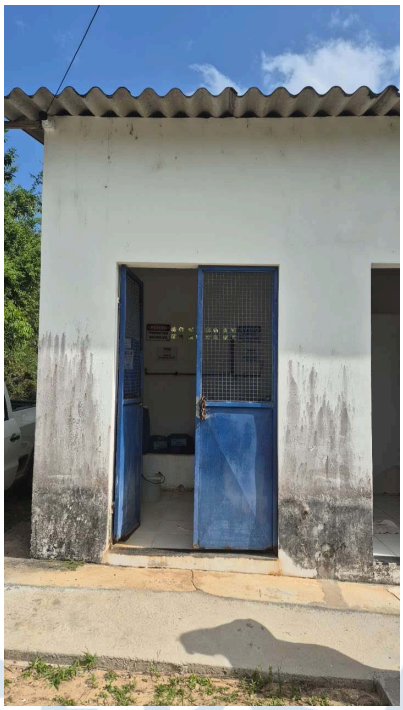
| Segmento | Identificação | Não conformidade | Prazo (dias) |
|---|---|---|---|
| **Tratamento** | **Casa quimica Eta Pinhao Manso** | 1- Ausência de sinalização adequada. | Imediato |

**Especificar:**
Identificação, Riscos Específicos

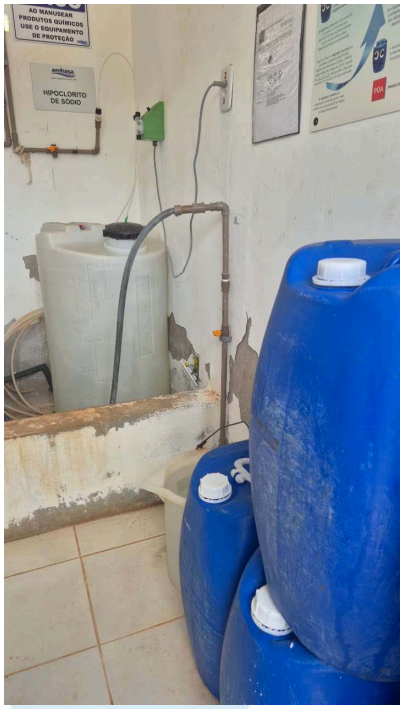
| Segmento | Identificação | Não conformidade | Prazo (dias) |
|---|---|---|---|
| **Tratamento** | **Casa quimica Eta Pinhao Manso** | 7- Condições de trabalho inadequadas. | 120 |

**Especificar:**
Ventilação, Exaustão

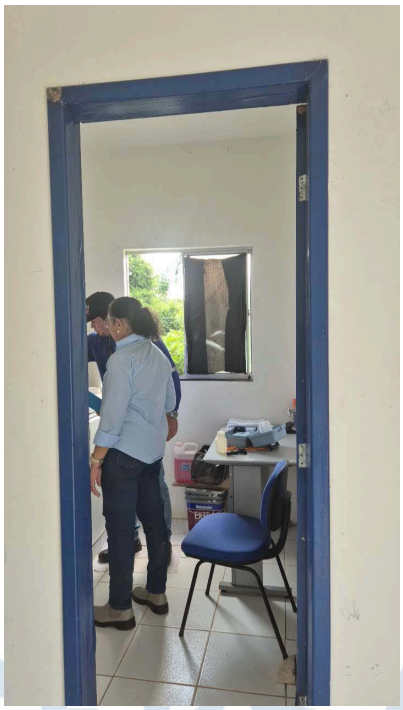
| Segmento | Identificação | Não conformidade | Prazo (dias) |
|---|---|---|---|
| **Tratamento** | **Laboratorio ETa Pinhao** | 1- Ausência de sinalização adequada. | Imediato |

**Especificar:**
Identificação, Riscos Específicos

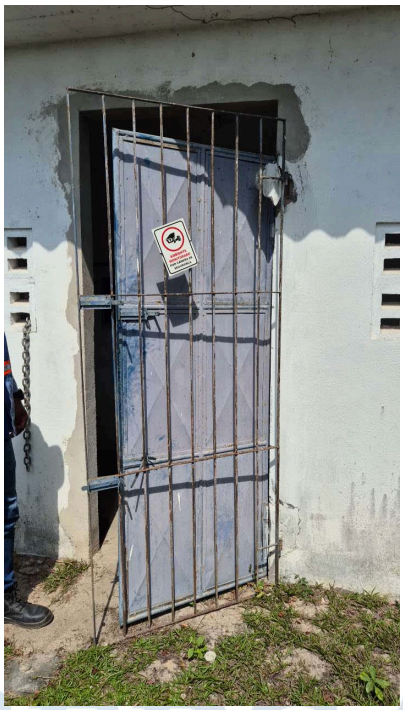
| Segmento | Identificação | Não conformidade | Prazo (dias) |
|---|---|---|---|
| **Distribuição** | **Poço 2 Eta Alpha** | 3- Instalações físicas inadequadas. | Imediato |

**Observações:**
Portao solto

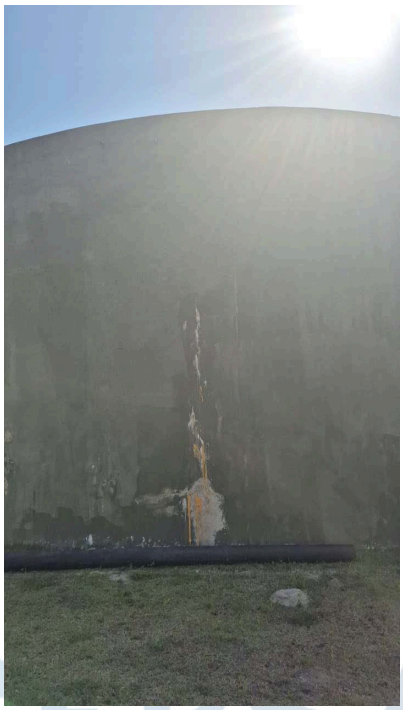
| Segmento | Identificação | Não conformidade | Prazo (dias) |
|---|---|---|---|
| **Distribuição** | **Reservatorio de Reuniao Alpha** | 31- Presença de vazamentos, infiltrações e florescências. | Imediato |

**Observações:**
Realizado servico recente de microfissuras

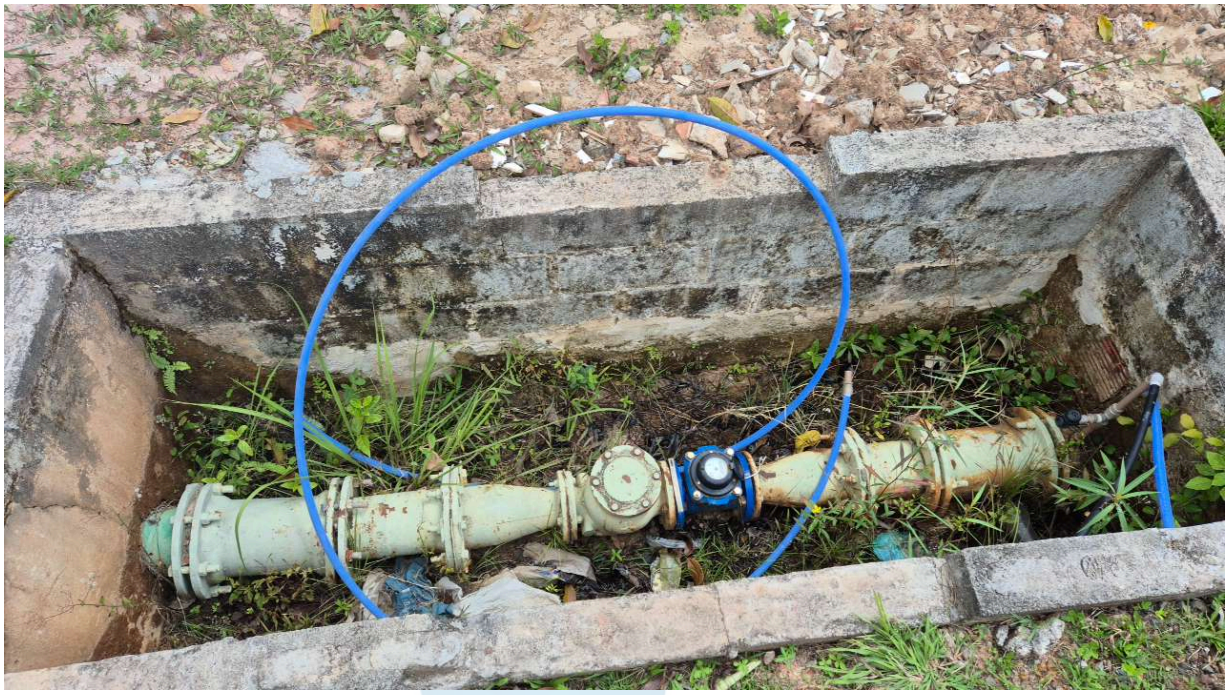
| Segmento | Identificação | Não conformidade | Prazo (dias) |
|---|---|---|---|
| **Distribuição** | **REservatorio ETA Parafuso by passado** | 14- Caixas de passagem inadequadas. | Imediato |

**Especificar:**
Tampa, Limpeza, Higienização, Outros

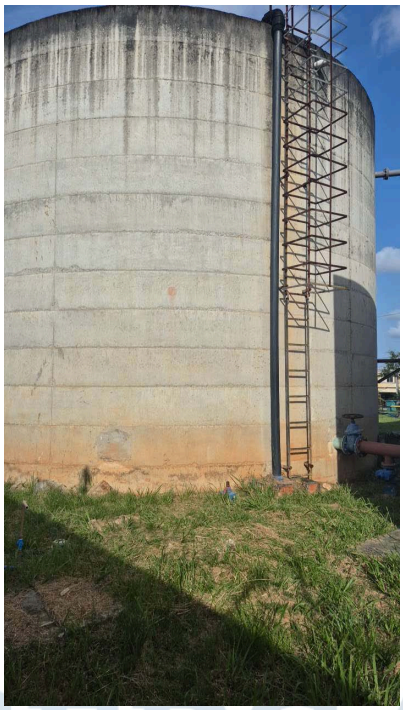
| Segmento | Identificação | Não conformidade | Prazo (dias) |
|---|---|---|---|
| **Distribuição** | **Rad Bairro novo** | 1- Ausência de sinalização adequada. | 60 |

**Especificar:**
Identificação, Riscos Específicos

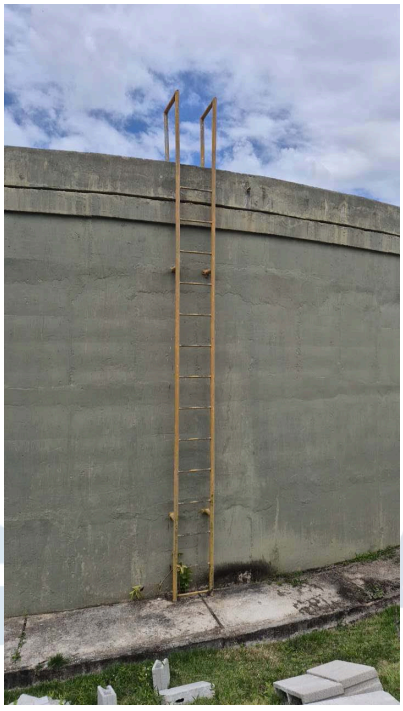
| Segmento | Identificação | Não conformidade | Prazo (dias) |
|---|---|---|---|
| Distribuição | Machadinho Sul 2 | 27- Escada não instalada e/ou inadequada. | 60 |

**Especificar:**
Guarda-copo

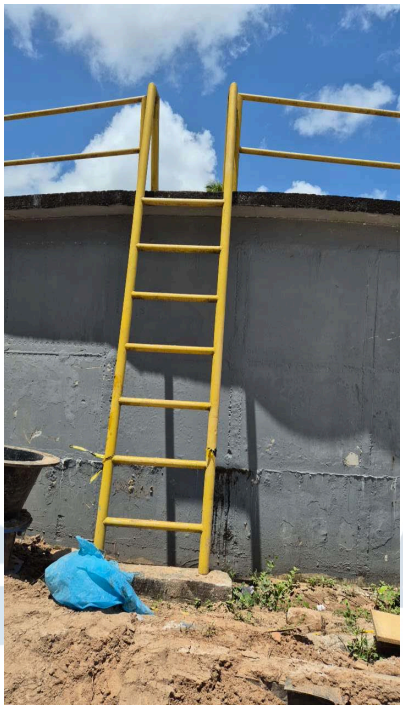
| Segmento | Identificação | Não conformidade | Prazo (dias) |
|---|---|---|---|
| Distribuição | Rad 1 ETA Jordao | 27- Escada não instalada e/ou inadequada. | 30 |

**Especificar:**
Guarda-copo

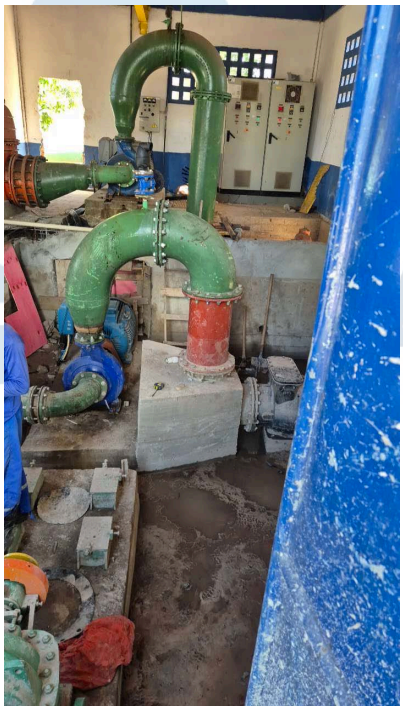
| Segmento | Identificação | Não conformidade | Prazo (dias) |
|---|---|---|---|
| **Distribuição** | **EE AT Jordao ETA** | 30- Presença de vazamentos e/ou infiltrações. | 60 |

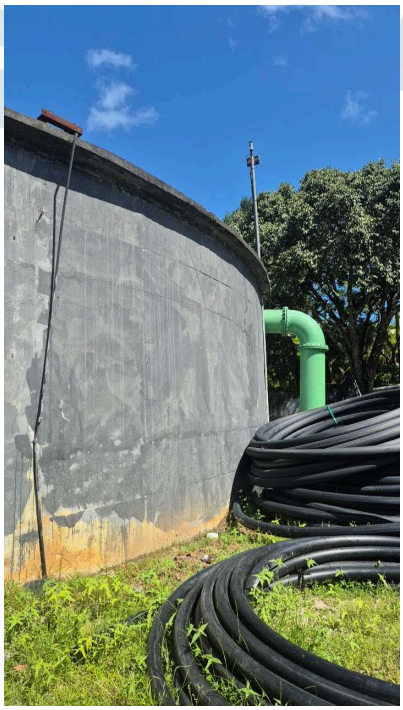
| Segmento | Identificação | Não conformidade | Prazo (dias) |
|---|---|---|---|
| **Distribuição** | **Centro de Reservacao R1 Reservatorio 2** | 54- Drenagem deficiente na cobertura. | 30 |

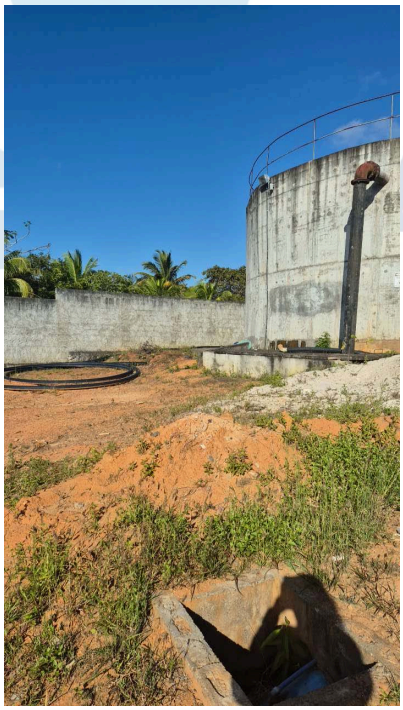
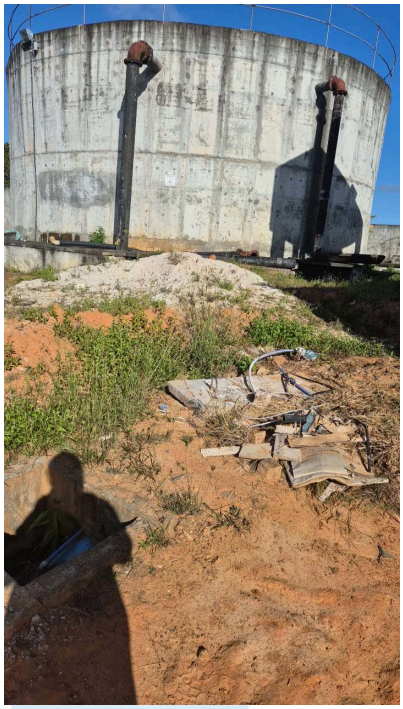
| Segmento | Identificação | Não conformidade | Prazo (dias) |
|---|---|---|---|
| **Distribuição** | **Eta Canto dos Passaros Reservatorios 1 e 2** | 19- Necessidade de limpeza, arrumação e capina. | 30 |

**Observações:**
Em obras

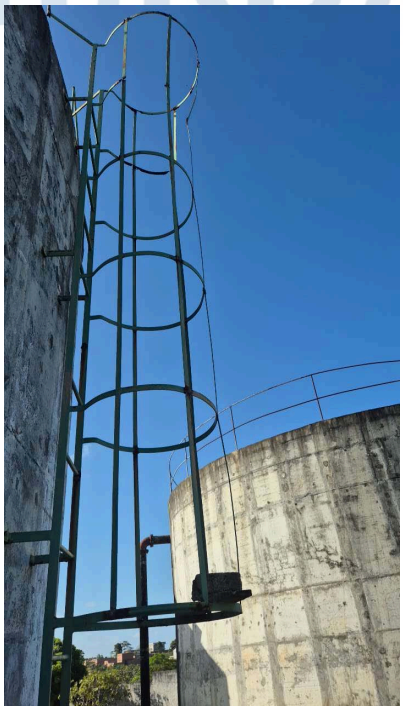
| Segmento | Identificação | Não conformidade | Prazo (dias) |
|---|---|---|---|
| Distribuição | Eta Canto dos Passaros Reservatorios 1 e 2 | 27- Escada não instalada e/ou inadequada. | 30 |

**Especificar:**
Ausente, Guarda-copo, Inadequada

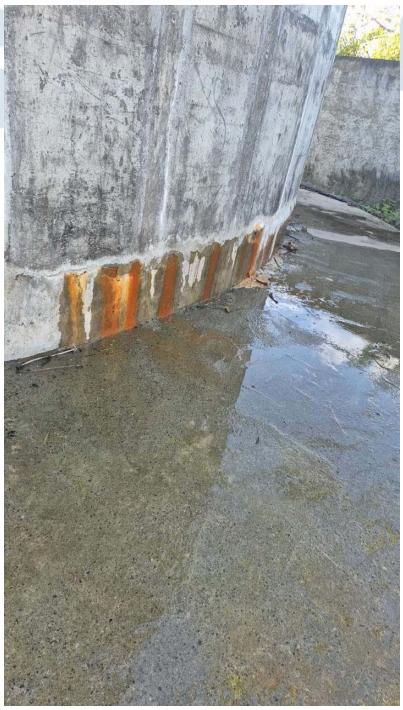
| Segmento | Identificação | Não conformidade | Prazo (dias) |
|---|---|---|---|
| Distribuição | Eta Canto dos Passaros Reservatorios 1 e 2 | 31- Presença de vazamentos, infiltrações e florescências. | 30 |

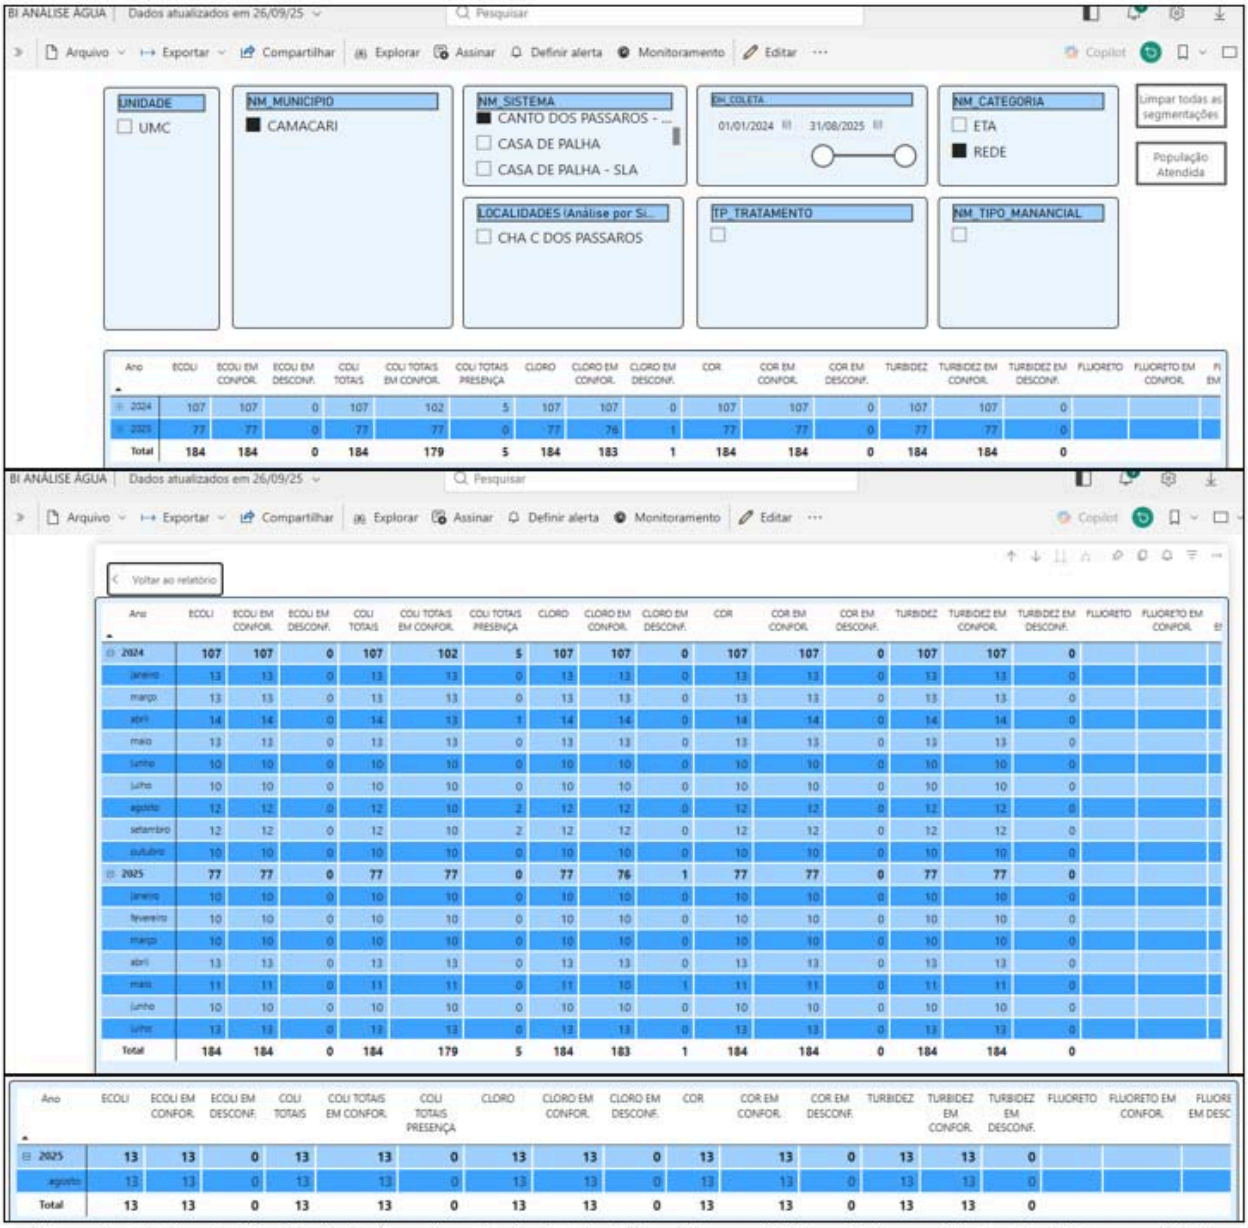
Figura 2 – Dados de Qualidade da água da rede de distribuição – Camaçari, BA – **Sistema: Canto dos Pássaros - SLA**
Fonte: Power BI-AGERSA (2025)

Ao comparar os resultados obtidos com os padrões de potabilidade para consumo humano estabelecidos pela Portaria GM/MS nº 888/2021, foram identificadas não conformidades apenas para os parâmetros **coliformes totais** e **cloro** para o **sistema Canto dos Pássaros - SLA.**

- **Coliformes totais: 5 amostras**
  - **2024: 5** (3 dos 9 meses em desconformidade - ausência de dados para os meses de fevereiro, novembro e dezembro)
  - **2025:** Sem desconformidades
- **Cloro residual livre (Cl): 1 amostra**
  - **2024:** Sem desconformidades para os meses apresentados - ausência de dados para os meses de fevereiro, novembro e dezembro
  - **2025: 1** (1 dos 8 meses em desconformidade)

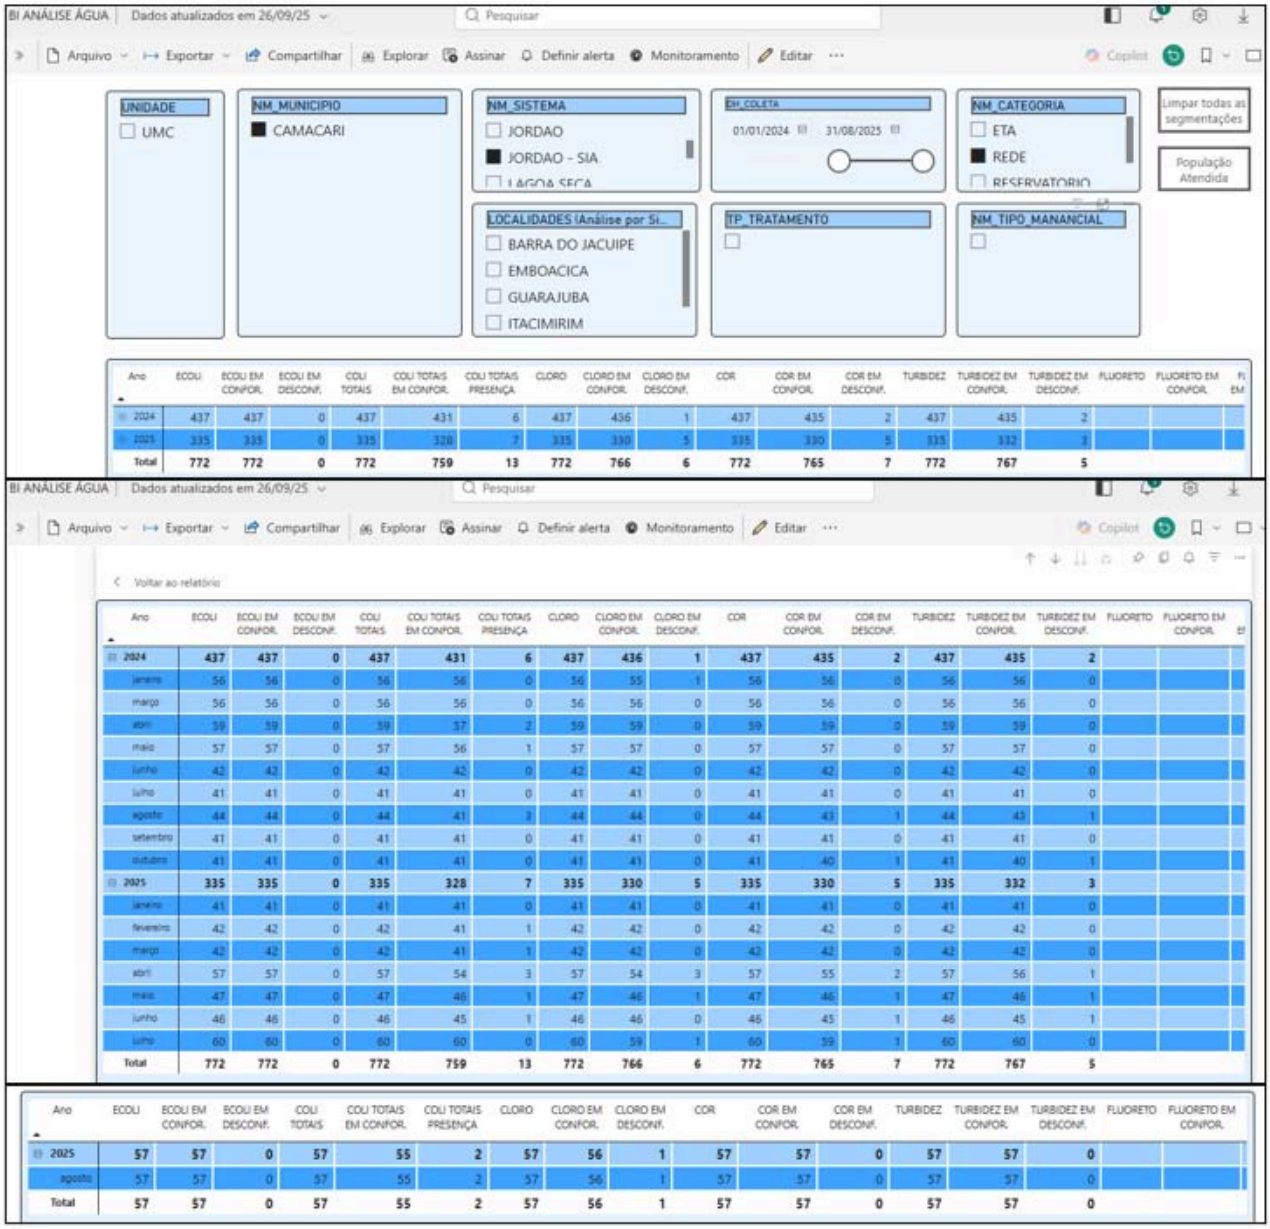
Figura 3 – Dados de Qualidade da água da rede de distribuição – Camaçari, BA – **Sistema: Jordão - SIA**
Fonte: Power BI-AGERSA (2025)

Ao comparar os resultados obtidos com os padrões de potabilidade para consumo humano estabelecidos pela Portaria GM/MS nº 888/2021, foram identificadas não conformidades em **todos** os parâmetros, com exceção de *E.Coli*, sendo **coliformes totais** o de maior número de ocorrências para o **sistema Jordão - SIA**.

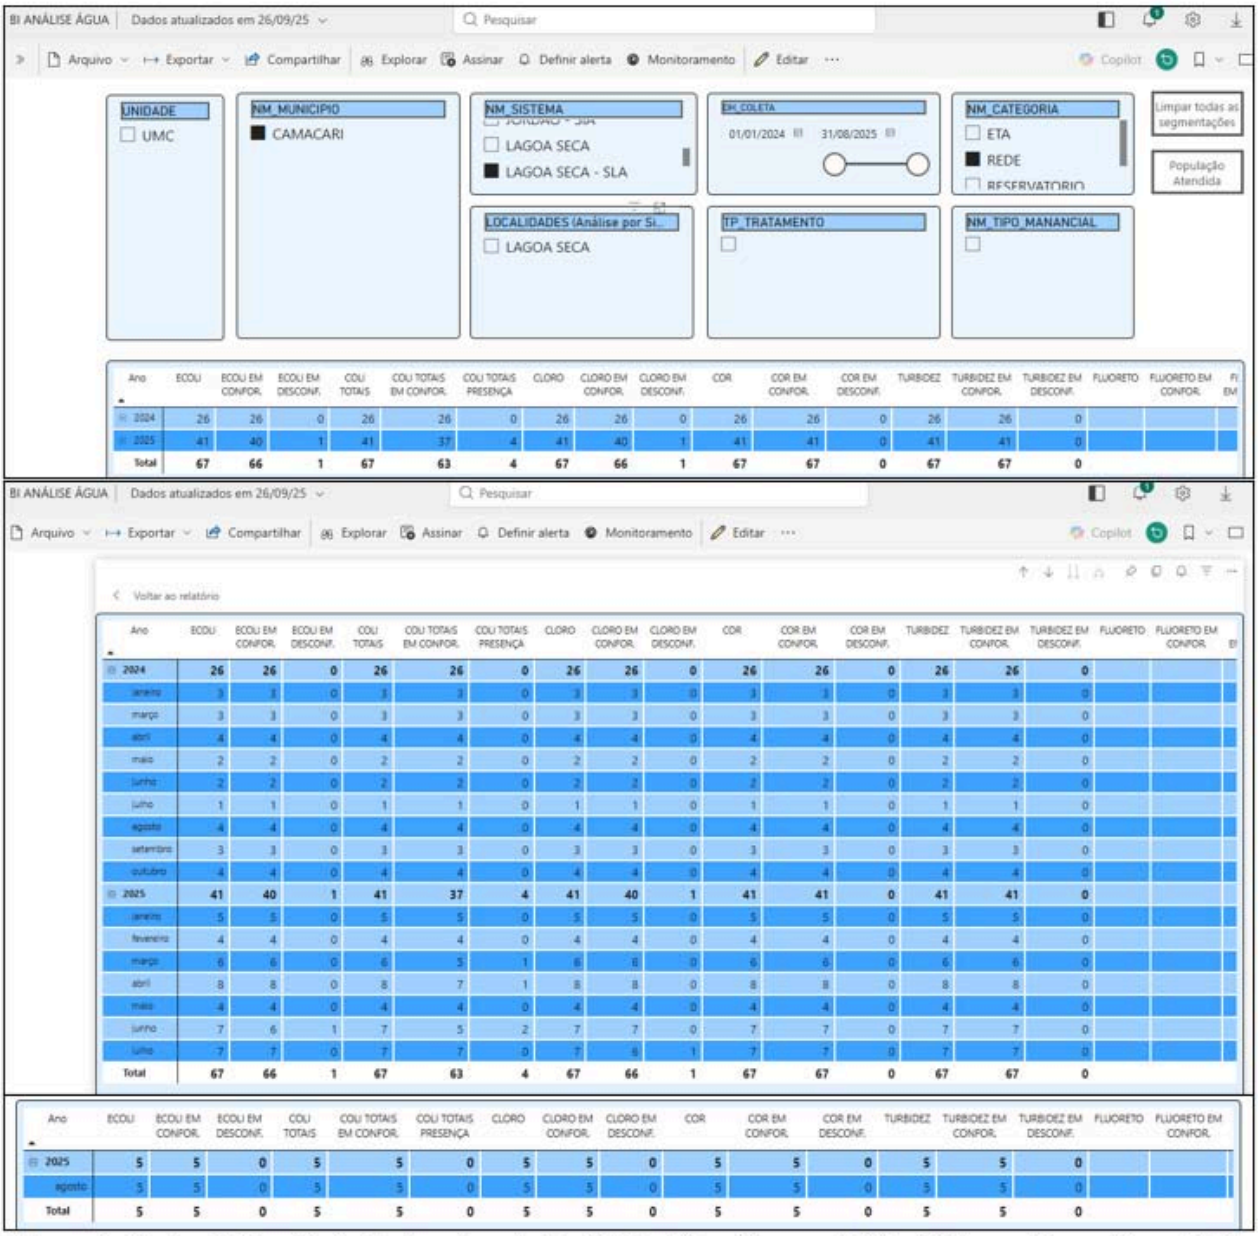
Figura 4 – Dados de Qualidade da água da rede de distribuição – Camaçari, BA – **Sistema: Lagoa Seca - SLA**
Fonte: Power BI-AGERSA (2025)

Ao comparar os resultados obtidos com os padrões de potabilidade para consumo humano estabelecidos pela Portaria GM/MS nº 888/2021, foram identificadas não conformidades apenas para os parâmetros **coliformes totais**, **cloro** e ***E.Coli*** para o **sistema Lagoa Seca – SLA**.

- **Cloro residual livre (Cl): 1 amostra**
  - **2024:** Sem desconformidades para os meses apresentados - ausência de dados para os meses de fevereiro, novembro e dezembro
  - **2025: 1** (1 dos 8 meses em desconformidade)
- ***E.Coli*: 1 amostra**
  - **2024:** Sem desconformidades para os meses apresentados - ausência de dados para os meses de fevereiro, novembro e dezembro
  - **2025: 1** (1 dos 8 meses em desconformidade)

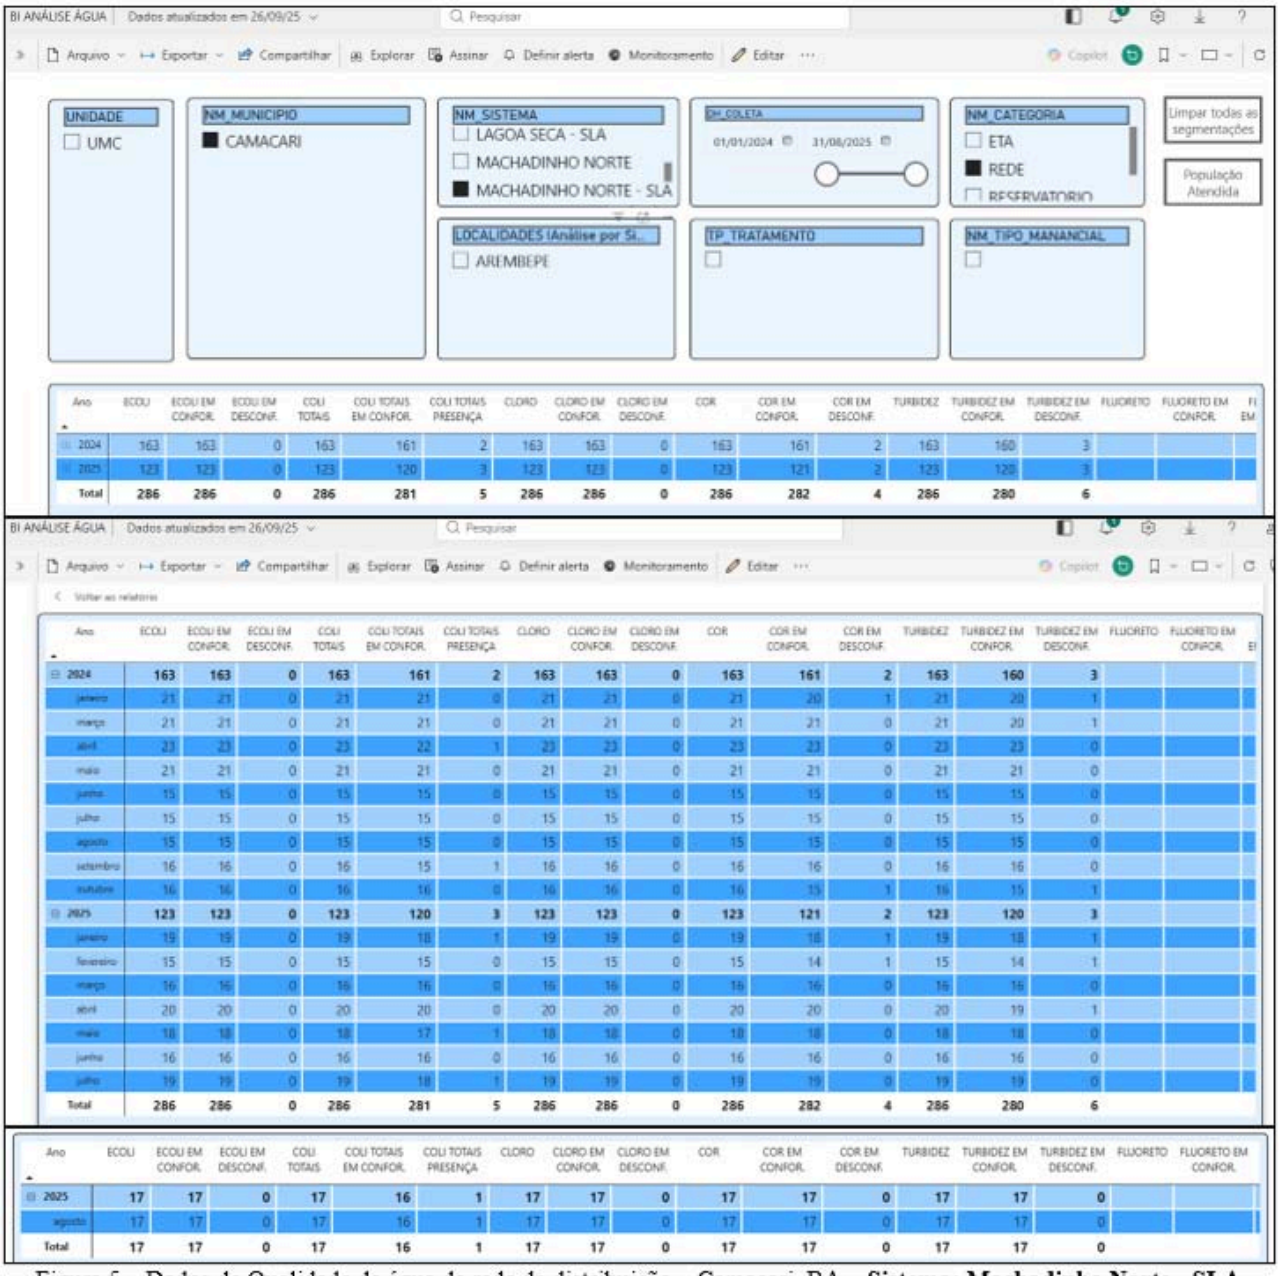
Figura 5 – Dados de Qualidade da água da rede de distribuição – Camaçari, BA – **Sistema: Machadinho Norte - SLA**
Fonte: Power BI-AGERSA (2025)

Ao comparar os resultados obtidos com os padrões de potabilidade para consumo humano estabelecidos pela Portaria GM/MS nº 888/2021, foram identificadas não conformidades apenas para os parâmetros coliformes totais, turbidez e cor aparente para o sistema Machadinho Norte – SLA.

- **Coliformes totais: 6 amostras**
  - **2024: 2** (2 dos 9 meses em desconformidade - ausência de dados para os meses de fevereiro, novembro e dezembro)
  - **2025: 4** (4 dos 8 meses em desconformidade)
- **Turbidez: 6 amostras**
  - **2024: 3** (3 dos 9 meses em desconformidade - ausência de dados para os meses de fevereiro, novembro e dezembro)
  - **2025: 3** (3 dos 8 meses em desconformidade)
- **Cor aparente: 4 amostras**
  - **2024: 2** (2 dos 9 meses em desconformidade - ausência de dados para os meses de fevereiro, novembro e dezembro)
  - **2025: 2** (2 dos 8 meses em desconformidade)

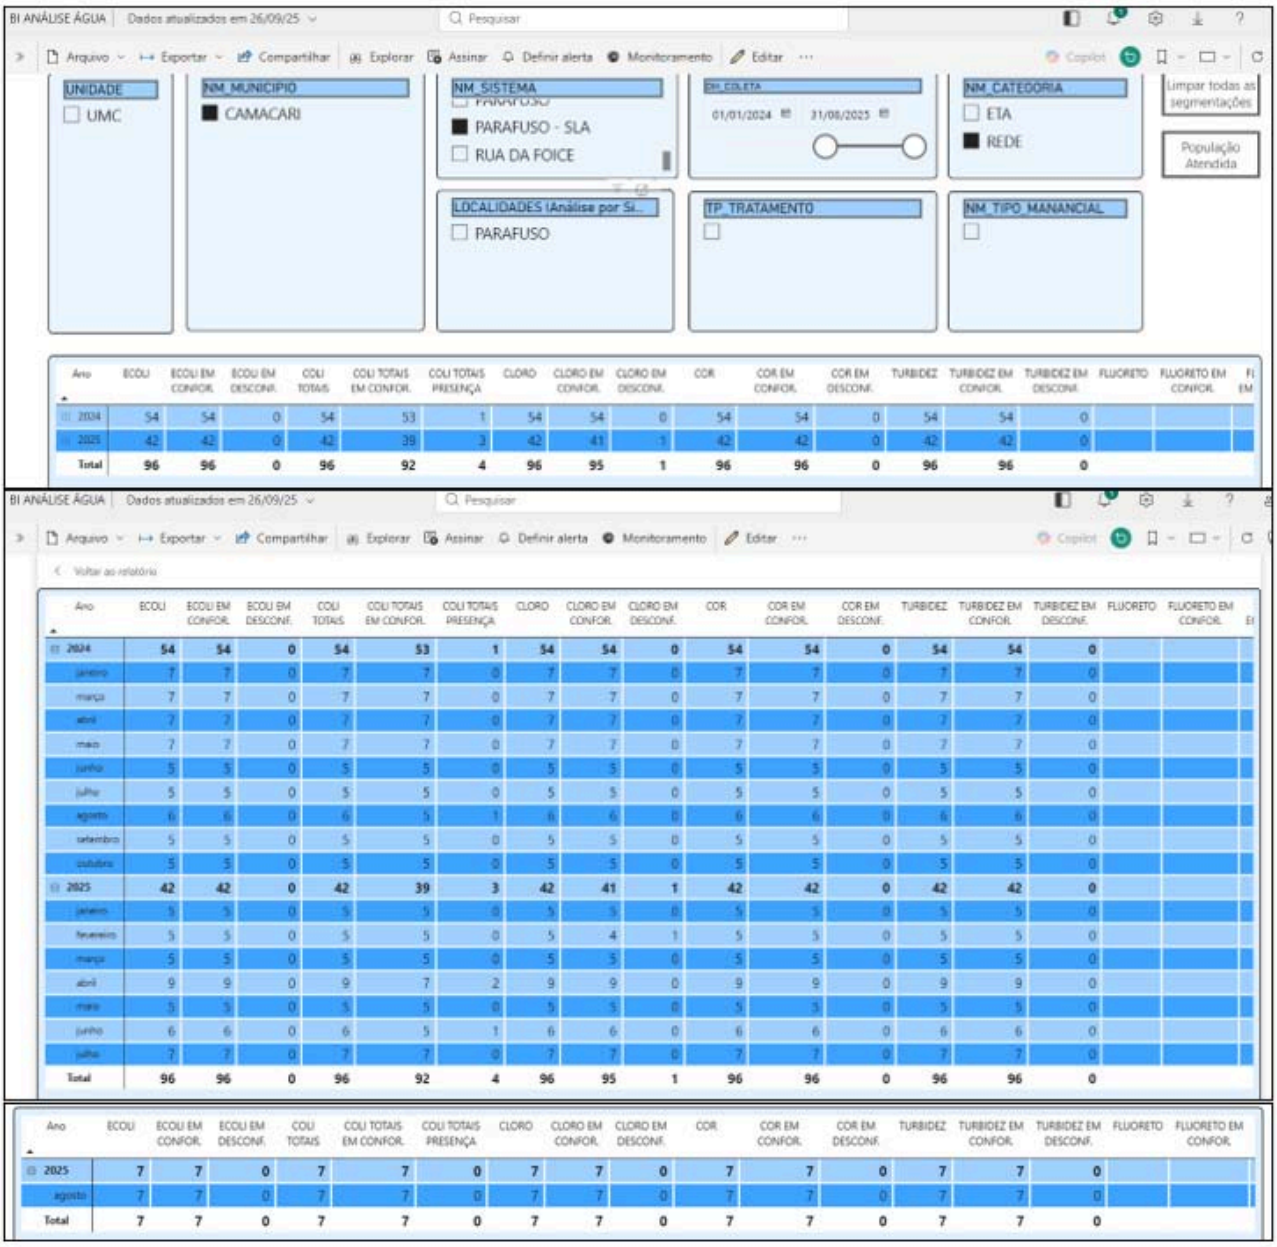
Figura 7 – Dados de Qualidade da água da rede de distribuição – Camaçari, BA – **Sistema: Parafuso - SLA**
Fonte: Power BI-AGERSA (2025)

Ao comparar os resultados obtidos com os padrões de potabilidade para consumo humano estabelecidos pela Portaria GM/MS nº 888/2021, foram identificadas não conformidades apenas para os parâmetros **coliformes totais** e **cloro** para o **sistema Parafuso – SLA**.
