# RELATÓRIO DE FISCALIZAÇÃO
SISTEMAS DE ABASTECIMENTO DE ÁGUA E
DE ESGOTAMENTO SANITÁRIO
DO MUNICÍPIO DE CAMAÇARI

Salvador/BA
Dezembro/2025

**Município**: Camaçari

**Prestadora**: Empresa Baiana de Águas e Saneamento S.A. - EMBASA.

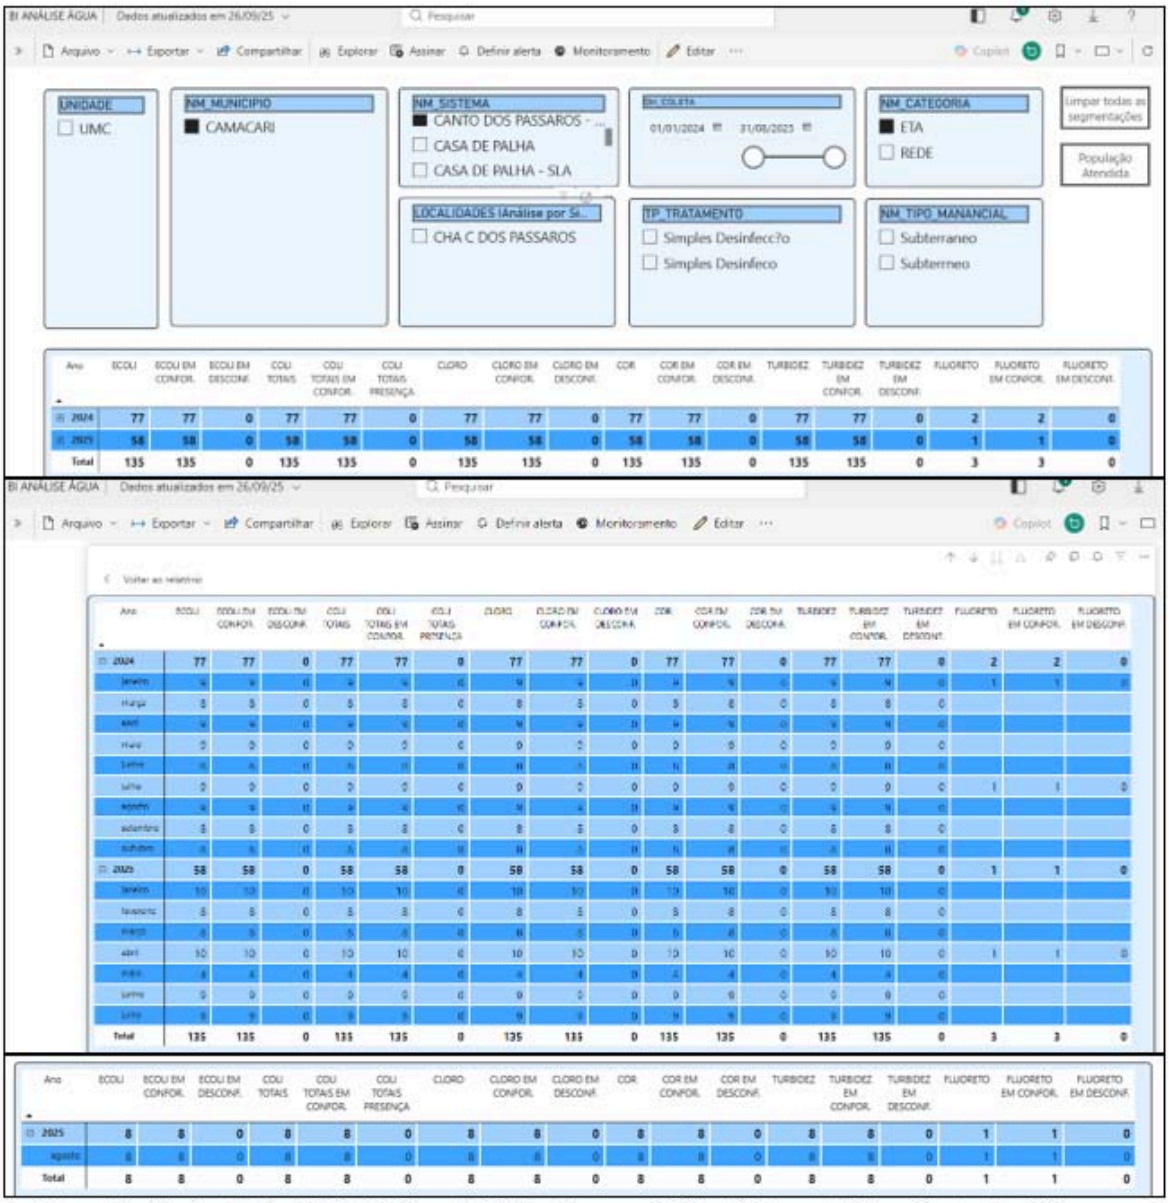
Figura 9 – Dados de Qualidade da água da ETA – Camaçari, BA – **Sistema: ETA – Canto dos Pássaros**
Fonte: Power BI-AGERSA (2025)

Ao comparar os resultados obtidos com os padrões de potabilidade para consumo humano estabelecidos pela Portaria GM/MS nº 888/2021, não foram identificadas não conformidades para o **sistema Canto dos Pássaros - SLA**.

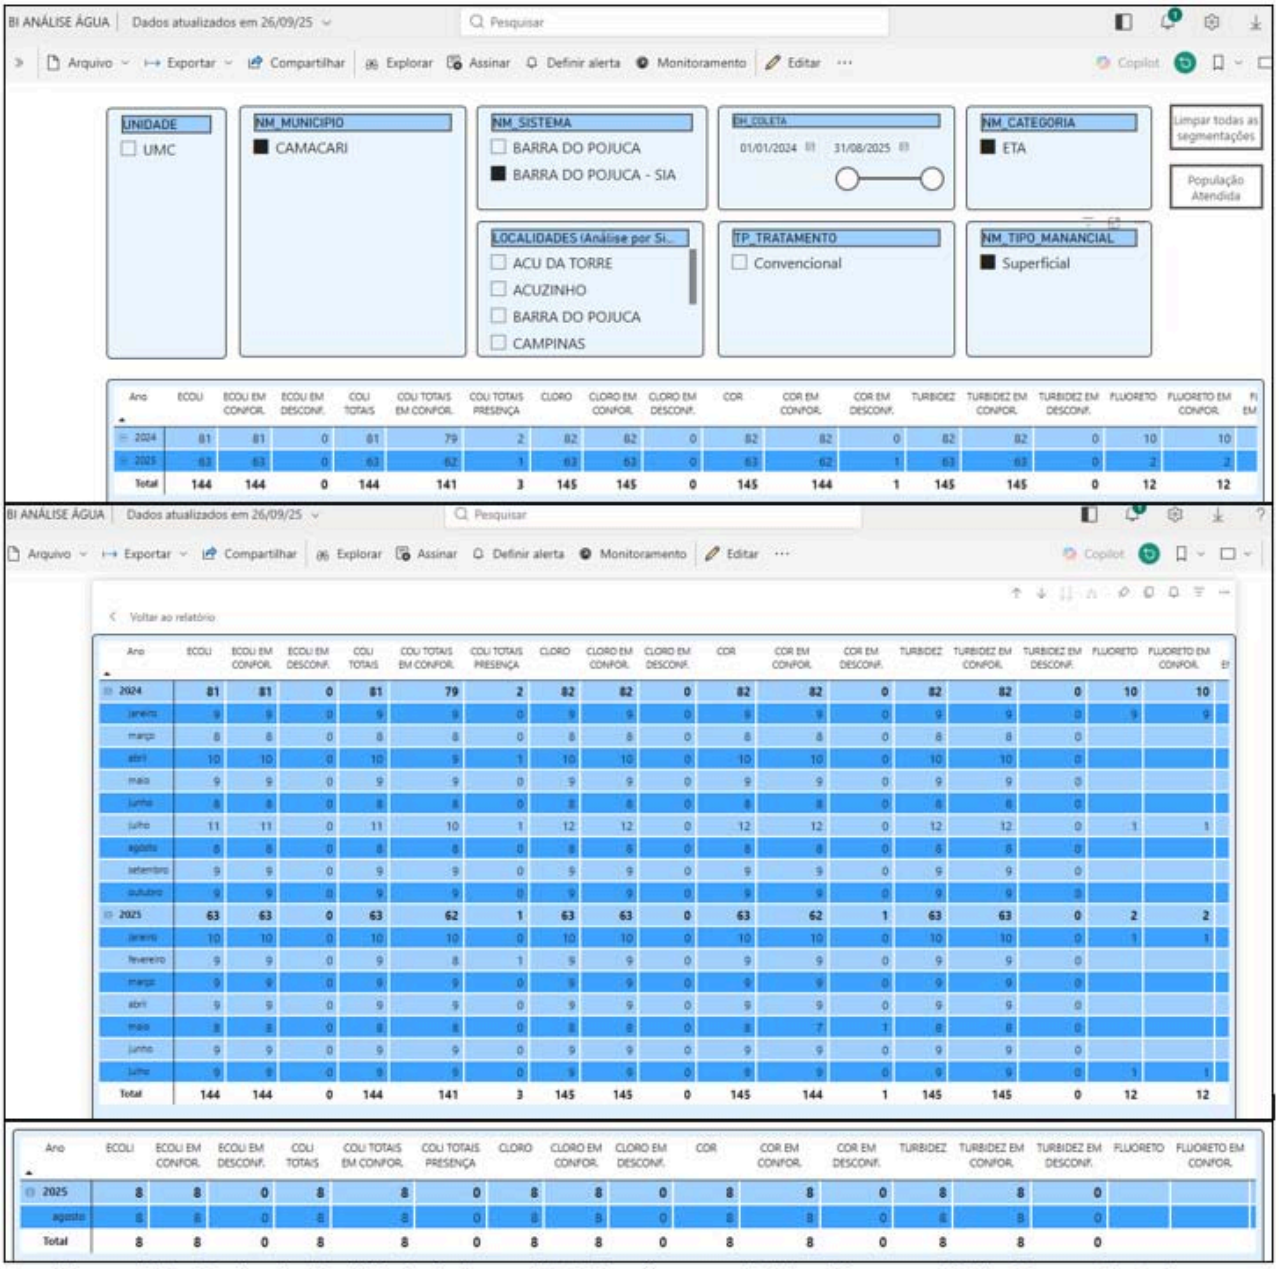
Figura 16 – Dados de Qualidade da água da ETA – Camaçari, BA – **Sistema: ETA - Barra do Pojuca**
Fonte: Power BI-AGERSA (2025)

Ao comparar os resultados obtidos com os padrões de potabilidade para consumo humano estabelecidos pela Portaria GM/MS nº 888/2021, foram identificadas não conformidades apenas para os parâmetros **coliformes totais** e **cor aparente** para o **sistema Barra do Pojuca - SIA**.

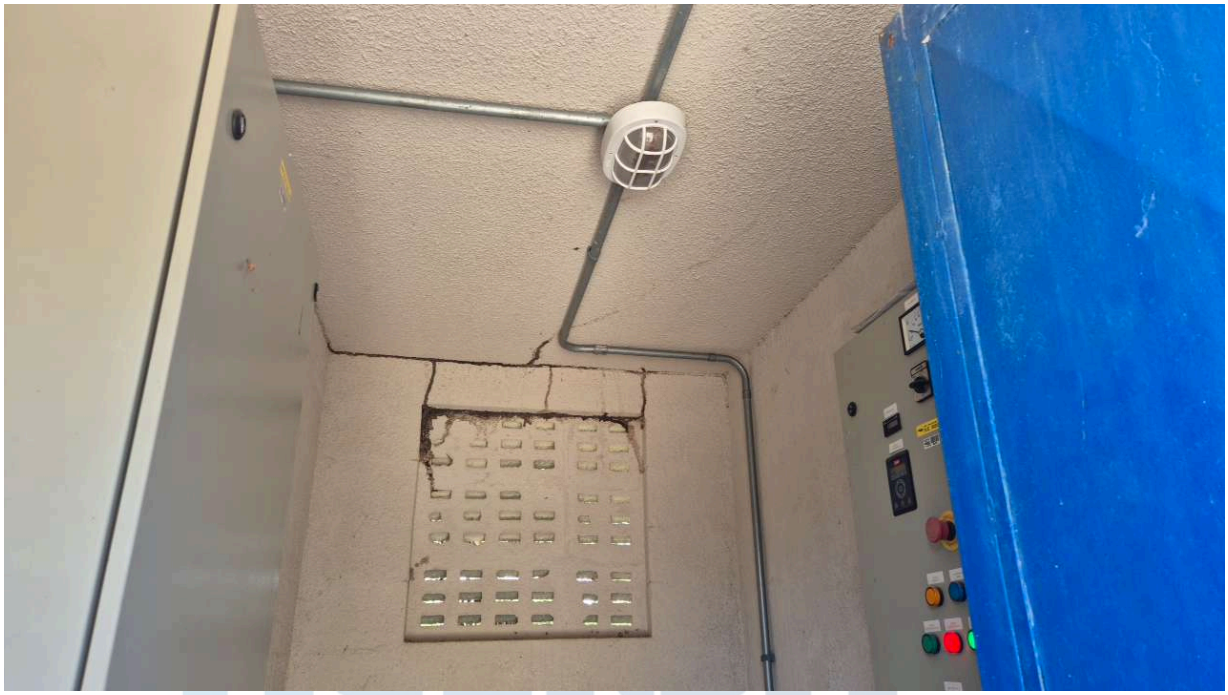
| Segmento | Identificação | Não conformidade | Prazo (dias) |
|---|---|---|---|
| **Rede_Coletora** | **EEE Acacia** | 1- Ausência de sinalização adequada. | Imediato |

**Especificar:**
Identificação, Riscos Específicos

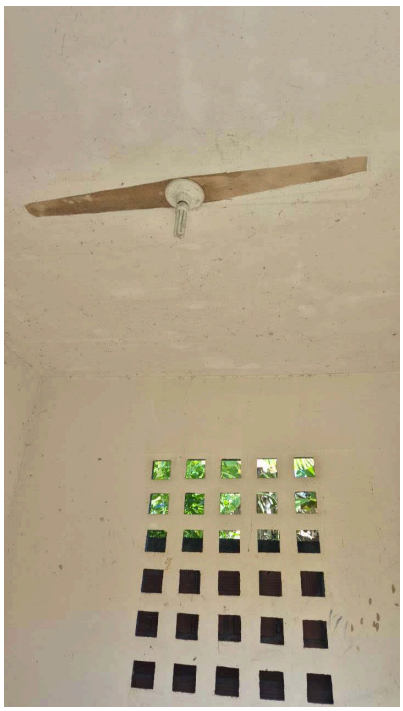
**Observações:**
Lampada nao acendeu

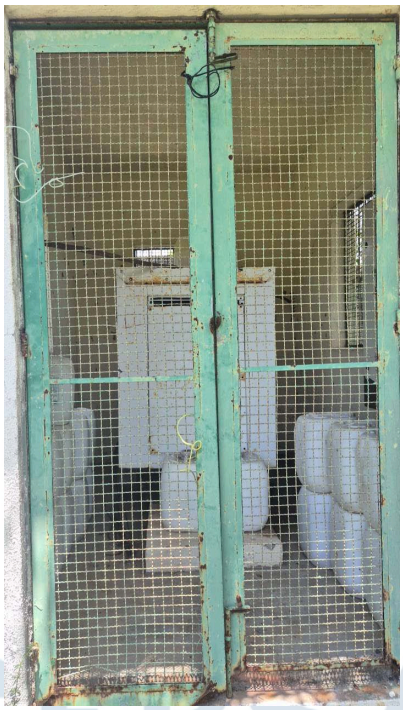
**Observações:**
Sem operar desde o inicio

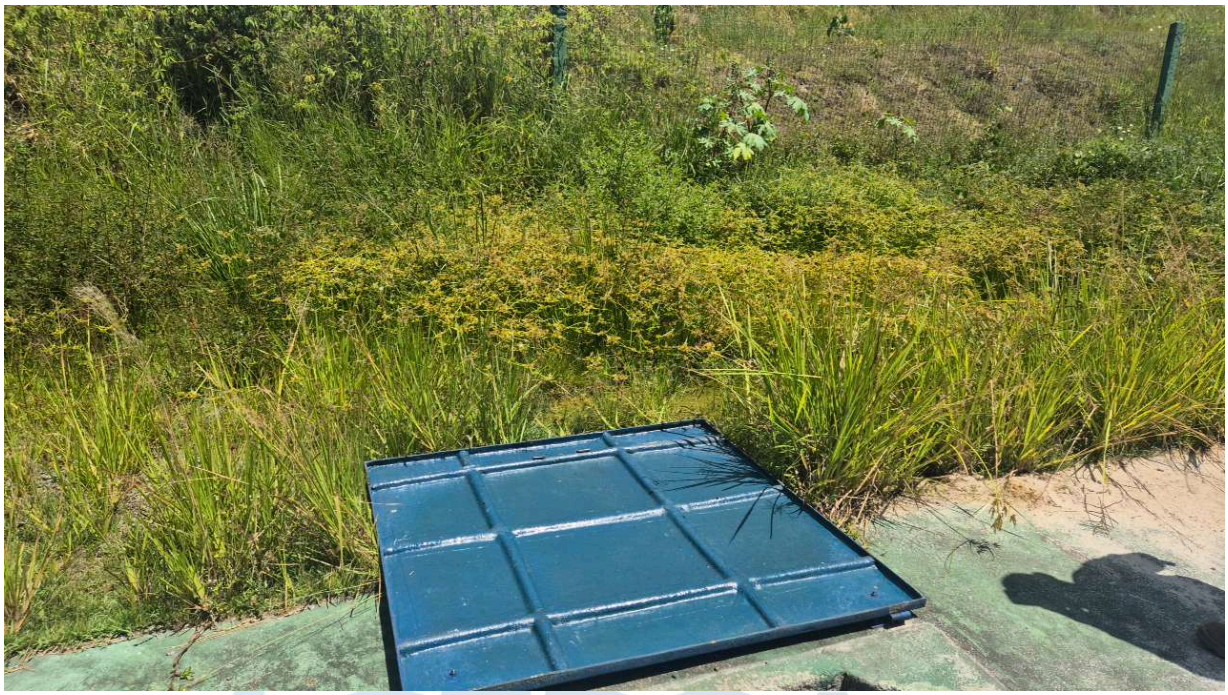
**Observações:**
Mato alto

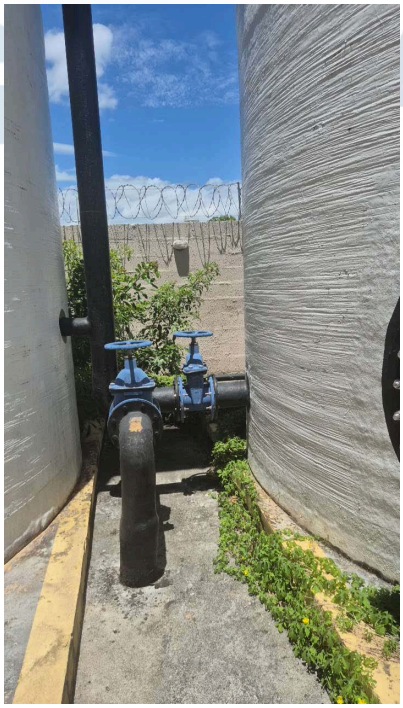
| Segmento | Identificação | Não conformidade | Prazo (dias) |
|---|---|---|---|
| **Rede_Coletora** | **ETE Camaçari Park** | 19- Necessidade de limpeza, arrumação e capina. | 60 |

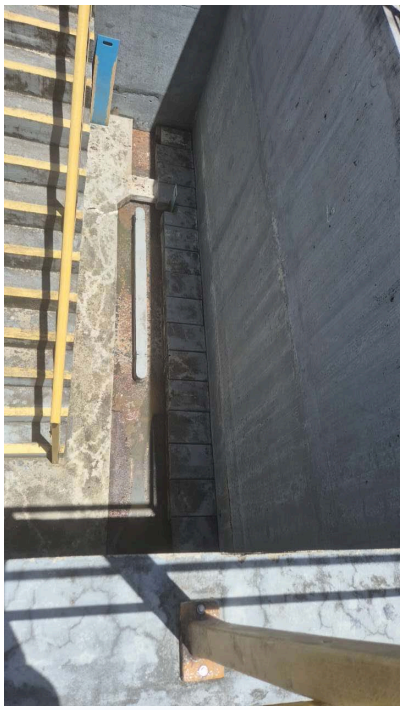
| Segmento | Identificação | Não conformidade | Prazo (dias) |
|---|---|---|---|
| **Rede_Coletora** | **ETE Camaçari Park** | 122- Gradeamento indisponível e/ou inadequado. | 60 |

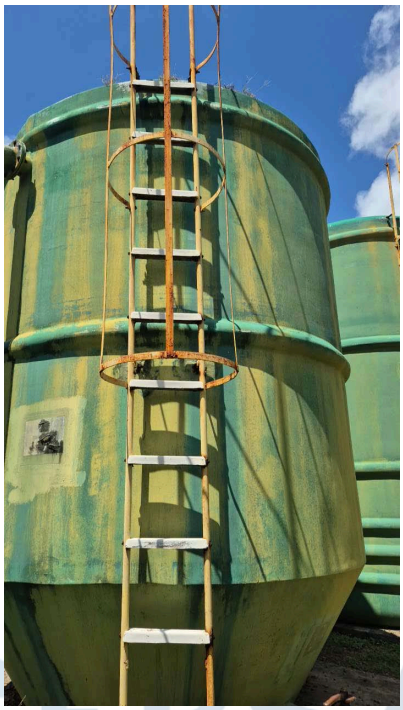
| Segmento | Identificação | Não conformidade | Prazo (dias) |
|---|---|---|---|
| **Tratamento** | **ETE Cetrel Canto dos Passaros** | 27- Escada não instalada e/ou inadequada. | 30 |

**Especificar:**
Deteriorada, Guarda-copo, Ausente

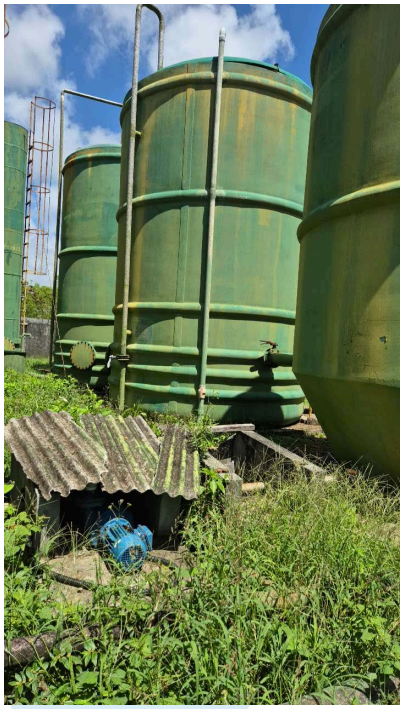
| Segmento | Identificação | Não conformidade | Prazo (dias) |
|---|---|---|---|
| **Tratamento** | **ETE Cetrel Canto dos Passaros** | 124- Ausência de areador reserva. | 30 |

**Observações:**
Falta um areador para um par de tanque de aeracao

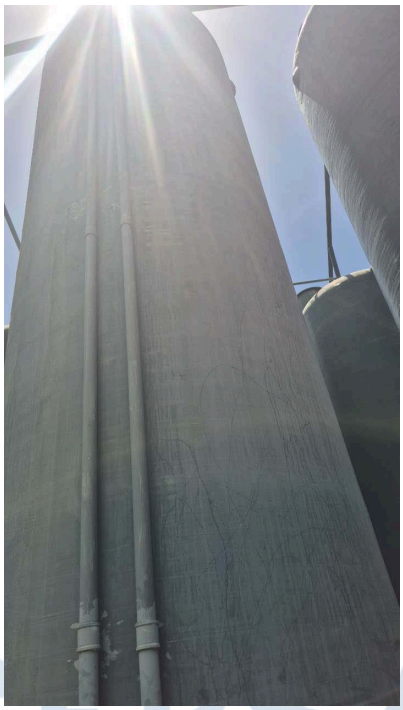
| Segmento | Identificação | Não conformidade | Prazo (dias) |
|---|---|---|---|
| **Tratamento** | **ETE Caminho do Rio** | 1- Ausência de sinalização adequada. | 30 |

**Especificar:**
Identificação, Riscos Específicos

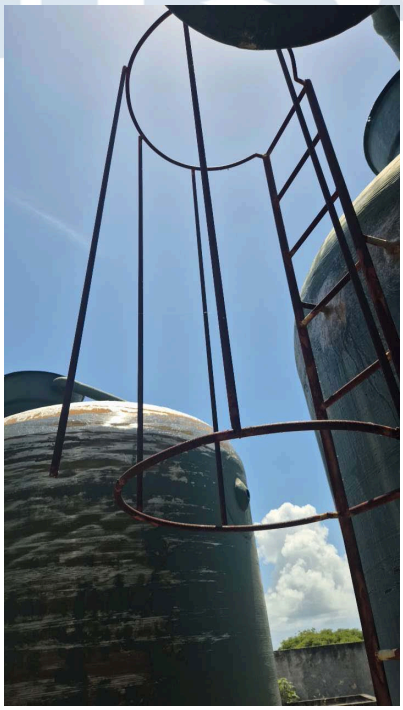
| Segmento | Identificação | Não conformidade | Prazo (dias) |
|---|---|---|---|
| **Tratamento** | **ETE Caminho do Rio** | 27- Escada não instalada e/ou inadequada. | 30 |

**Especificar:**
Deteriorada, Guarda-copo
