RELATÓRIO DE FISCALIZAÇÃO
SISTEMAS DE ABASTECIMENTO DE ÁGUA E DE ESGOTAMENTO SANITÁRIO DO MUNICÍPIO DE DIAS D'ÁVILA

Município: Dias D'Ávila

Período: 25 de Agosto de 2025 a 29 de Agosto de 2025

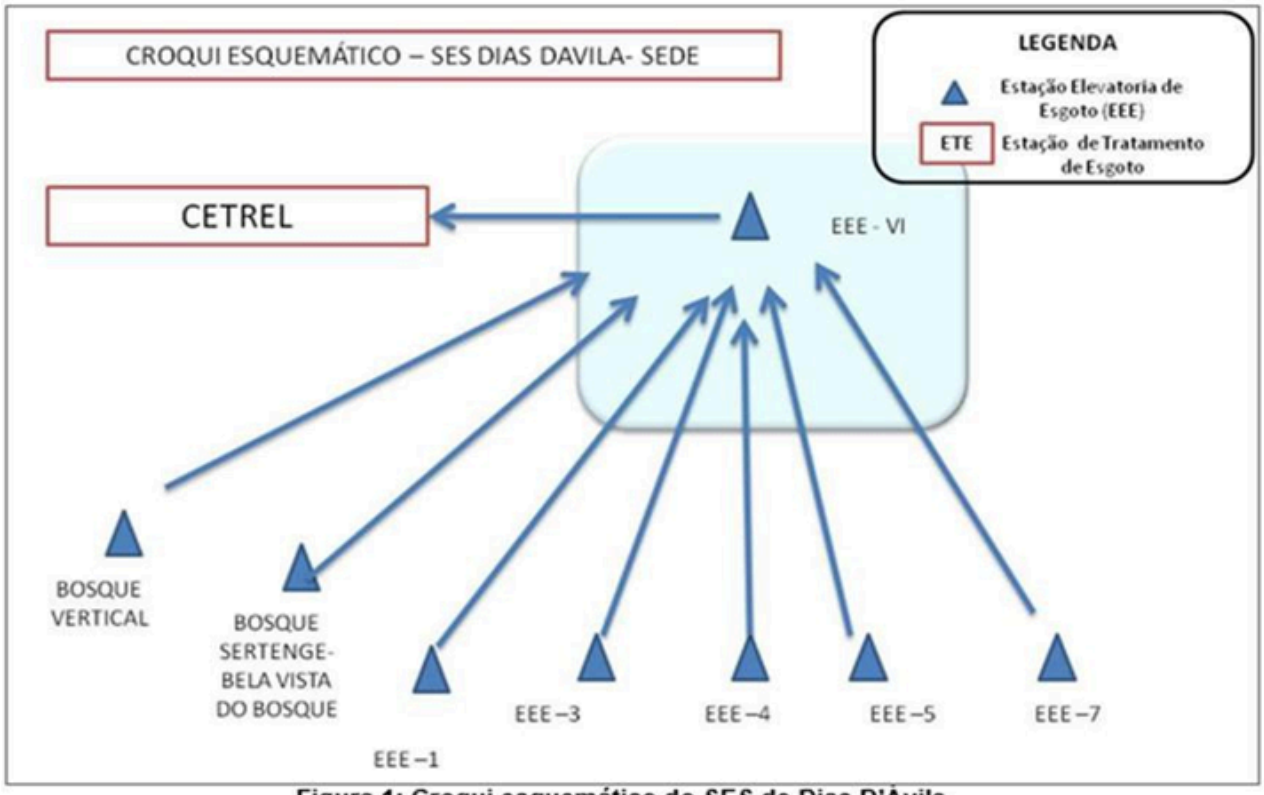
Figura 1: Croqui esquemático do SES de Dias D'Ávila

O croqui esquemático abaixo encontra-se desatualizado, pois existe uma elevatória que não aparece no mesmo que é a Estação Elevatória do Recanto dos Pássaros que também encaminha os efluentes para a EEE- VI. No Anexo III, apresenta-se o croqui que aparece a elevatória do Recanto dos Pássaros.

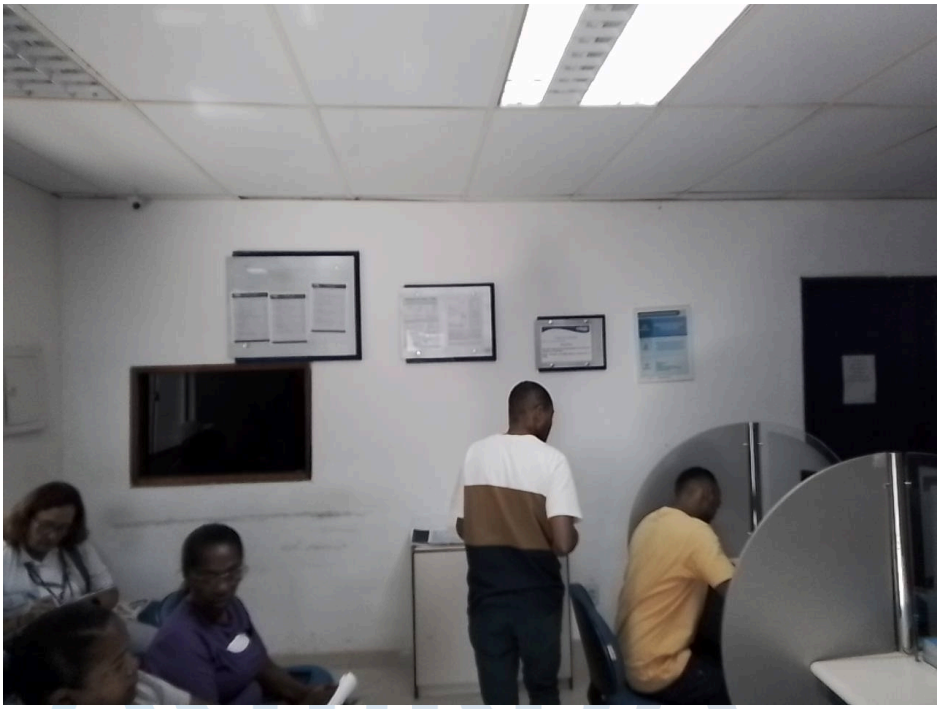
Segmento	Identificação	Não conformidade	Prazo (dias)
Atendimento	**Atendimento**	3- Instalações físicas inadequadas.	60

Observações:
Espao pequeno

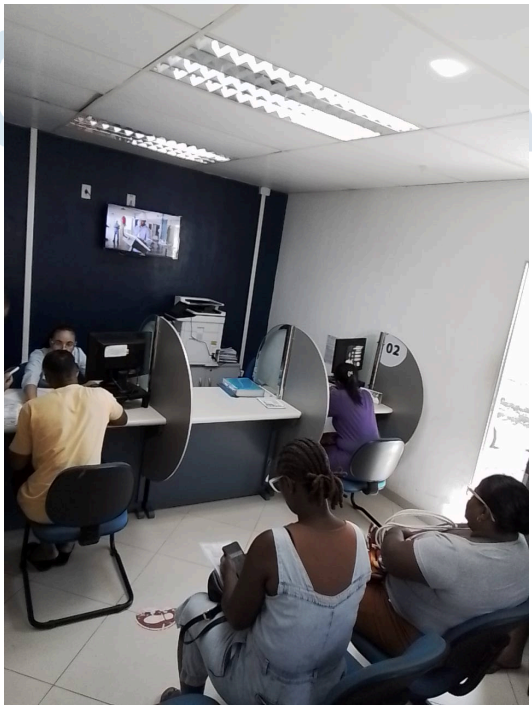
Segmento	Identificação	Não conformidade	Prazo (dias)
Atendimento	**Atendimento**	74- Instalações inadequadas para o atendimento ao público.	null

Especificar:
Mobiliário, Espaço

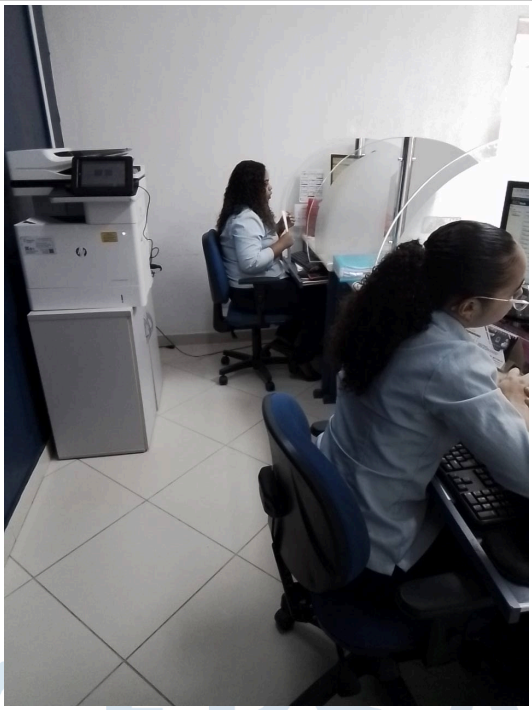
Segmento	Identificação	Não conformidade	Prazo (dias)
Atendimento	**Atendimento**	75- Ausência de funcionários suficientes para atendimento ao público.	120

Observações:
Clientes reclamam que 2 funcionarios nao dao conta. Atendentes disseram que dao conta

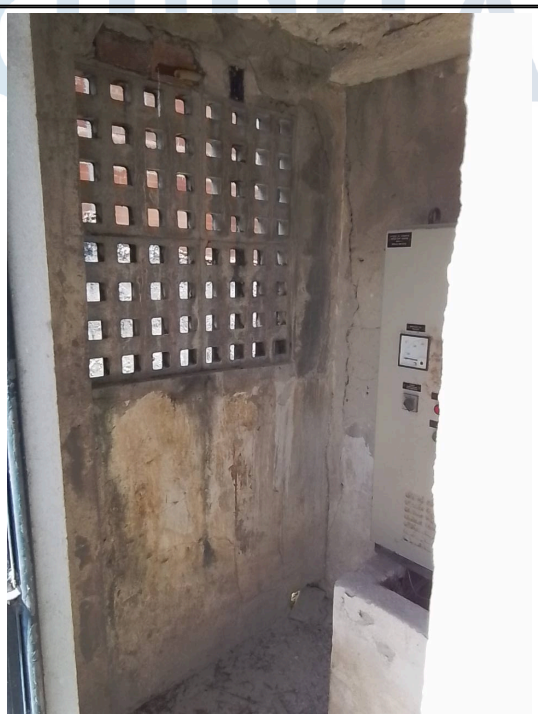
Segmento	Identificação	Não conformidade	Prazo (dias)
Captação	**Poco 08**	7- Condições de trabalho inadequadas.	Imediato

Especificar:
Acesso, EPI's

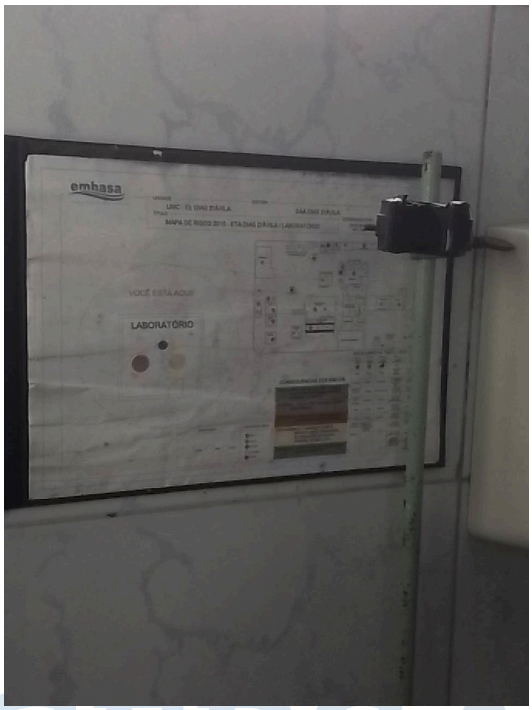
Segmento	Identificação	Não conformidade	Prazo (dias)
Tratamento	**Laboraforio**	4- Ausência de mapa de risco visível ou atualizado.	30

Observações:
Desatualizado: 2015

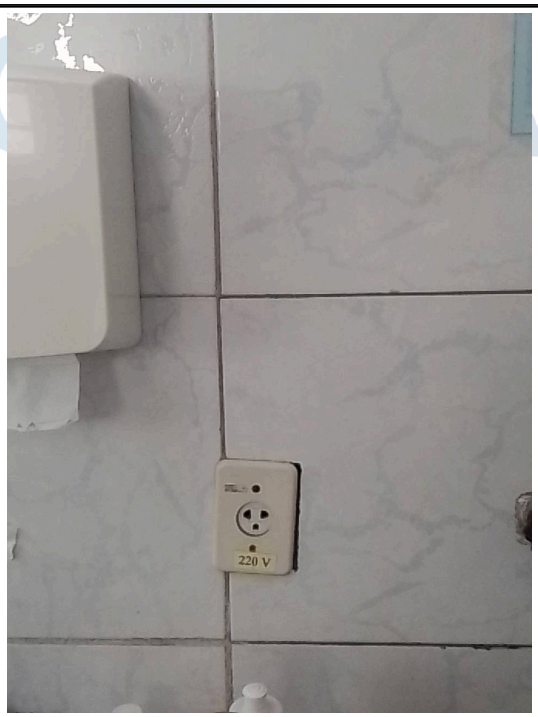
Segmento	Identificação	Não conformidade	Prazo (dias)
Tratamento	**Laboraforio**	6- Instalações elétricas em desconformidade com a NR 10.	Imediato

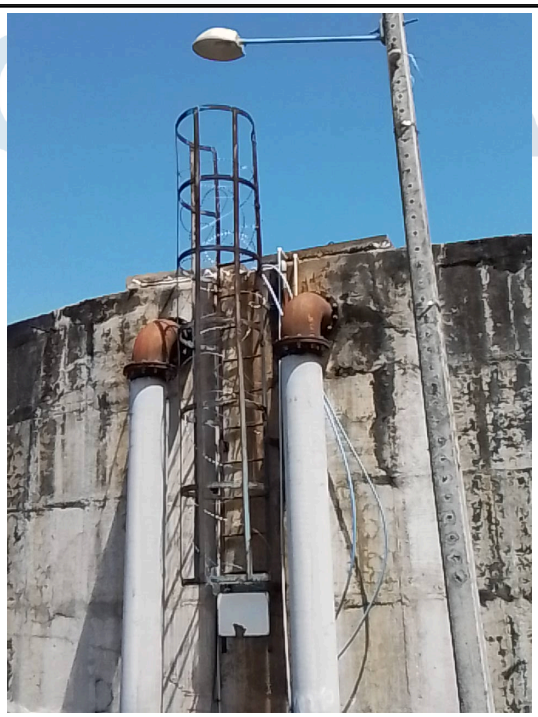
Segmento	Identificação	Não conformidade	Prazo (dias)
Distribuição	**RAD Canto Galo**	55- Ausência de guarda-corpo de laje de cobertura instalado e em boas condições.	120
