RELATÓRIO DE FISCALIZAÇÃO
SISTEMAS DE ABASTECIMENTO DE ÁGUA E
DE ESGOTAMENTO SANITÁRIO
DO MUNICÍPIO DE SANTO ANTÔNIO DE JESUS

Relatório: Fiscalização dos serviços prestados através de sistemas de abastecimento de água e de esgotamento sanitário.

Município: Santo Antônio de Jesus

Período: 2 de Março de 2026 a 8 de Março de 2026

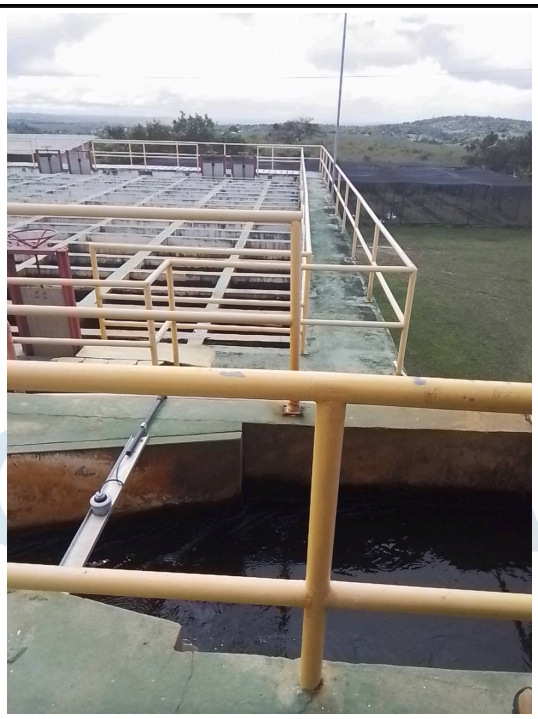
Segmento	Identificação	Não conformidade	Prazo (dias)
Captação	**Estação elevatória**	1- Ausência de sinalização adequada.	Imediato
Especificar: Identificação			
Segmento	**Identificação**	**Não conformidade**	**Prazo (dias)**
Tratamento	**ETA**	55- Ausência de guarda-corpo de laje de cobertura instalado e em boas condições.	Imediato
Observações: Patamar baixo

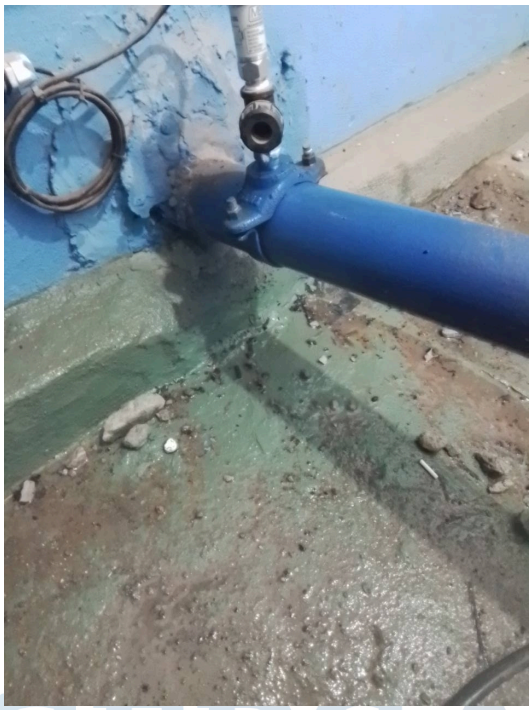
Segmento	Identificação	Não conformidade	Prazo (dias)
Distribuição	**EEAT Boa Vista**	30- Presença de vazamentos e/ou infiltrações.	60

Observações:
Vazamento

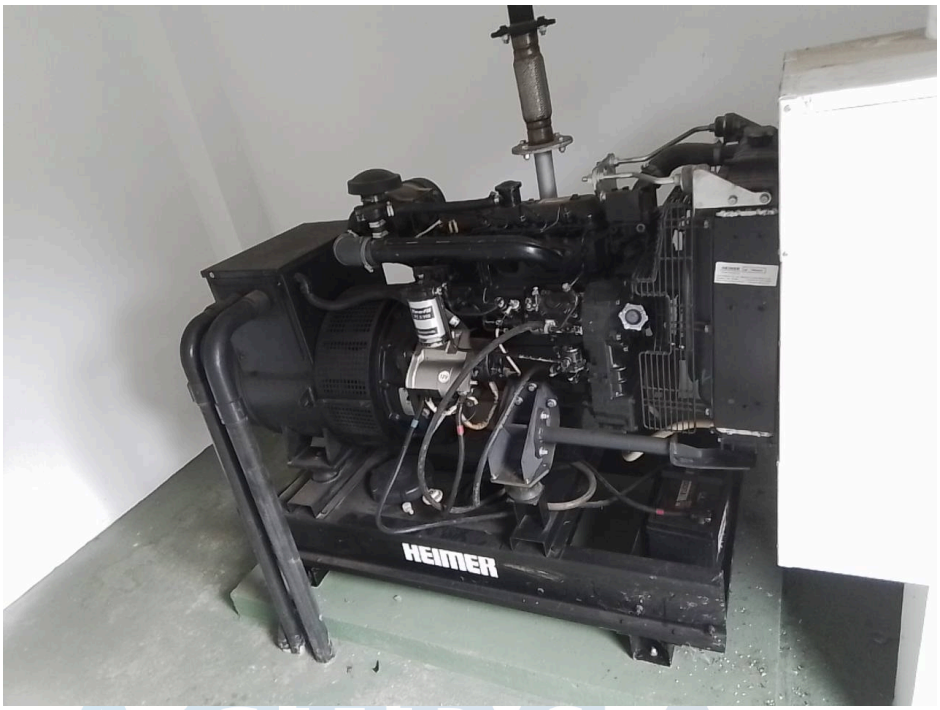
Segmento	Identificação	Não conformidade	Prazo (dias)
Rede_Coletora	**EEE Alpha Parque**	120- Gerador indisponível e/ou sem funcionamento.	60

Observações:
Inoperante
