# REVISÃO E ATUALIZAÇÃO DO PLANO DE ABASTECIMENTO DE ÁGUA DA REGIÃO METROPOLITANA DE SALVADOR, SANTO AMARO E SAUBARA.

FASE 1 - TOMO II - RELATÓRIOS DE ESTUDOS BÁSICOS

VOLUME 02 - DIAGNÓSTICOS DOS SAA

CAPÍTULO 05 - MUNICÍPIO DE DIAS D'ÁVILA

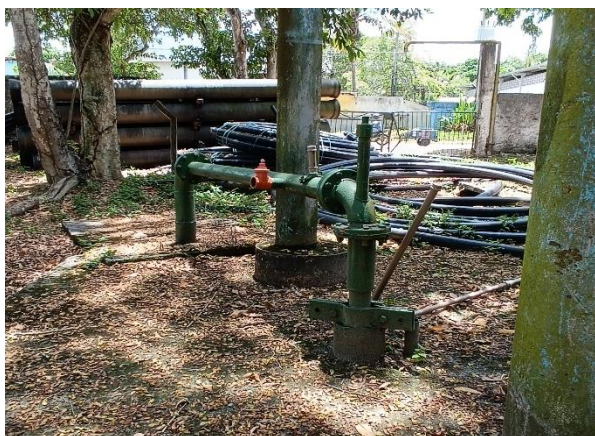
**Figura 5.5** - Poço CSB4: reserva do CSB6: área do tratamento e escritório local da Embasa  
Fonte: GEOHIDRO (2024).

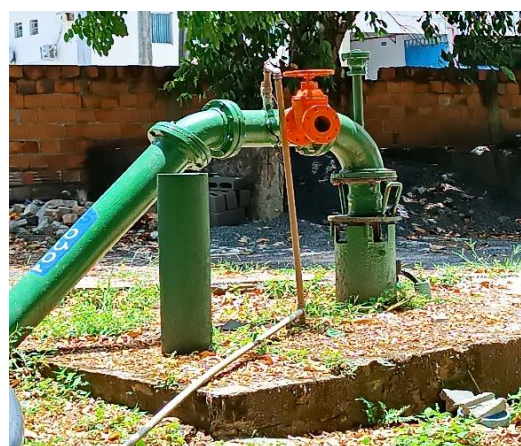
**Figura 5.6** - Poço CSB6: área do tratamento e escritório local da Embasa  
Fonte: GEOHIDRO (2024).

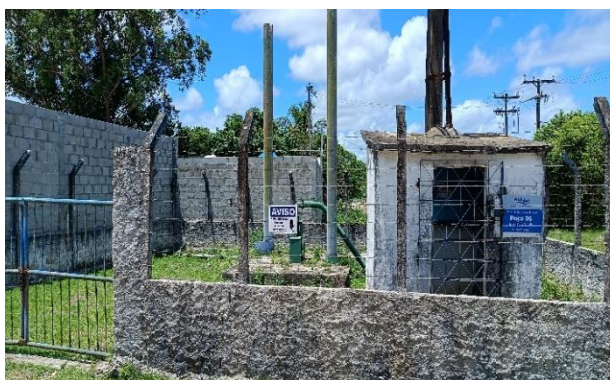
**Figura 5.7** - Poço CSB5: área com muro/cerca, portão e sinalização  
Fonte: GEOHIDRO (2024).

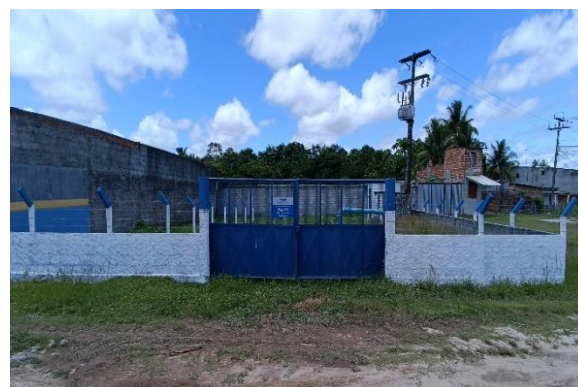
**Figura 5.8** - Poço CSB7A: área com muro, portão com sinalização  
Fonte: GEOHIDRO (2024).

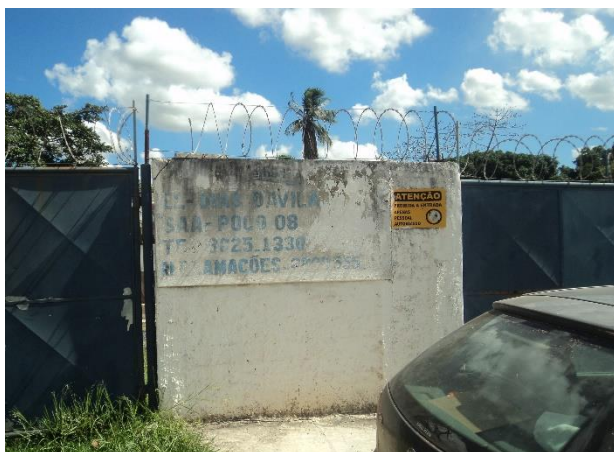
**Figura 5.9** - Poço CSB8: área com proteção com muro e concertina, com identificação e indicação de acesso restrito

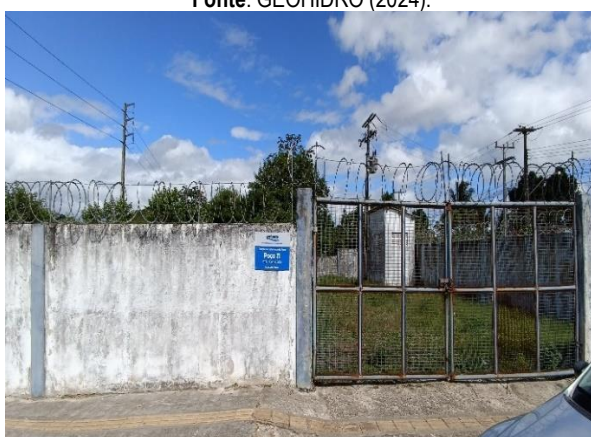
**Figura 5.11** - Poço CSB11: proteção com muro e concertina; portão e identificação e indicação de acesso restrito

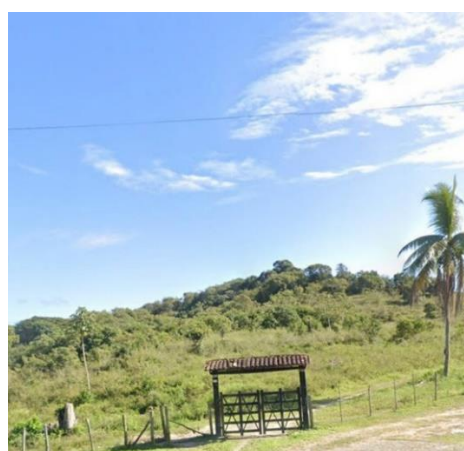
**Figura 5.12** - Poço CSB12: vista da área, ainda sem delimitação

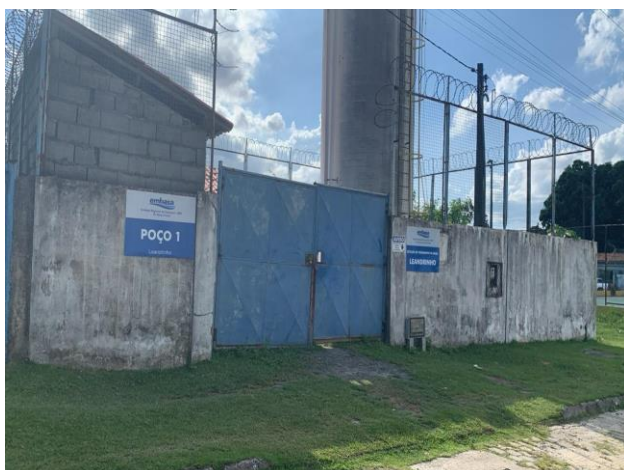
**Figura 5.15** - SAA Leandrinho: poço 1 - proteção com muro e concertina; portão, identificação e indicação de acesso restrito

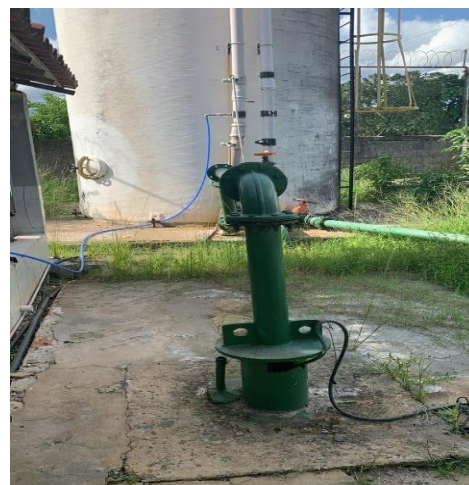
**Figura 5.16** - SAA Leandrinho: poço 1 - vista do barrilete e reservatório ao fundo

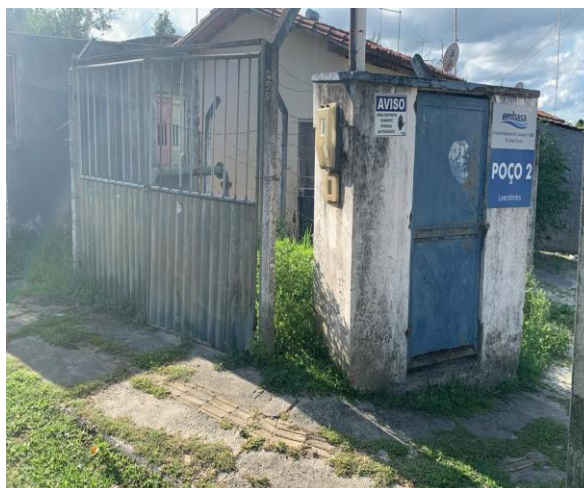
**Figura 5.17** - SAA Leandrino: Poço 2 - proteção com cerca; portão, identificação e indicação de acesso restrito  
Fonte: Embasa(2024).

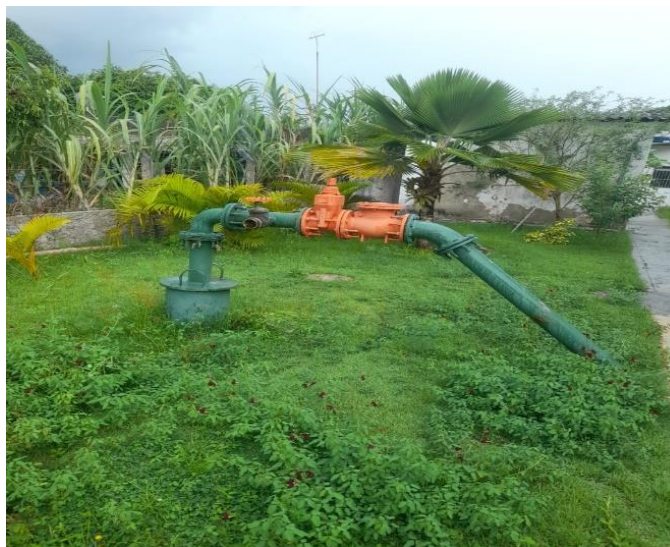
**Figura 5.18** - SAA Futurama: vista da área do poço, proteção com cerca e vista do barrilete  
Fonte: Embasa (2024).

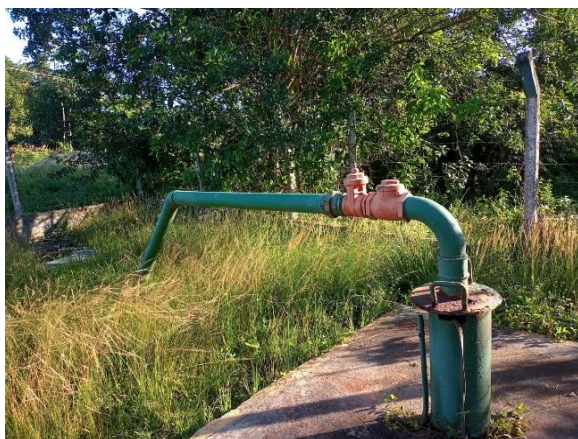
**Figura 5.19** - SAA Biribeira: área do poço, proteção com cerca, vista do barrilete  
Fonte: Embasa (2024).

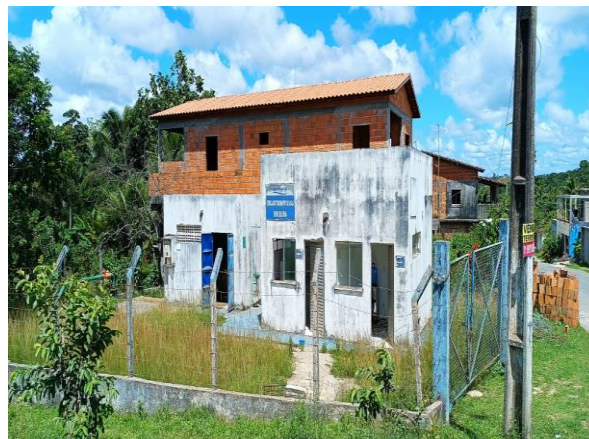
**Figura 5.20** - SAA Biribeira: vista da área do poço, proteção com cerca, portão e identificação  
Fonte: Embasa (2024).

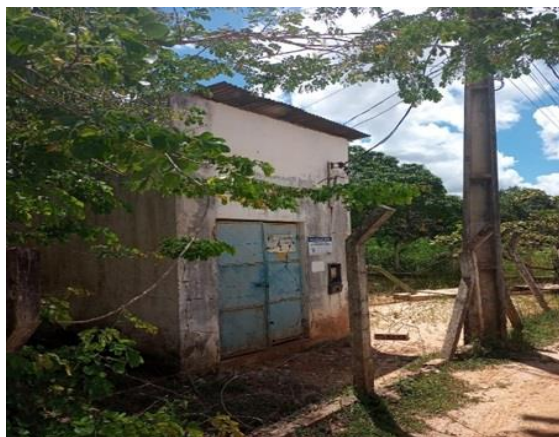
**Figura 5.21** - SAA Boa Vista de Santa Helena: área do poço, proteção com cerca  
Fonte: Embasa (2024).

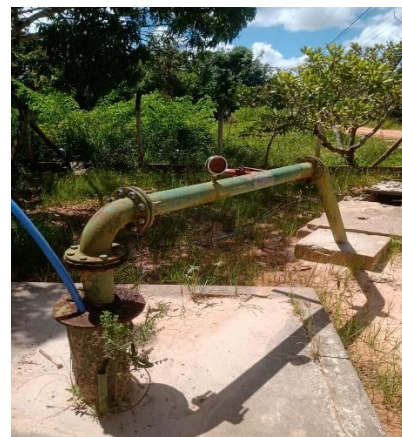
**Figura 5.22** - SAA Boa Vista de Santa Helena: vista do barrilete  
Fonte: Embasa (2024).

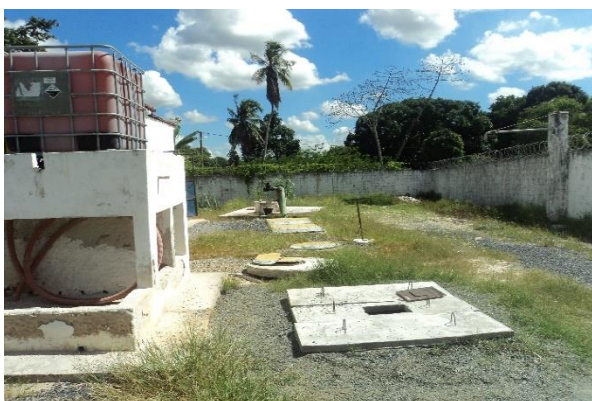
Em relação às estruturas componentes dos conjuntos motobombas dos poços, observa-se que o estado de conservação dos barriletes é bom, sem vazamentos aparentes. Todos os poços possuem medidores de vazão funcionando, com realizações de manutenção preventiva.

**Figura 5.25** - EEAB8: vista do barrilete ao fundo e caixa do medidor de vazão  
 Fonte: GEOHIDRO (2024).

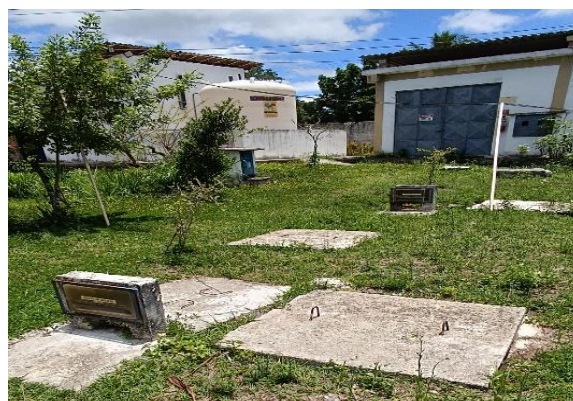
**Figura 5.26** - área ETA Dias d'Ávila: ponto de coleta, medição de vazão e pressão dos poços 5, 6 e 7A.  
 Fonte: GEOHIDRO (2024).

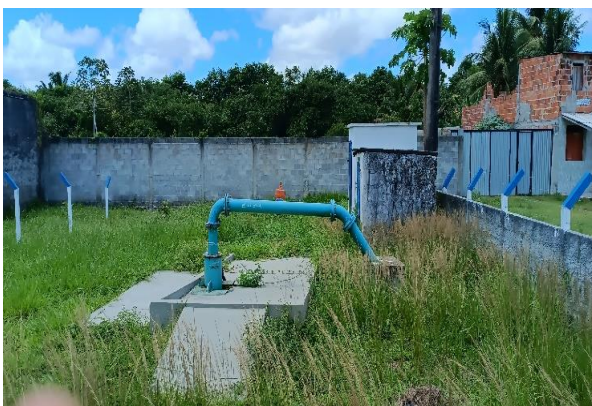
Ademais, as instalações em geral são muito simples. A retirada do conjunto elevatório para manutenção é realizada com munck ou guindaste e carece de sistema de automação.

**Figura 5.27** - EEAB7A: barrilete da bomba e inexistência de pau de carga  
 Fonte: GEOHIDRO (2024).

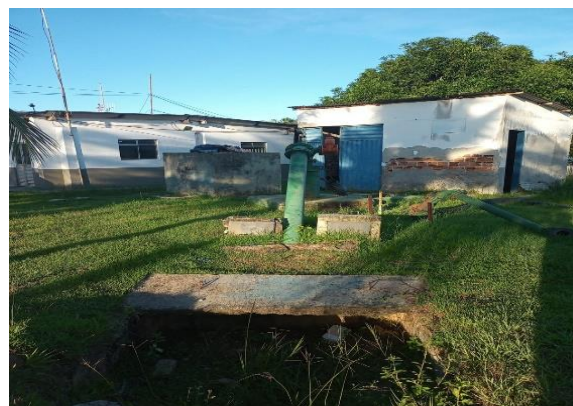
**Figura 5.28** - EEAB10: barrilete da bomba e caixa do medidor de vazão, sem tampa  
 Fonte: GEOHIDRO (2024).

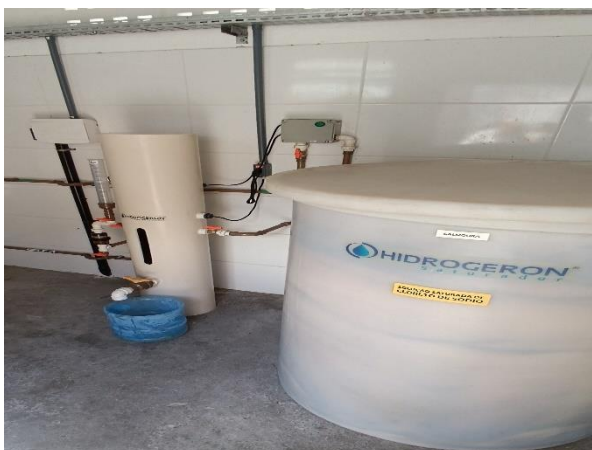
**Figura 5.29** - ETA Dias d'Ávila: casa de química e sistema gerador de hipoclorito de sódio, através de cloreto de sódio  
 Fonte: GEOHIDRO (2024).

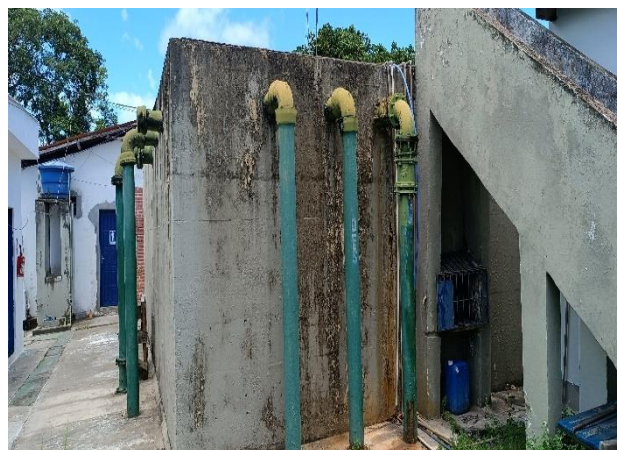
**Figura 5.30** - ETA Dias d'Ávila: caixa de Reunião - CR1, chegada dos poços e aplicação dos produtos químicos  
 Fonte: GEOHIDRO (2024).

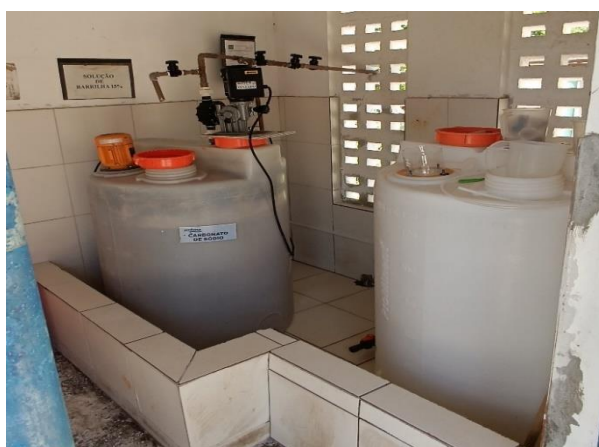
**Figura 5.31** - ETA Dias d'Ávila: casa de Química, equipamento de dosagem da Barrilha  
 Fonte: GEOHIDRO (2024).

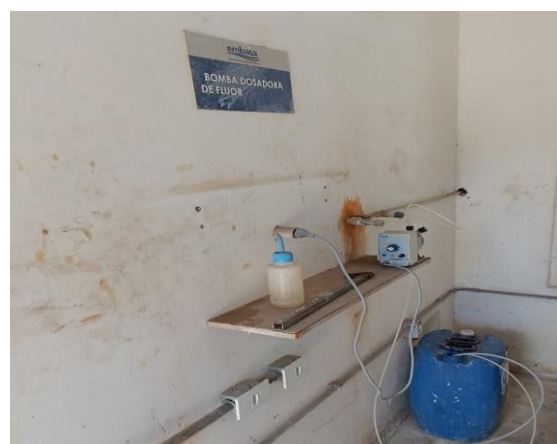
**Figura 5.32** - ETA Dias d'Ávila: casa de química, dosagem de Flúor  
 Fonte: GEOHIDRO (2024).

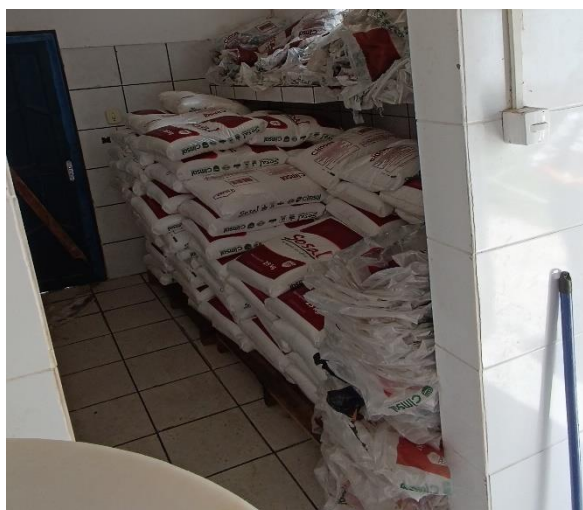
**Figura 5.33** - ETA Dias d'Ávila: casa de química, estrado de armazenagem de cloreto de sódio  
Fonte: GEOHIDRO (2024).

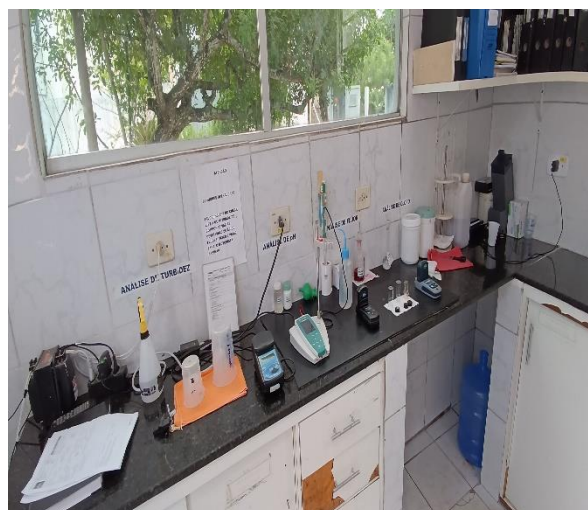
**Figura 5.34** - ETA Dias d'Ávila: laboratório  
Fonte: GEOHIDRO (2024).

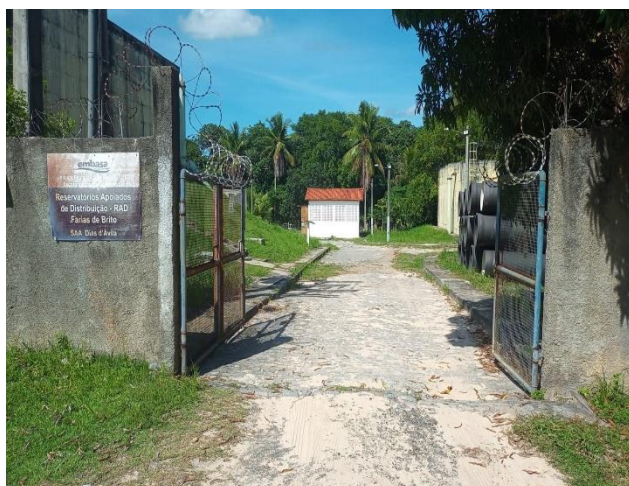
**Figura 5.35** - ETA Farias de Brito: vista da entrada da área  
Fonte: Embasa (2024).

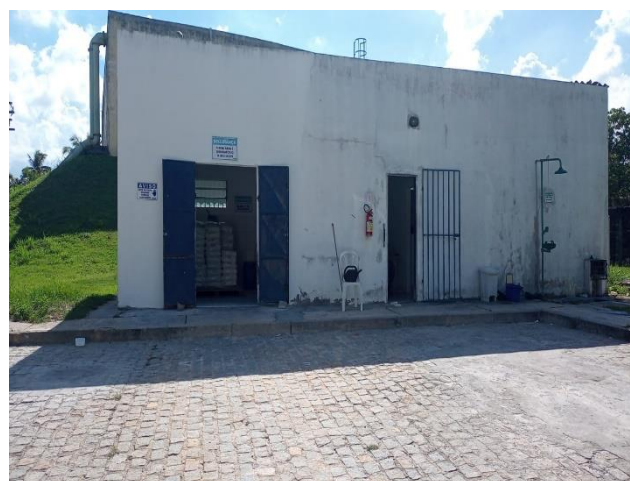
**Figura 5.36** - ETA Farias de Brito: vista da casa de química  
Fonte: Embasa (2024).

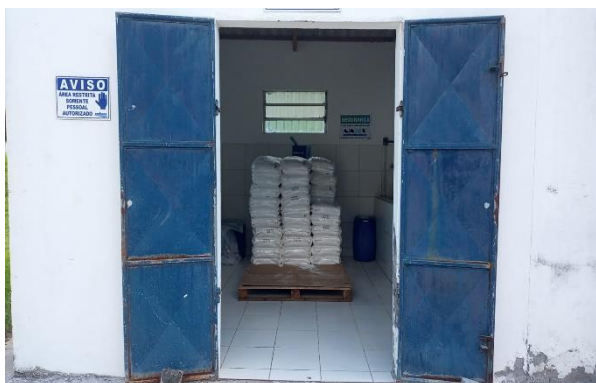
**Figura 5.37** - ETA Farias de Brito: vista do estrado da área de armazenamento de barrilha  
 Fonte: Embasa (2024).

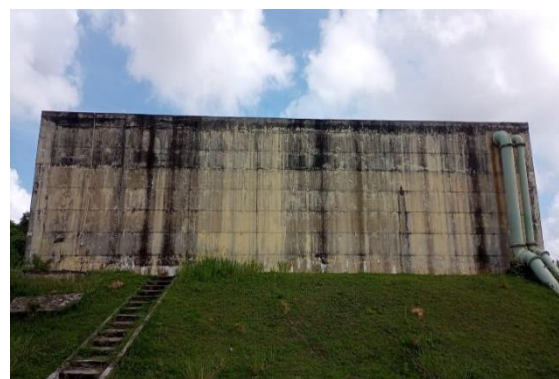
**Figura 5.38** - ETA Farias de Brito: vista do RAD 1-1.500m³, onde são aplicados os produtos químicos  
 Fonte: Embasa (2024).

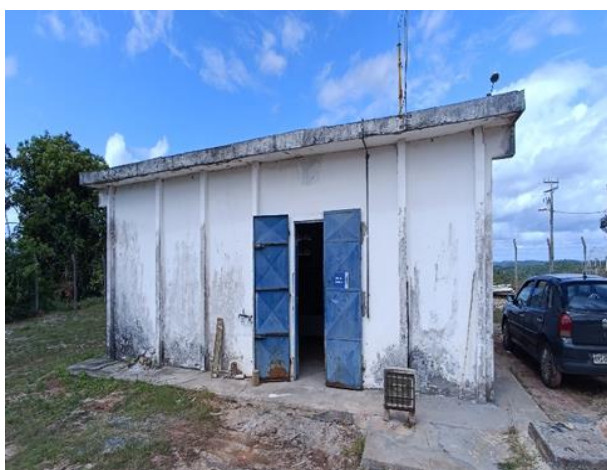
**Figura 5.39** - ETA Canta Galo: vista da casa de química  
 Fonte: GEOHIDRO (2024).

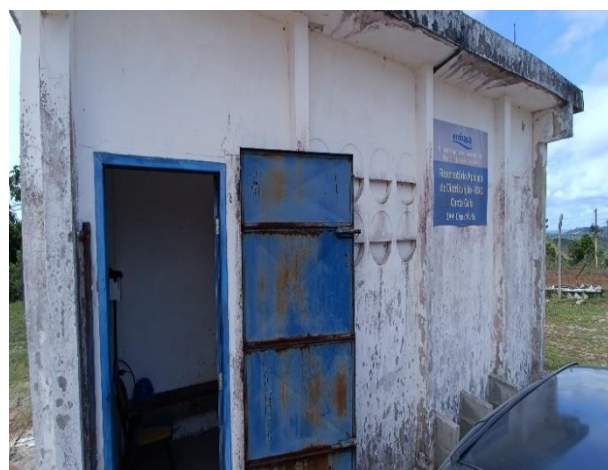
**Figura 5.40** - ETA Canta Galo: vista da casa de química e placa com identificação  
 Fonte: GEOHIDRO (2024).

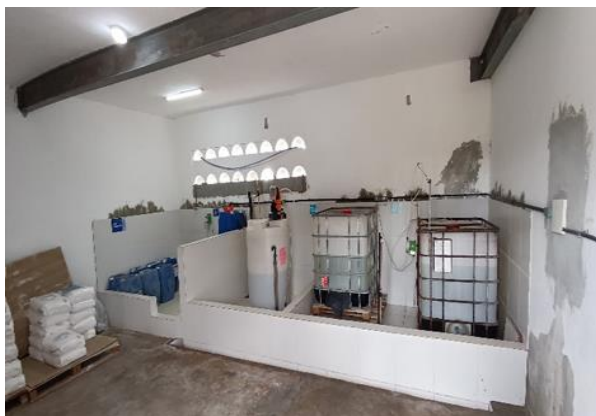
**Figura 5.41** - ETA Canta Galo: vista do estrado de armazenamento e tanques de produtos químicos  
Fonte: GEOHIDRO (2024).

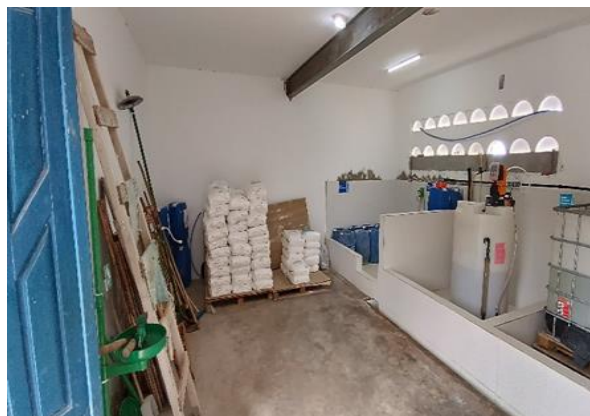
**Figura 5.42** - ETA Canta Galo: vista dos tanques de produtos químicos e área de armazenamento  
Fonte: GEOHIDRO (2024).

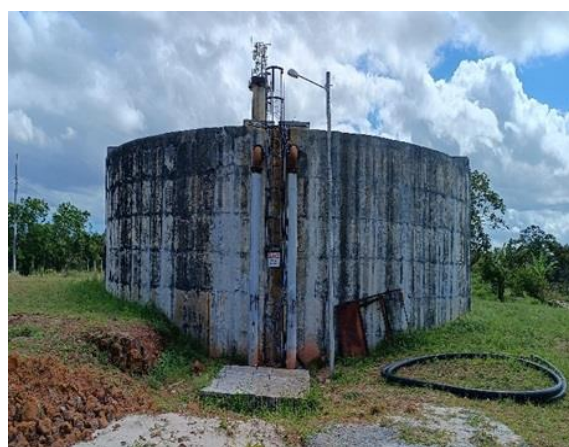
**Figura 5.44** - ETA Canta Galo: vista do RAD 1.500m³, chegada da AAB e aplicação de produtos químicos  
Fonte: GEOHIDRO (2024).

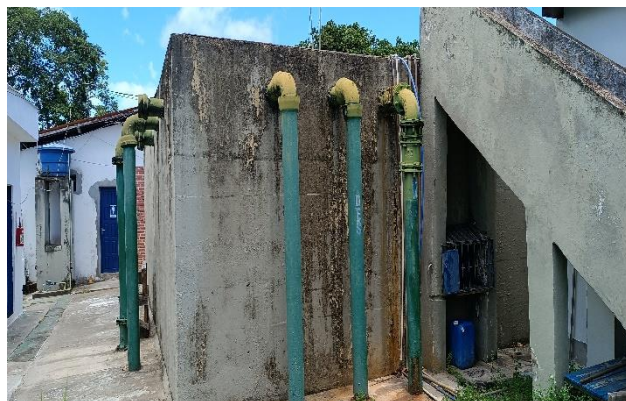
O poço de sucção da EEAT1 é a Caixa de Reunião-CR1 dos Poços CSB5, CSB6 e CSB7A, com capacidade volumétrica útil de 158 m<sup>3</sup>, onde são aplicados os produtos químicos. As fotografias adiante apresentadas (Figura 5.45 a Figura 5.48) ilustram a situação da elevatória e do poço de sucção.

**Figura 5.45 - Poço de sucção 158m<sup>3</sup> da EEAT1: vista das tubulações de chegada.**  
 Fonte: GEOHIDRO (2024).

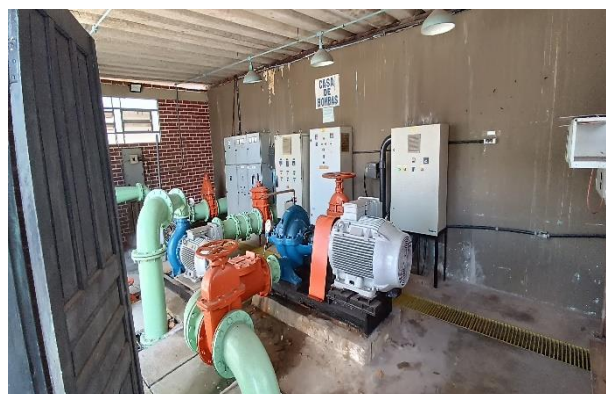
A estrutura da EEAT-1 possui aproximadamente 47 m<sup>2</sup> de área, com paredes em alvenaria de bloco e janelas basculantes. A cobertura é com telha canalete 90 sobre estrutura de madeira. Não existe uma monovia com conjunto talha-trolley na estação elevatória para facilitar a instalação e futuras manutenções das bombas e equipamentos.

**Figura 5.46 - EEAT1: vista das instalações das três bombas**  
 Fonte: GEOHIDRO (2024).

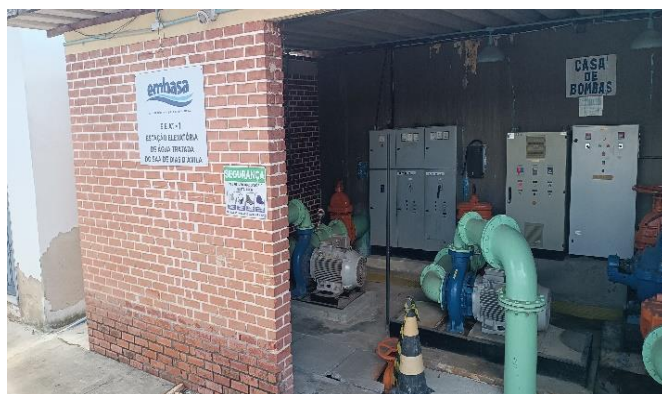
**Figura 5.47 - EEAT1: vista dos conjuntos motobombas e quadros de comando**  
 Fonte: GEOHIDRO (2024).

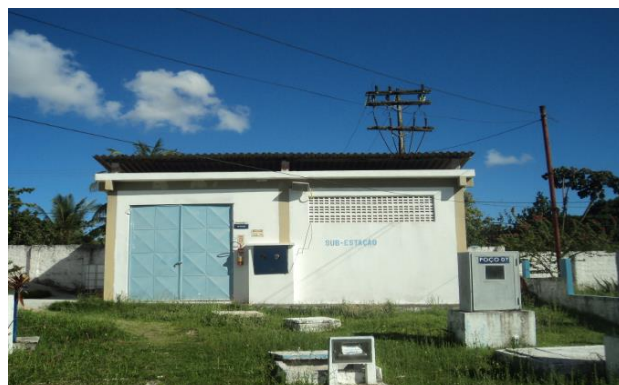
**Figura 5.48 - EEAT1: vista da subestação.**  
 Fonte: GEOHIDRO (2024).

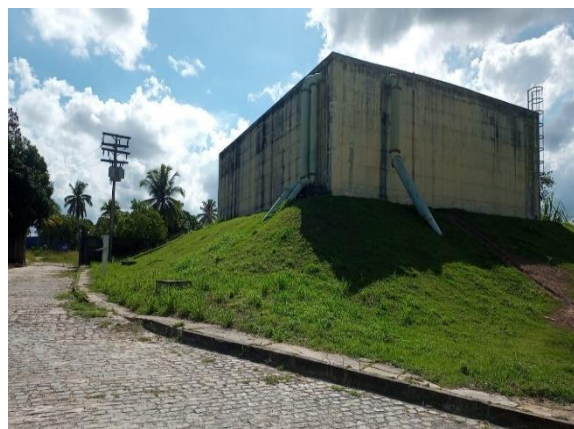
**Figura 5.54** - Zonas 1 e 2: vista do RAD1 1.500 m<sup>3</sup> e tubulação de extravasão para RAD2  
Fonte: Embasa (2024).

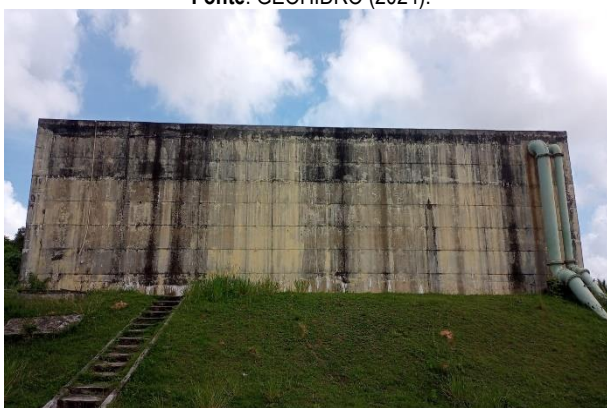
**Figura 5.55** - Zonas 1 e 2: vista do RAD1 1.500m<sup>3</sup> e tubulações de entrada  
Fonte: Embasa (2024).

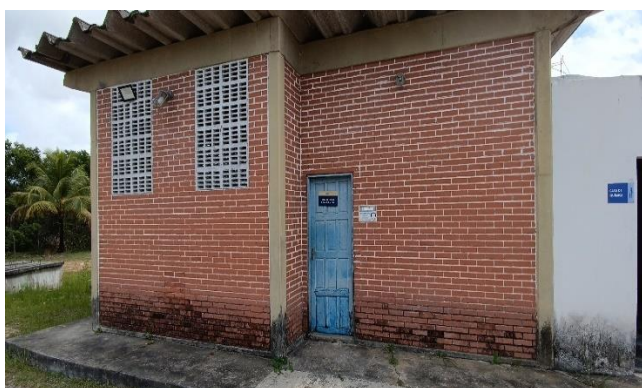
A estrutura da EEAT possui paredes em alvenaria de bloco e cobogós. A cobertura é com telha canaleta 90 em cimento amianto sobre estrutura de concreto. Não existe uma monovia com conjunto talha-trolley na estação elevatória para facilitar a instalação e futuras manutenções das bombas e equipamentos.

**Figura 5.68** - Nova Dias d'Ávila: vista da estação elevatória de água tratada (EEAT)  
 Fonte: GEOHIDRO (2024).

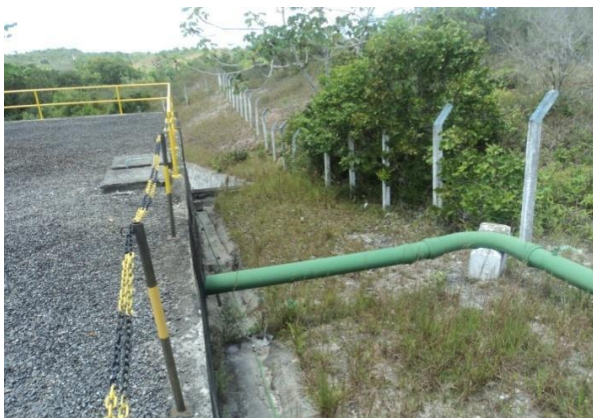
**Figura 5.72** - Nova Dias d'Ávila: reservatório apoiado 900 m³-RAP, tubo de chegada no poço

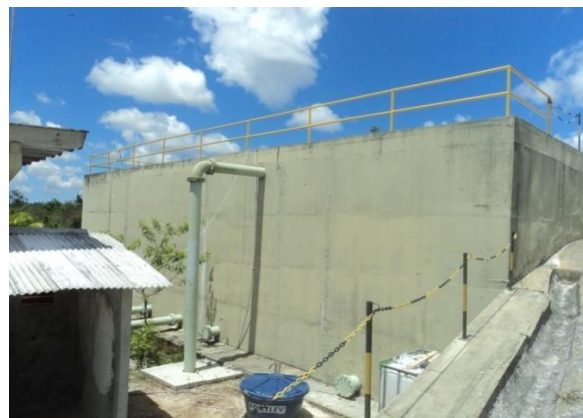
**Figura 5.73** - Nova Dias d'Ávila: RAP 900m³, vista dos tubos de extravasão e sucção

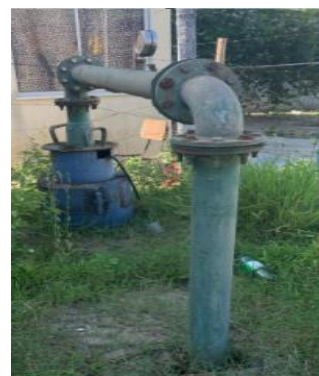
Ademais, as instalações em geral são muito simples, carecendo de dispositivos para facilitar a operação do sistema, tais como pau de carga, de forma a permitir a retirada do conjunto elevatório para manutenção, e de sistema de automação. As fotografias apresentadas (**Figura 5.76 a Figura 5.79**) a seguir, ilustram estes comentários.

**Figura 5.77** - Leandrino CSB2: vista do barrilete da bomba e inexistência de pau de carga  
 Fonte: Embasa (2024).

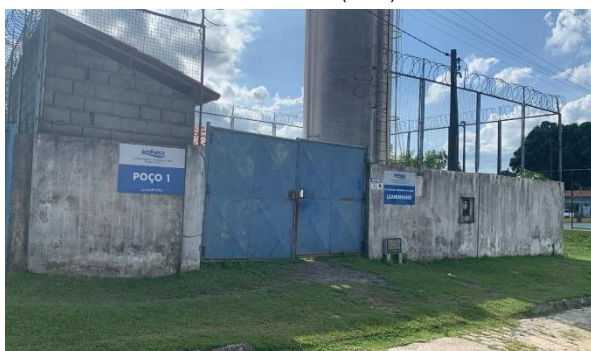
Em relação às estruturas componentes dos conjuntos motobombas dos poços, o estado de conservação dos barriletes é bom, sem vazamentos aparentes. A área do poço CSB 2 é nova, o poço foi perfurado em 2013 e implantado em 2018. Os poços não possuem medidores de vazão.

**Figura 5.78** - Leandrino CSB1: vista área do poço  
 Fonte: Embasa (2024).

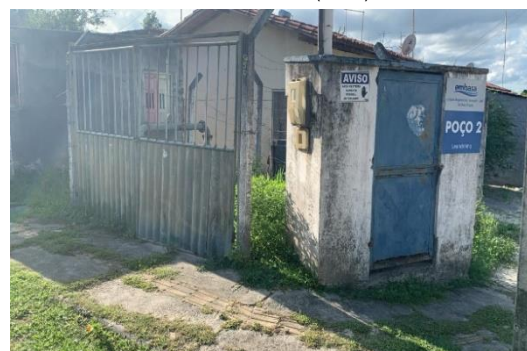
**Figura 5.79** - Leandrino CSB2: vista área do poço.  
 Fonte: Embasa (2024).

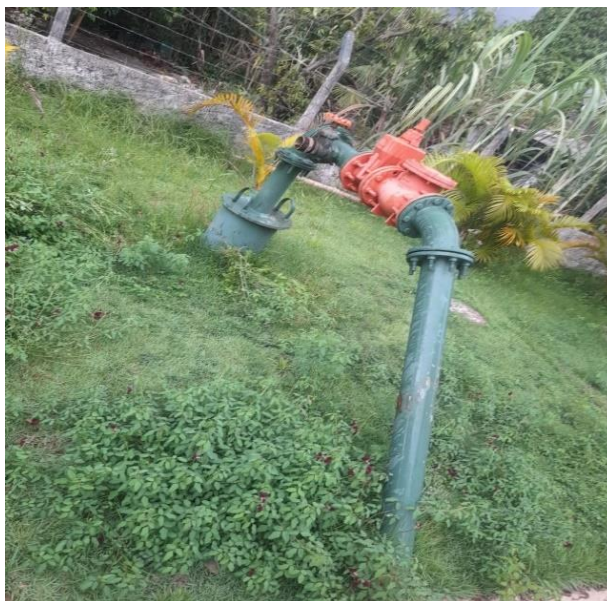
A vazão captada no poço é recalçada diretamente para a rede de distribuição, após aplicação da desinfecção na área do poço. Em relação às estruturas componentes do conjunto motobomba do poço, o estado de conservação do barrilete é bom, sem vazamentos aparentes. O poço não possui medidor de vazão.

Ademais, as instalações em geral são muito simples, carecendo de dispositivos para facilitar a operação do sistema, tais como pau de carga, de forma a permitir a retirada do conjunto elevatório para manutenção, e de sistema de automação. A **Figura 5.86** apresentada a seguir ilustra estes comentários.

Figura 5.86 - Vista do barrilete do poço de Futurama.  
 Fonte: Embasa (2024).

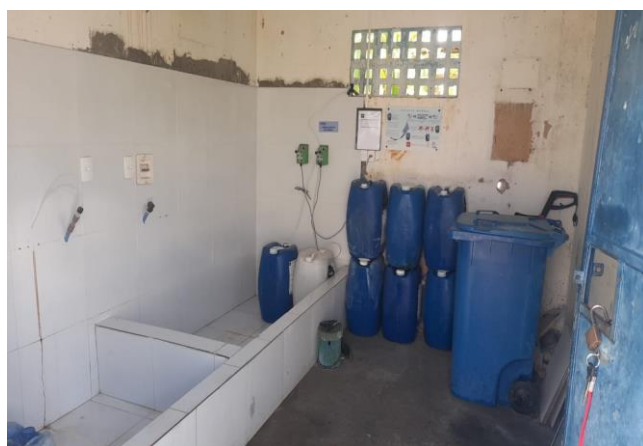
**Figura 5.88** - Futurama: vista do laboratório  
Fonte: Embasa (2024).

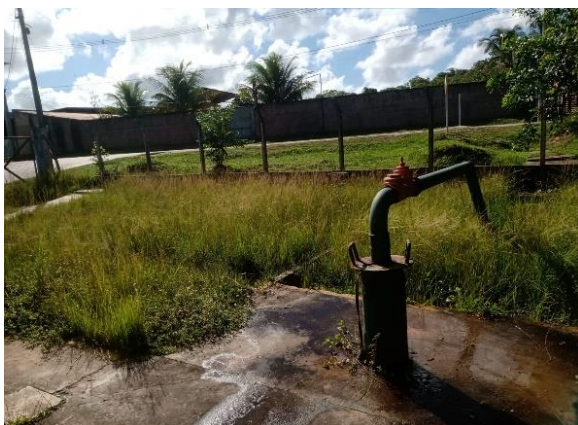
A vazão captada no poço é recalçada diretamente para a rede de distribuição, após aplicação da desinfecção na área do poço. Em relação às estruturas componentes do conjunto motobomba do poço, verifica-se melhorias nas instalações da área com relação ao diagnóstico do PARMS 2016. O estado de conservação do barrilete é bom, sem vazamentos aparentes. O poço não possui medidor de vazão e opera 24 horas por dia

Ademais, as instalações em geral são muito simples, carecendo de dispositivos para facilitar a operação do sistema, tais como pau de carga, de forma a permitir a retirada do conjunto elevatório para manutenção, e de sistema de automação. As fotografias apresentadas (**Figura 5.93** e **Figura 5.94**) a seguir, ilustram estes comentários.

**Figura 5.93** - Biribeira: vista do barrilete do poço e cerca da área

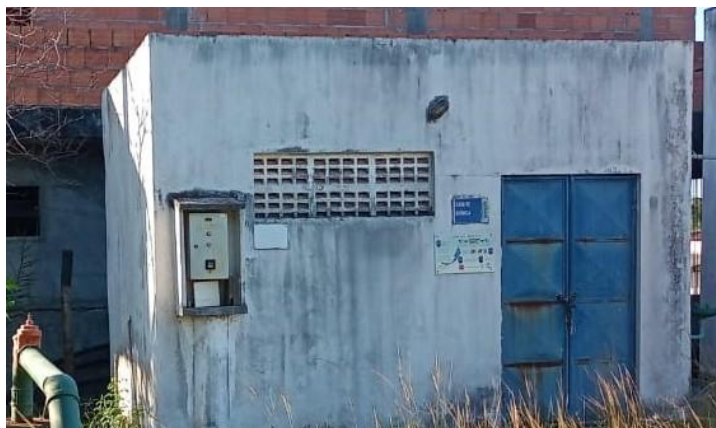
Verifica-se melhorias no estado de conservação e organização das instalações, com relação ao diagnóstico do PARMS/2016. As fotografias apresentadas a seguir (Figura 5.95 a Figura 5.99) ilustram estes comentários.

**Figura 5.95** - Biribeira: vista da casa de química e barrilete do poço ao lado.  
 Fonte: Embasa (2024).

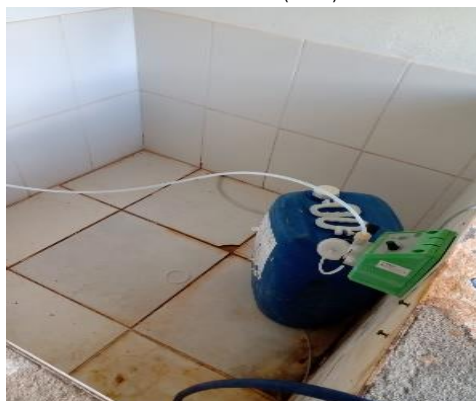
**Figura 5.98** - Biribeira: vista da bomba dosadora de hipoclorito  
 Fonte: Embasa (2024).

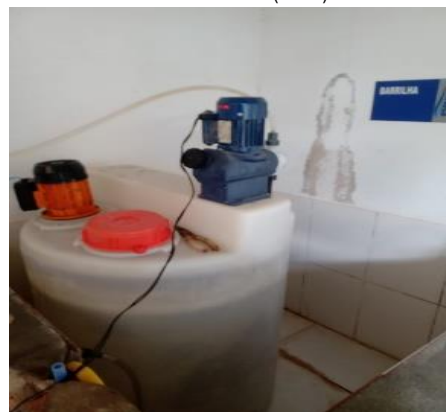
**Figura 5.99** - Biribeira: vista dos tanque de preparo, bomba dosadora de barrilha  
 Fonte: Embasa (2024).

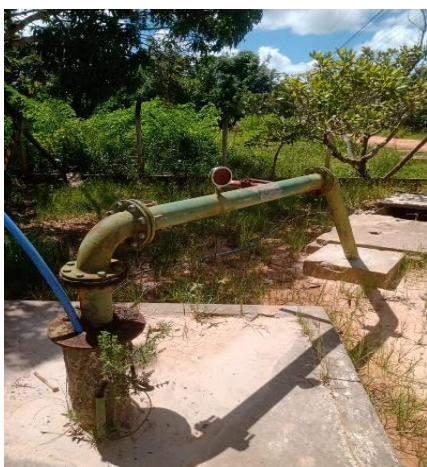
A vazão captada no poço é recalçada diretamente para a rede de distribuição, após aplicação da desinfecção na área do poço. Em relação às estruturas componentes do conjunto motobomba do poço, o estado de conservação do barrilete é bom, sem vazamentos aparentes. O poço não possui medidor de vazão.

Ademais, as instalações em geral são muito simples, carecendo de dispositivos para facilitar a operação do sistema, tais como pau de carga, de forma a permitir a retirada do conjunto elevatório para manutenção, e de sistema de automação

Foram verificadas melhorias nas instalações da área com relação ao diagnóstico do PARMS 2016, conforme figuras a seguir (**Figura 5.101** e **Figura 5.102**).

**Figura 5.101** - Boa Vista de Santa Helena: vista do barrilete do poço

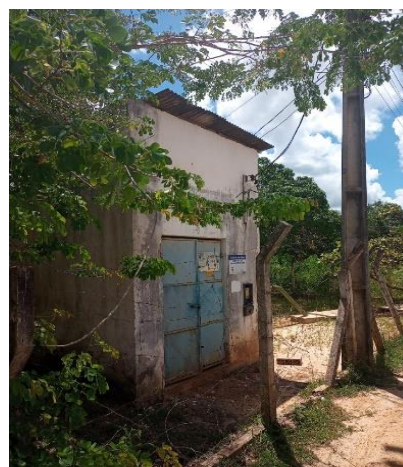
**Figura 5.102** - Boa Vista de Santa Helena: vista da área do poço

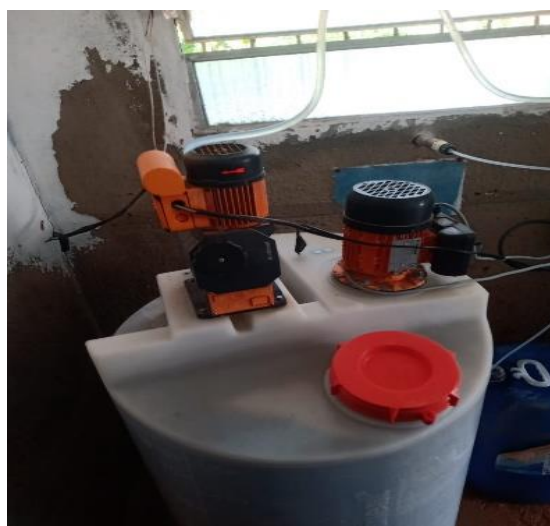
**Figura 5.105** - Boa Vista de Santa Helena: vista dos tanques de preparo, bombas dosadora, barrilha  
Fonte: Embasa (2024).

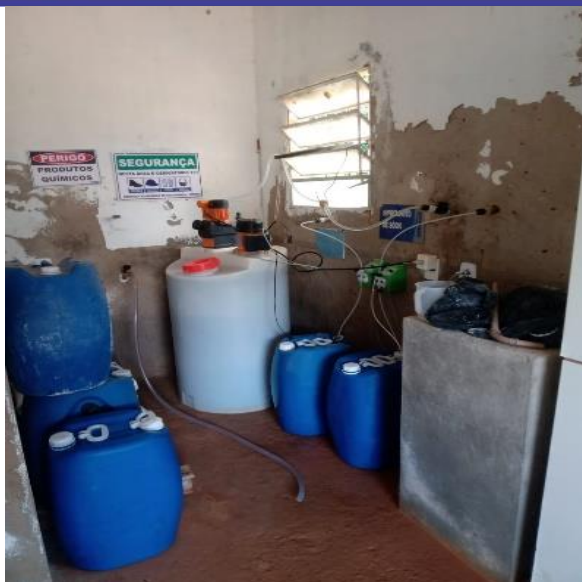
**Figura 5.106** - Boa Vista de Santa Helena: vista da casa de química  
Fonte: Embasa (2024).

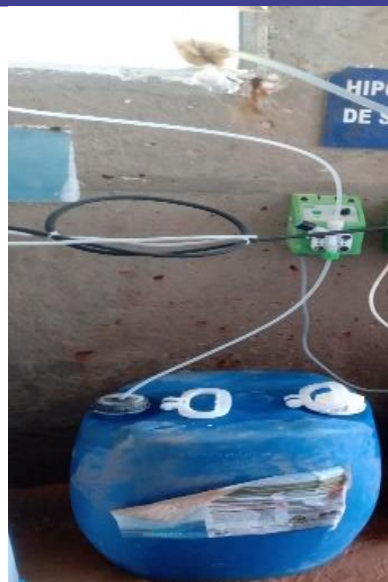
**Figura 5.107** - Boa Vista de Santa Helena: vista do tanque de preparo, bomba dosadora do hipoclorito  
Fonte: Embasa (2024).
