**INSTITUTO DO MEIO AMBIENTE E RECURSOS HÍDRICOS - INEMA**

# **Boletim Mensal de Monitoramento Hidrometeorológico Estado da Bahia**

**JUNHO – 2026**

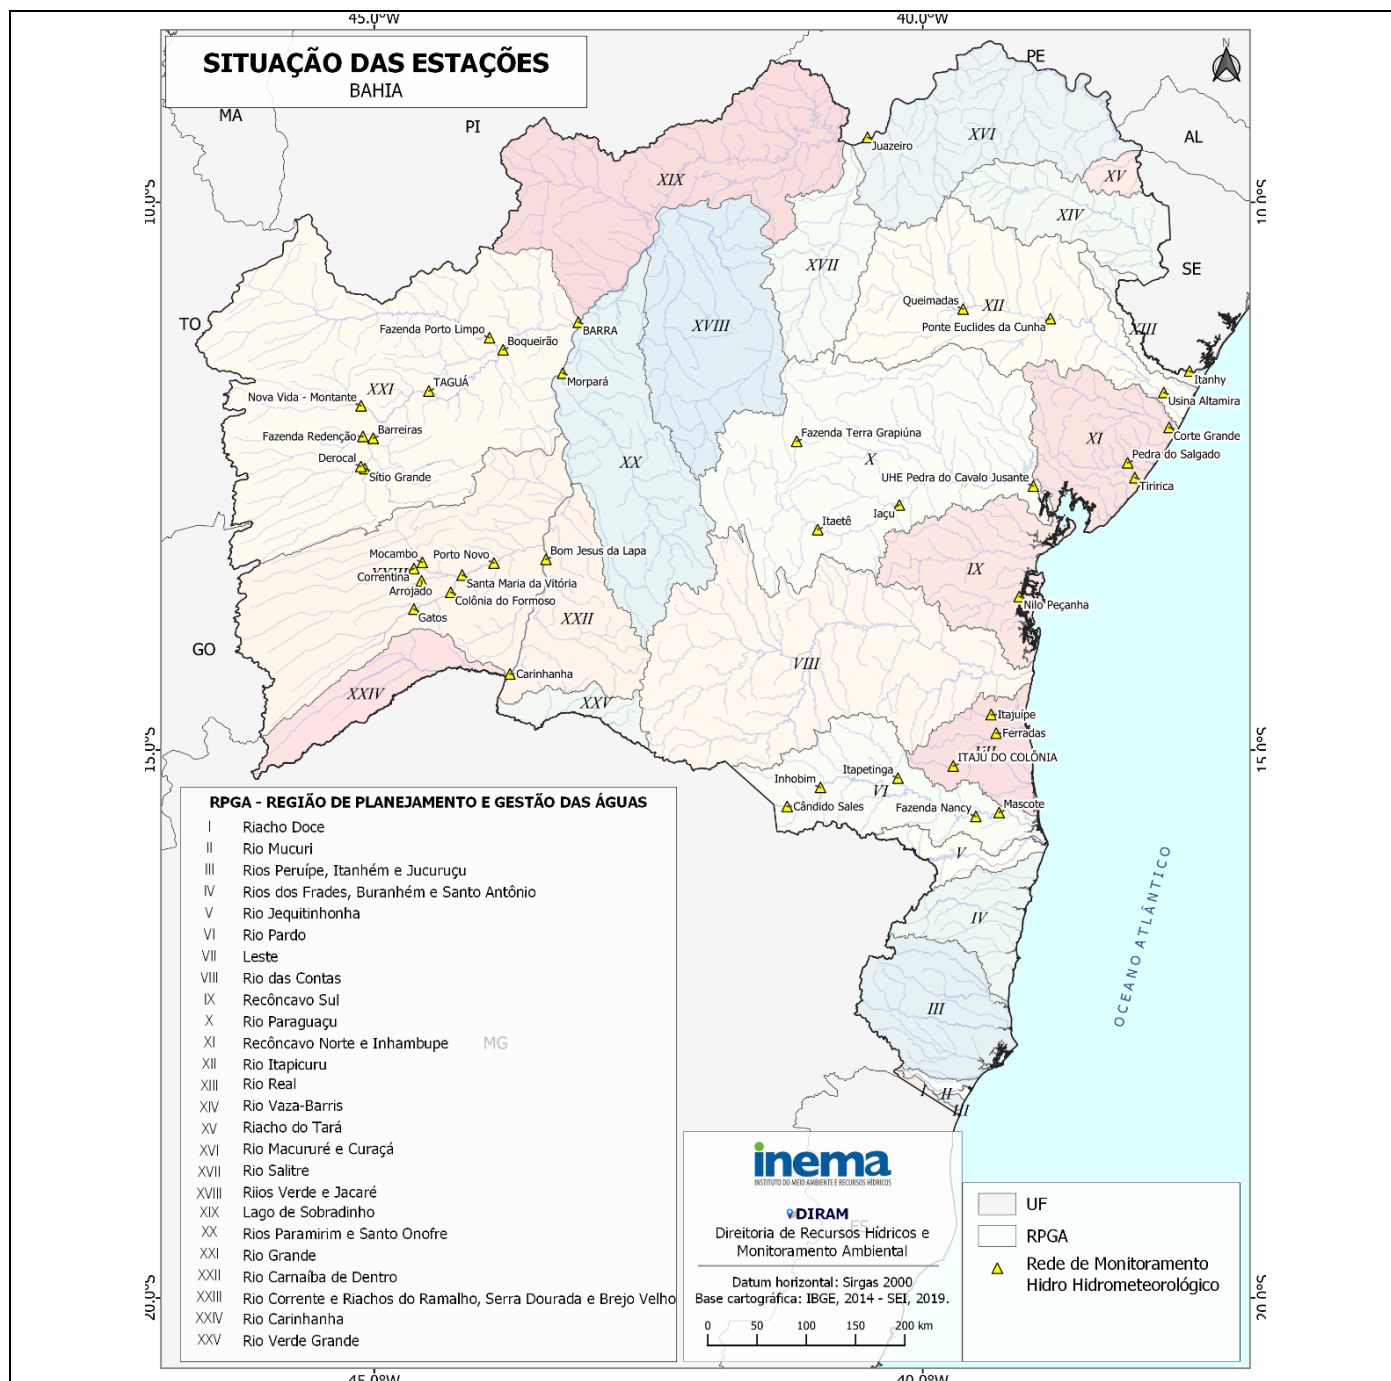
**Figura 3 – Localização das Estações Hidrológicas**

A **rede de monitoramento de alerta** adotada pela Sala de Situação é composta por estações equipadas com Plataformas de Coleta de Dados (PCD's) que transmitem os dados de chuva e nível (cotas), via satélite a cada hora. Estas estações são operadas pela **ANA/SGB (RHN)**, **Setor Elétrico (RES. ANA/ANEEL N. 03/2010)**, e **Inema (RHN e açudes do semiárido)**. Os dados estão disponibilizados nos seguintes Sistemas: **HIDRO – Telemetria** (<https://www.snirh.gov.br/hidrotelemetria>), operado pela Agência Nacional das Águas e Saneamento Básico – ANA e **SEIA Monitoramento** (<http://monitoramento.seia.ba.gov.br/login.xhtml>) operado pelo Inema. A **Figura 3** apresenta as estações que compõe a rede de monitoramento dos rios no estado da BAHIA.
