# REVISÃO E ATUALIZAÇÃO DO PLANO DE ABASTECIMENTO DE ÁGUA DA REGIÃO METROPOLITANA DE SALVADOR, SANTO AMARO E SAUBARA.

FASE 1 - TOMO II - RELATÓRIOS DE ESTUDOS BÁSICOS

VOLUME 02 - DIAGNÓSTICOS DOS SAA

CAPÍTULO 05 - MUNICÍPIO DE DIAS D'ÁVILA

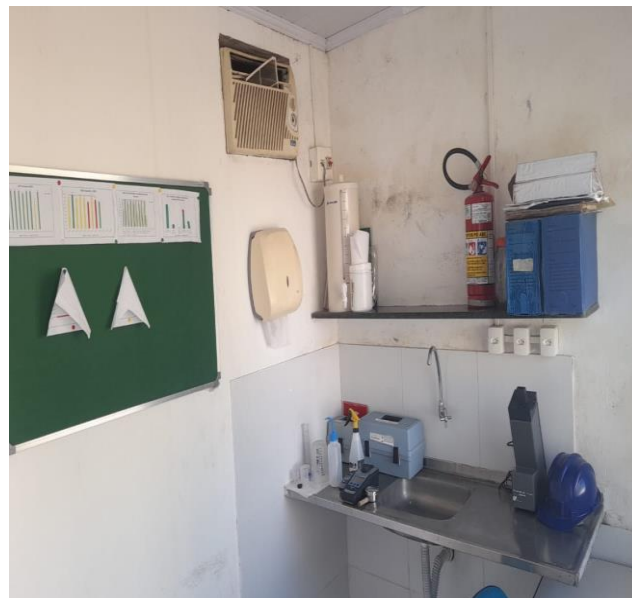
Verifica-se melhorias nas instalações da área com relação ao diagnóstico do PARMS 2016 (Figura 5.87 a Figura 5.91).

**Figura 5.87** - Futurama: vista do filtro com carvão ativado  
Fonte: Embasa (2024).

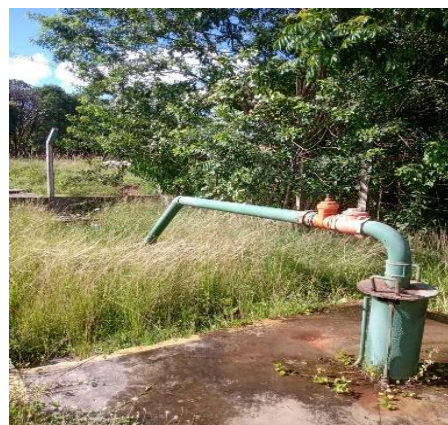
A vazão captada no poço é recalçada diretamente para a rede de distribuição, após aplicação da desinfecção na área do poço. Em relação às estruturas componentes do conjunto motobomba do poço, verifica-se melhorias nas instalações da área com relação ao diagnóstico do PARMS 2016. O estado de conservação do barrilete é bom, sem vazamentos aparentes. O poço não possui medidor de vazão e opera 24 horas por dia

Ademais, as instalações em geral são muito simples, carecendo de dispositivos para facilitar a operação do sistema, tais como pau de carga, de forma a permitir a retirada do conjunto elevatório para manutenção, e de sistema de automação. As fotografias apresentadas (**Figura 5.93** e **Figura 5.94**) a seguir, ilustram estes comentários.

**Figura 5.94** - Biribeira: vista do barrilete do poço.

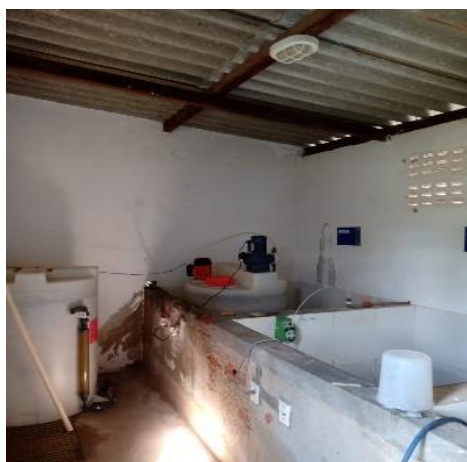
Verifica-se melhorias no estado de conservação e organização das instalações, com relação ao diagnóstico do PARMS/2016. As fotografias apresentadas a seguir (Figura 5.95 a Figura 5.99) ilustram estes comentários.

**Figura 5.96** - Biribeira: vista da casa de química  
 Fonte: Embasa (2024).

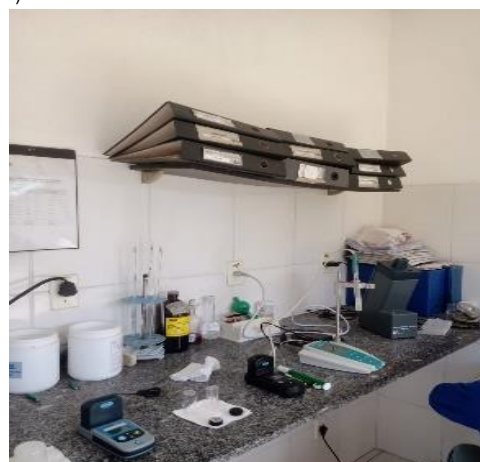
**Figura 5.97** - Biribeira: vista do laboratório  
 Fonte: Embasa (2024).

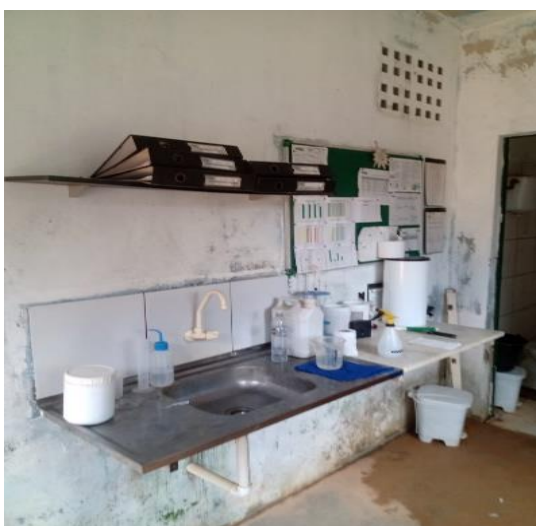
**Figura 5.104** - Boa Vista de Santa Helena: laboratório  
Fonte: Embasa (2024).
